「廃炉・汚染水対策事業費補助金 (総合的な炉内状況把握の高度化)」

平成29年度成果報告

平成30年6月

技術研究組合 国際廃炉研究開発機構
一般財団法人 エネルギー総合工学研究所

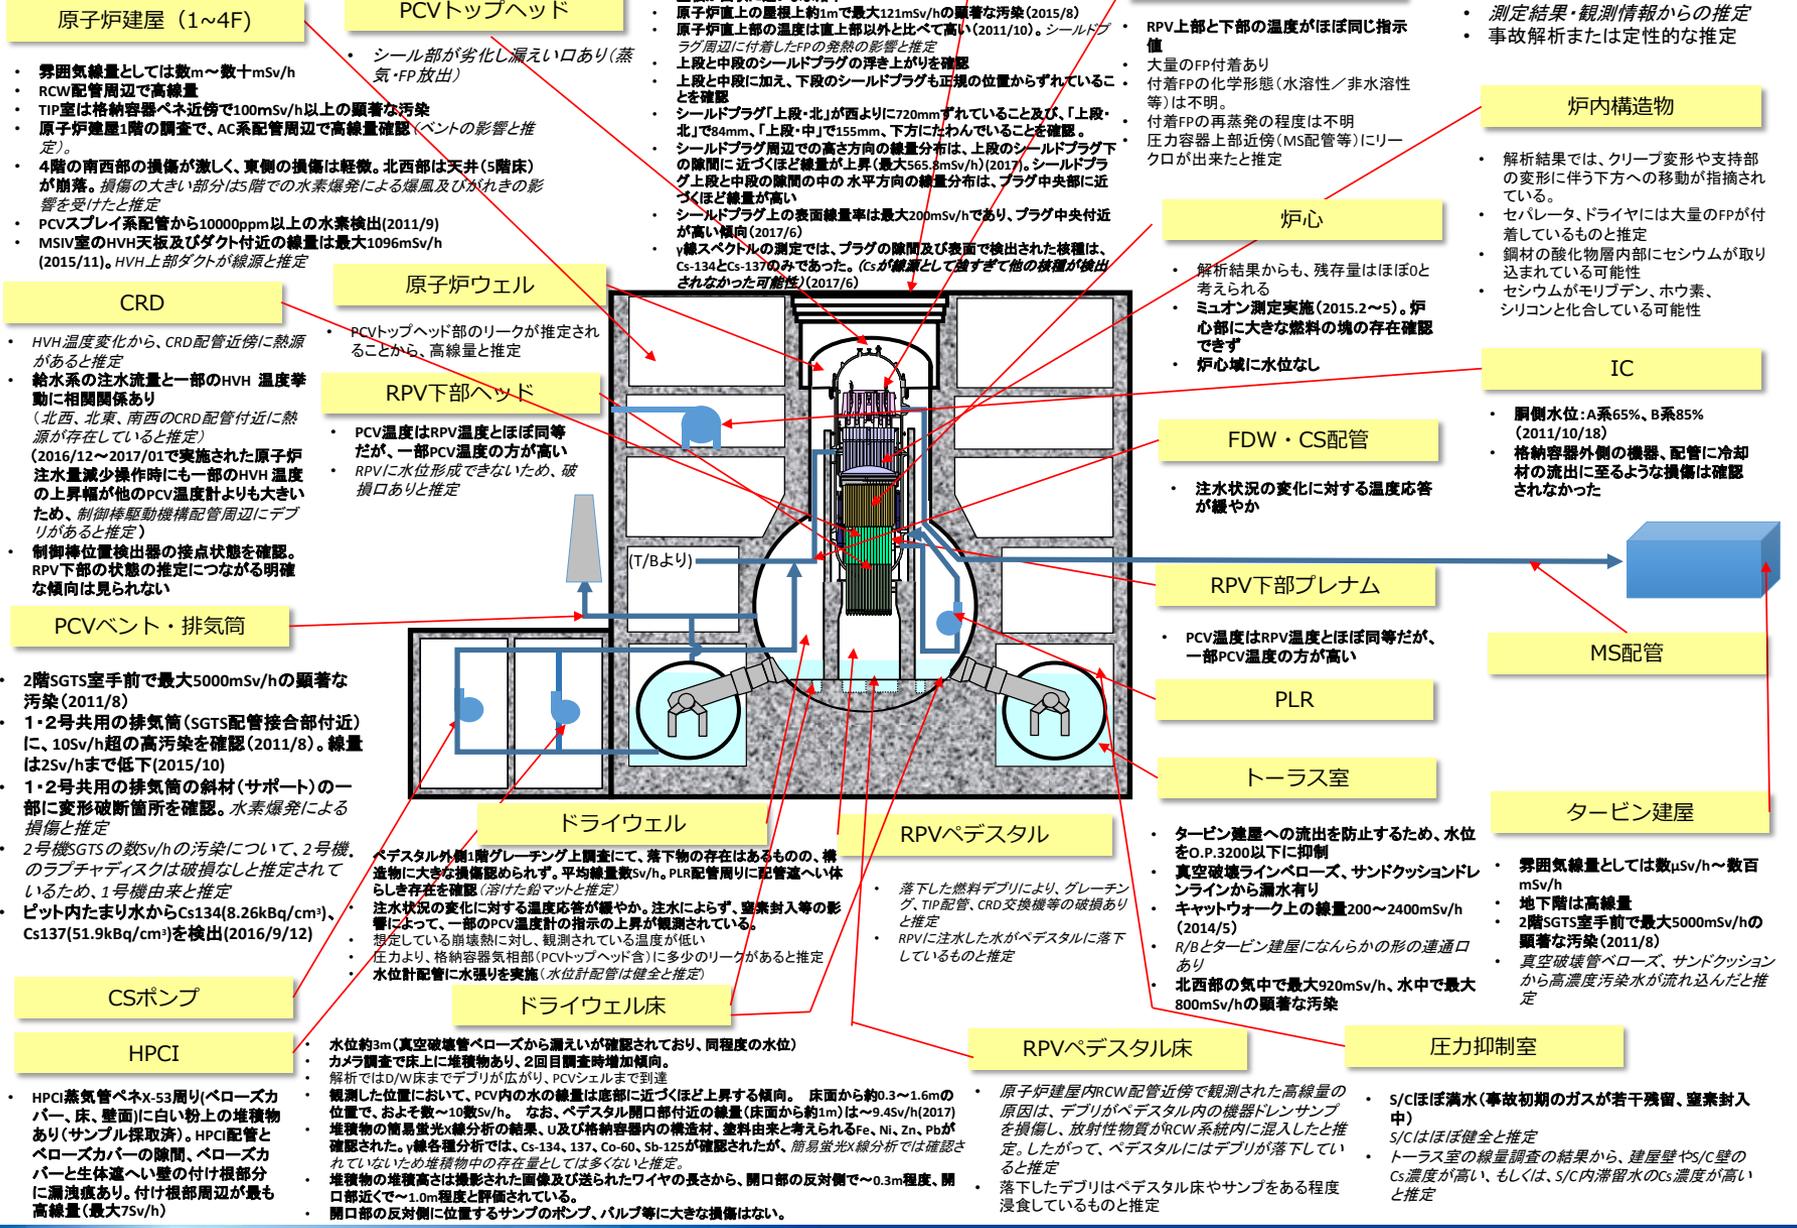
1号機 情報集約図

- ・ 雰囲気線量としては数m~数十mSv/h
- ・ RCW配管周辺で高線量
- ・ TIP室は格納容器ベネ近傍で100mSv/h以上の顕著な汚染
- ・ 原子炉建屋1階の調査で、AC系配管周辺で高線量確認(ベントの影響と推定)
- ・ 4階の南西部の損傷が激しく、東側の損傷は軽微。北西部は天井(5階床)が崩落。損傷の大きい5階での水素爆発による爆風及びびがれきの影響を受けたと推定
- ・ PCVスプレイ系配管から10000ppm以上の水素検出(2011/9)
- ・ MSIV室のHVH天板及びダクト付近の線量は最大1096mSv/h(2015/11)。HVH上部ダクトが線源と推定

- ・ シールド部が劣化し漏えい口あり(蒸気・FP放出)

- ・ シールドプラグ上2~2.5mで60mSv(2011)
- ・ 屋根が面状に近いまま落下
- ・ 原子炉直上の屋根上約1mで最大121mSv/hの顕著な汚染(2015/8)
- ・ 原子炉直上上の温度は直上部位以外と比べて高い(2011/10)。シールドプラグ周辺に付着したFPの発熱の影響と推定
- ・ 上段と中段のシールドプラグの浮き上がりを確認
- ・ 上段と中段に加え、下段のシールドプラグも正規の位置からずれていることを確認
- ・ シールドプラグ「上段・北」が西よりに720mmずれていること及び、「上段・北」で84mm、「上段・中」で115mm、下方にねわんでいることを確認
- ・ シールドプラグ周辺での高さ方向の線量分布は、上段のシールドプラグ下の隙間に近づくほど線量が上昇(最大565.8mSv/h)(2017)。シールドプラグ上段と中段の隙間の中の水平方向の線量分布は、プラグ中央部に近づくほど線量が高い
- ・ シールドプラグ上の表面線量率は最大200mSv/hであり、プラグ中央付近が高い傾向(2017/6)
- ・ γ線スペクトルの測定では、プラグの隙間及び表面で検出された核種は、Cs-134とCs-137のみであった。(Csが線源として疑わずに他の核種が検出されなかった可能性)(2017/6)

- ・ RPV上部と下部の温度がほぼ同じ指示値
- ・ 大量のFP付着あり
- ・ 付着FPの化学形態(水溶性/非水溶性等)は不明
- ・ 付着FPの再蒸発の程度は不明
- ・ 圧力容器上部近傍(MS配管等)にリークログが出来たと推定

- ・ PCV温度はRPV温度とほぼ同等だが、一部PCV温度の方が高い
- ・ RPVに水位形成できないため、破損ありと推定

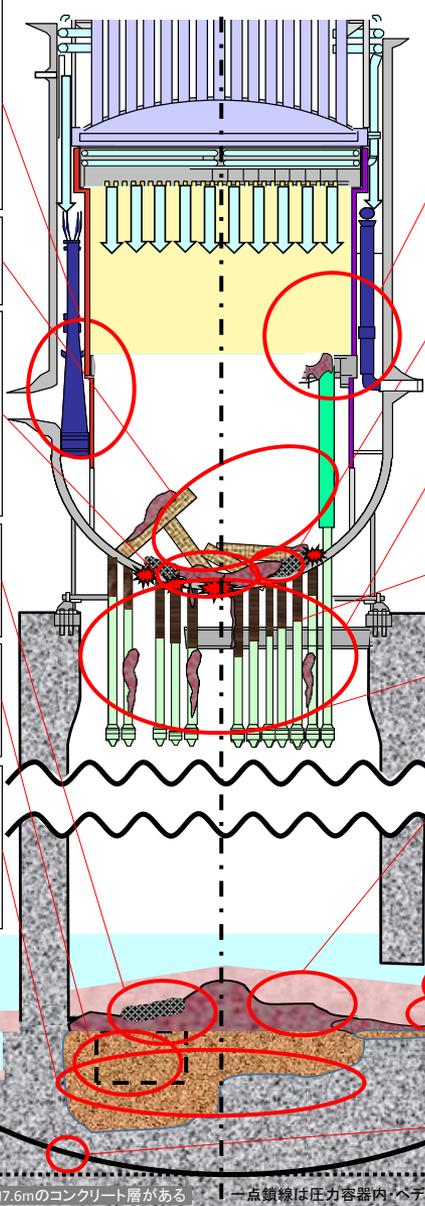
- ・ ミュオン測定、解析結果及び水位が形成されないことより、大部分の燃料が溶融し、燃料棒は残存していないと推定。(実測・解析)
- ・ CS注水開始(2011/12/10)前に冷却ができていたことより、デブリの存在量は僅かと推定。(実測に基づく推定)
- ・ 溶融燃料が固化した一般的な酸化物デブリと推定。(一般的な推定)

- ・ 粒子状デブリがある場合、淀み部にたまる可能性。(一般的な推定)

- ・ HVH温度からデブリがCRD付近に存在すると推定。(実測・解析に基づく推定)
- ・ FDW流量を減少させた際に特定のHVH温度計の温度上昇が大きいため、外周部のCRD付近にデブリが存在(外表面への付着か、内部への侵入かは区別できない)し、その直上にRPV破損口が存在している可能性。(実測に基づく推定)

- ・ CRGTやCRDハウジングの破損に伴いCRDハウジング内部に燃料デブリや溶融した金属が若干侵入している可能性。(一般的な推定・試験)

- ・ 3号機のPCV内部調査結果を踏まえると、CRDハウジング、プラットフォーム、RPV底部は損傷している可能性。(実測に基づく推定)

- ・ サンドクッションドレン管から漏水しているため、PCVの損傷が生じたと推定。(実測・解析)

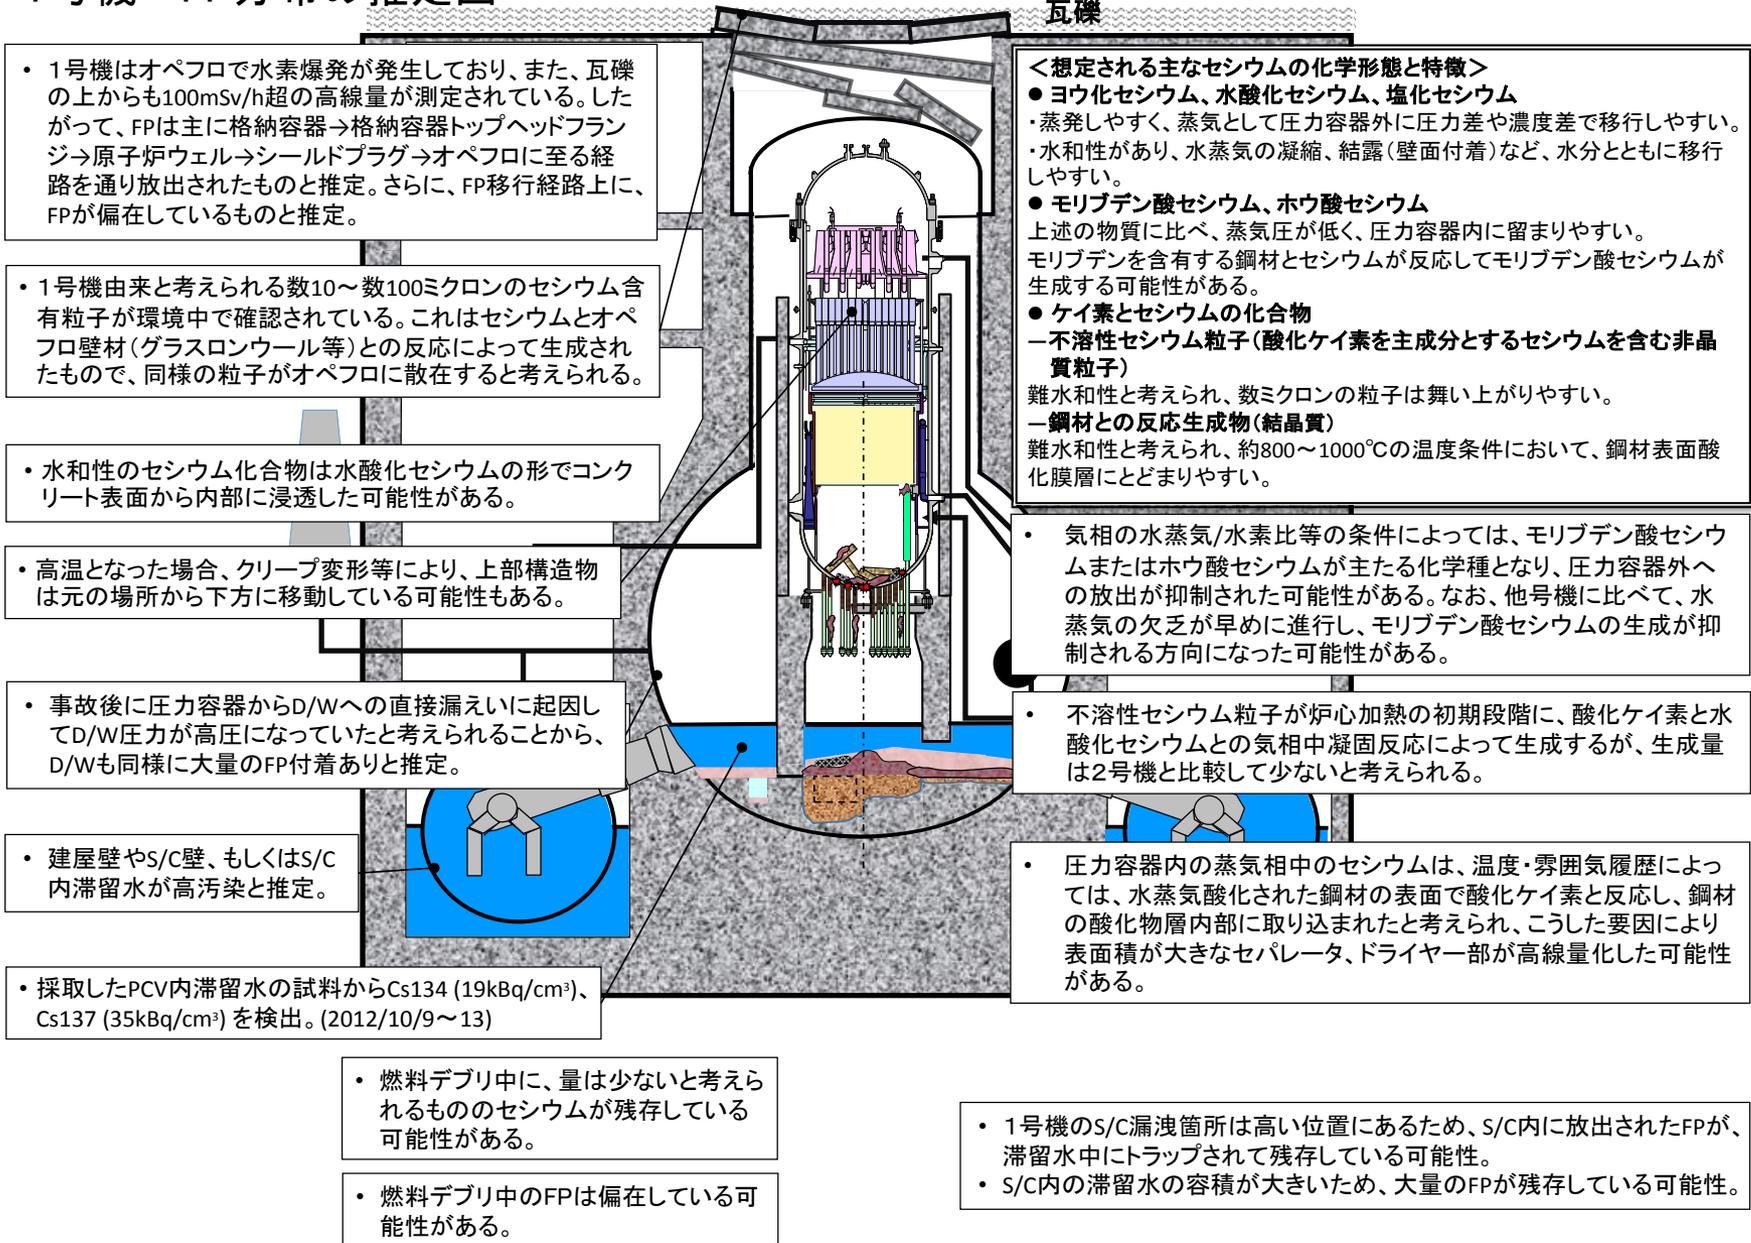
1号機 FP分布の推定図

• 1号機はオペフロで水素爆発が発生しており、また、瓦礫の上からも100mSv/h超の高線量が測定されている。したがって、FPは主に格納容器→格納容器トップヘッドフランジ→原子炉ウェル→シールドプラグ→オペフロに至る経路を通り放出されたものと推定。さらに、FP移行経路上に、FPが偏在しているものと推定。

• 1号機由来と考えられる数10～数100ミクロンのセシウム含有粒子が環境中で確認されている。これはセシウムとオペフロ壁材(グラスロソール等)との反応によって生成されたもので、同様の粒子がオペフロに散在すると考えられる。

• 事故後に圧力容器からD/Wへの直接漏えいに起因してD/W圧力が高圧になっていたと考えられることから、D/Wも同様に大量のFP付着ありと推定。

• 気相の水蒸気/水素比等の条件によっては、モリブデン酸セシウムまたはホウ酸セシウムが主たる化学種となり、圧力容器外への放出が抑制された可能性がある。なお、他号機に比べて、水蒸気の欠乏が早めに進行し、モリブデン酸セシウムの生成が抑制される方向になった可能性がある。

• 1号機のS/C漏洩箇所は高い位置にあるため、S/C内に放出されたFPが、滞留水中にトラップされて残存している可能性。
• S/C内の滞留水の容積が大きいいため、大量のFPが残存している可能性。

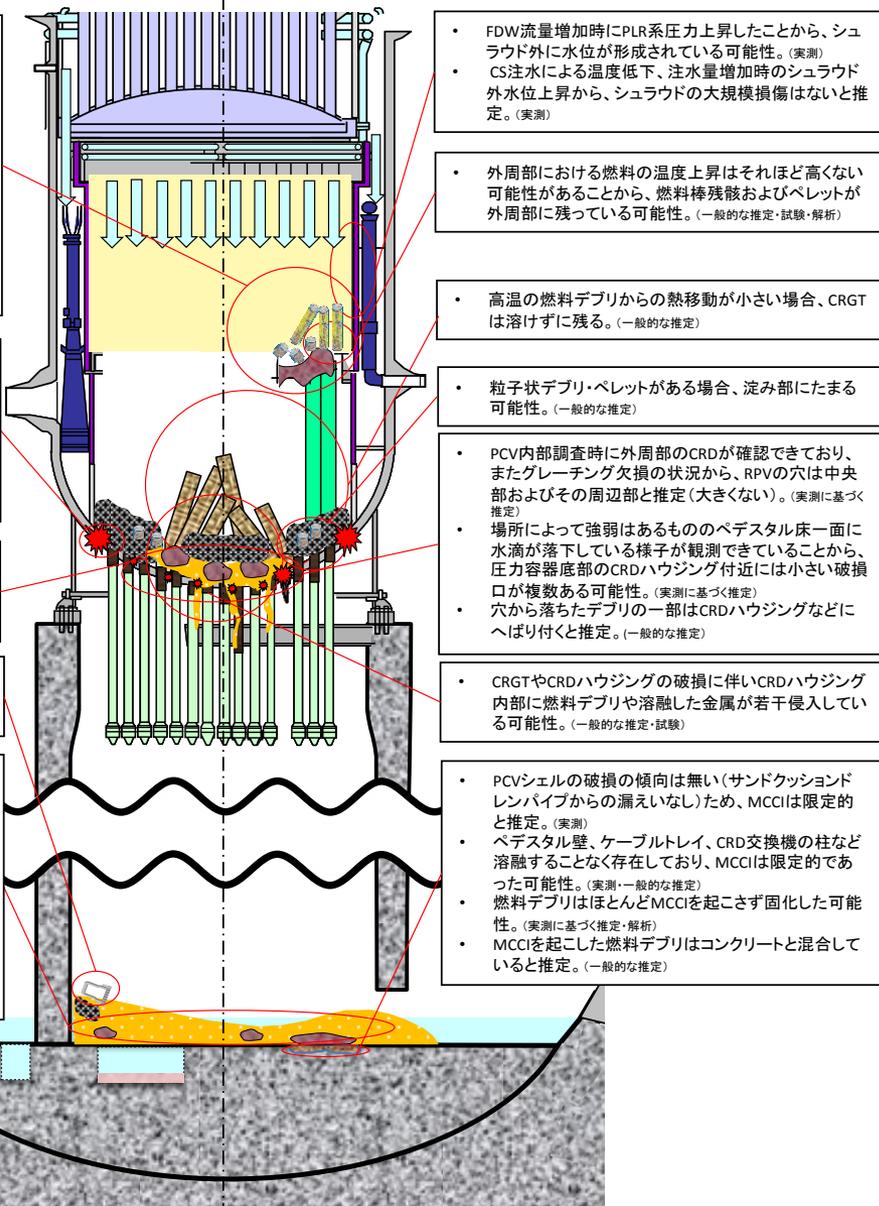
- 水素発生によるPCV圧力上昇からエネルギー量を想定し、大部分の燃料が損傷・崩落したと推定。(実測・解析)
- CS注水時に温度低下が確認されたことから、低流量のCS注水で水がかかる炉心外周位置に燃料有と推定(燃料支持金具、CRGTに溶融燃料が落ち込み固化した場合でも熱源として同等な挙動を示すため、詳細なデブリ位置は推定不可能)。(実測)
- ミュオン測定の結果から、炉心外周部に燃料が存在している可能性。(実測)
- 燃料棒があるとしても外周部に一部。(一般的な推定)
- 溶融燃料が固化した一般的な酸化物デブリと推定。(一般的な推定)

- 上部タイプレートがベDESTAL外周部に落下していることを踏まえ外周部に圧力容器の破損口がある可能性。(実測に基づく推定)
- 少なくとも、上部タイプレートが落下する程度の大きさの穴が開いたものと推定。(実測)
- 外周部のCRGT及びCRDの一部は圧力容器底部に堆積した燃料デブリにより溶融・倒壊している可能性。(実測に基づく推定)

- 上部タイプレートがベDESTAL床に落下しており、同じRPVの穴を通して落下したと考えられるその周辺にある堆積物は燃料デブリと推定。(実測)

- ベDESTAL床からプラットフォームにかけて、線量及び温度状態の変化が認められず、またベDESTAL下部構造物に目立った損傷が見られないことから、ベDESTAL床上の燃料デブリは線量や崩壊熱が比較的小さいと考えられ、金属を多く含む可能性。(実測に基づく推定)
- ベDESTAL底部全体に燃料デブリを含む堆積物が広がっているものと推定。(実測)
- PCV床に水が溜まった場合、粒子状デブリが形成される。(一般的な推定)
- 粒子状デブリがある場合、淀み部にたまる可能性。(一般的な推定)

- FDW流量増加時にPLR系圧力上昇したことから、シュラウド外に水位が形成されている可能性。(実測)
- CS注水による温度低下、注水量増加時のシュラウド外水位上昇から、シュラウドの大規模損傷はないと推定。(実測)

- 外周部における燃料の温度上昇はそれほど高くはない可能性があることから、燃料棒残骸およびペレットが外周部に残っている可能性。(一般的な推定・試験・解析)

- PCV内部調査時に外周部のCRDが確認できており、またグレーチング欠損の状況から、RPVの穴は中央部およびその周辺部と推定(大きい)。(実測に基づく推定)
- 場所によって強弱はあるもののベDESTAL床一面に水滴が落下している様子が観測できていることから、圧力容器底部のCRDハウジング付近には小さい破損口が複数ある可能性。(実測に基づく推定)
- 穴から落ちたデブリの一部はCRDハウジングなどにへばり付くと推定。(一般的な推定)

- CRGTやCRDハウジングの破損に伴いCRDハウジング内部に燃料デブリや溶融した金属が若干侵入している可能性。(一般的な推定・試験)

- PCVシェルの破損の傾向は無い(サンドクッションドレンパイプからの漏えいなし)ため、MCCIは限定的と推定。(実測)
- ベDESTAL壁、ケーブルトレイ、CRD交換機の柱など溶融することなく存在しており、MCCIは限定的であった可能性。(実測・一般的な推定)
- 燃料デブリはほとんどMCCIを起こさず固化した可能性。(実測に基づく推定・解析)
- MCCIを起こした燃料デブリはコンクリートと混合していると推定。(一般的な推定)

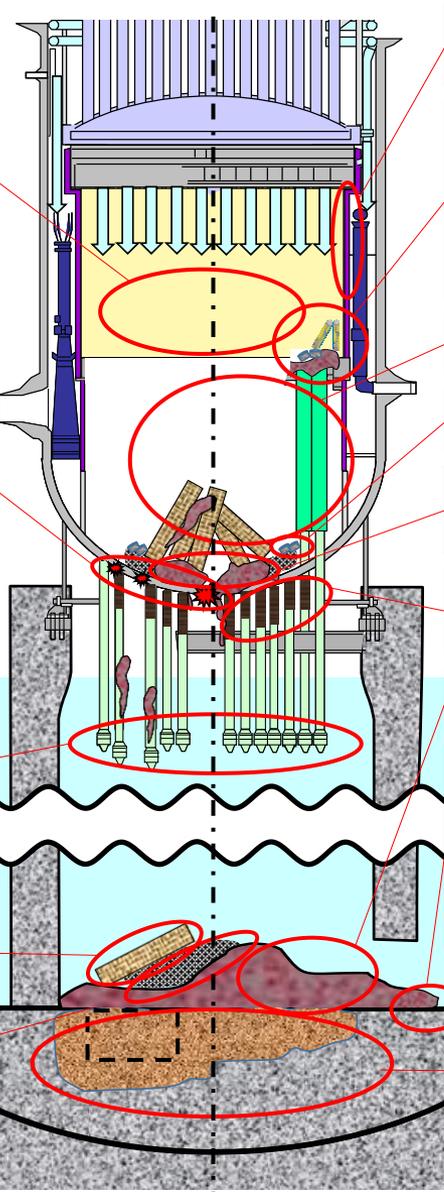
3号機のデブリ分布・RPV・PCV状態の推定図

- 水素発生によるPCV圧力上昇からエネルギー量を想定し、大部分の燃料が溶融したと推定。(実測・解析)
- 平成25年12月9日～24日までCS系を停止した時(FDWからの流量を増やし全注水量としては一定)、RPV各部で温度上昇は見られなかったため、炉心位置に存在する燃料デブリは少ないと推定(2号機より少ない)。(実測)
- 上述の話とあわせ、CS系からの注水開始により総注水量が増加した時(平成23年9月1日)にRPV下部温度が低下したため、燃料デブリが下部プレナムにあると推定。(実測)
- ミュオン測定の結果、もともとの炉心域には燃料デブリの大きな塊は存在していない可能性。(実測)
- CRGTと推定される構造物が圧力容器外へ落下していることから、少なくともCRGTが落下する程度の大きさの破損口が開いたものと推定。(実測)
- ペDESTAL内で水面の揺らぎがRPV中央部および外周部で確認されたことから、RPV中央部および外周部に破損口が存在する可能性。(実測)
- CRDハウジング下部においてフランジ面が段違いになっていることから、CRDハウジングと圧力容器底部の一部の溶接部が固着されていないと推定。(実測に基づく推定)
- PCV内部調査の結果、2号機と比較してペDESTAL内の損傷が進んでいる様子が確認できており、PCVに落下した燃料デブリの量も2号機と比較して多いものと推定。(実測)
- プラットフォームが損傷している様子が確認されており、高温のデブリが落下した影響と推定。(実測)
- CRDハウジング支持金具の損傷および溶融物が固化したとおもわれるものの付着が確認されており、当該部を含め、その上下位置あるいは周辺には燃料デブリが存在する可能性。(実測)
- ペDESTAL下部において溶融物が固化したと思われるものやグレーチング等の落下物、堆積物を確認。(実測)
- PCV床に水が溜まっていた場合、粒子状デブリが形成された可能性。(一般的な推定)
- 粒子状デブリがある場合、淀み部にたまる可能性。(一般的な推定)

- 現状シュラウドについては、健全な可能性および損傷のある可能性、双方考えられる。(一般的な推定・解析)
- 外周部における燃料の温度上昇はそれほど高くない可能性があることから、燃料棒残骸およびペレットが外周部に残っている可能性。(一般的な推定・試験・解析)
- 燃料棒があるとしても外周部に一部。(一般的な推定)
- 溶融燃料が固化した一般的な酸化物デブリと推定。(一般的な推定)
- 高温の溶融デブリからの熱移動が小さい場合、一部のCRGTは溶けずに残る。(一般的な推定)
- 粒子状デブリ・ペレットがある場合、淀み部にたまる可能性。(一般的な推定)
- ミュオン測定の結果、原子炉圧力容器の底部には、不確かさはあるものの、一部の燃料デブリが残っている可能性。(実測)
- CRGTやCRDハウジングの破損に伴いCRDハウジング内部に燃料デブリや溶融した金属が若干侵入している可能性。(一般的な推定・試験)
- 燃料デブリの一部はMCCIを起こさず固化した可能性。(一般的な推定)
- 事故対応の中で3月13日7:39から1時間強D/Wスプレイを実施しており、圧力容器破損時にD/W床に水位があると考えられ、燃料デブリの拡がりは抑制された可能性。(実測・一般的な推定)
- ペDESTAL開口部を通じて、燃料デブリがペDESTAL外まで広がるが、シェルアタックには至っていないと推定。(実測・解析)
- 4号機に加えて、3号機でも爆発が起こっており、MCCIにより発生した水素が爆発に寄与した可能性が考えられる。(実測)

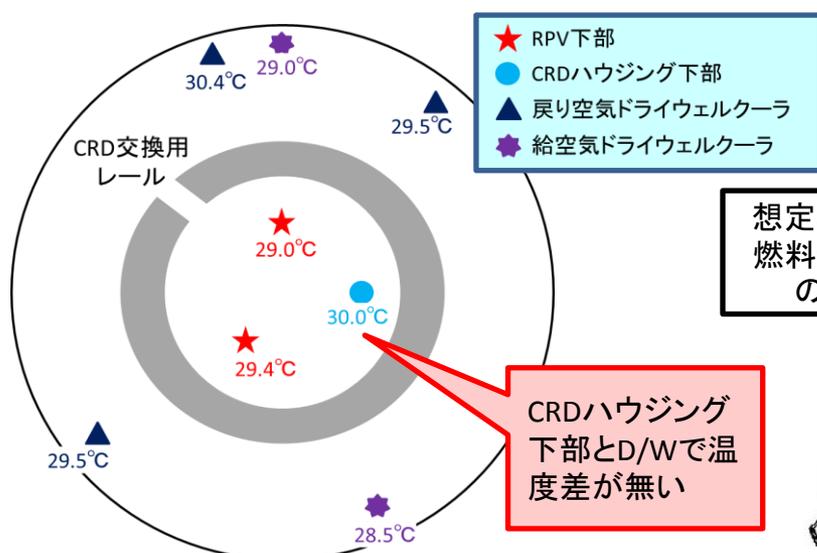
図1 ペDESTAL近傍の温度分布 (2015年6月1日)

CRDハウジング下部の温度はD/Wとほぼ等しいことから(図1)、当該部の近傍に大量の燃料デブリがないと推定した。燃料デブリが構造物上に留まる可能性のある部位を抽出し(図2)、熱伝導解析を実施した(図3)。その結果、構造物は熔融せずに、少量の燃料デブリが留まっている可能性がある。

CRDハウジング下部とD/Wで温度差が無い

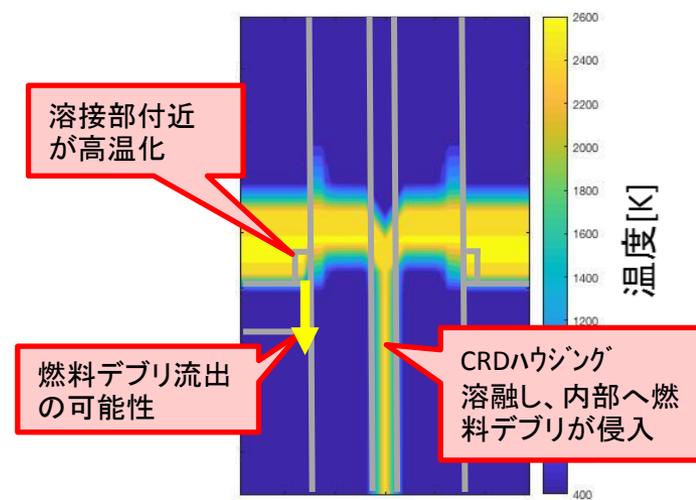
図3 CRDハウジング溶融後の燃料デブリ分布

CRDハウジング内の燃料デブリの侵入量は、CRDハウジング上部の溶融時の燃料デブリ温度に大きく依存し、不確かさが大きい。詳細解析結果では、下部ヘッド内に水がある場合でも、溶接部付近が高温化しており、RPVとCRDハウジングの溶接部下の隙間から燃料デブリが流出した可能性がある。

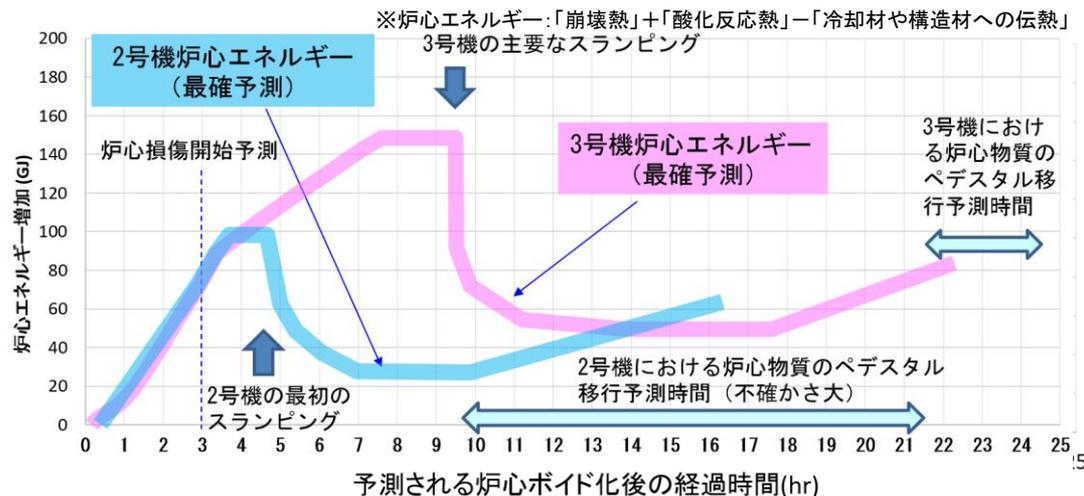
図1 2号機、3号機における炉心の蓄積エネルギー(最確評価)の比較と炉心物質の下部プレナムやペDESTALへの移行のタイミング

➤ 炉心エネルギー評価により、2号機スランピング時には炉心燃料の多くは未溶融状態であった(最確予測)との理解を得た。他方、炉心損傷開始からスランピングまで時間の長い3号機では、エネルギーの蓄積によって相当量の燃料が溶融状態にあった(最確予測)との理解を得た(図1)。

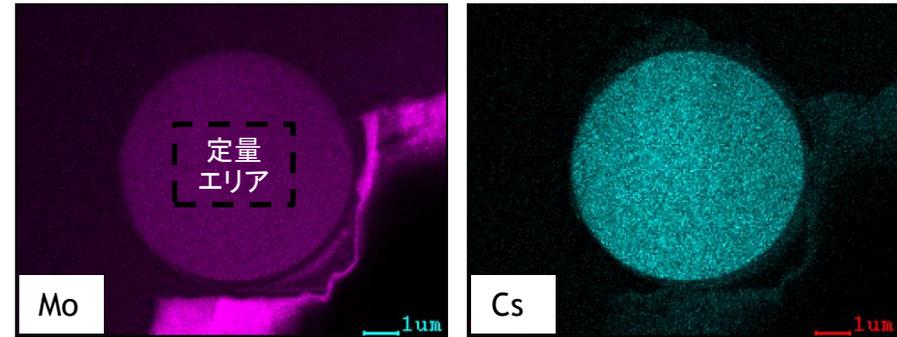
- ① 模擬試験条件にMo蒸発源を加えると、不溶性セシウム粒子は生成せず、水溶性Mo-Cs-O粒子が生成した(右図a)。モリブデン酸環境では、不溶性Cs粒子は生成しないと考えられる。不溶性Cs粒子は、炉心損傷初期段階(FP構成:Cs>>Moの条件)において生成したと考えられる。
- ② S/C内壁の塗膜片を蒸発源として加えると、塗膜片の装荷量に応じて、不溶性セシウム粒子はZnを含有した(右図b)。
- ③ Ca含有材を蒸発源として加えると、Ca含有材の蒸発特性に応じて、不溶性セシウム粒子はCaを含有した(右図c)。不溶性Cs粒子の生成にコンクリートや断熱材は関与しなかったと考えられる。

(a) 生成したMo-Cs-O粒子断面
(Mo:46%、Cs:53%、Si:1%-金属元素、(金属元素中at%))

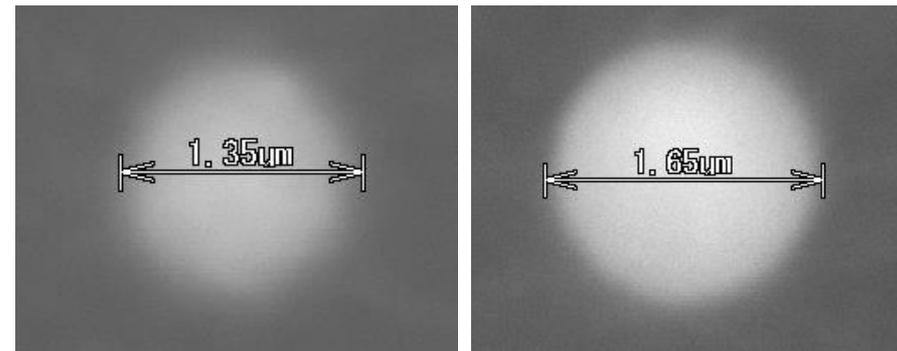
(b) Zn含有セシウム粒子 (Si:56%、Cs:17%、Zn:22%-金属元素)
(c) Ca含有セシウム粒子 (Si:69%、Cs:29%、Ca:1%-金属元素)

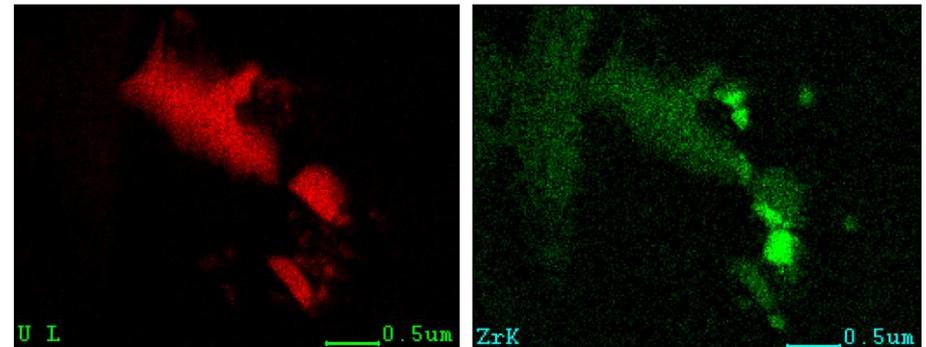
- 1号機PCV内汚染水中堆積物には、Fe及びZnのさび、C含有物、構造材成分、ガラス物質、Cu、Pb、Zrの他、Cuを含むU含有粒子が見られた(右図a)。
- 2号機TIP配管内閉塞物には、構造材成分、Moの他、Zrを含んだ領域があった。
- 2号機オペフロ養生シート上にZrを含まない酸化ウランU粒子、ZnとCs等を含むガラス質粒子を確認した(右図b)。

(a) 1号機PCV内汚染水堆積物中のU含有領域
(左：U元素、右：Zr元素のTEM-EDSマッピング)

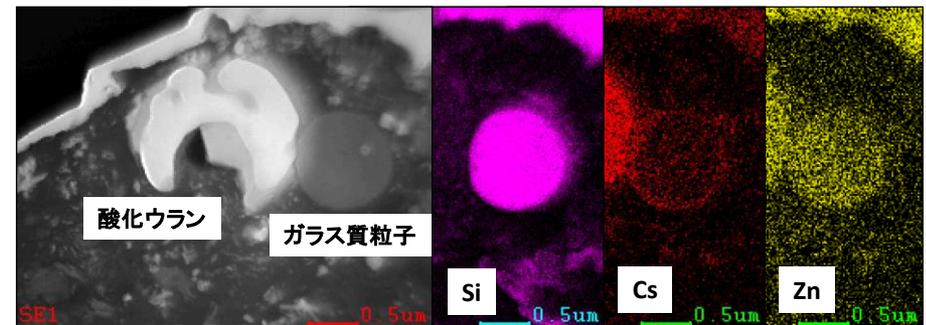
(b) 2号機オペフロ養生シート上の
ガラス質粒子及び酸化ウラン
