IRIDシンポジウム2022

# IRIDにおける東芝エネルギーシステムズの 研究成果

2022年12月7日

東芝エネルギーシステムズ株式会社

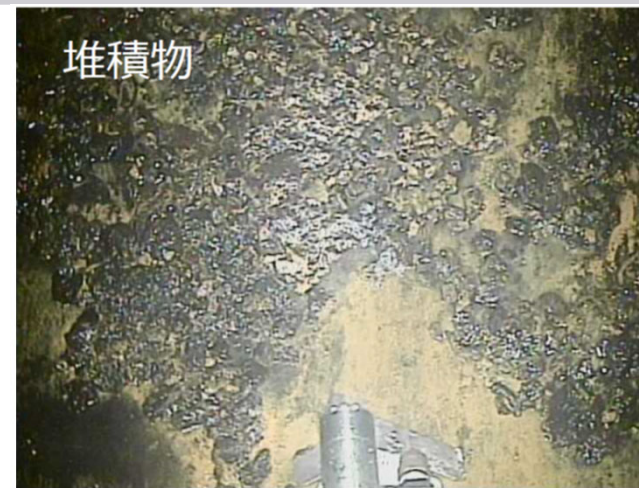
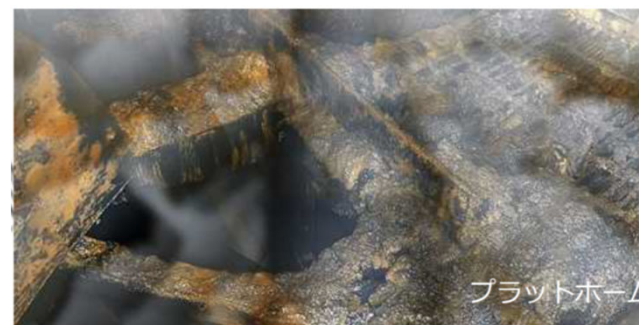
- ②にてレール上全体に当初想定量以上の堆積物を確認、③にて除去作業を実施したが完全な除去はできなかった。
- ②にてプラットフォーム上の**グレーチングの一部脱落**を確認。
- ユニットが阻まれる可能性はあるが接近できれば追加情報を得られる可能性があることから、調査続行。
- ユニットはペDESTAL開口手前まで接近したが、**堆積物の噛み込みにより動作停止**。
- 事前に計画していた投棄エリアまでユニットを後退させて残置し、ケーブル切断、ガイドパイプ引き抜きにて調査終了。

**十分に検討も想定外事象が発生（現場の不確かさ）**

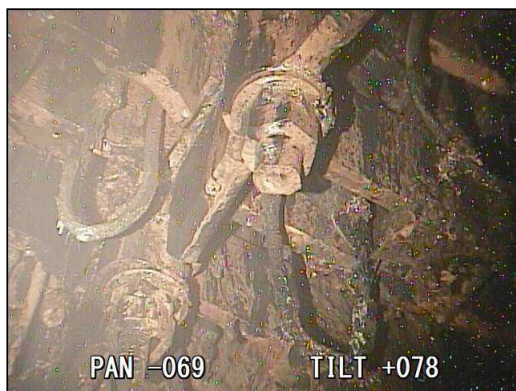
撮影場所A CRDハウジングサポート

- ペデスタル底部全体に小石状・粘土状に見える**堆積物を確認**
- 燃料集合体の一部(上部タイプレート)がペデスタル底部に落下 ⇒その周辺に確認された堆積物は**燃料デブリと推定**
- ペデスタル内壁面には、大きな損傷は確認されなかった
- 既設構造物（CRD交換機）に大きな損傷は確認されなかった
- CRDハウジングサポートに大きな損傷は確認されなかった

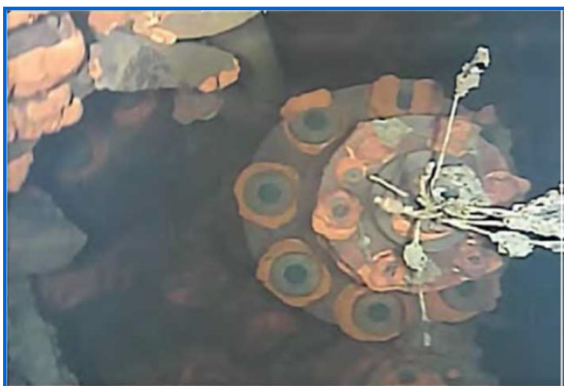
プラットフォーム上部

- CRDハウジング支持金具が複数個所で損傷していた。
- 隣接するCRDフランジ面のレベルや間隔が異なっていることが確認された。
- CRDハウジング近傍にCRガイドチューブと推定される構造物を確認し、その後 炉内構造物であるCRガイドチューブがペデスタルに落下したものと推定された。
- プラットフォームは原形を留めず、CRD交換機は確認できなかった。
- 複数箇所で水面の揺らぎを確認（RPV下部から落ちる水滴）

CRDフランジ状況

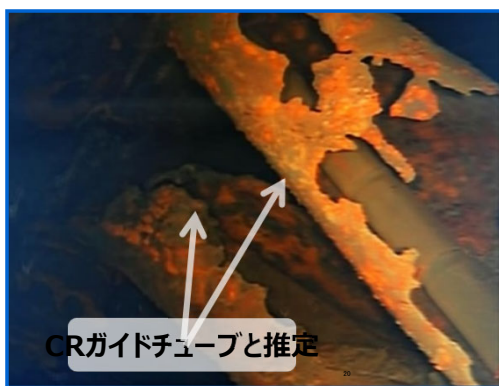
プラットフォーム上部

円筒状の構造物

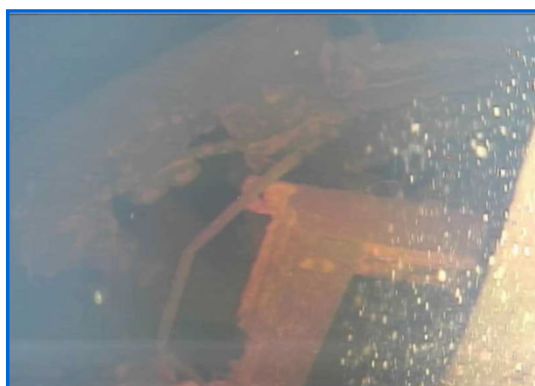
プラットフォーム上部

プラットフォーム状況

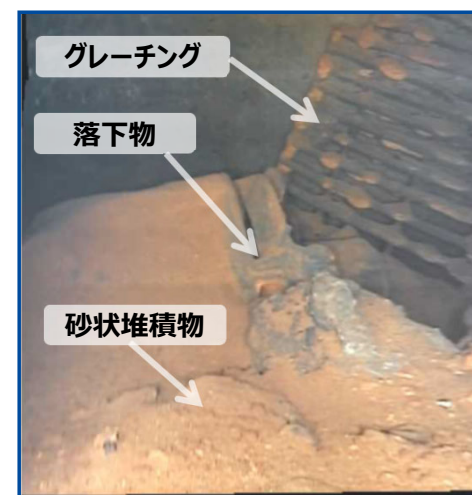
プラットフォーム下部

砂状の堆積物、落下物
