「原子炉格納容器内部詳細調査技術の開発(X-6ペネトレーションを用いた内部詳細調査技術の現場実証)」

令和5年度最終報告

令和6年7月

技術研究組合 国際廃炉研究開発機構

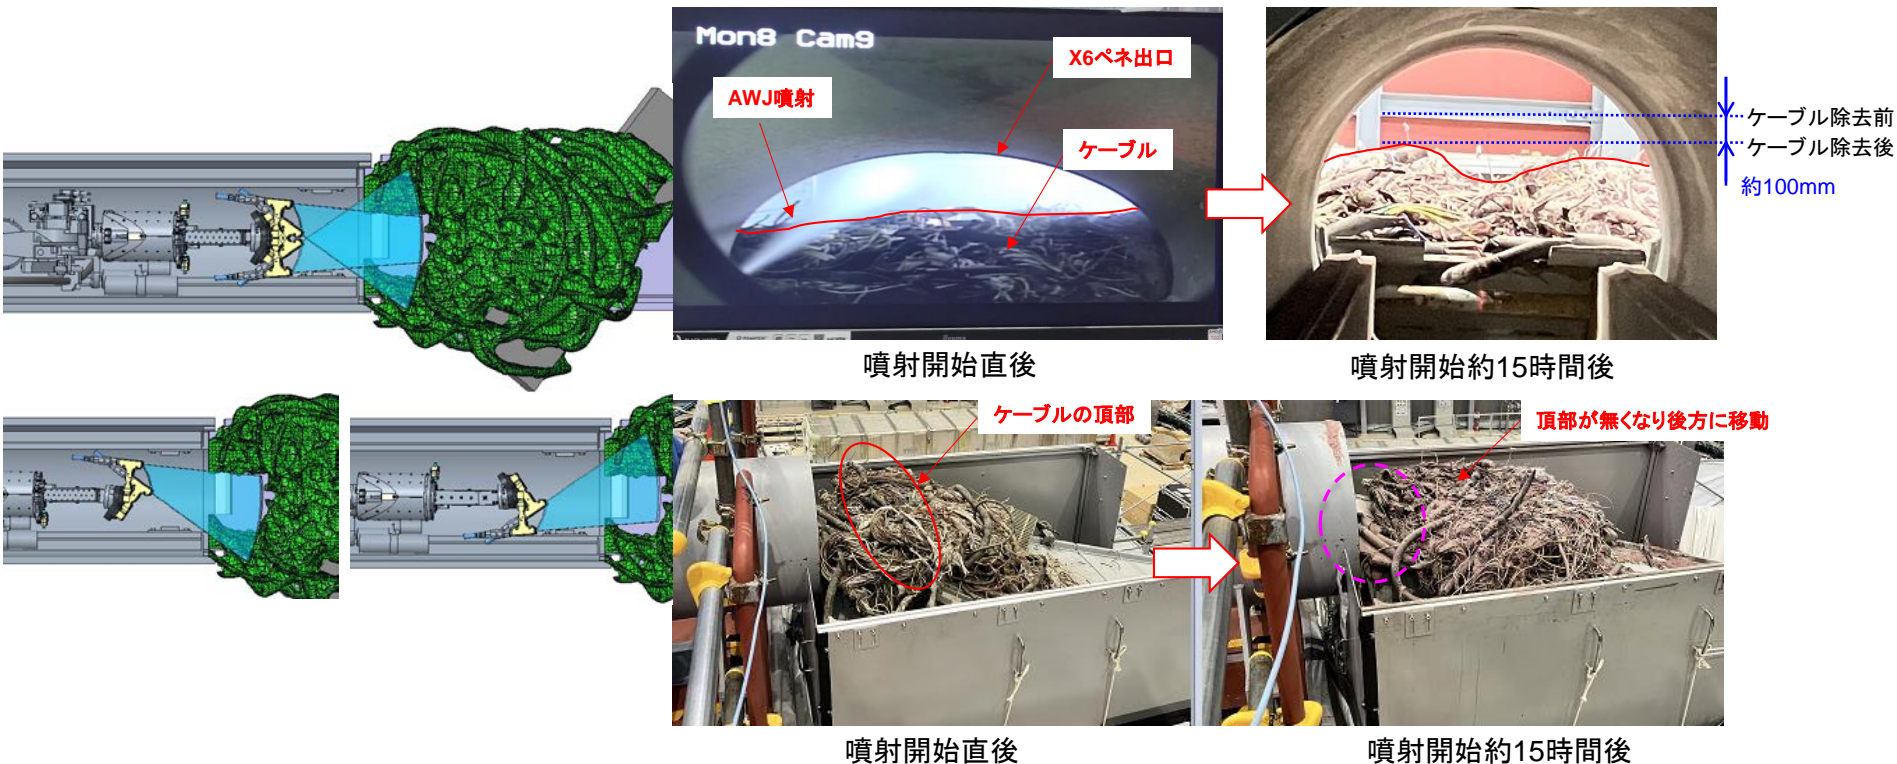
- 残置ケーブル除去の試験結果を下図に示す。AWJ15時間の噴射により、X6ペネ出口にて残置ケーブルで隠れていたCRDレールが現れ、ツールのノズル部を挿入できることを確認した。なお、本試験では残置ケーブル堆積量を保守的に設定した。

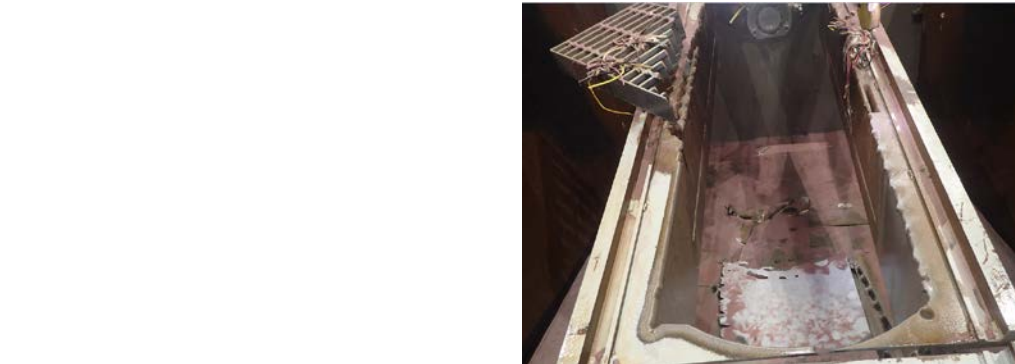
- CRDレール切断の試験結果を下図に示す。同図に示すように、ほぼ計画通りにCRDレールを切断することができた。ただし、Cut4及びCut5ではカメラ視野の確保及びカメラと切断対象との干渉から2つに分割する必要があった。また、グレーチング切断(Cut5)ではAWJ噴射時間が35時間程度要した。

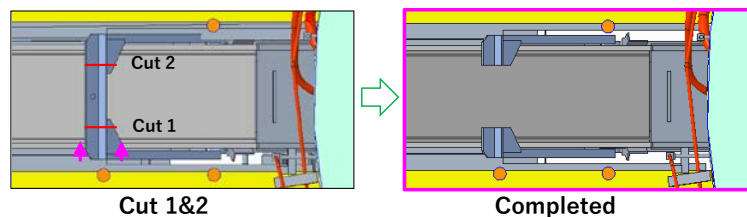
- 吊上げ治具及び電線管の切断試験結果を下図に示す。同図に示すように、計画通りに切断することができた。また、切断時及び切断確認のカメラ視野も問題ないことを確認した。
- ただし、現状の電線管の切断方法では、AWJ噴射によりペDESTAL開口部を損傷させるため、その影響を把握する必要がある。(次の(b)項参照)

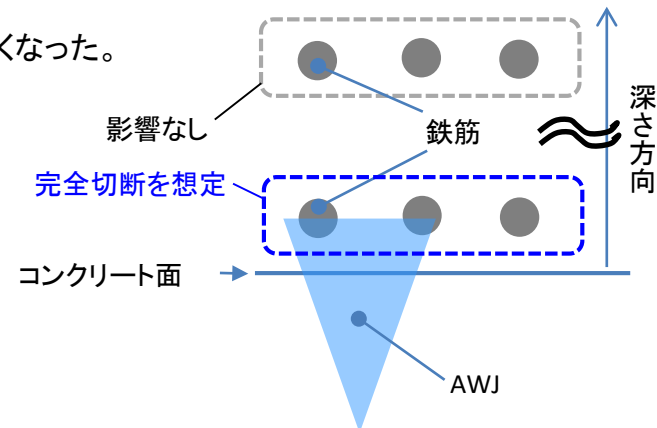
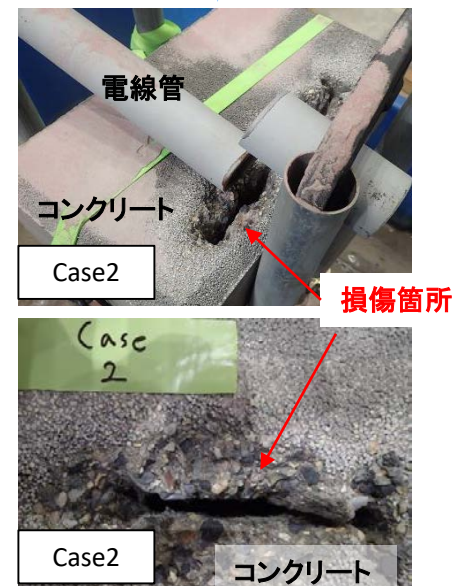
- Case3は、AWJの噴射起点を電線管端部から中央に変更したものであり、損傷が大きくなった。よって、実機切断は、これまでと同様に電線管端部からの切断とする。
- 切断速度を0.02から0.05に向上させると、コンクリートや鉄筋の損傷深さが浅くなる
- 鉄筋は損傷したものの、完全切断には至らなかった
- 以上の結果を踏まえ、ペDESTALの健全性評価の条件は下記を提案する。
 - ・コンクリート損傷深さ : 140mm (Case2の結果)
 - ・鉄筋の損傷深さ : 深さ方向の1列分が完全切断 (保守側想定: 右図参照)

試験ケース名	電線管サイズ	コンクリート	切断速度	損傷深さ
Case 1	1-1/4B	無筋C (Fc=18)	0.02	125mm
Case 2	2B	無筋C (Fc=18)	0.02	140mm
Case 3	2B	無筋C (Fc=18)	0.02 (AWJの噴射起点を中央に変更)	150mm以上 (参考ケース)
Case 4	2B	無筋C (Fc=18)	0.05	60mm
Case 5	2B	無筋C (Fc=24)	0.02	65mm
Case 6	2B	鉄筋 (D38)	0.02	20mm (鉄筋)
Case 7	2B	鉄筋 (D38)	0.05	5mm (鉄筋)

引き続き、切断速度の追加試験を実施し、ペDESTAL 損傷範囲の最小化を図る予定。

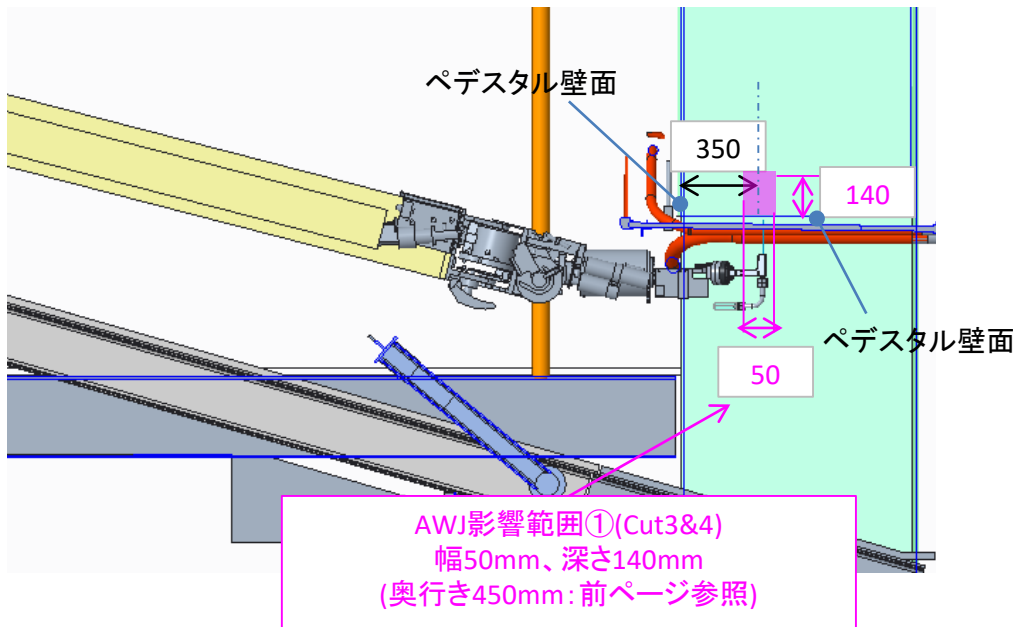
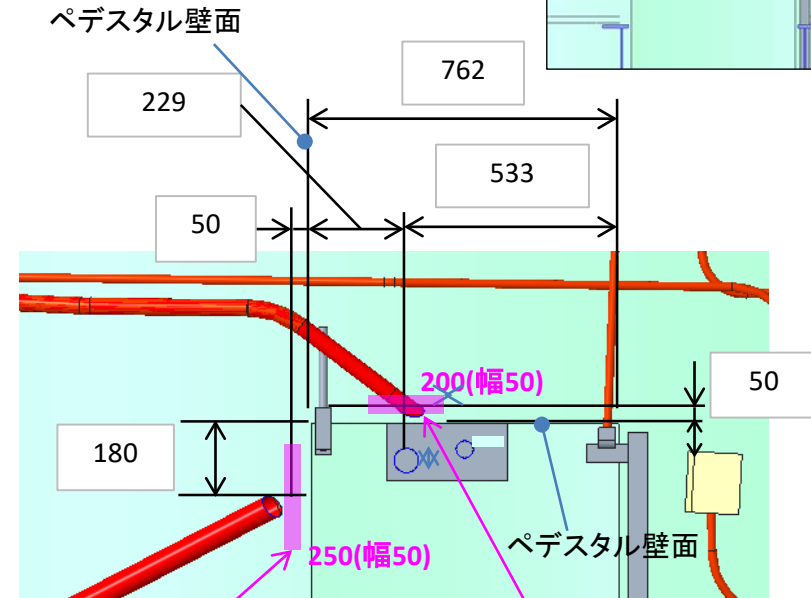
AWJ 影響範囲②(Cut5)
縦幅50mm、横200mm、深さ140mm

- ・コンクリート 損傷深さ : 140mm
- ・鉄筋の 損傷範囲 : 140mm 深さにある鉄筋は破断(機能喪失)

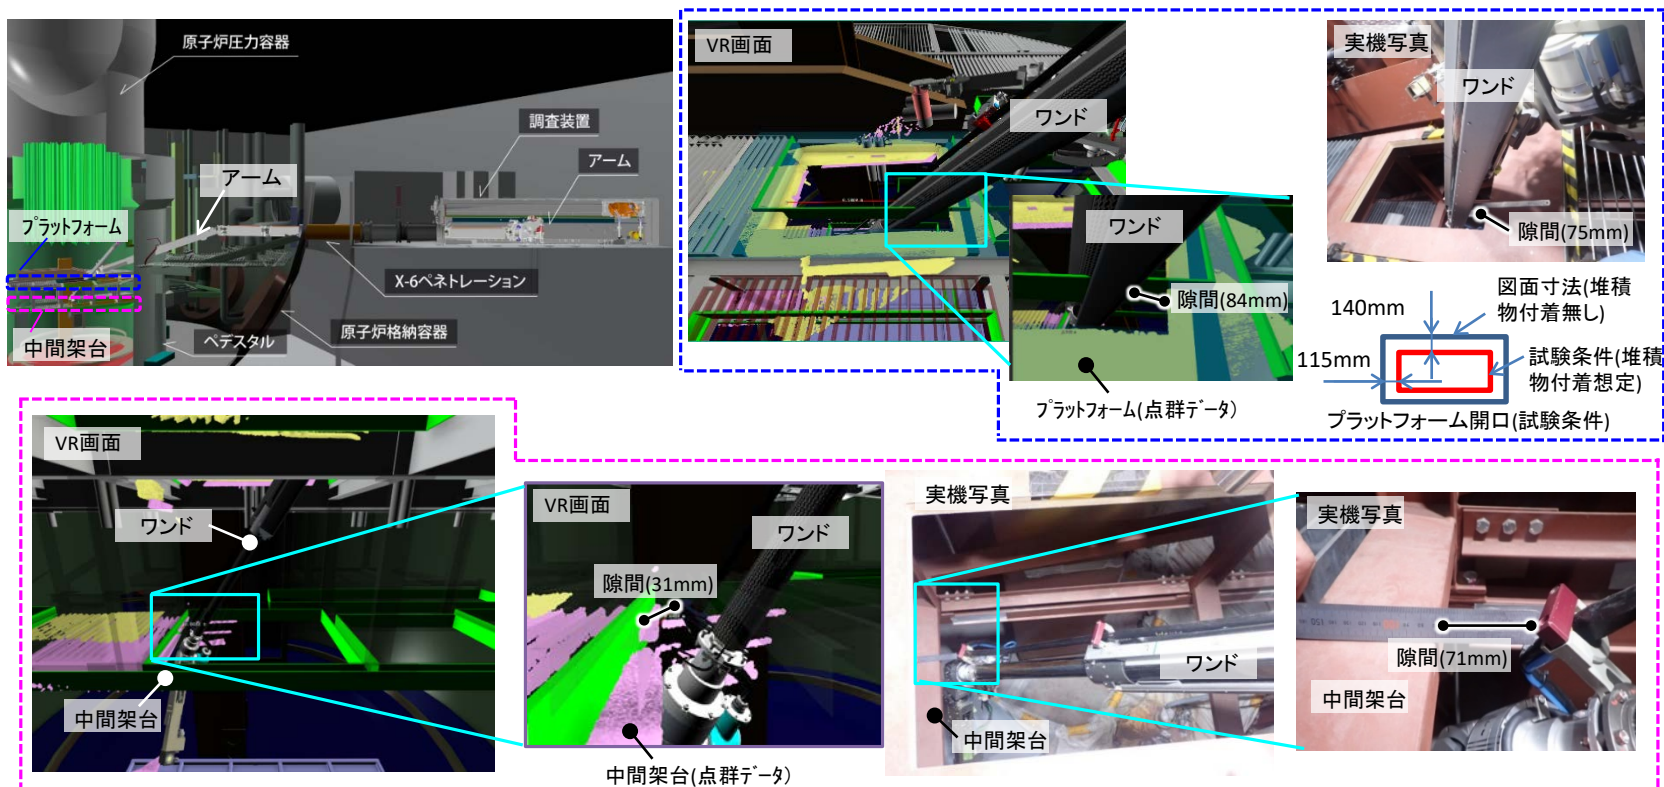
【試験結果】狭隘部であるプラットフォームや中間架台等の通過に関し、アーム干渉の有無を判断可能なVR精度を有しており、VRを使用してペDESTAL底部までアームがアクセス可能であることを確認できた。

部位(狭隘部)	VR上の隙間	実測隙間	誤差	評価
プラットフォーム	84mm	75mm	9mm < 隙間75mm	VRにて干渉回避可能
中間架台	31mm	71mm	40mm < 隙間71mm	VRにて干渉回避可能

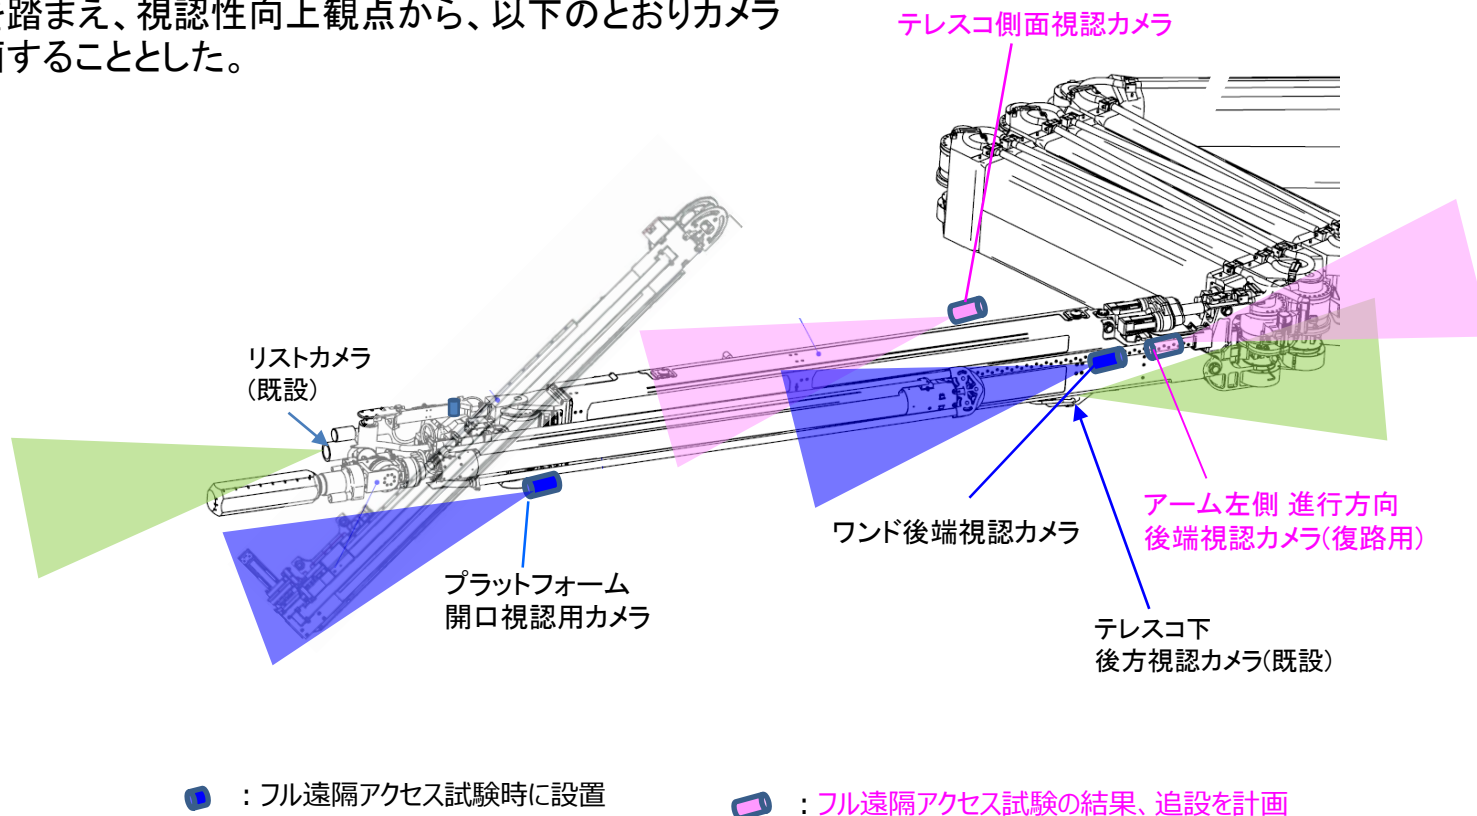
カメラ追設計画

・カメラ映像とセル画に基づきフル遠隔操作でアームを運転した。X-6ペネは通過できたが、X-6ペネ通過時にアームとX-6ペネの干渉(軽微な接触)が数回発生した。また、復路においては、アーム進行方向が後方側となるが、カメラ視野が不足しており、カメラの追加が必要であることが分かった。

試験結果を踏まえ、視認性向上観点から、以下のとおりカメラ追設を計画することとした。

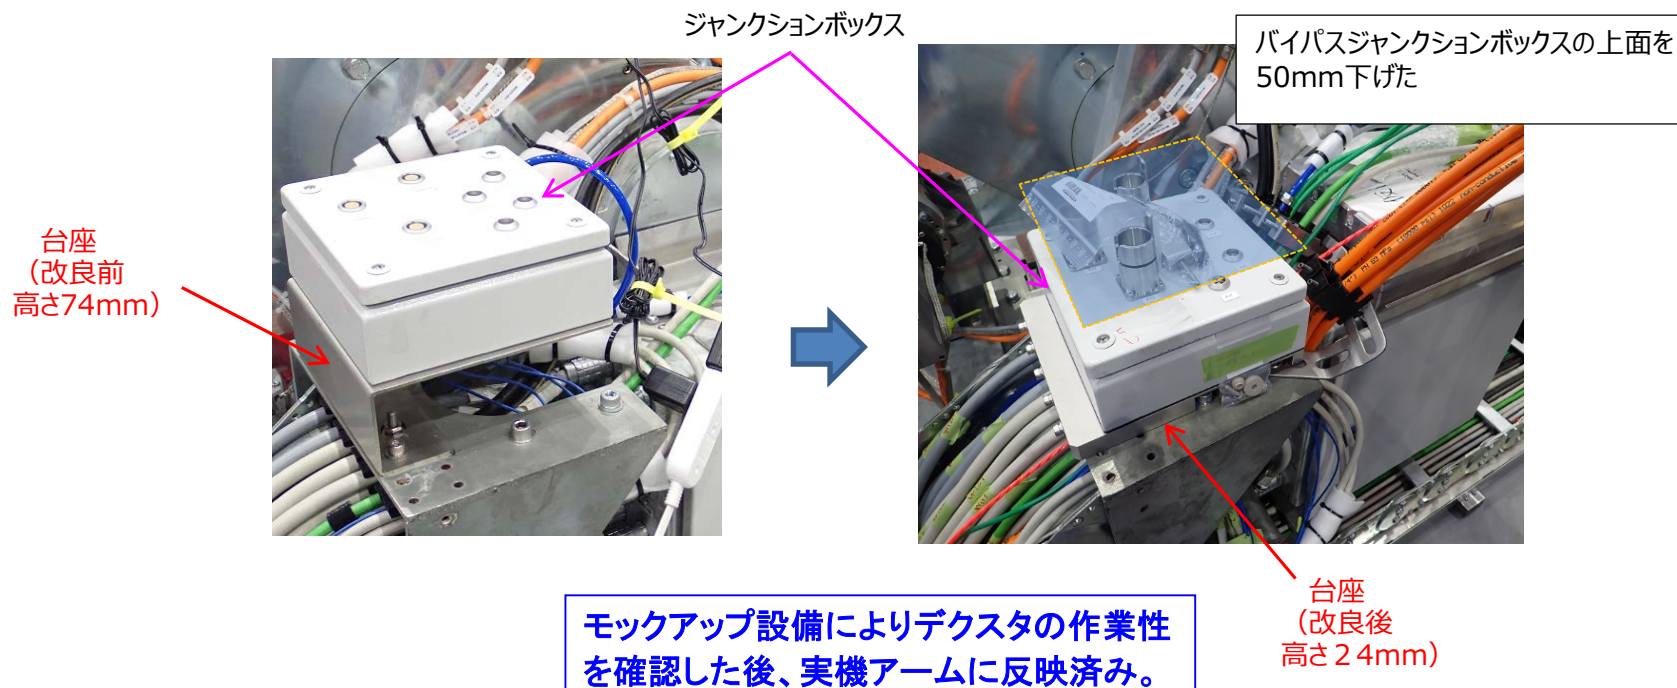
・デクスタの可動領域の上限以下でコネクタ勘合作業のための十分な高さが確保され、コネクタの取付時の作業性が改善した

・実機アームのジャンクションボックスの取付部の台座構造を見直して、ジャンクションボックスの設置高さを50mm下げ、ジャンクションボックス上方の作業スペースを拡大した

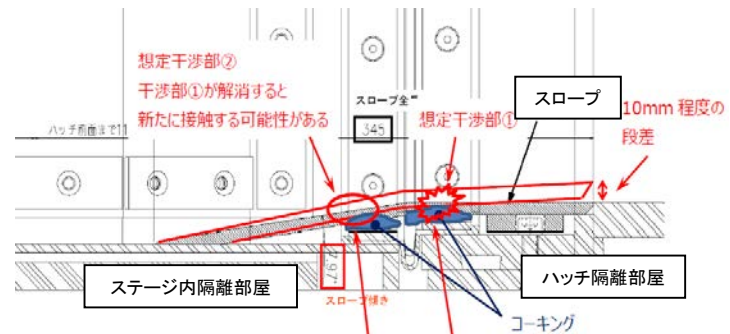
スロープ設置後の浮き上がり状態 (断面図)

➤ ハッチ開放装置にて隔離部屋内にスロープ*を設置した際、スロープがコーキング材**と干渉して浮き上がり、段差が生じる事象が発生した。

➤ 対策として、追加で開発したマルチツールをハッチ開放装置に取り付け、干渉しているコーキング材を除去した。

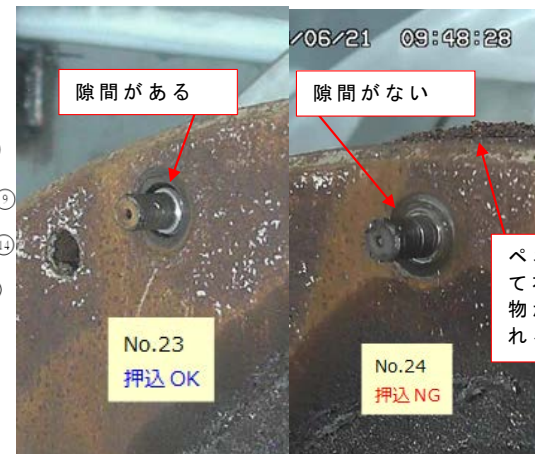
ナット除去後の固着ボルトの状況

- ハッチを開放するため、ハッチ開放装置に取り付けたホールソーを用いてペネハッチのボルト・ナット(24本)の締結を解除した。その後、残ったボルトを押込み棒で除去しようとしたところ、約半数のボルトが異物の付着により固着して取り外せない事象が発生した。

➤ ボルト固着事象の対策として追加で以下の固着解除ツールを開発し、これらを用いて固着ボルトの除去を行った。

- ・長尺ホールソーによる固着部の追加加工
- ・エアシリンダ押し込み治具によるボルトの押し込み
- ・ドリル切削によるボルト／付着物の固着解除

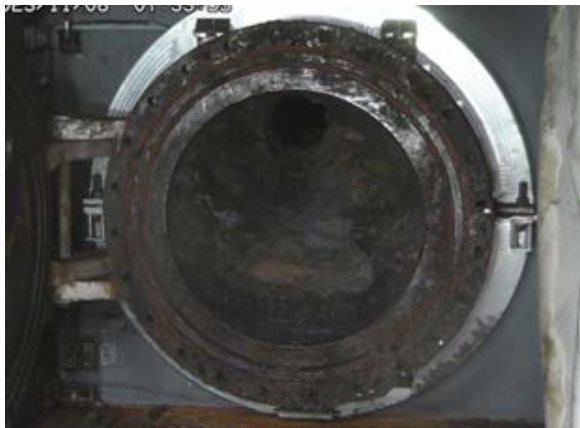
付着物除去前のフランジ表面

- ハッチ開放後、レーザ清掃装置およびバフツールによりフランジ表面の清掃を行った。フランジ表面には固着した付着物が想定以上に付いており、これを完全に除去することはできなかった。

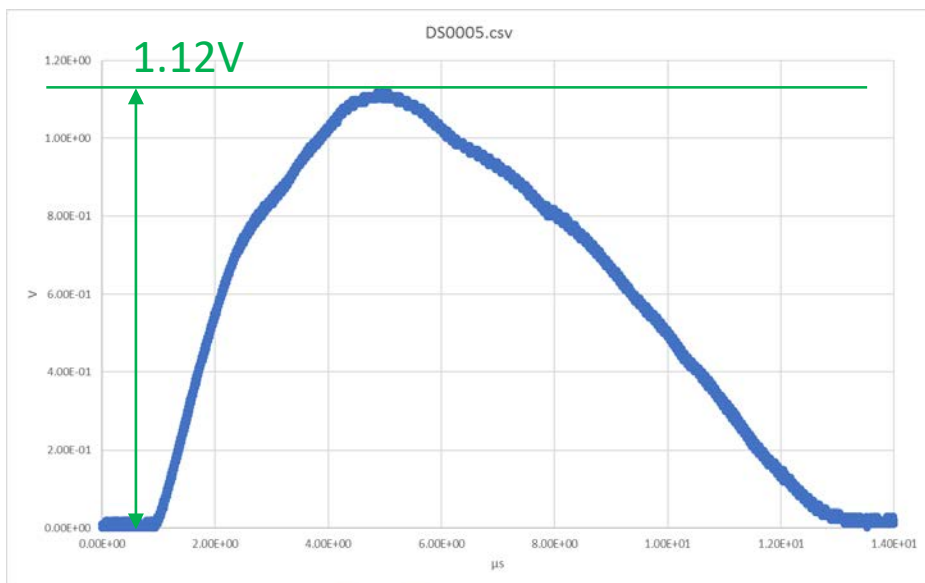
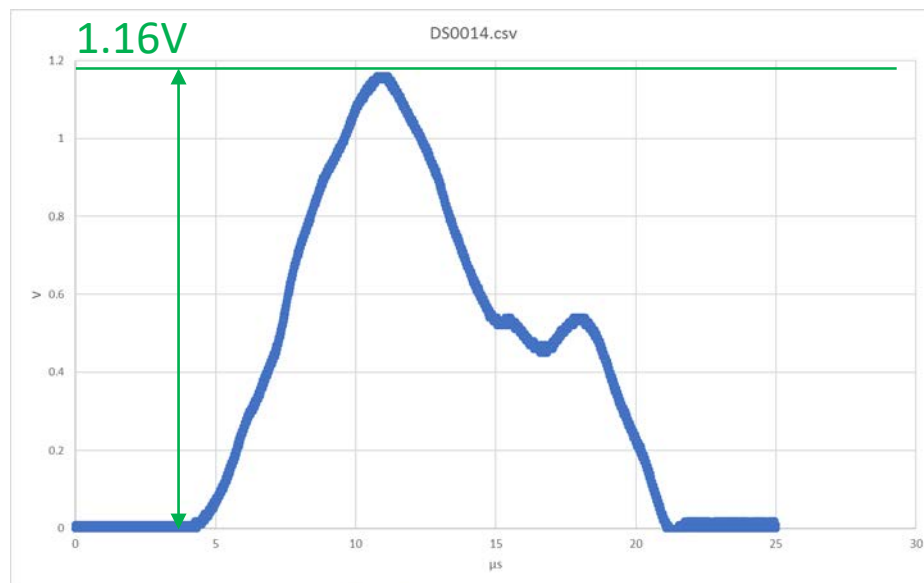
中性子によるパルス波の波高は、これまでの実績より2V程度と予測していたが、試験時は1V程度しかなかった。試験装置構成上、信号の分岐に問題があった可能性があり再試験を実施することとした。

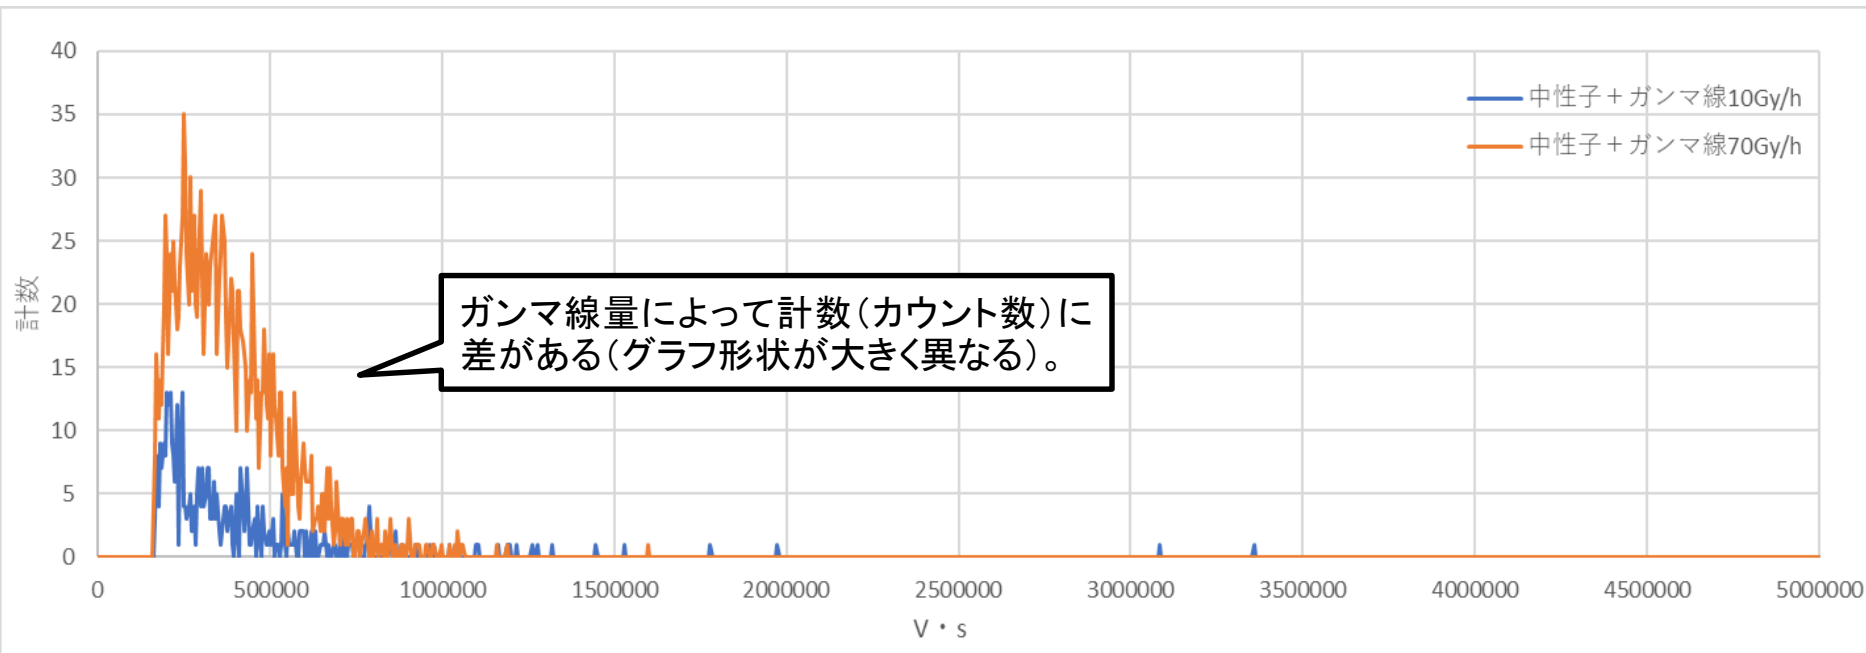
ガンマ線量を変化させ中性子検出システムで中性子線を測定した結果、計数(カウント数)がガンマ線量に依存していることを確認した(中性子とガンマ線を問題なく識別できていれば、ガンマ線量を変化させても計数は変化しない)が、上記スペクトル取得時にシステム(サーバ)には各パルスを全て蓄積しており、別ツールを用いることで中性子による信号とガンマ線を含むノイズとを識別できることを確認した。
