自主事業  
「原子炉格納容器内部詳細調査技術の開発  
(X-6ペネトレーションを用いた内部詳細調査技術の現場実証)」

令和7年度及び令和8年度  
最終報告

技術研究組合 国際廃炉研究開発機構

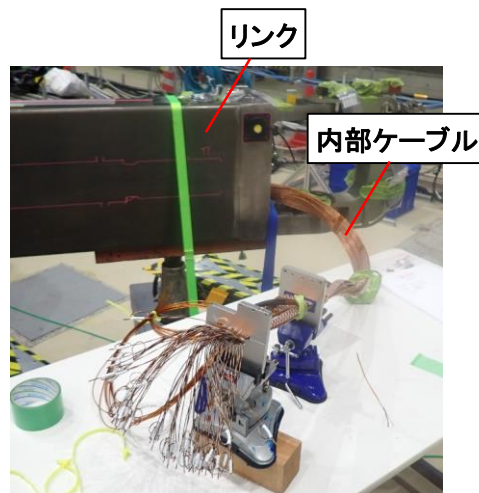
内部ケーブル交換状況

- ・分解調査による損傷部品の確認
- ・消耗品(シール、摩耗部品等)の交換
- ・固定ボルトの交換
- ・内部ケーブル及びコネクタの交換
- ・モータ交換
- ・給脂
- ・制御盤及びケーブルの目視検査

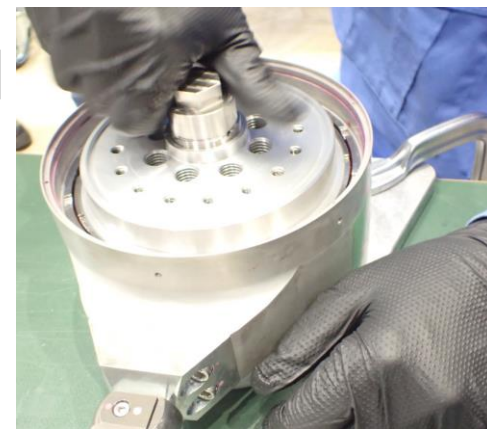
アクチュエータの分解状況

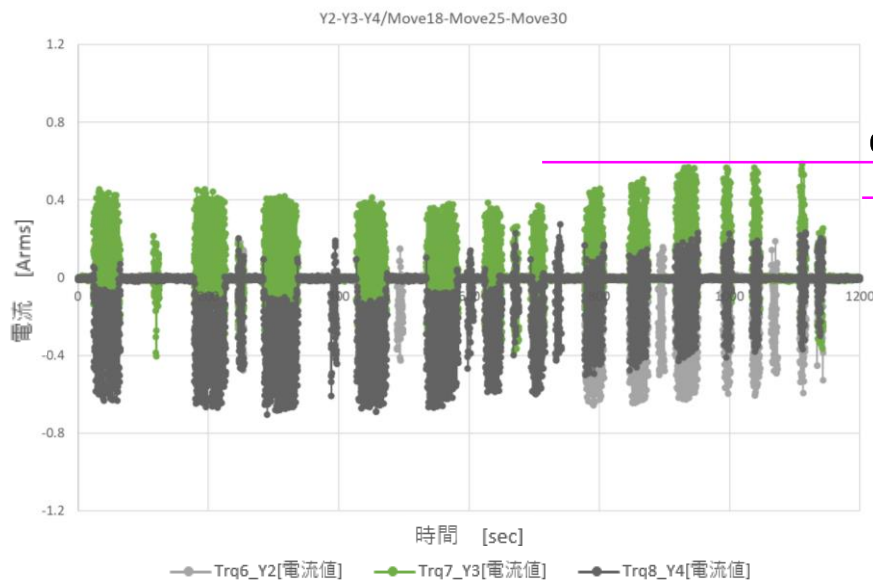
アームの作動確認を実施し、モータの駆動電流を確認したところ、保守前に比べて、保守後は電流が低減していることを確認。これは給脂や部品の交換等により機械的な負荷が低減したためである。

例: Y3軸モータ 0.6A(保守前)→0.4A(保守後)

保守前のモータ駆動電流

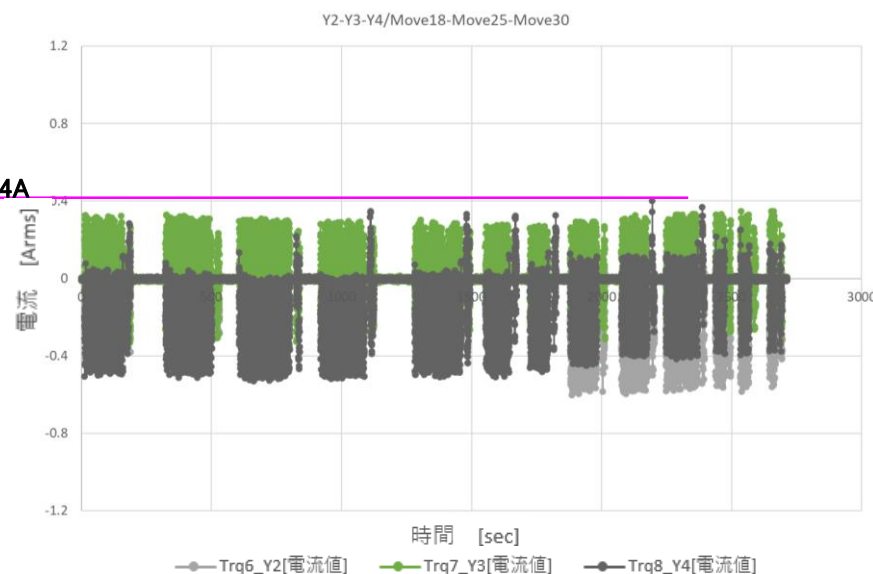
保守後のモータ駆動電流

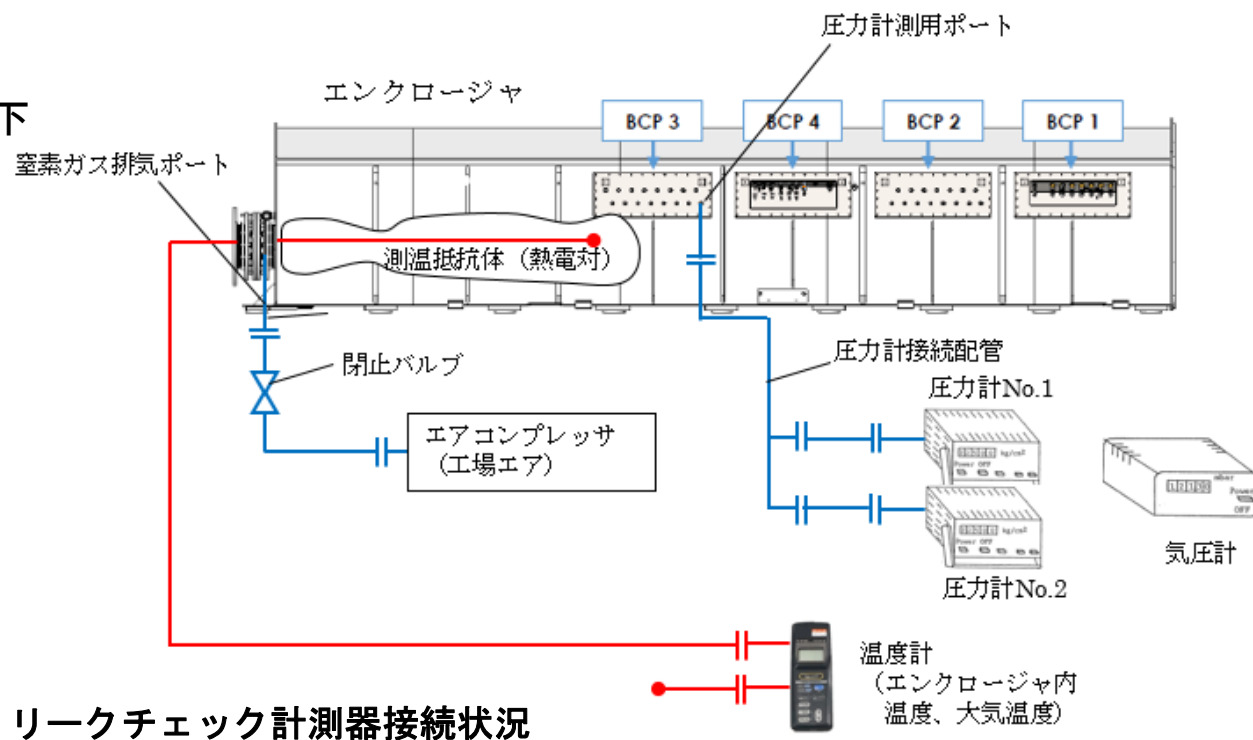
エンクロージャのリークチェックを実施し、所定の漏洩率以下である(バウンダリが確保できている)ことを確認

・合格: 0.012vol%/h

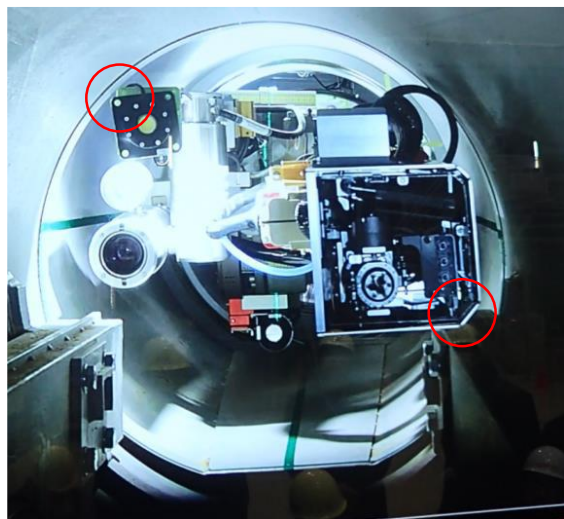
(a) 改良前

X-6ペネを通過する際の干渉を回避(隙間裕度を確保)するため、装置の搭載位置を変更。その後、X-6ペネ通過試験及びデクスタによる装置取扱い試験を実施し、問題ないことを確認(下図参照)。
