原子炉格納容器内部詳細調査技術の開発
(堆積物対策を前提とした内部詳細調査技術の現場実証)

2020年度最終報告

技術研究組合 国際廃炉研究開発機構

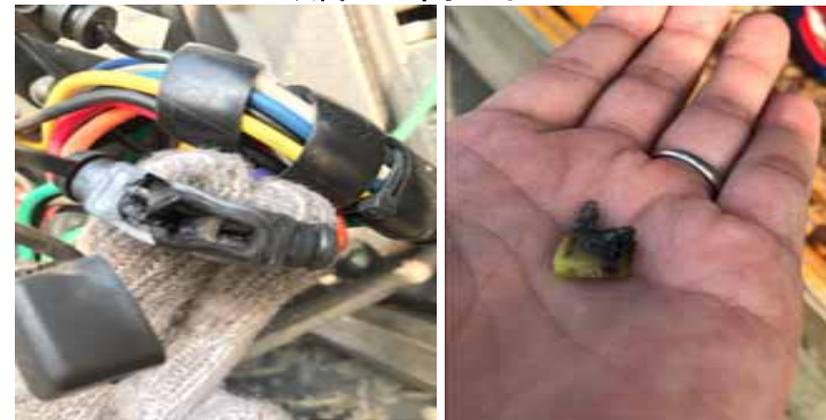
劣化したECM電源ヒューズホルダ

エンジン制御モジュール(ECM)の電源ヒューズホルダに劣化による破損が確認された

※事象発生約2ヶ月前に専門技術者による点検を受け、本事象前にもエンジンの点検、試運転などを行い問題がないことを確認している

故障した高圧ポンプ

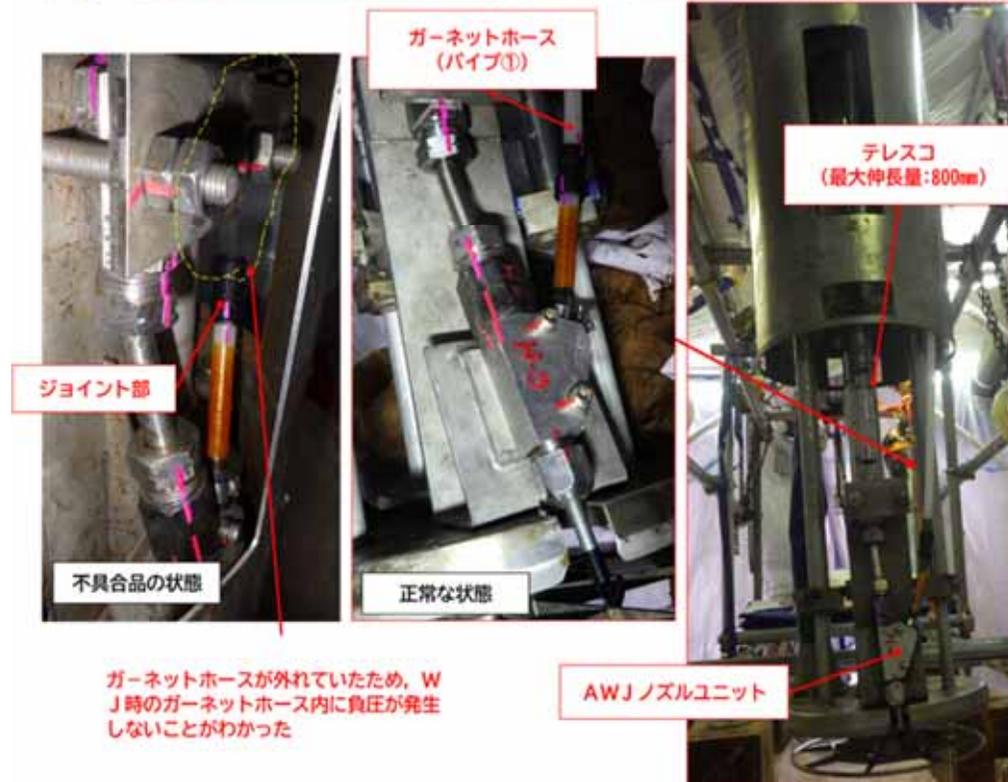
- ガーネット供給ラインにガーネット供給に必要な負圧が発生しない事象が発生
- ガーネット供給用ホースがジョイント部から外れ、折れ曲がった痕跡1箇所とジョイント部には引っ張られた痕跡が見つかった

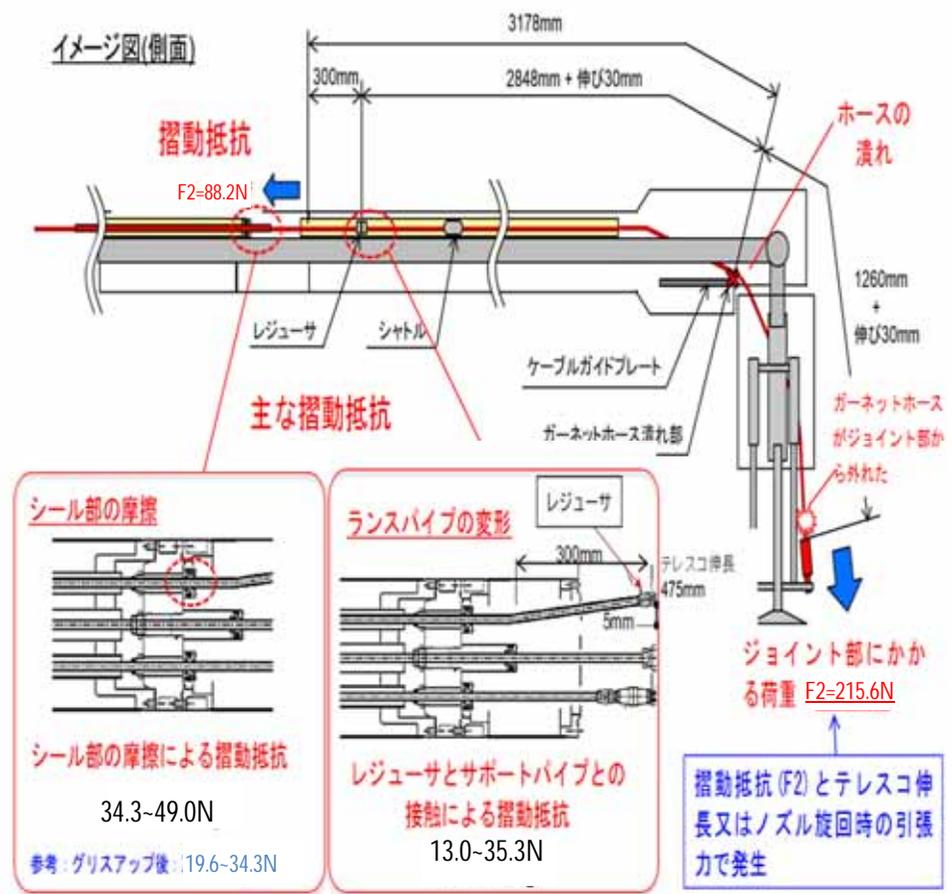
ジョイント部からガーネットホースが抜ける事象の直接的な要因は、テレスコ伸長時にガーネットホースに想定外の外力が負荷

- ①ジョイント部の耐荷重低下対策
ガーネットホースおよびジョイントの交換
- ②過大荷重の発生対策(摺動抵抗低減対策)
 - ・ランスパイプの曲がり修正
 - ・シール部へのグリス給脂
- ③ガーネットホースの潰れ対策
ケーブルガイドプレート接触部のR増加 (R3→R15)

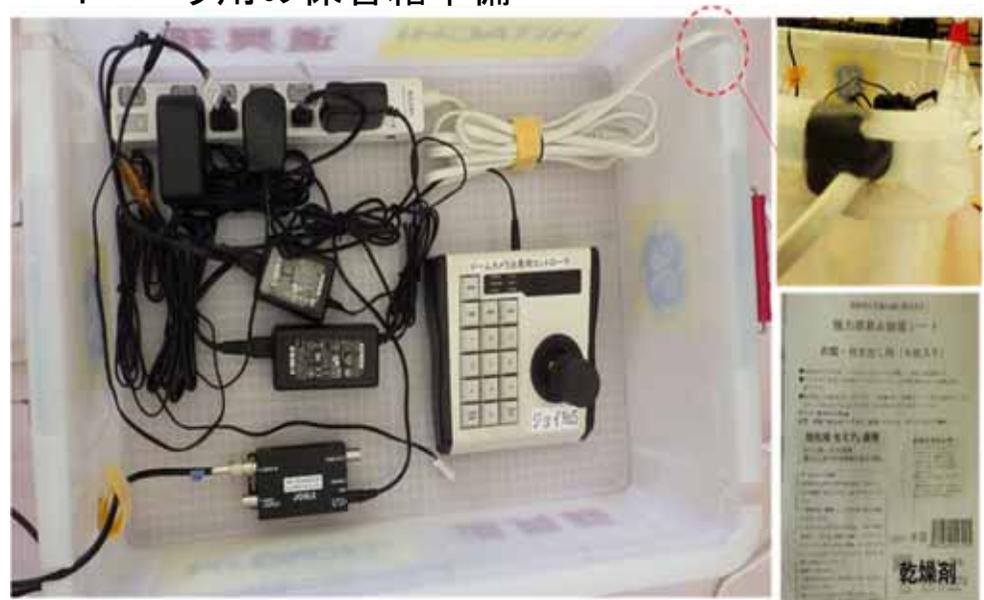
監視用ドームカメラの映像をパーツを交換しながら確認し、ドームカメラの電源(ACアダプタ)の故障を特定

エアロック室内の湿度は90% (測定限界)以上ドームカメラ用映像変換器は湿度95%まで使用できるため結露対策のみ行っていたが、しばしば映像劣化が発生する現状を踏まえ、以下の対策を実施

- 作業時の結露対策:エアロック室内の送風換気
- 保管時の湿気・結露対策:電源、映像変換器、コントローラ用の保管箱準備

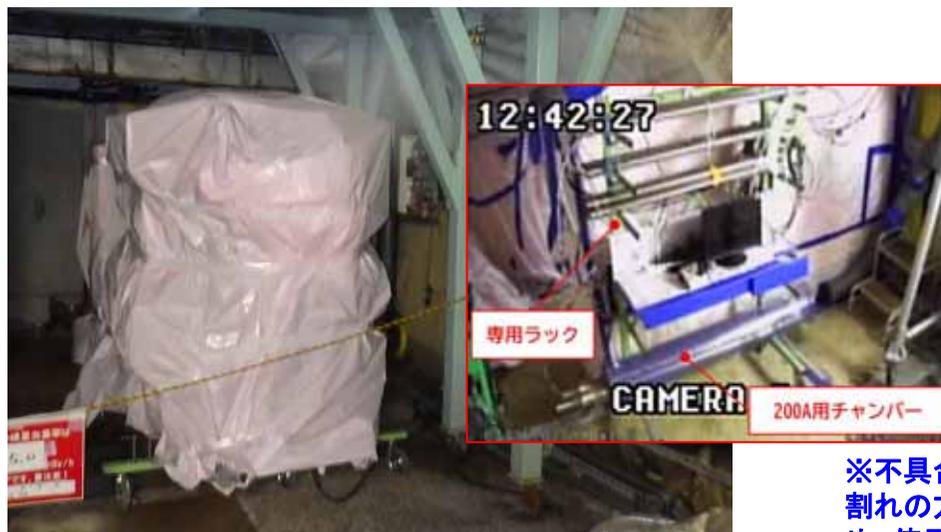
- ①使用時に割れが発生する可能性はない※
- ②移動・保管時には以下のようなフランジ部に大きな負荷を与える状況が存在する
 - ・ラック移動時に柱などにぶつける
 - ・フランジ部を足で強く押してラックの向きを変える
 - ・フランジ部を足で強く押してラックを移動する
 - ・重量物がフランジ部と衝突する など

移動・保管時に破損した可能性が高い

※不具合発生時は隔離弁の軸芯を合わせた適切な取付け方であったこと、割れの方向が干渉物を避けて取り付けられた場合に発生する方向と異なるため、使用時に発生した可能性はないと判断
