燃料デブリの調査、取り出しに関わる技術開発

2014年9月10日

技術研究組合 国際廃炉研究開発機構

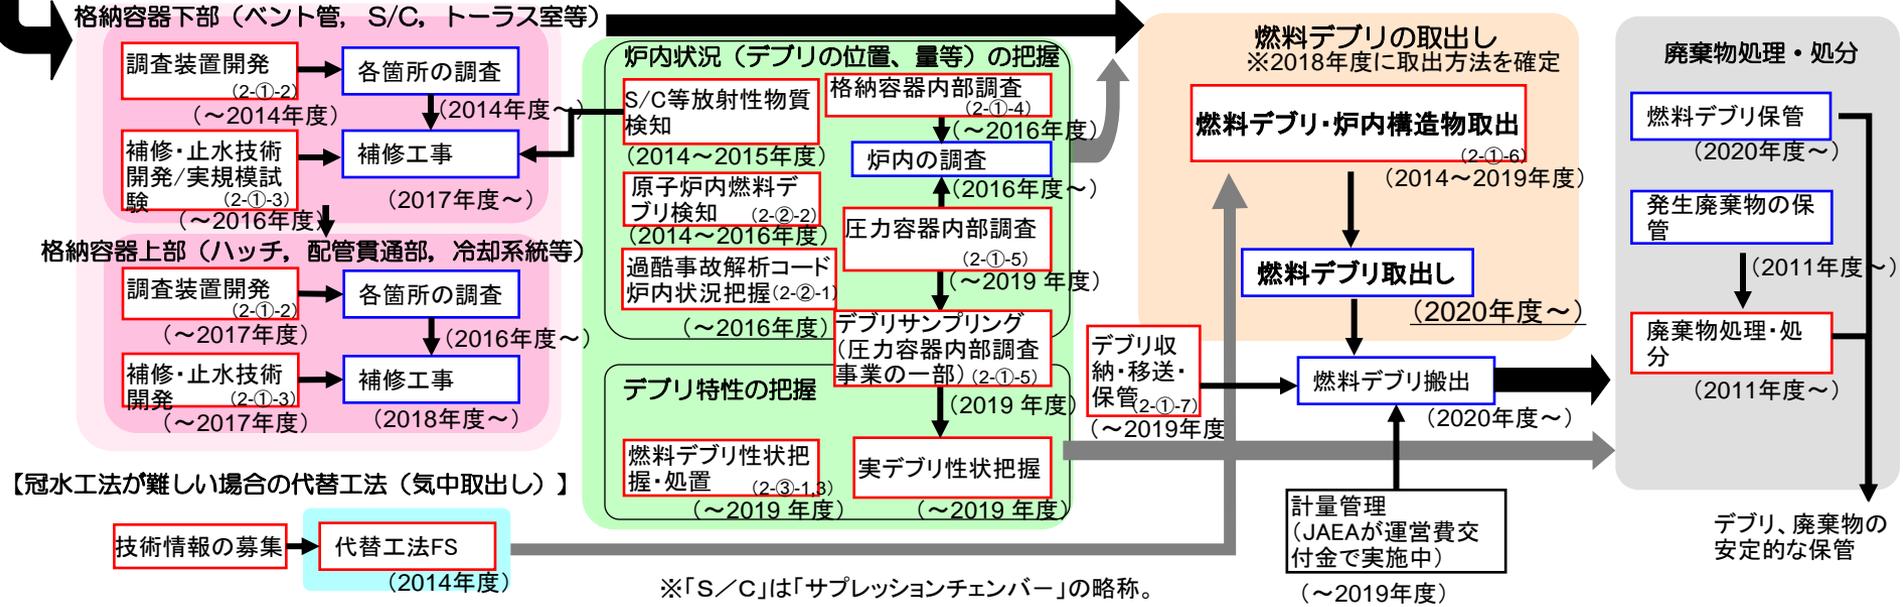
【冠水工法 (燃料デブリを冠水させた状態での取出し)】

- ①全部冠水 (格納容器上部まで水張りできる場合)
- ②部分冠水 (格納容器上部まで水は張れないが、燃料デブリの取り扱いは水中で行う場合)

※「S/C」は「サブプレッションチェンバー」の略称。

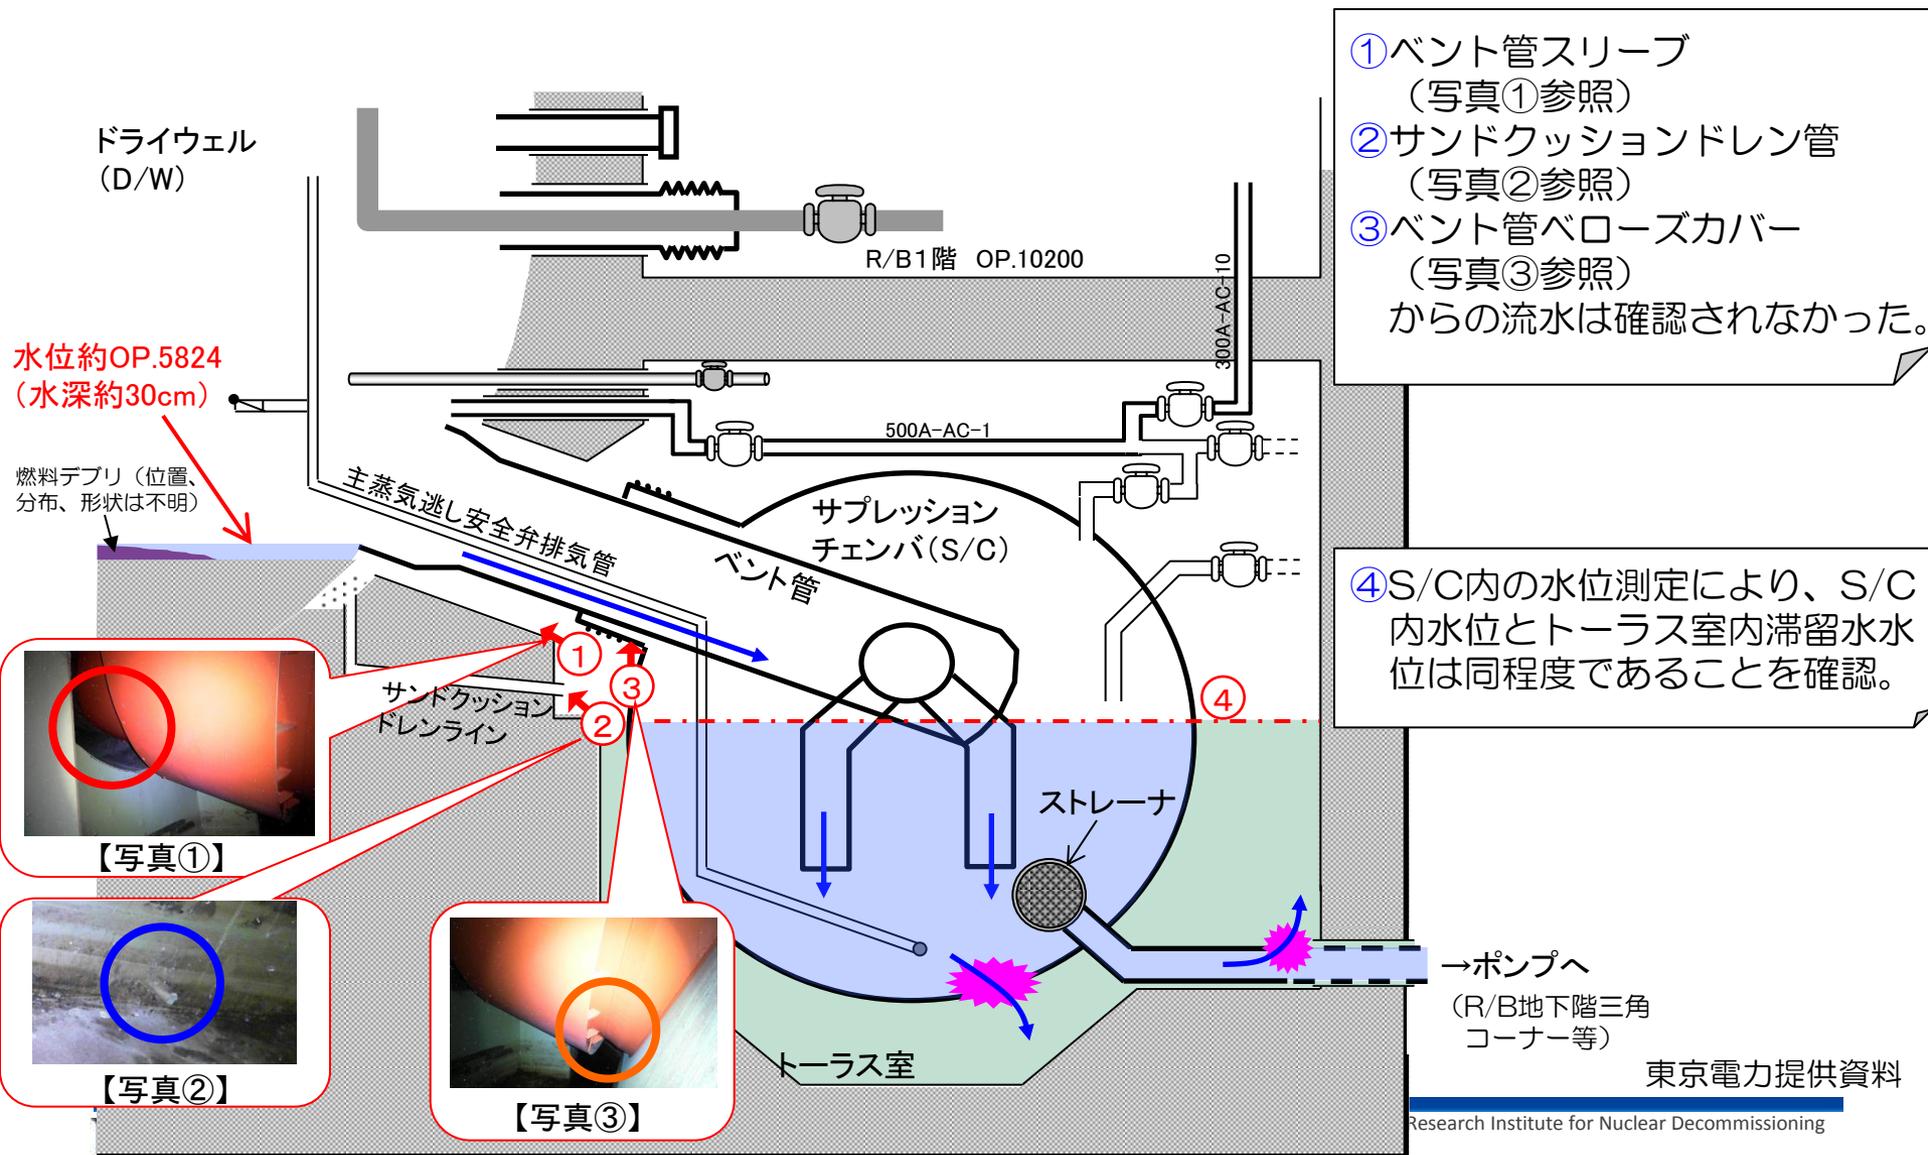
【2号機】PCV下部の現状イメージ図

- ①ベント管スリーブ (写真①参照)
- ②サンドクッションドレン管 (写真②参照)
- ③ベント管ベローズカバー (写真③参照) からの流水は確認されなかった。

④S/C内の水位測定により、S/C内水位とトーラス室内滞留水水位は同程度であることを確認。

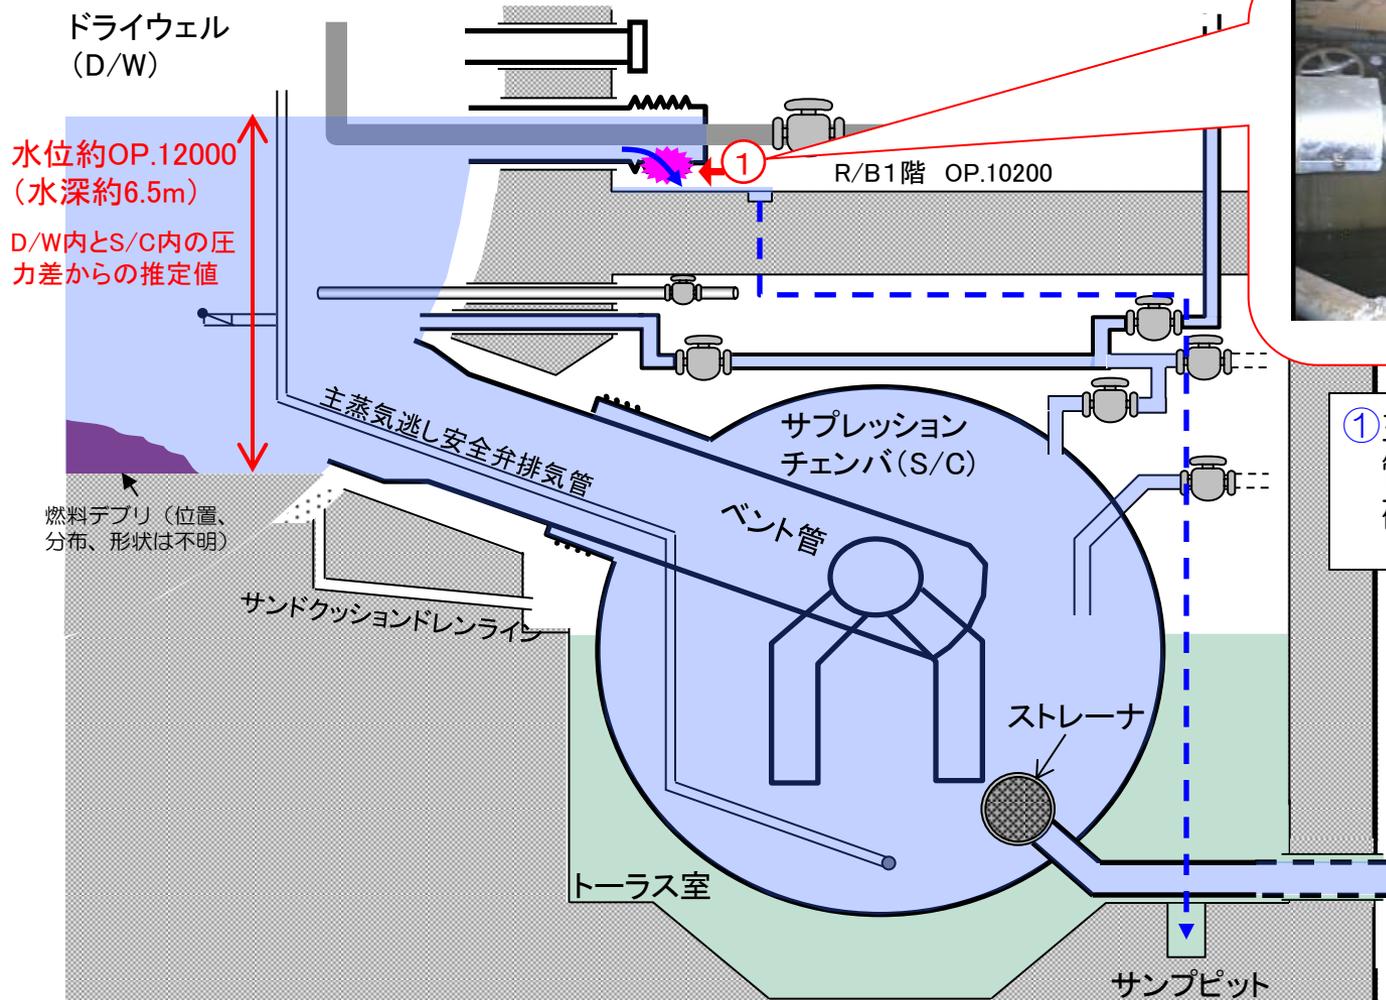
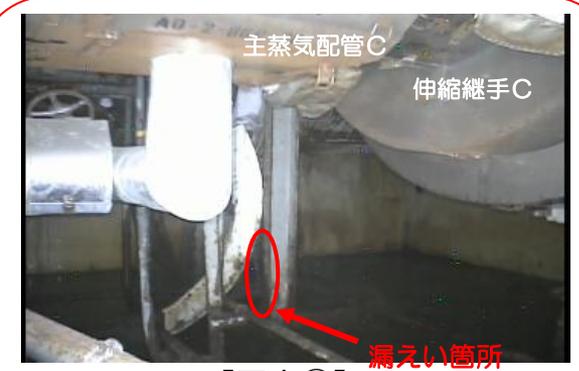
【3号機】PCV下部の現状イメージ図

①主蒸気隔離弁室内の主蒸気系配管ベローズ付近からの漏えいを確認 (写真①参照)。

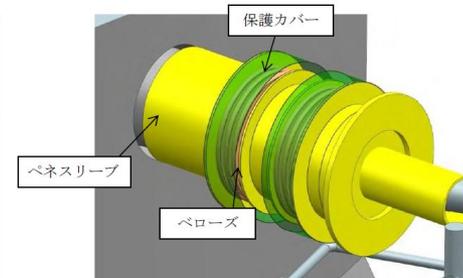
PCV 上部の補修対象箇所

配管貫通部ベローズ

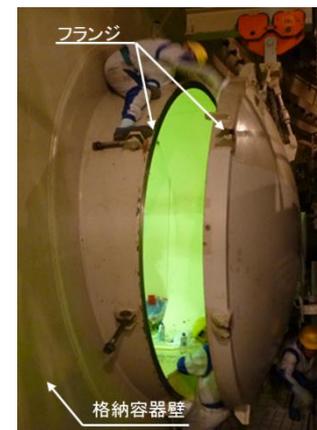
PCV 下部の補修対象箇所

機器ハッチ

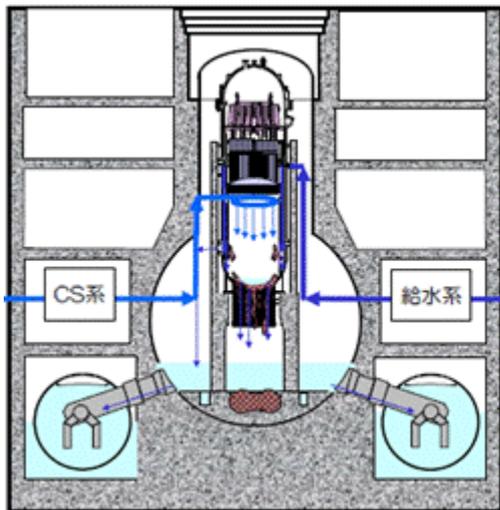
【1号機】

・溶融した燃料は、ほぼ全量がRPV下部プレナムへ落下しており、元々の炉心部にはほとんど燃料が存在していない

・燃料デブリがペDESTAL外側まで広がっている可能性があり、ペDESTAL外側の調査を優先して開発を推進する

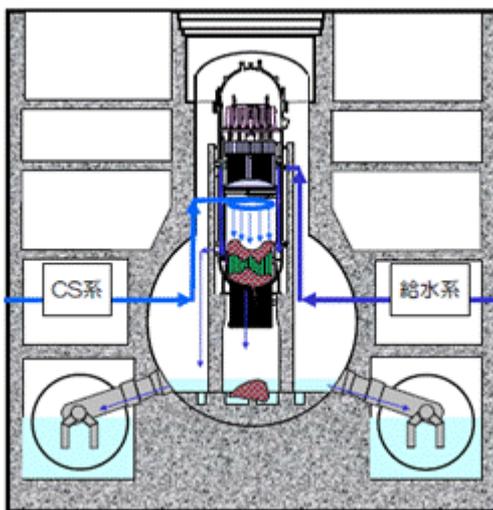
【2号機】

・溶融した燃料のうち、一部はRPV下部プレナムまたはPCVペDESTALへ落下し、燃料の一部は元々の炉心部に残存していると考えられる
 ・尚、3号機では従来の予測よりも多くの燃料がPCV内に落下していると推定。

・1号機と比べると、燃料デブリがペDESTAL外側まで広がっている可能性は低く、ペDESTAL内側の調査を優先して開発を推進する
 ・尚、3号機はPCV内の水位が高く、1・2号機で使用予定のペネが水没している可能性があり、別方式を検討する必要がある。

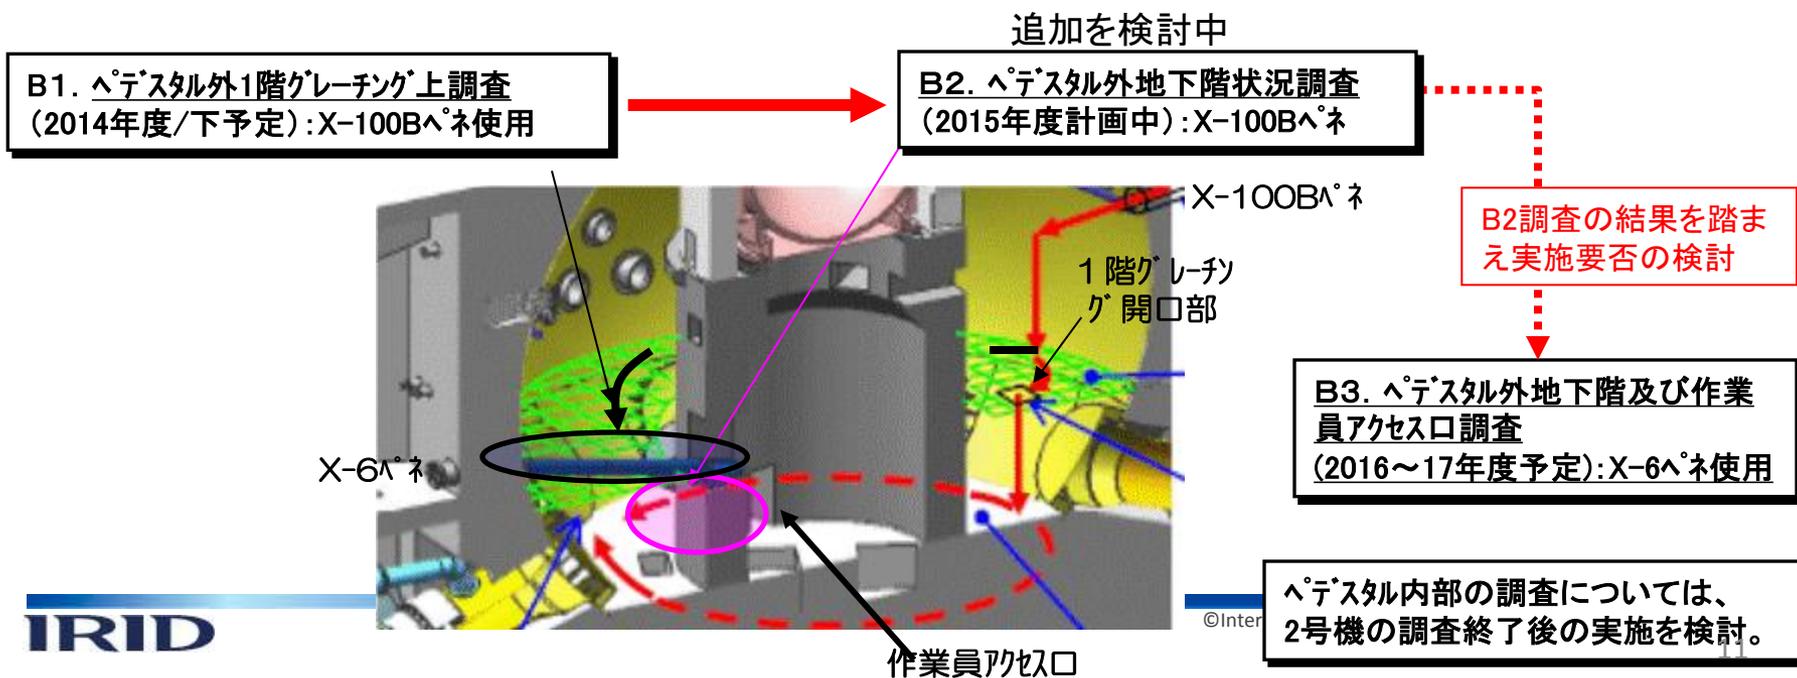
【調査対象部位】: ペDESTAL(外)地下階 作業員アクセス口近傍

X-6ペネが高線量であり、現状接近可能なX-100B(Φ100mm)を使用して、優先度が高い以下のペDESTAL外からの調査を計画。

- ① PCV内の1階グレーチング上の情報(CRDルール使用可否の調査等)を取得。: B1
- ② 2013年11月の水上ボートによるトラス室調査結果を受け、ペDESTAL(外)地下階(作業員アクセス口及び近傍ベント管)の映像取得に特化した調査を計画。: B2

- ① ペDESTAL(外)地下階に対して、デブリ形状計測装置を搭載し更なる状況把握を行う。: B3

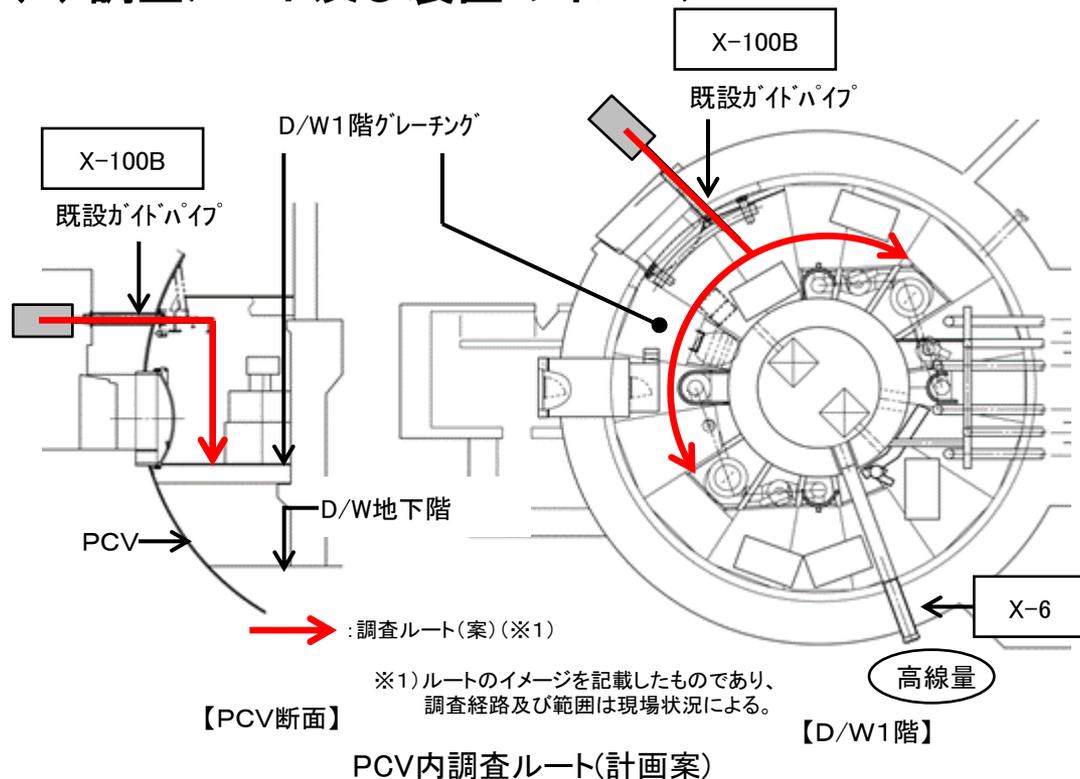
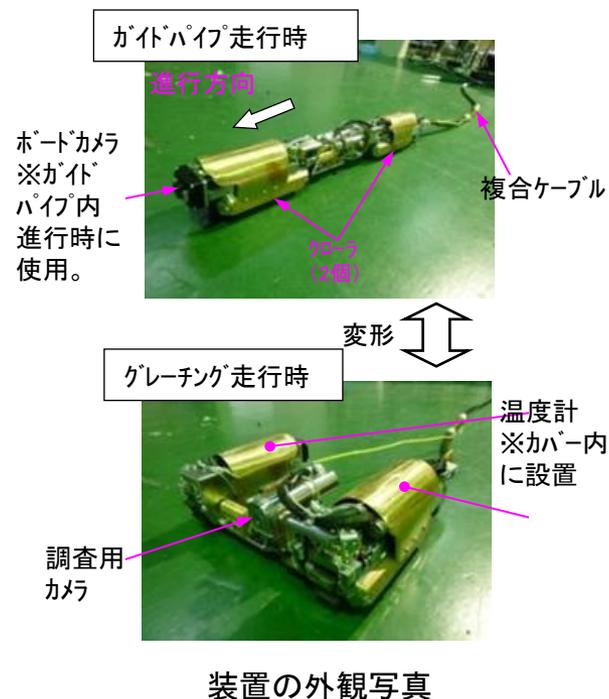
(2) 調査ルート及び装置のイメージ

狭隘なアクセス口(X-100Bペネ貫通口:内径φ100mm)からPCV内へ進入し、
グレーチング上を安定走行可能な、形状変形機構を有するクローラ型装置

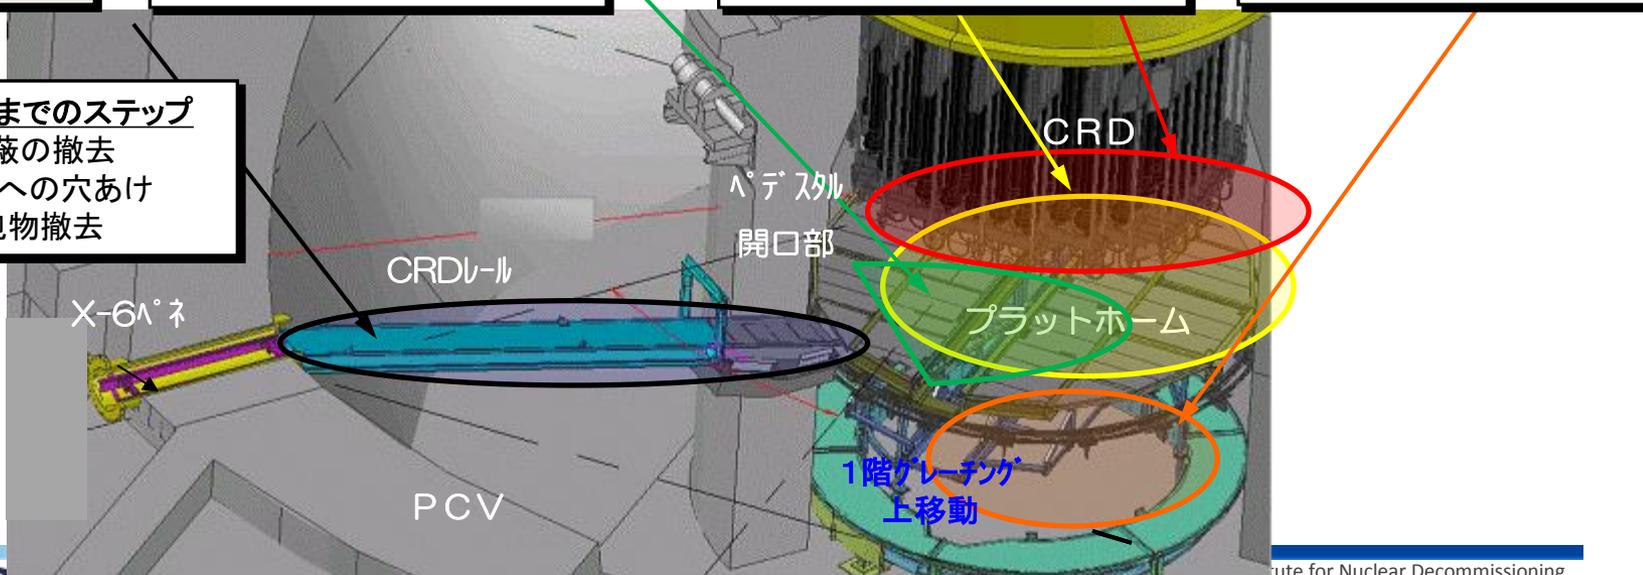
・X-6より、ペデスタル内部プラットフォームの状況調査を2014年度/下に計画。:A2

A1. CRDレール状況調査(2013/8実施済)

A2. ペデスタル内部プラットフォーム状況調査(2014年度/下予定)

A3. CRD下部及びプラットフォーム状況調査(2015年度/下予定)

A4. ペデスタル地下階の状況調査(2016年度/下予定)

- ・ペネ前遮蔽の撤去
- ・ペネハッチへの穴あけ
- ・ペネの内包物撤去

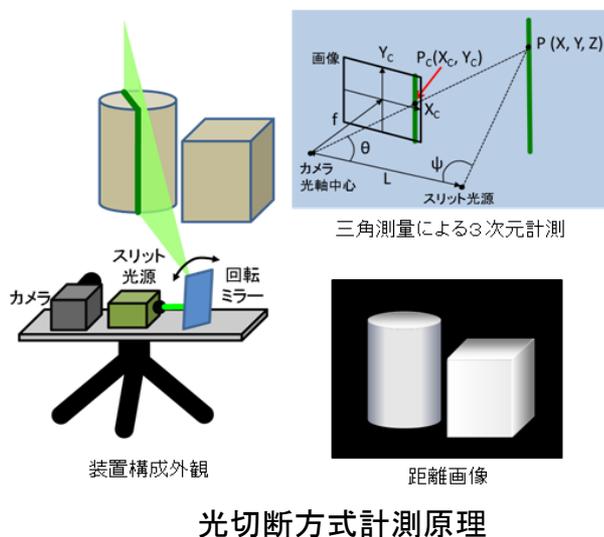
- ・H24年度に選定した光切断方式をもとに装置基本設計を実施する。
- ・要素試験により適用条件下による性能を確認し、基本設計の妥当性を評価する。
- ・また、光切断方式以外の計測手法(成分計測等)について追加調査を行い、その計測手法を用いた装置の成立性を評価する。

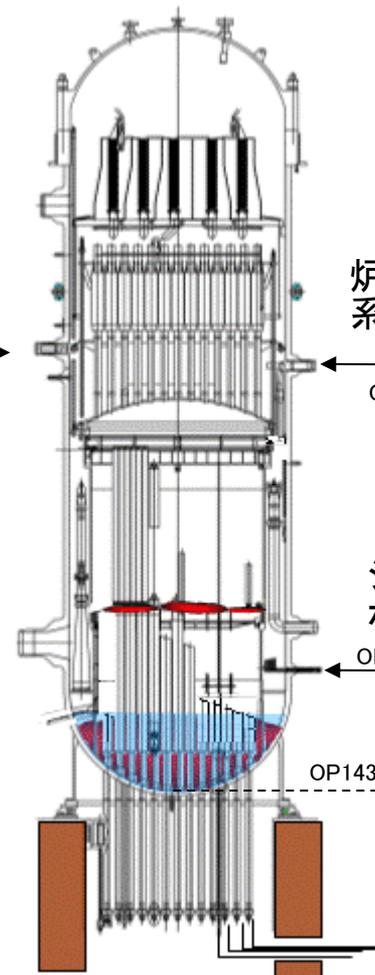
RPV内部調査アクセスルート（配管からのアクセス）

- RPVに開口部を有する系統として、ジェットポンプ計装ライン、給水系配管、コアスプレイ系配管などを抽出した。
- 系統配管の曲り、弁の開閉状態等、装置概念設計に応じた通過可能寸法の確保有無等が課題であり、装置設計にあわせ更なる絞り込みを実施していく。

給水A系（給水
ノズルN4A, B）

炉心スプレイ(CS)A
系（CSノズルN5A）

ジェットポンプ計装（ジェット
ポンプ計装ノズルN8）

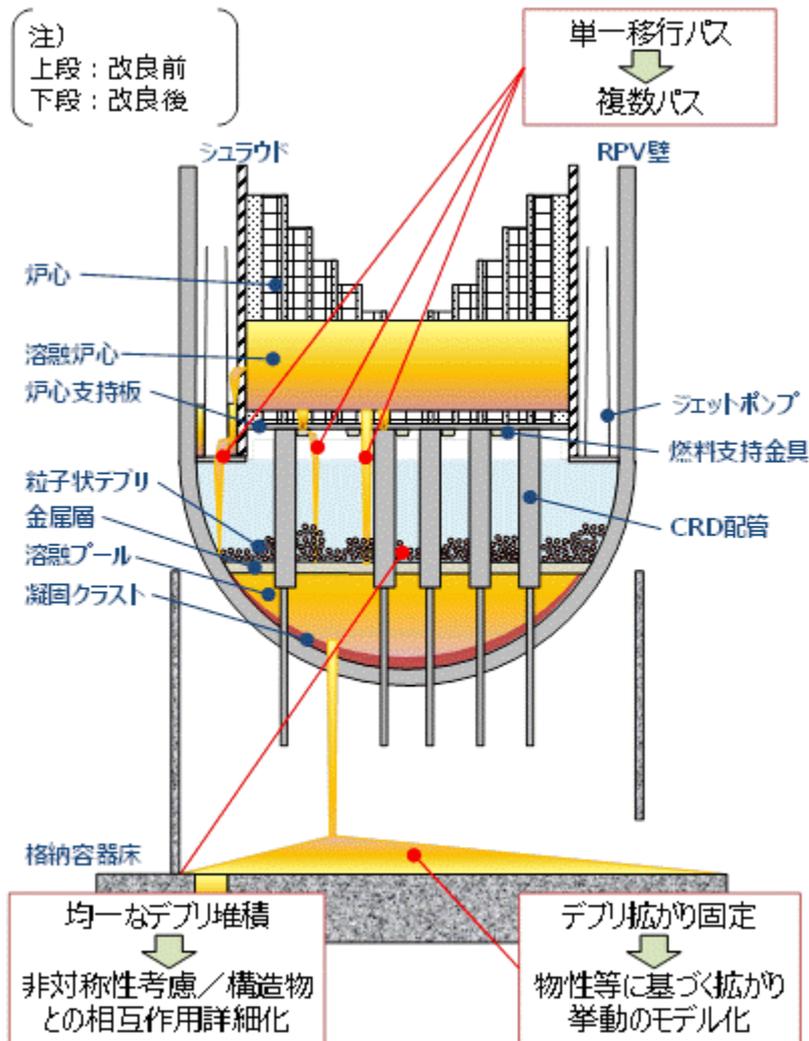
追加された経路①
燃料が乗っている
穴にデブリが落下

追加された経路②
制御棒(十字型)
が挿入されている
穴にデブリが落下

- 炉心損傷進展モデル改良
(溶融物の移行経路を複数考慮)
- 下部プレナム内デブリ挙動モデル改良
(堆積形態、構造物相互作用)
- 格納容器内デブリ挙動モデル改良
(拡がり挙動、コンクリート相互作用)

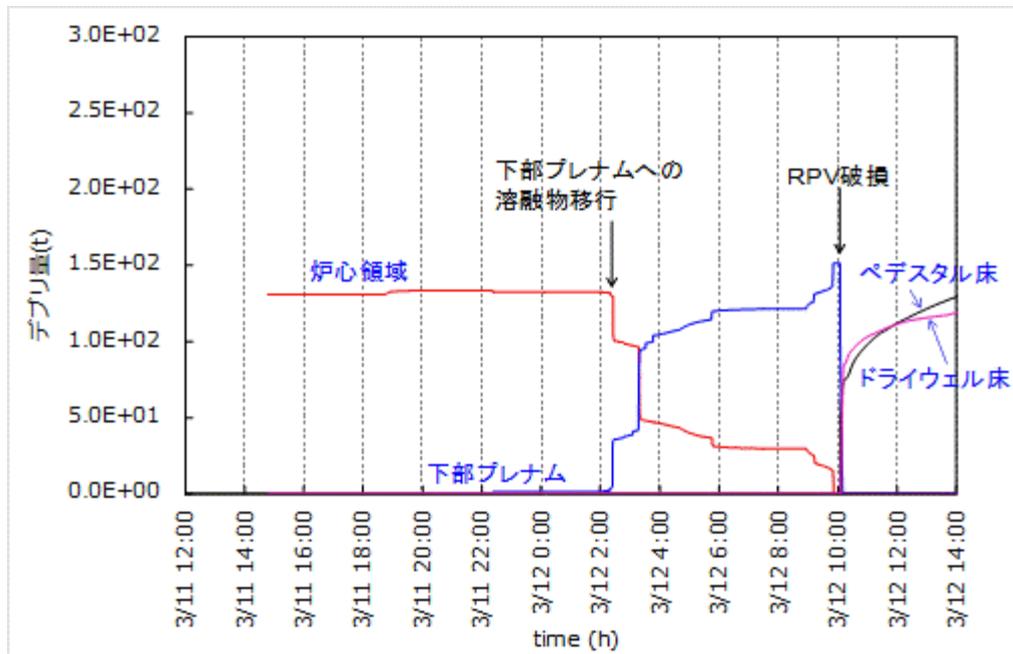
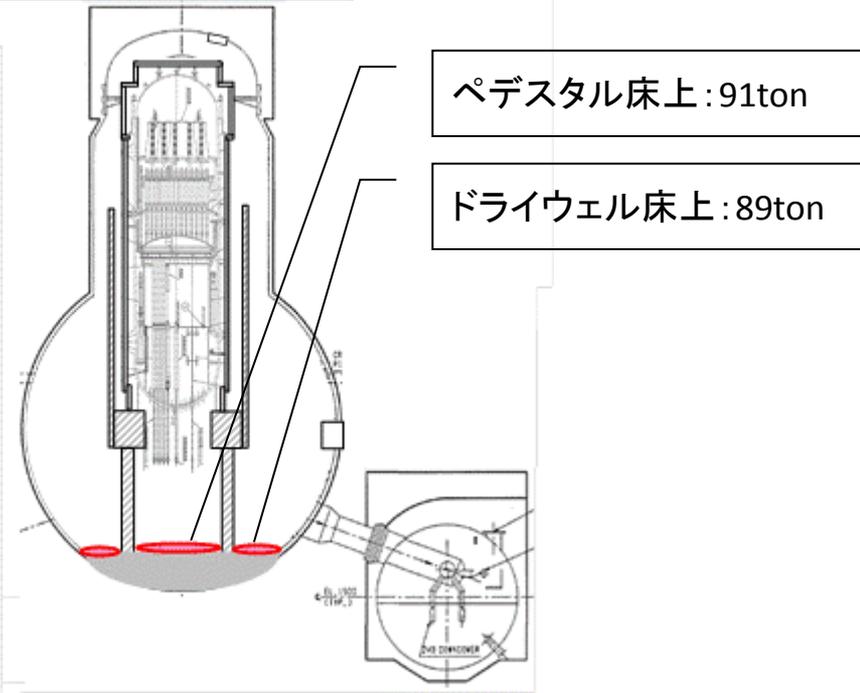
MAAPコードによる1号機事故解析

イベント	発生時刻
原子炉水位 ≤ 燃料有効部上端	2011/3/11 17:50頃
炉心損傷 (燃料棒最高温度 ≥ 1200℃)	2011/3/11 18:40頃
炉心溶融 (燃料棒最高温度 ≥ 2200℃)	2011/3/11 18:50頃
RPV破損	2011/3/12 10:00頃

(注) 2011/3/12 13:00頃のデブリ量 (燃料、構造材)

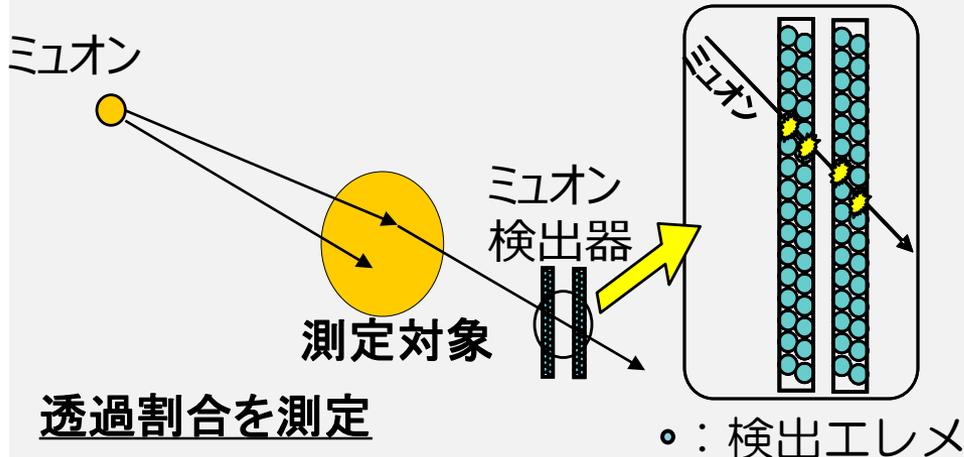
透過法

飛来方向の物質有無(2次元)

識別能力(燃料デブリ): 1m程度

一つの小型ミュオン検出器(早期適用可)

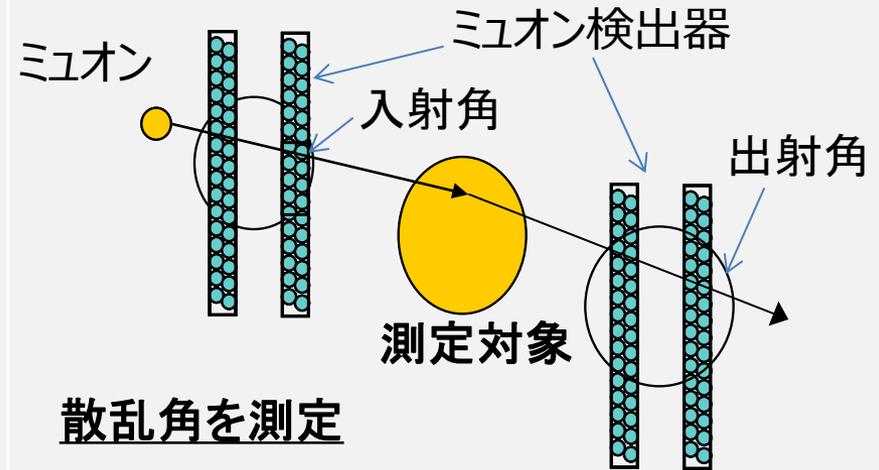
散乱法

散乱位置の物質有無(3次元)

識別能力(燃料デブリ): 30cm程度

2つの大型ミュオン検出器(開発要)

ウラン等の重元素を識別可能

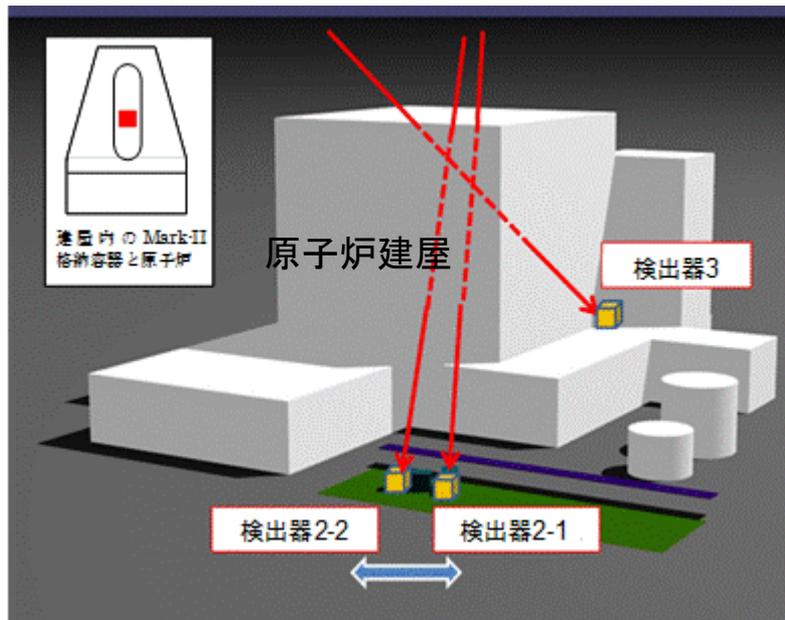
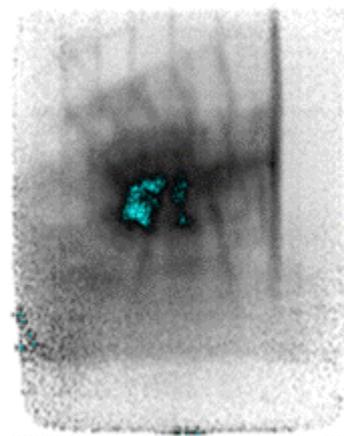
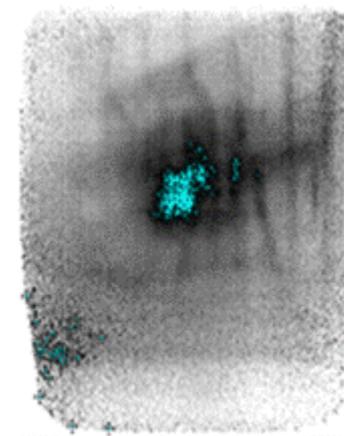
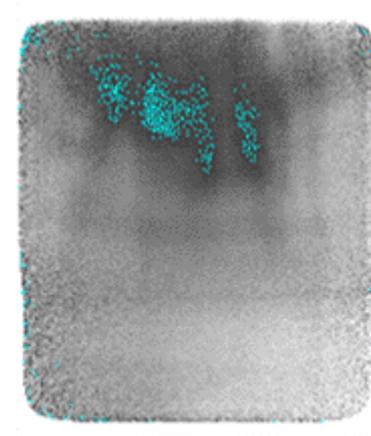
東海第二原子力発電所での測定位置

日本原子力発電東海第2原子力発電所にて、同規模の装置で測定

- 原子炉内には燃料がない
- 使用済燃料プールには燃料があるとの測定結果。

釣り鐘型の格納容器の外に密度の高い物質が存在

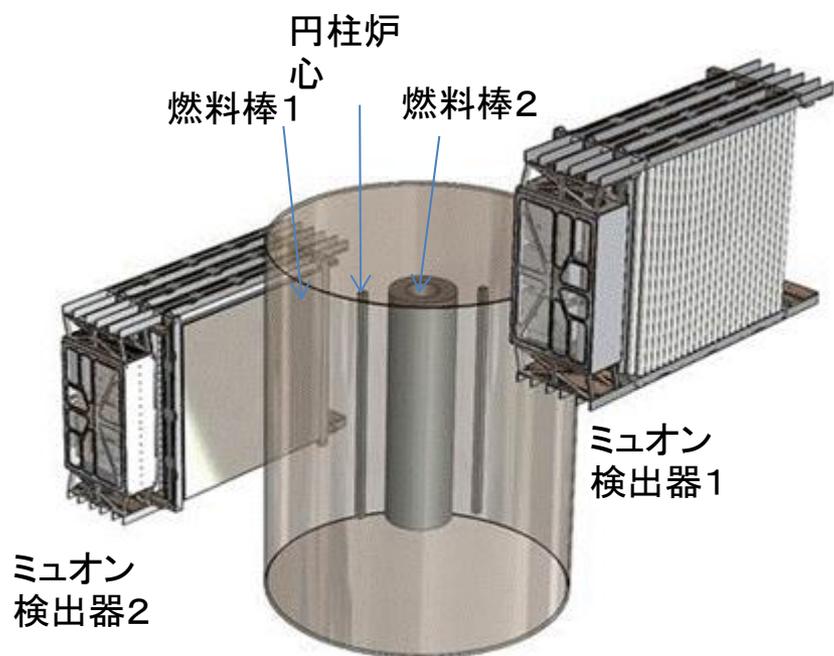
測定体系

- 福島第一原発の1/10スケールの研究炉でウラン識別試験
- シミュレーションは実験値と3%以内で一致
- 福島第一原発で30~40cm識別能力の達成目途

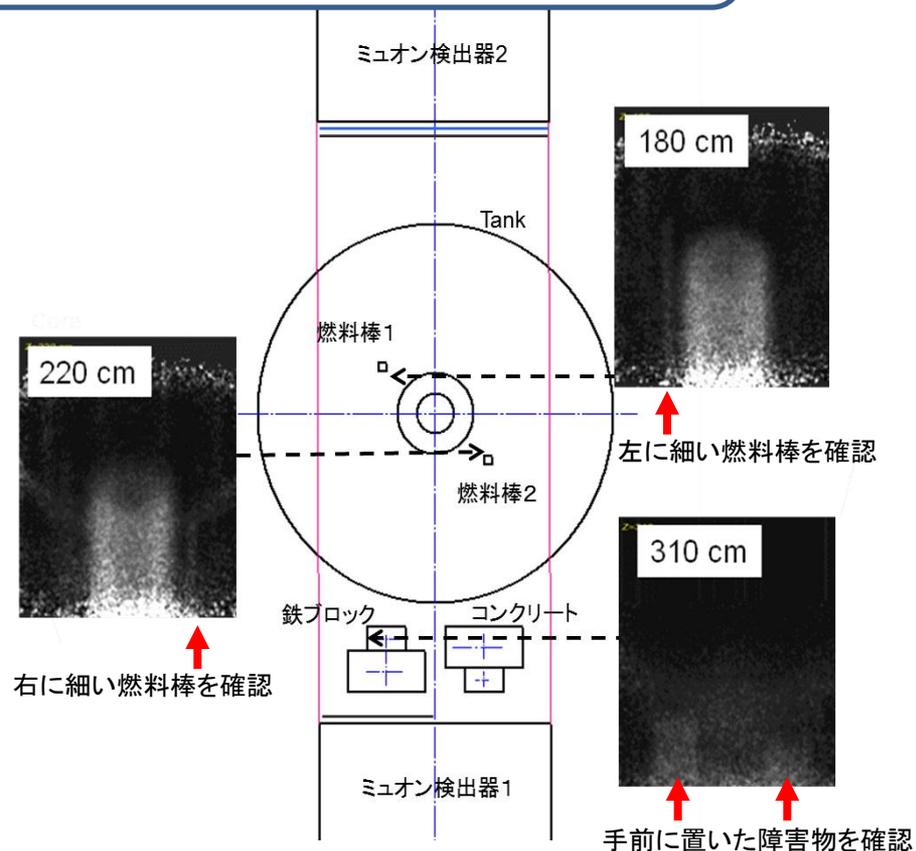
3次元測定での各断面での画像

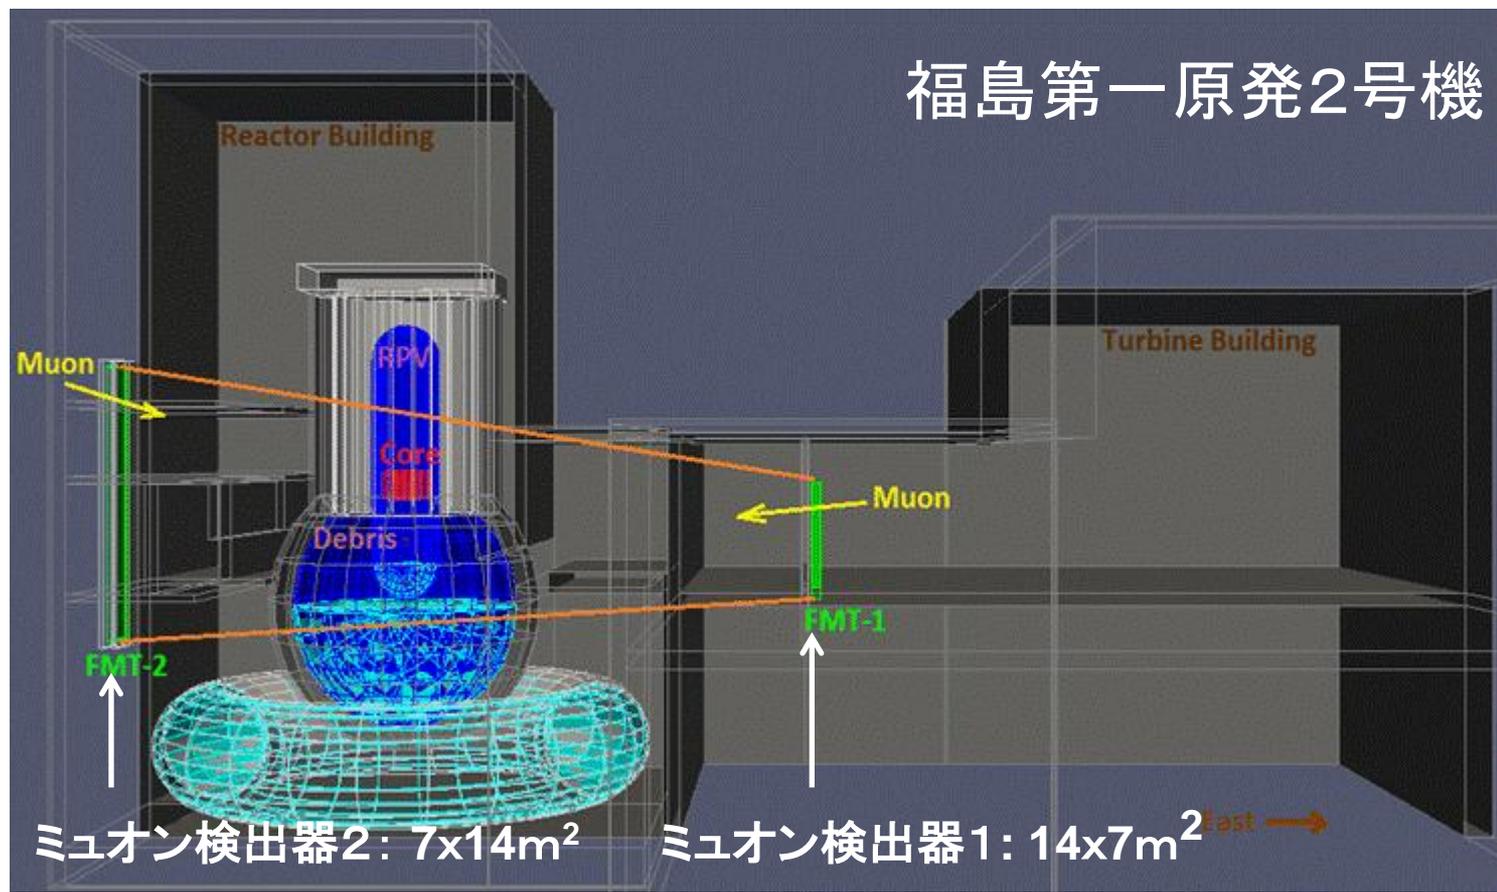
数値シミュレーションを2号機の実規模体系で実施

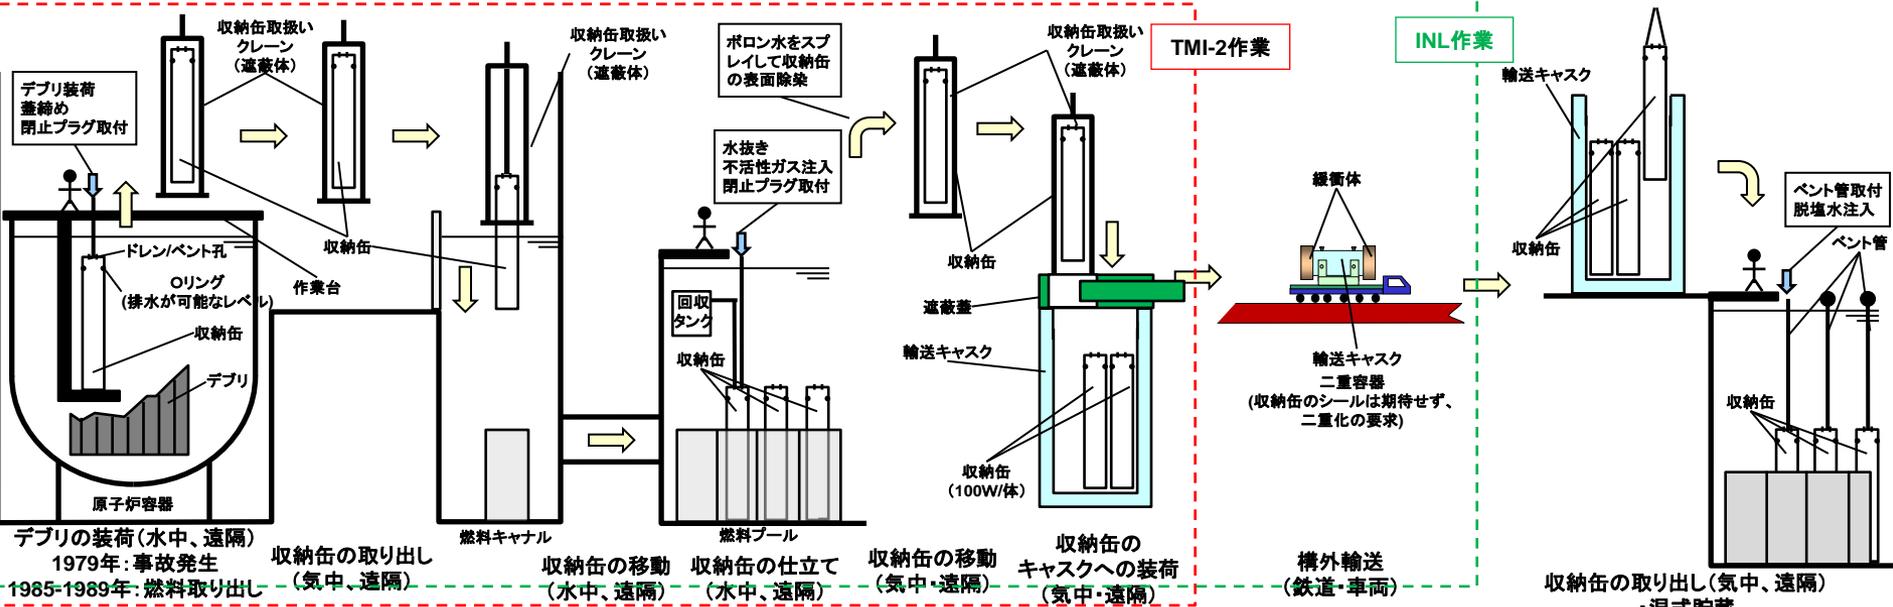
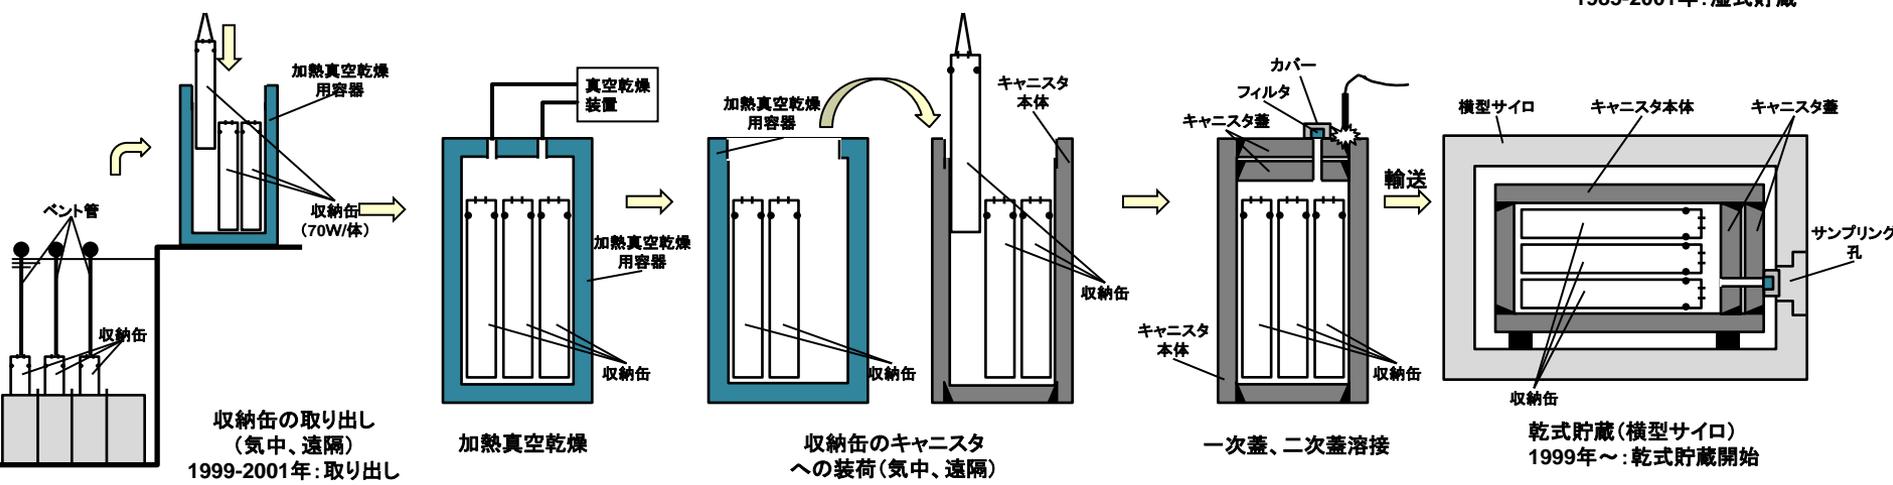
(TMI-2燃料デブリ処置の概要)

TMI-2では専用の収納缶を開発、収納缶を使用して燃料デブリの収納・移送・保管作業を実施。

収納作業は、RPV上部に作業台を設置、炉内で収納缶に燃料デブリを収納。

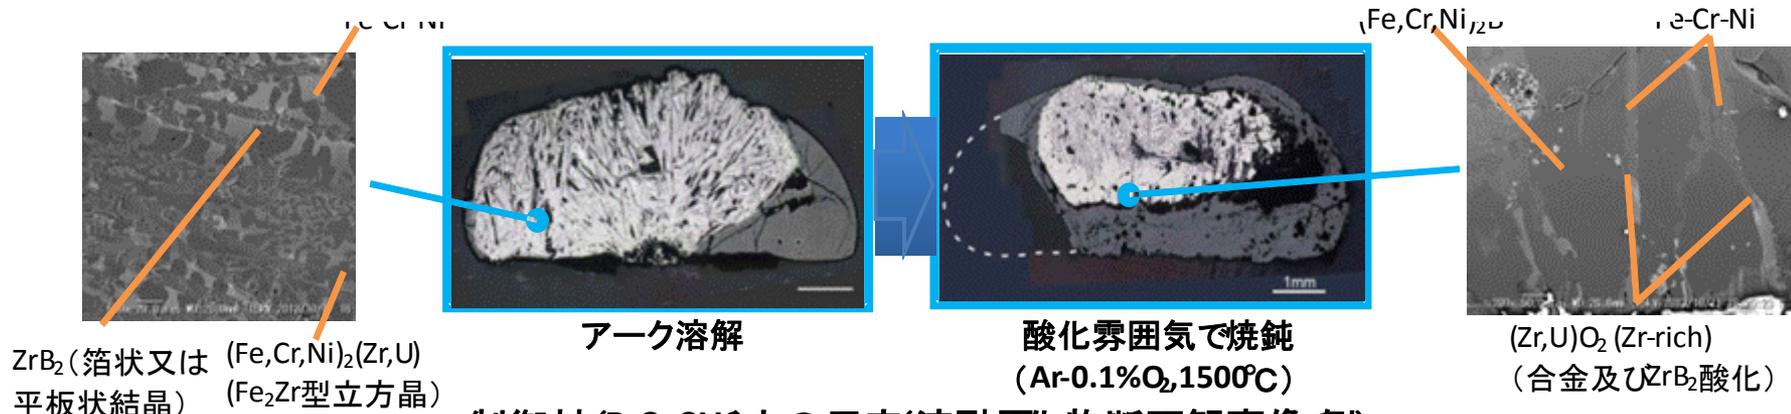
制御材 (B_4C+SU9) との反応(溶融固化物断面観察像例)

(制御棒と燃料が溶融した場合にできる固化物の組織等に係る知見を取得)

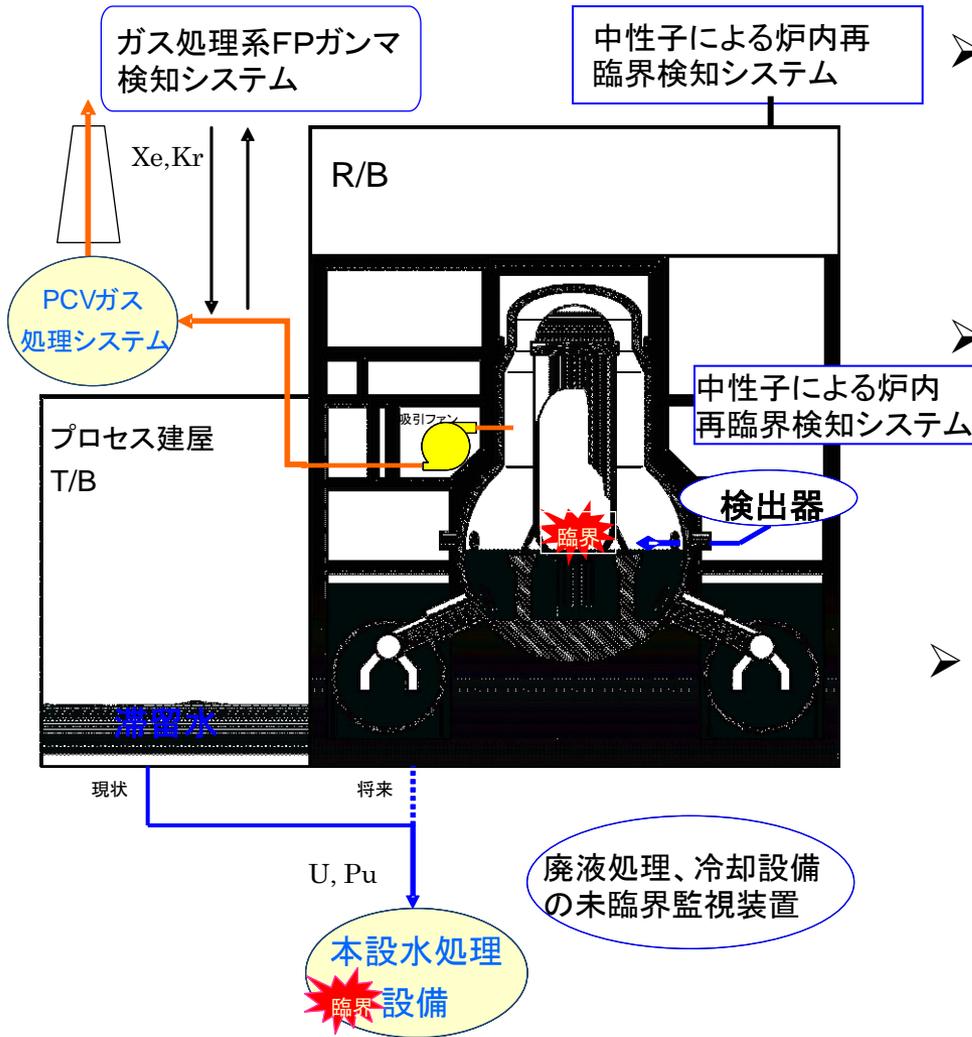
未臨界監視および再臨界検知の概要

➤ PCV内部と外部で臨界管理の要求は異なるため、目的に応じて未臨界監視と再臨界検知を使い分ける。
(デブリ取り出し前の段階を想定)

➤ PCV外部の廃液処理、冷却設備においては、設備をメンテナンスする作業員の臨界による被ばくリスクを未然に防ぐ必要がある。
=>未臨界監視

➤ PCV/RPV内部において臨界になった場合、直接放射線はPCV壁外側に届かないため、被ばくリスクは極めて小さい。一方、比較的広い範囲の状況を監視することが重要である。
=>再臨界検知

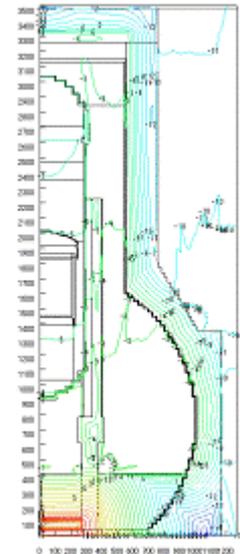
PCV内臨界時の中性子線分布

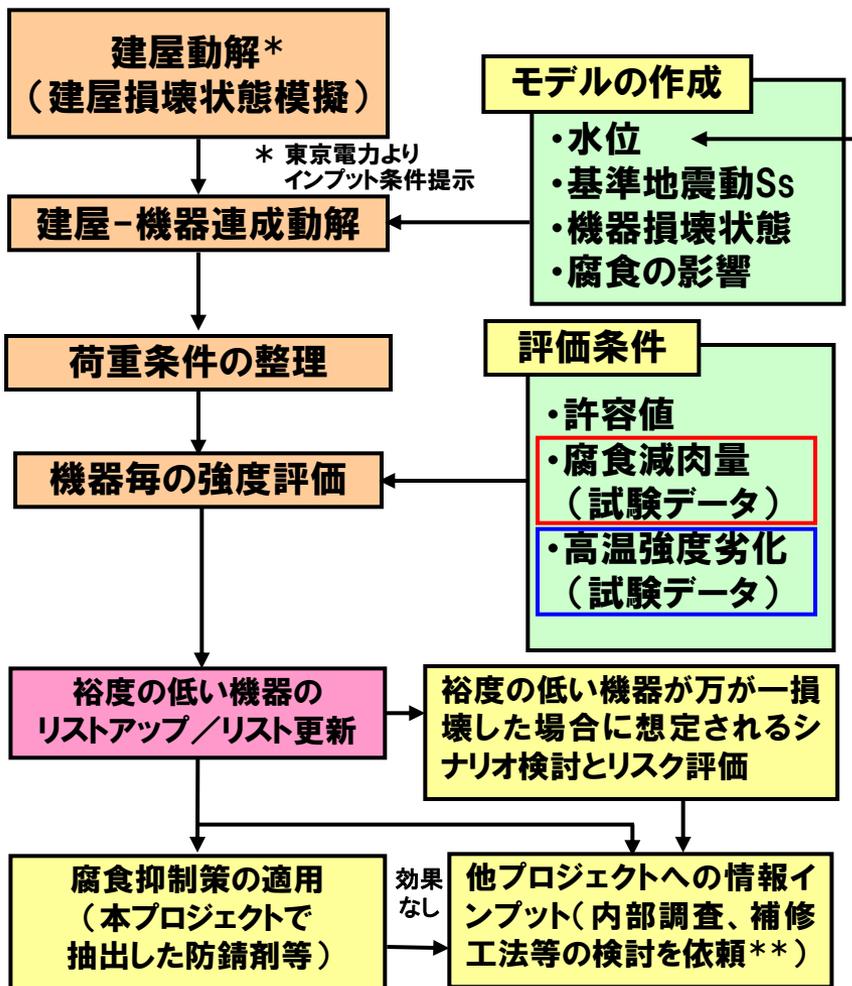
健全性評価全体評価フロー

- 水位
- 基準地震動Ss
- 機器損壊状態
- 腐食の影響

- 許容値
- 腐食減肉量
(試験データ)
- 高温強度劣化
(試験データ)

裕度の低い機器が万が一損壊した場合に想定されるシナリオ検討とリスク評価

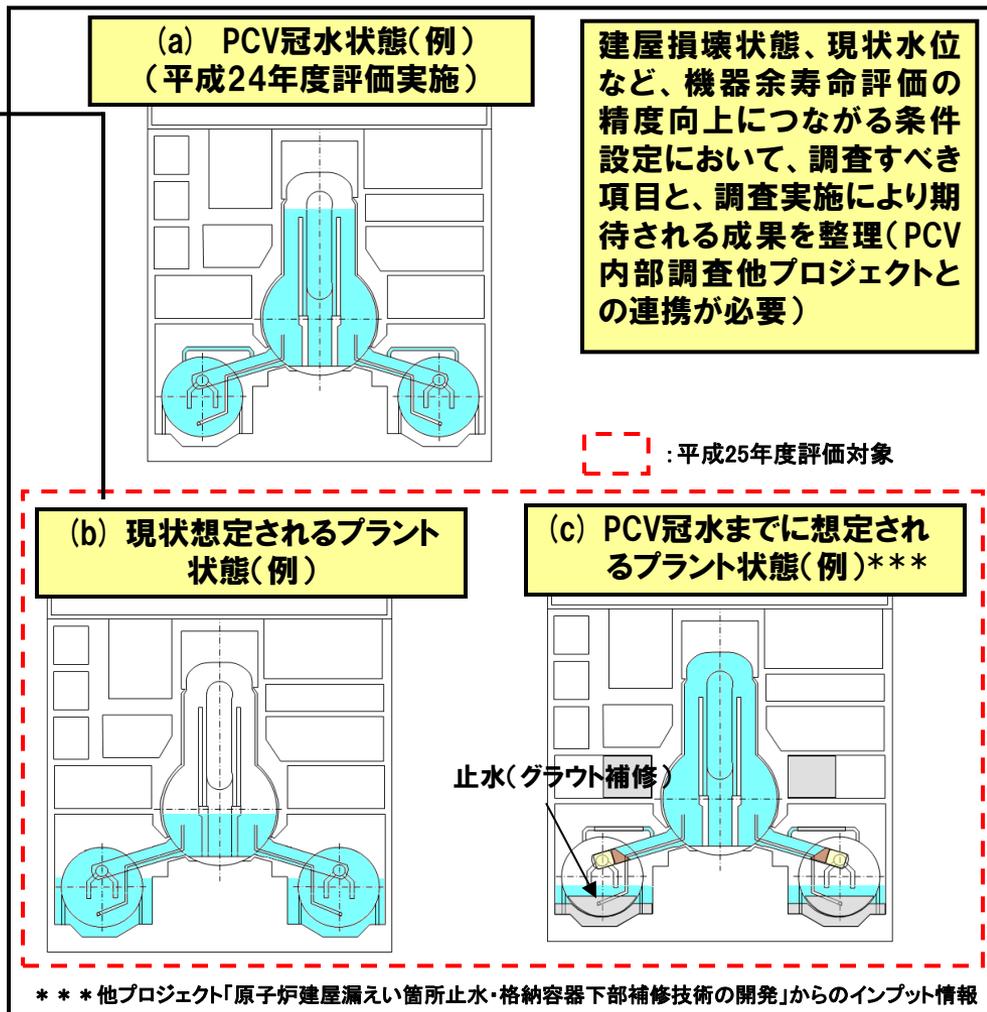
現状及びPCV冠水までに想定されるプラント状態から推定されるPCV内水位(例)
