燃料デブリの調査、取り出しに関わる技術開発

2014年9月10日

技術研究組合 国際廃炉研究開発機構

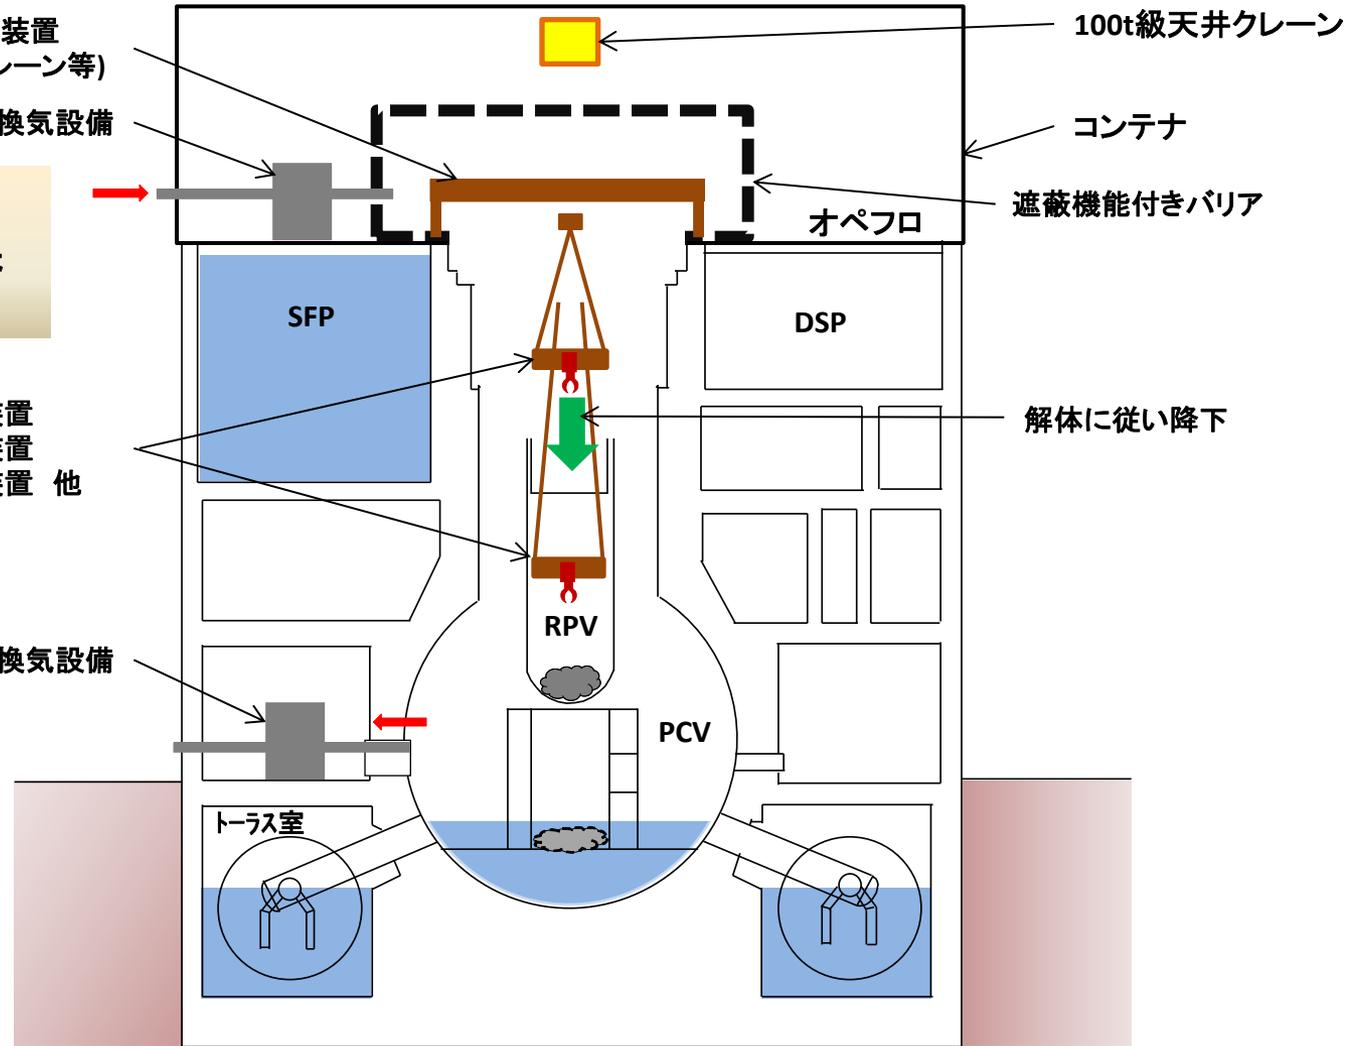
主な課題
 ・バウンダリの確保
 ・作業時の遮蔽

IRID 図 気中でオペフロから装置本体を降ろしながら取り出す工法

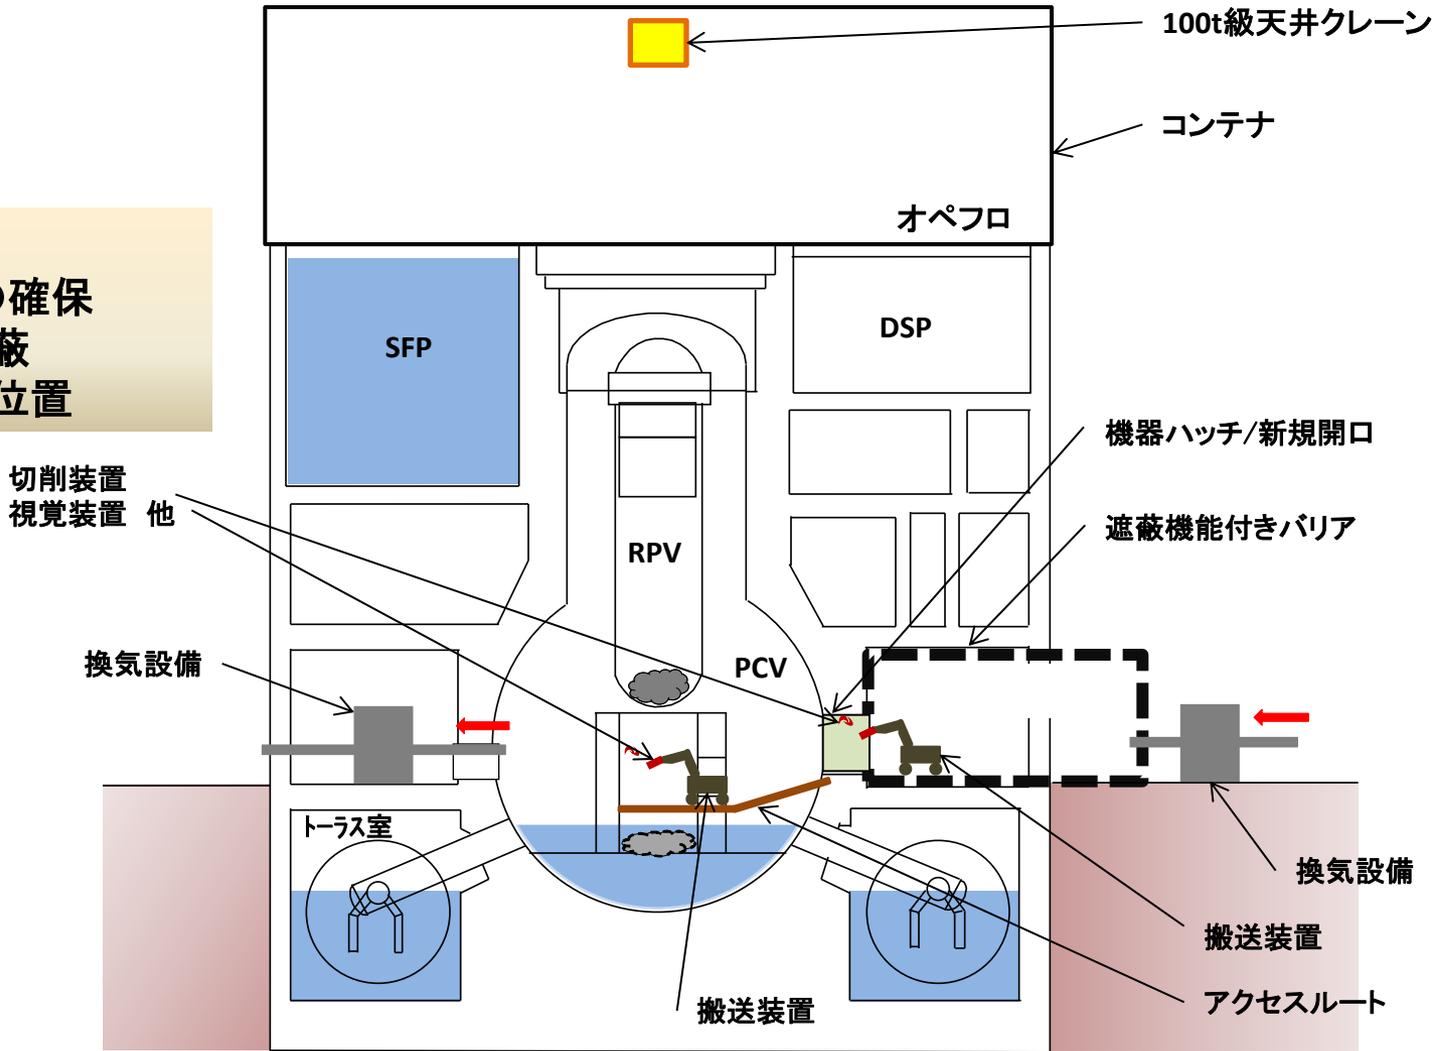
- ・バウンダリの確保
- ・作業時の遮蔽
- ・進入開口の位置

図 気中で側面から取り出す工法
