【講演 1】
 廃炉用ロボット技術と学会への期待

2017年9月11日 15:30～16:10
 日本ロボット学会@東洋大学 421教室

技術研究組合 国際廃炉研究開発機構 副理事長
 東京大学名誉教授
 日本ロボット学会 Fellow
新井民夫
 tamio-arai@irid.or.jp

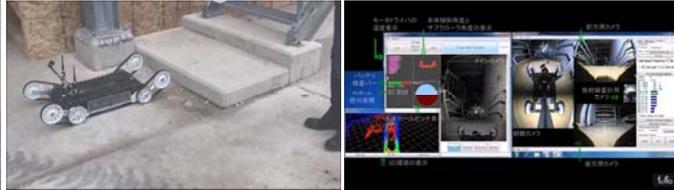
CBRNE災害（科学、生物、放射性物質、核、爆発物）の際に、消防等の隊員に代わって現場に進入し、状況調査を行うことを目的に開発

(国際レスキューシステム研究機構、千葉工業大学、東北大学が共同で開発)
ロボカップ2007、2009世界大会運動性能の部で優勝したクローラ型ロボットKenafを改良

高い運動性能（階段、段差、ガレキ走破性）をもとに、映像撮影、環境モニタリング、軽量物のハンドリングに威力を発揮

Quince 4足歩行ロボット 水上ポート

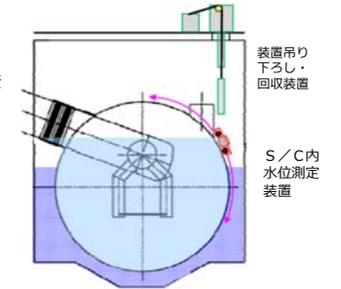
VT-ROV

ベント管上を移動し、PCV接合部の漏えいを調査

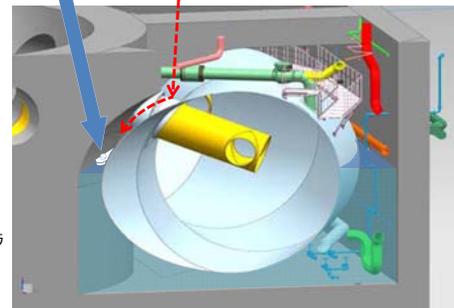
1号機ベント管/サンドクッションドレン漏えい(2013.11.13)

水上ボート

ケーシに格納し天井孔から滞留水中に着水させる

漏えい箇所調査の水上移動機構の長尺ケーブル操作技術を確認するため、ベント管下部周辺の状態を確認

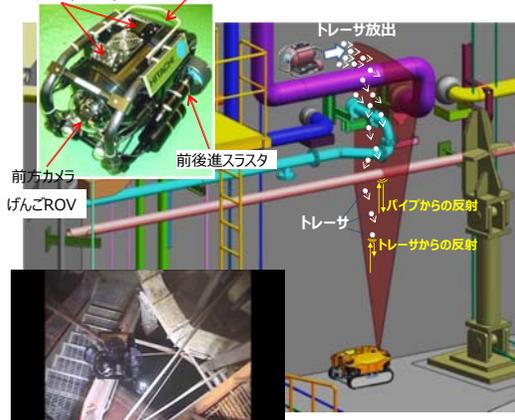
水中ロボット

トーラス室壁面の水没したペネ貫通部の漏えいを調査するための水中調査ロボットを開発。水中の漏えいを調査するために、超音波ソナーによるトプグラフィー計測機能を装備する。

上方カメラ(前/後) 後方カメラ

推進用スラスタ 中性浮力ケーブル

前方カメラ 照明 3号機水中ROV (モックアップ機)

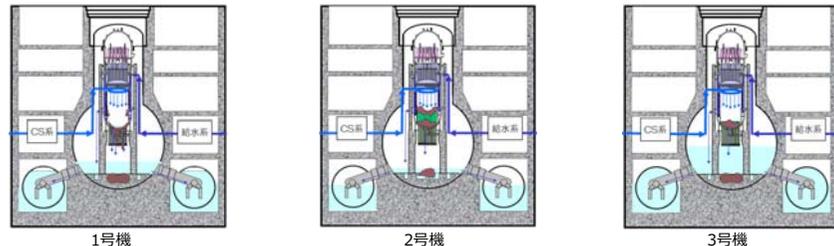
調査および調査装置の開発方針

| <p>1号機</p> <ul style="list-style-type: none"> ・溶融燃料は、ほぼ全量がRPV下部プレナムへ落下、炉心部には殆ど燃料が存在せず ・燃料デブリのペDESTAL外側までの拡散の可能性から、ペDESTAL外側の調査を優先 | <p>2号機</p> <ul style="list-style-type: none"> ・溶融した燃料のうち、一部は下部プレナムまたはPCVペDESTALへ落下、燃料の一部は炉心部に残存と推測 ・ペDESTAL外側までの拡散の可能性低く、ペDESTAL内側の調査を優先 | <p>3号機</p> <ul style="list-style-type: none"> ・3号機はPCV内の水位が高く、1・2号機で使用予定のベネが水没の可能性あり、別方式の検討要 |

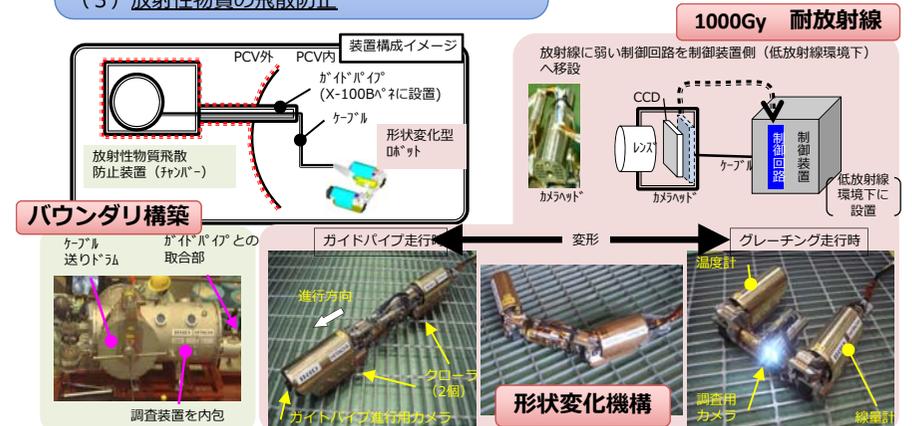
[1号機] X-100B ペDESTレーション (φ115mm)

課題:

- (1) 狭隘空間 (φ100mm) と安定走行の両立
- (2) 過酷環境 (高線量, 暗闇, 蒸気雰囲気等)
- (3) 放射性物質の飛散防止

「映像」「温度」「線量率」情報の収集

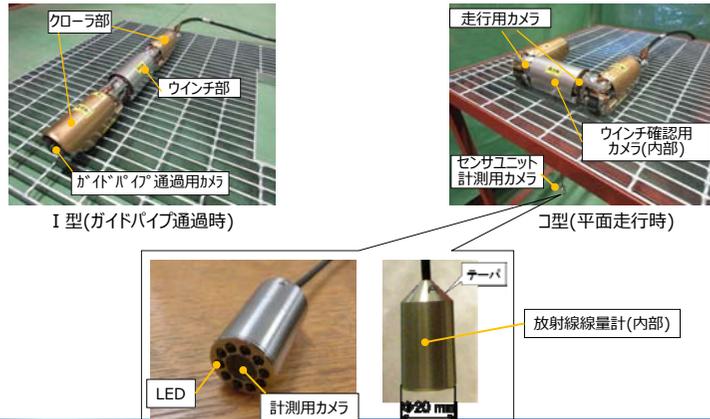
1号機 B2 調査ロボット「PMORPH (ピーモルフ)」

| 本体寸法 | ガイドパイプ走行時：長さ699mm×幅72mm×高さ93mm グレーチング走行時：長さ316mm×幅286mm×高さ93mm |
| センサユニット寸法 | 幅20mm×高さ40mm ケーブル：長さ3.5m |
| 重量 | 約10kg |
| スナップ | カメラ×5、放射線線量計×1 |
| 耐放射線性 | 約1000Sv以上 |

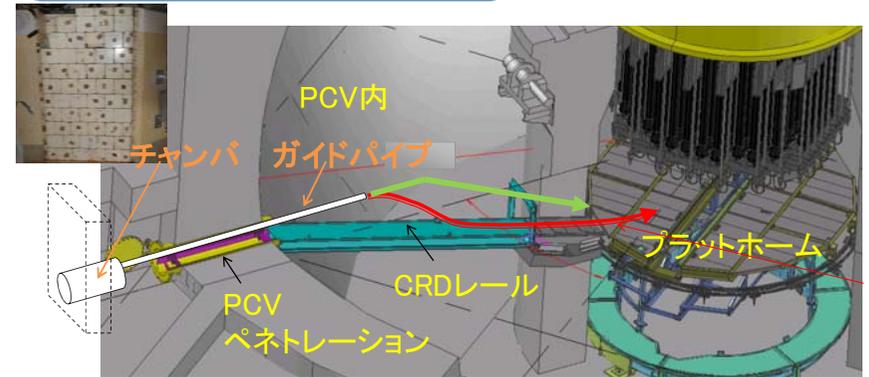
【2号機】
X-6
ペネトレーション

課題：

- (1) 狭隘空間 (φ100mm) と安定走行の両立
- (2) 過酷環境 (高線量, 暗闇, 蒸気雰囲気等)
- (3) 放射性物質の飛散防止
- (4) 遮へいブロックの遠隔取外し

「映像」「温度」
「線量率」情報の収集

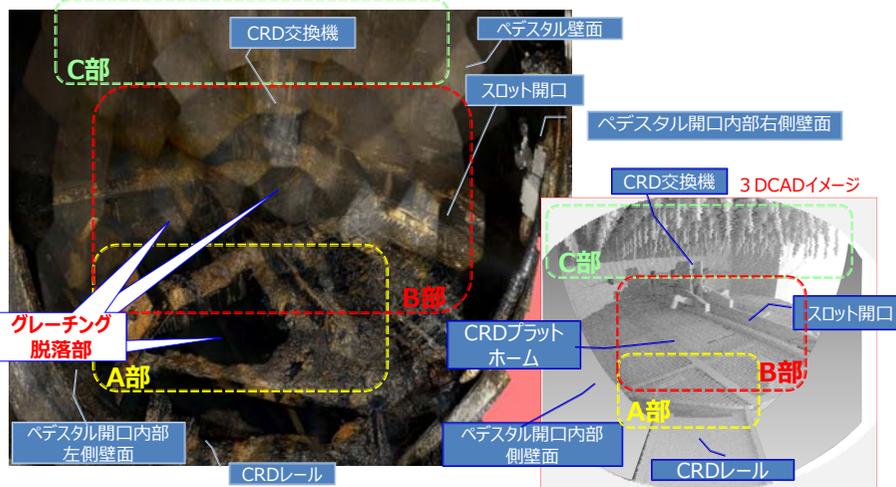
2号機ペDESTAL内調査結果

調査日：2017年1月30日

▶ CRDプラットフォームのグレーチングが脱落しているが、フレームは残存している。

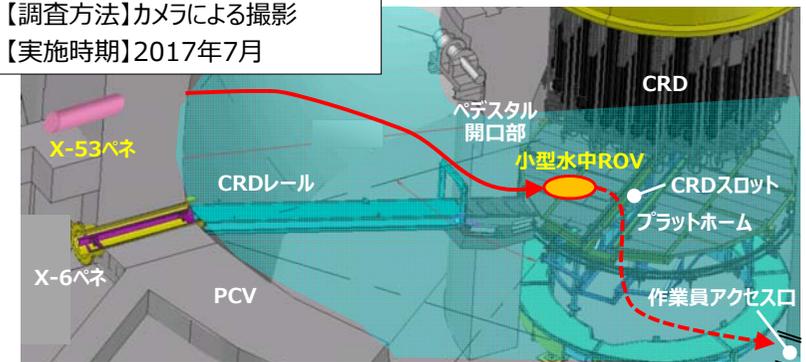
3号機ペDESTAL内調査

調査日：2017年7月19～22日

【調査方法】カメラによる撮影
【実施時期】2017年7月

- ① 配管貫通部 (X-53ベネ) からアクセスしペDESTAL内に侵入。プラットフォーム、CRD下部の損傷状況を確認する。
- ② ペDESTAL地下階へのアクセスルートを確認する。
- ③ 地下階への進入が可能であれば、ペDESTAL底部デブリの堆積状況や作業員アクセス口からペDESTAL外へのデブリの流出状況を確認する。

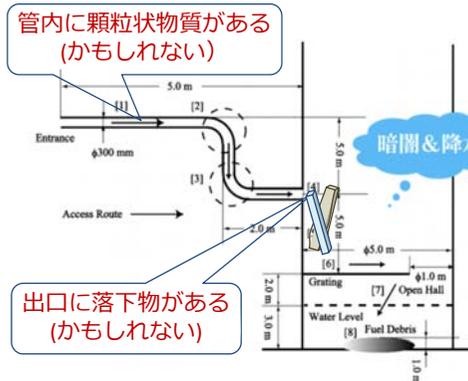
設定した原子炉圧力容器下部のテスト環境と模擬作業

- [1]～[4] 連続曲がり管における移動
- [5] 狭隘部出口からPCV1階への移動
- [6] PCV 1階グレーティングにおける不整地移動・予測不可能な障害物に対する回避
- [7] 地下階からベデスタル下部への移動および水中移動
- [8] 水中におけるデブリサンプリングおよび回収
