IRIDにおける1F廃炉の技術開発の状況

平成30年12月26日

国際廃炉研究開発機構（IRID）

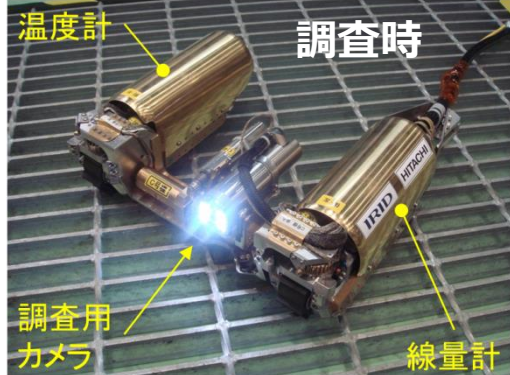
○形状変化型ロボット（B2調査）

変形

（注）上の写真はB1調査時のロボットです。

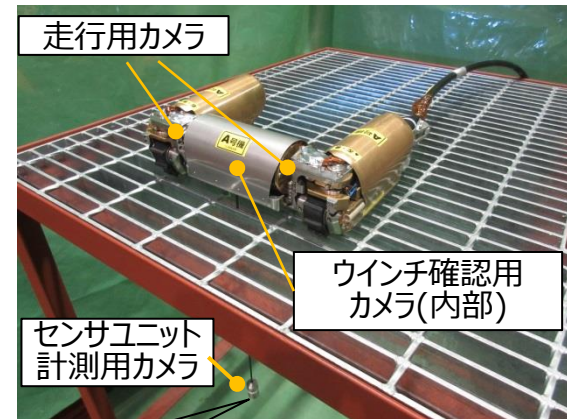
1号機 B2 調査ロボット「PMORPH (ピーモルフ)」

本体寸法	ガイドパイプ走行時：長さ699mm×幅72mm×高さ93mm グレーチング走行時：長さ316mm×幅286mm×高さ93mm
センサユニット寸法	幅20mm×高さ40mm ケーブル：長さ3.5m
重量	約10kg
スペック	カメラ×5、放射線線量計×1
耐放射線性	約1000Sv以上

I型(ガイドパイプ通過時)

C型(平面走行時)

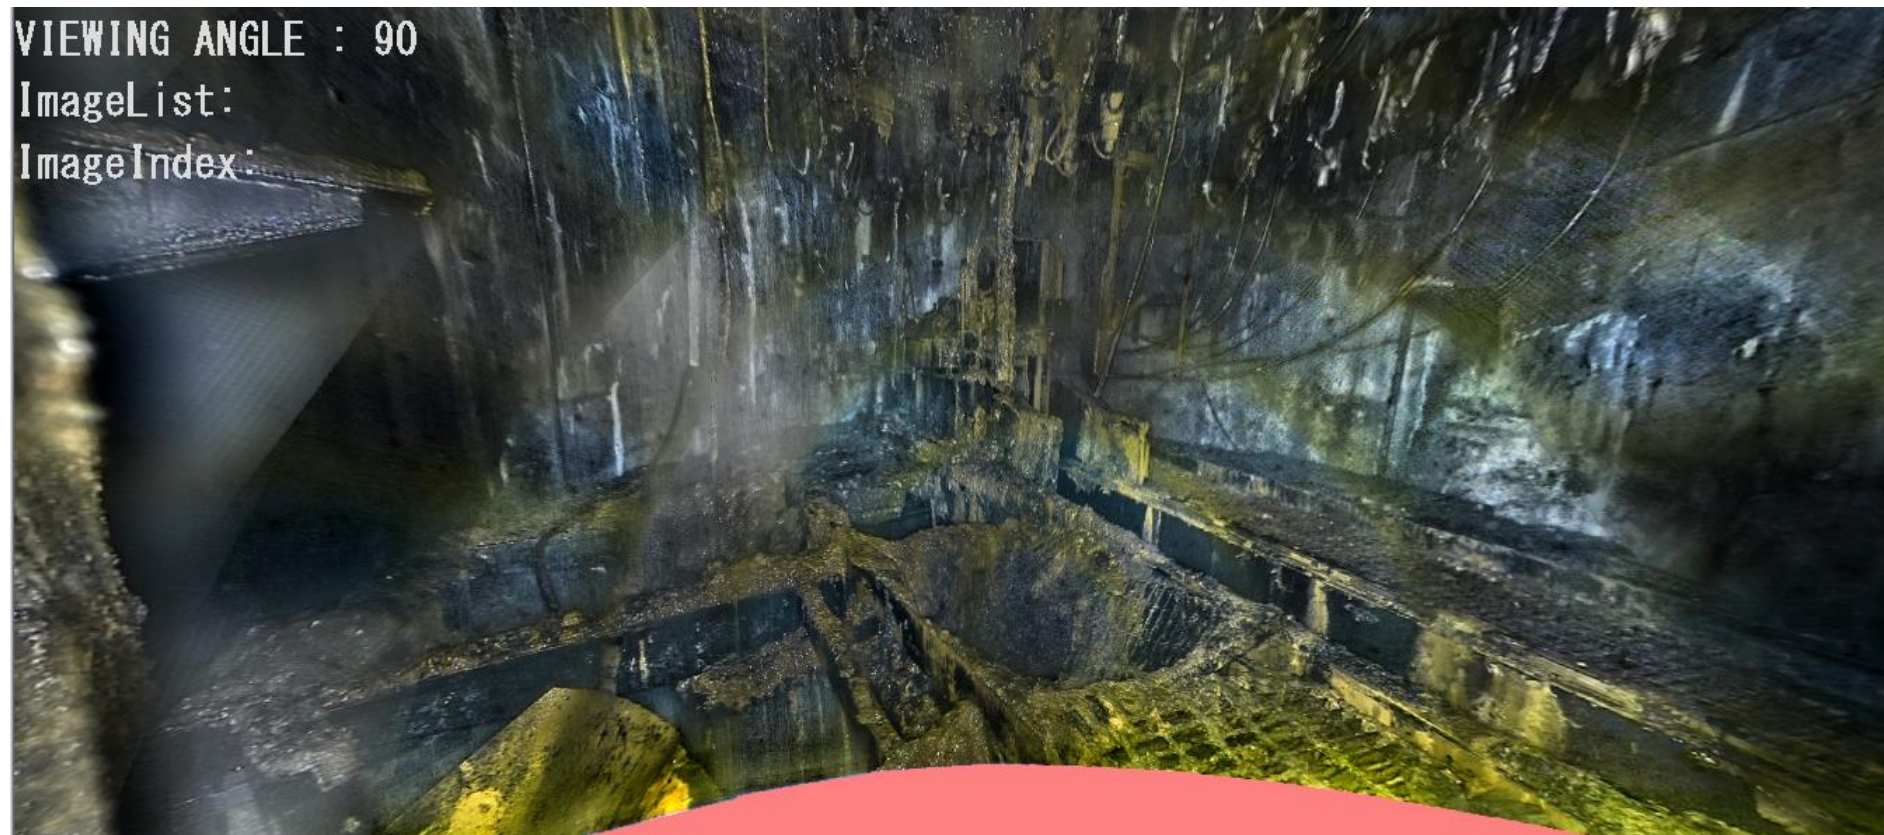
ペデスタル内 上部 (画像処理後)

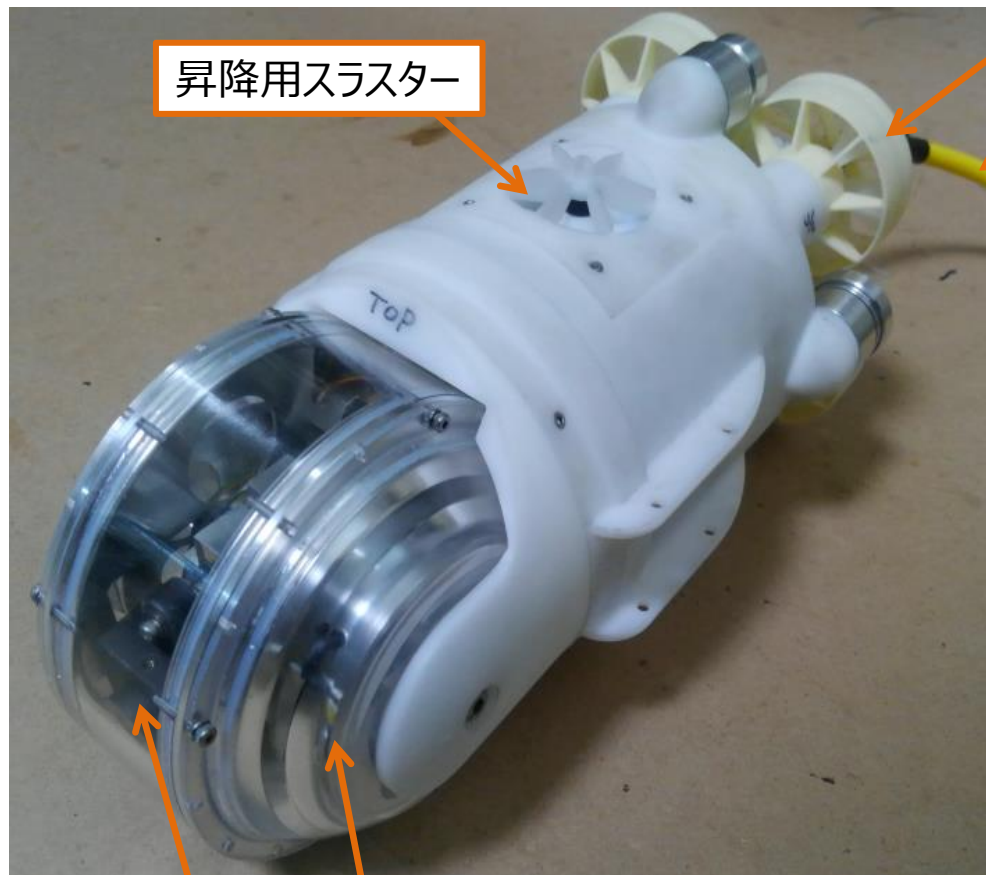
3号機格納容器内調査 水中ROV

昇降用スラスタ

前方カメラ

照明

推進用スラスタ

中性浮力ケーブル

項目	仕様
外形寸法	外径：φ125mm 全長：約300mm
重量	約2000g（気中）
耐放射線性	200Gy
