神奈川県立産業技術総合研究所(KISTEC) 平成30年度 教育講座

福島第一原子力発電所の「廃炉」の現状

-「見えてきたもの」と取り組むべき課題・続報

国際廃炉研究開発機構 (IRID)

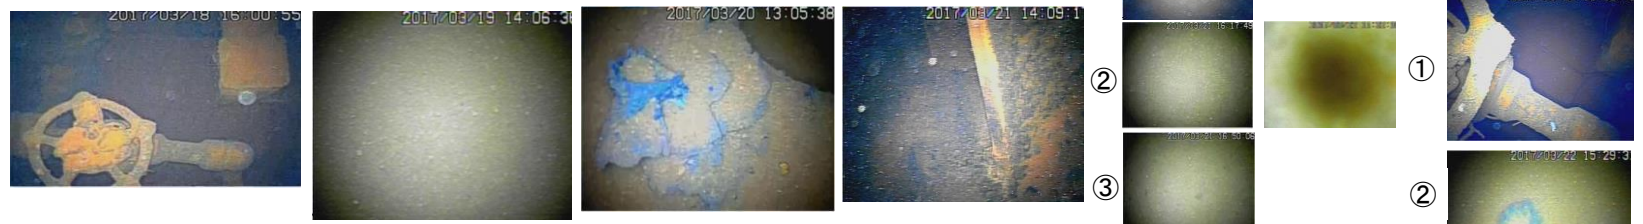
調査結果(断面図)

● 調査ポイント ← 調査経路 ○ 燃料デブリの拡がりイメージ (シミュレーションの一例)

※調査中の敷地境界における線量は、約0.5~2μSv/hで変化なく、周辺環境への影響は生じていない。
※放射線量・底面からの距離は、今後評価予定。
※1階部分の放射線量は前回(2015年4月)の測定値(4.1~9.7Sv/h)と同程度

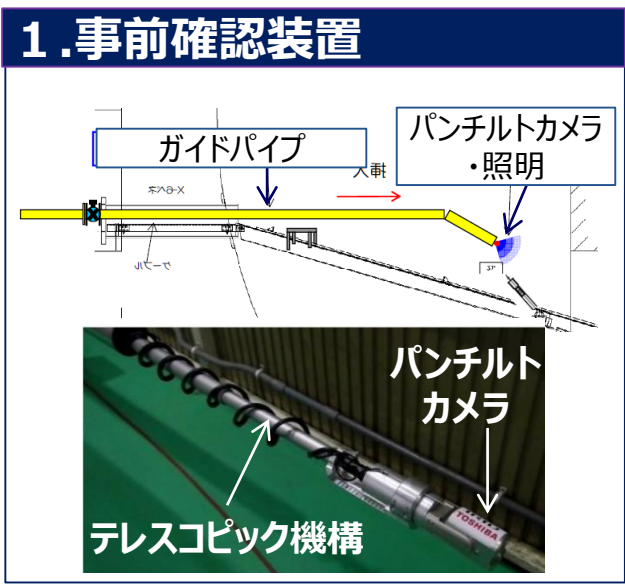
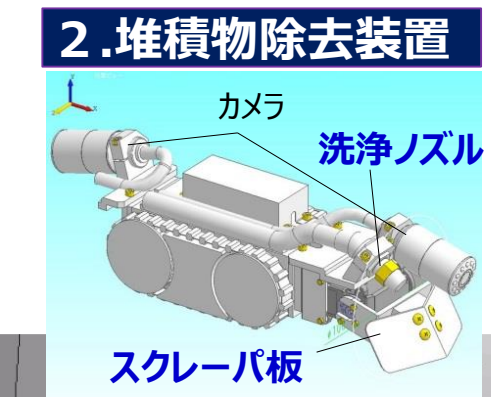
2号機 ペDESTAL内上部調査(A2調査 2017.1~2)

- 【調査方法】
- カメラによる撮影
- 【実施時期】
- 2017年1~2月

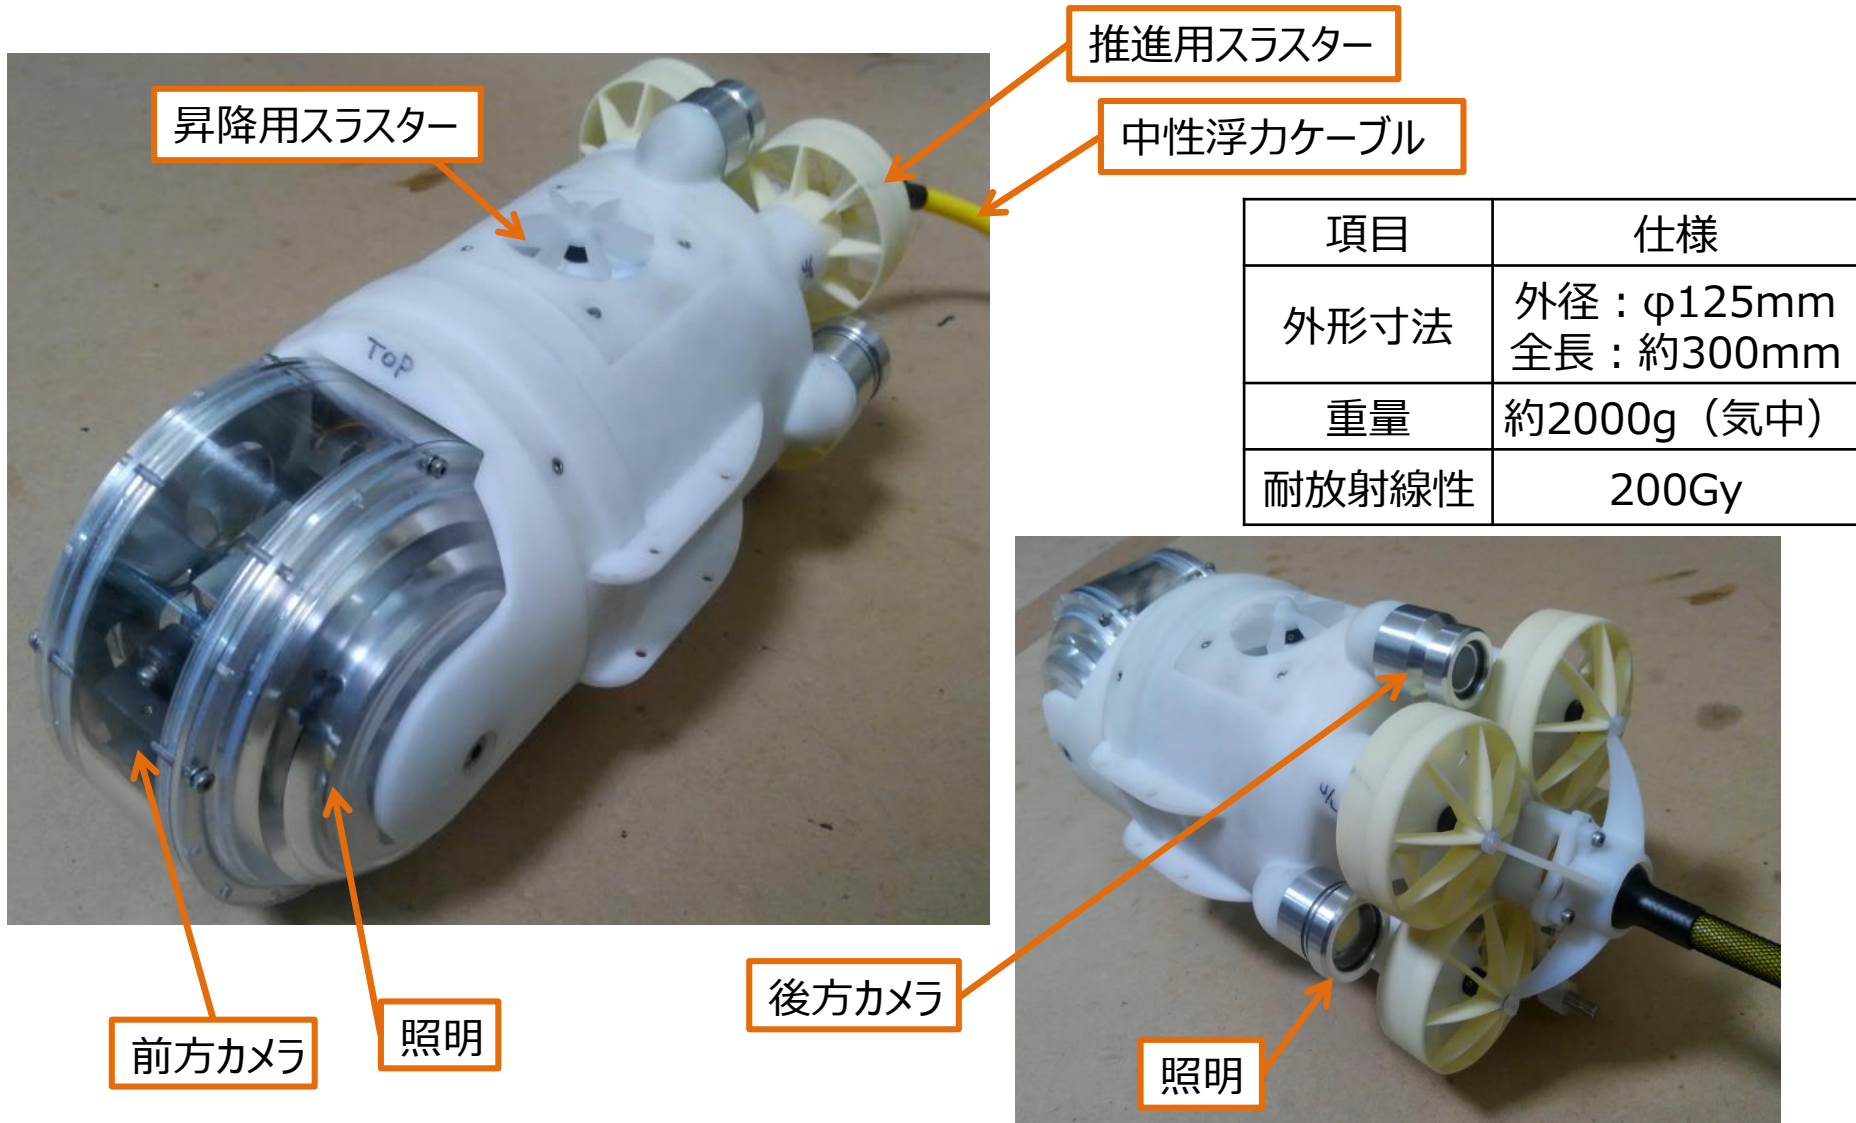
3号機格納容器内調査 水中ROV

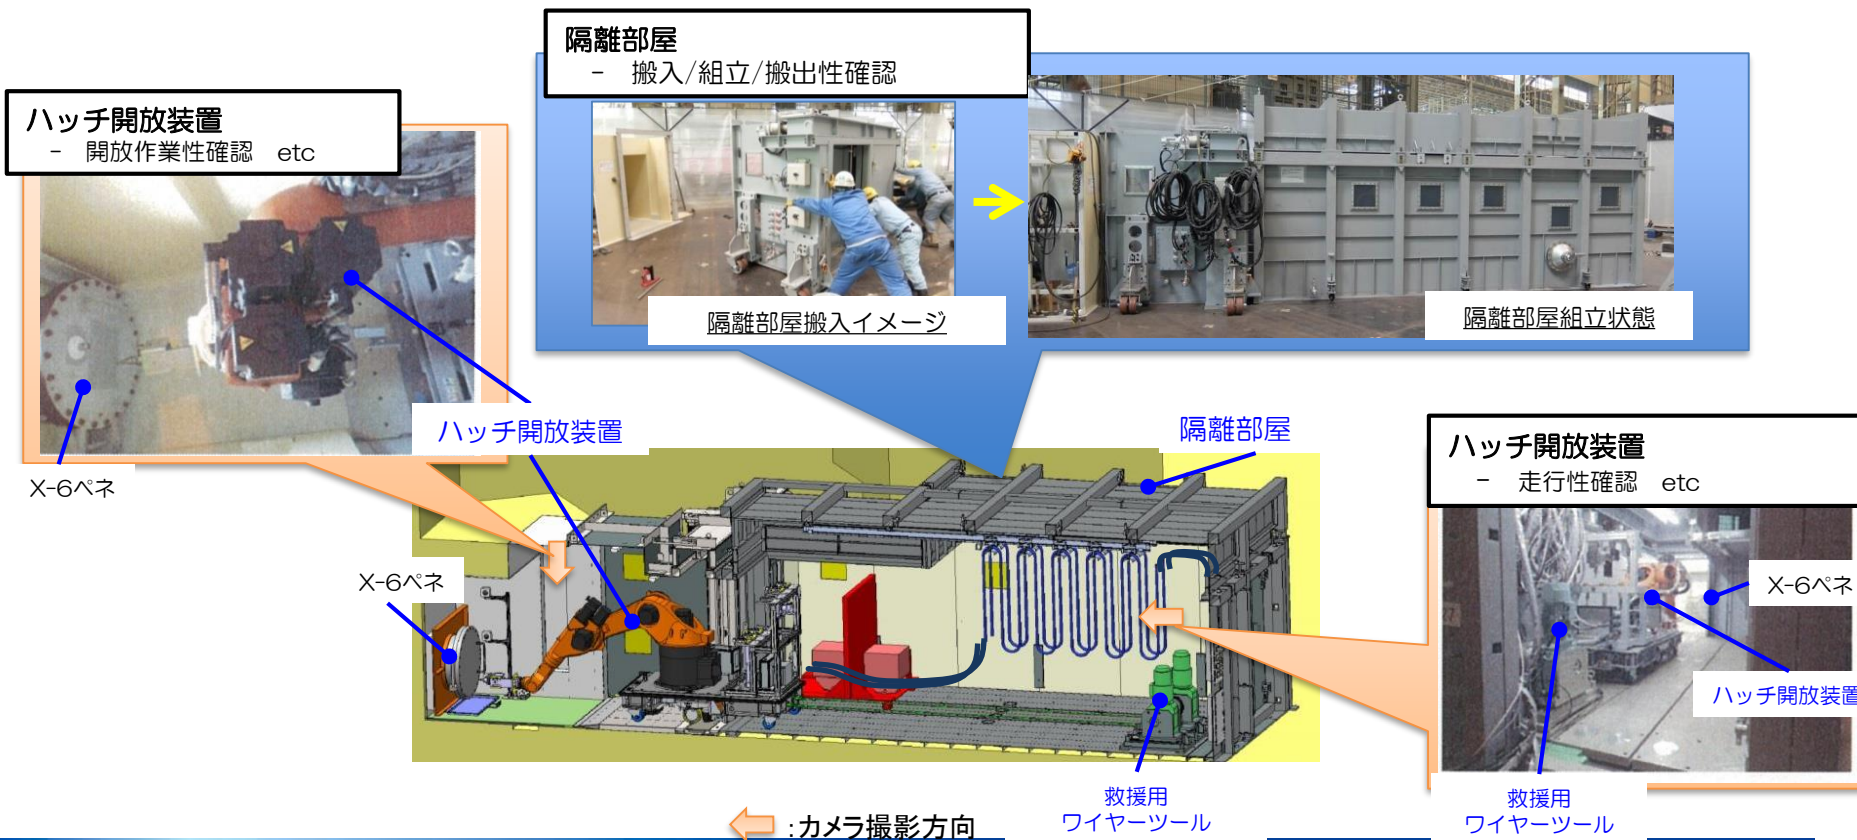
■ 格納容器貫通部（X-6ペネ）の開放

アーム型アクセス装置を投入するX-6ペネの開放技術を開発中

✓ ハッチ開放時の閉じ込め機能

✓ 遠隔でのハッチ開放

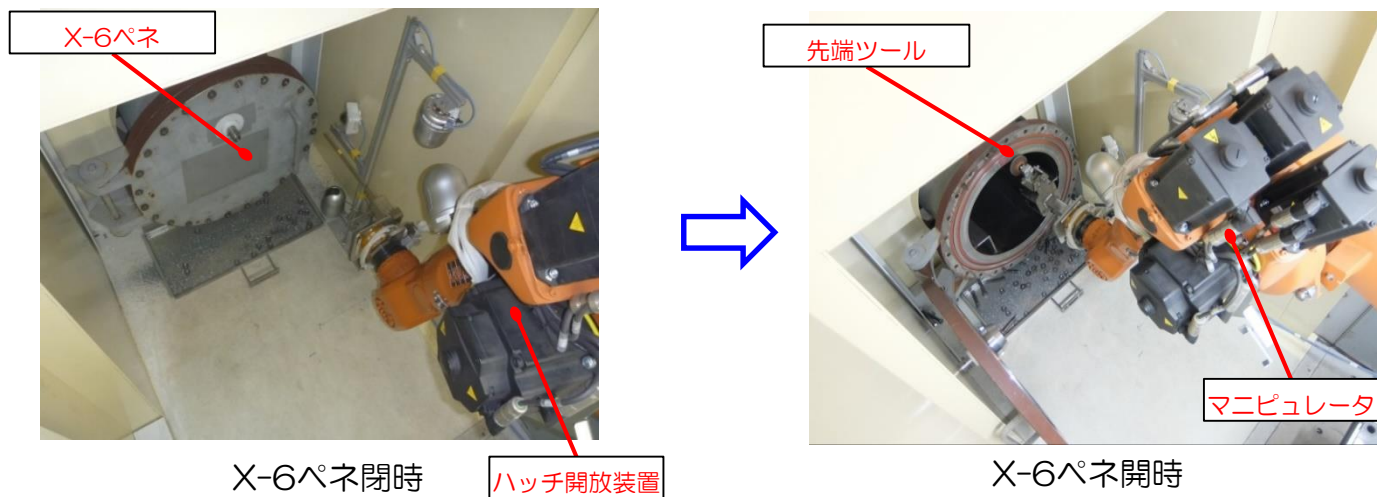
■ ハッチ開放装置 X-6ペネ開放前後の外観

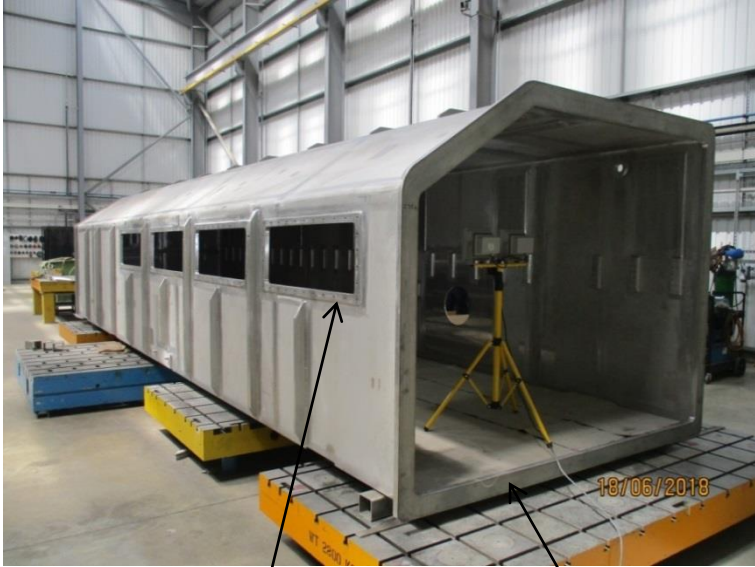
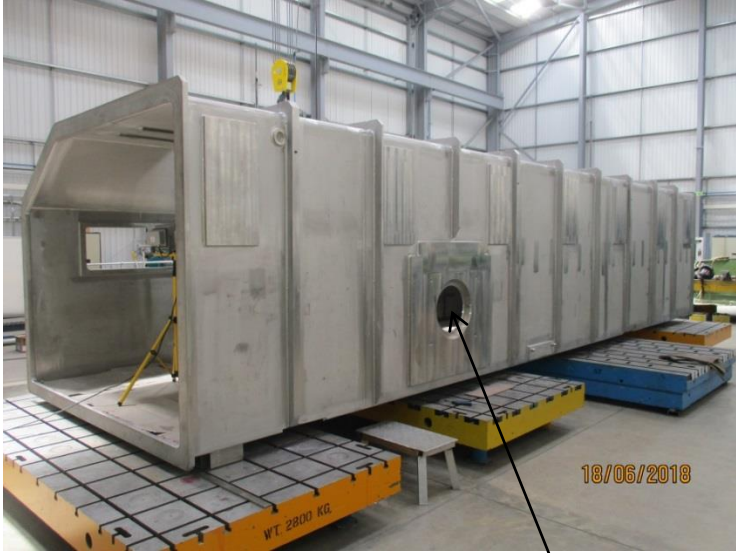
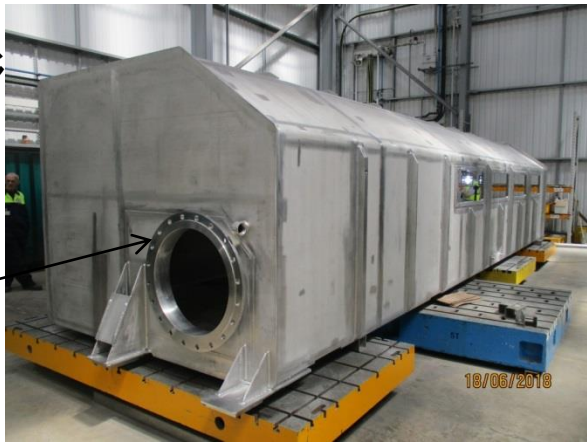
アーム型アクセス装置～製作・工場内検証（アームエンクロージャ）～

背面パネルフランジ
サービスパネル
(ケーブル等の貫通部)

X6°ネ側フランジ

高線量物品搬出口

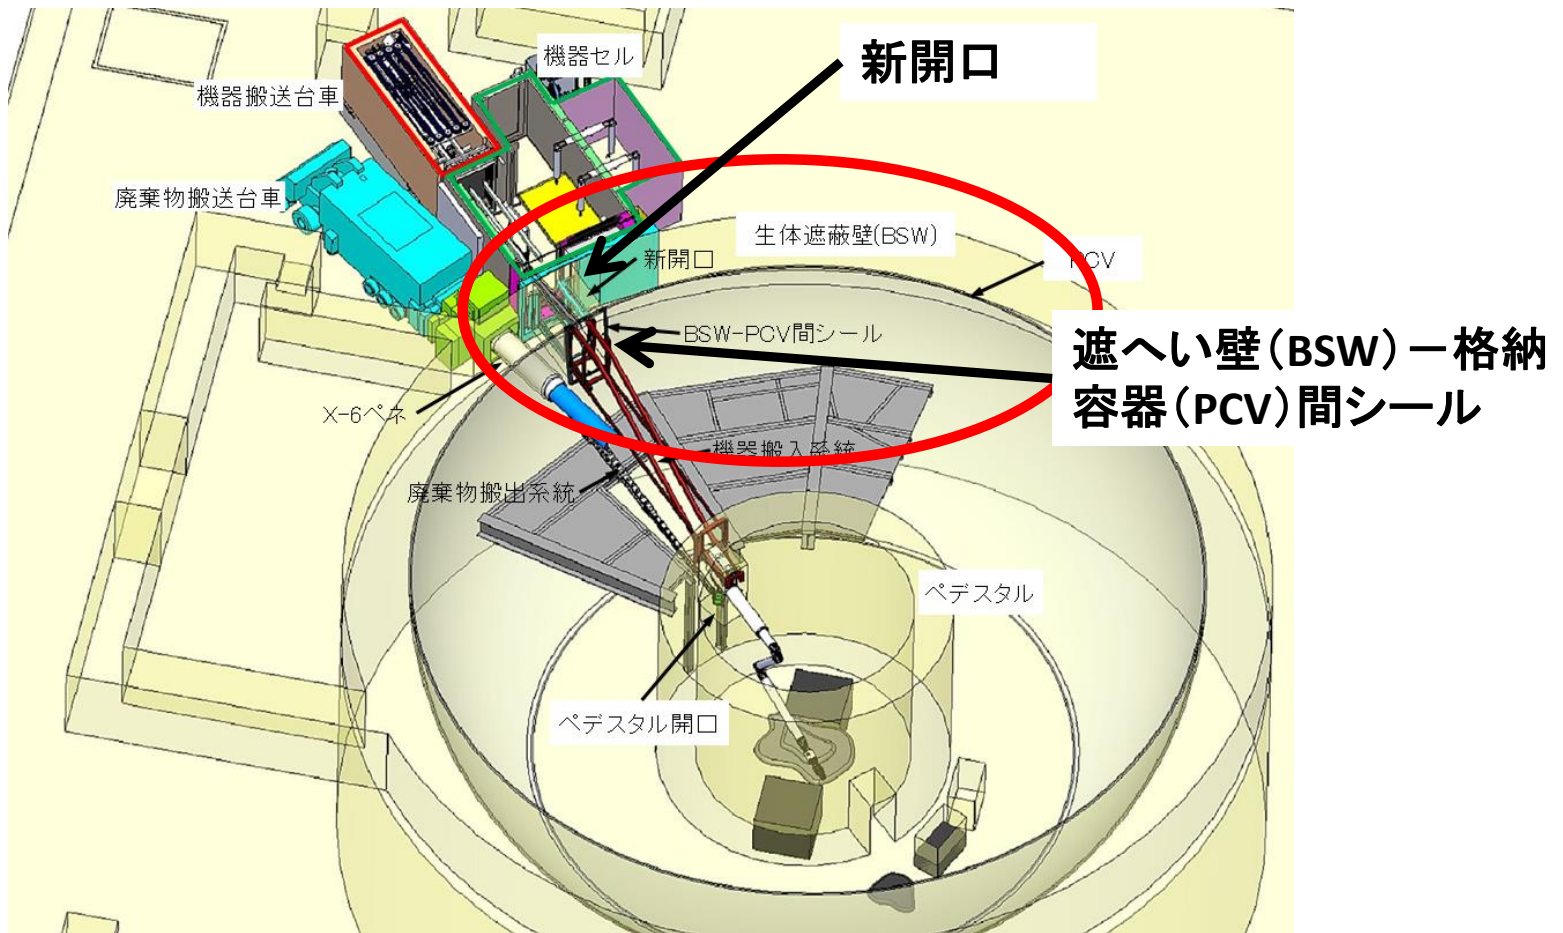
■ デブリ取り出しの工法を実現するための要素技術を開発中

横アクセス工法の一例 イメージ
