# 福島第一原子力発電所 燃料デブリ取り出しにかかわる技術開発の現状について

令和元年6月4日

国際廃炉研究開発機構（IRID）

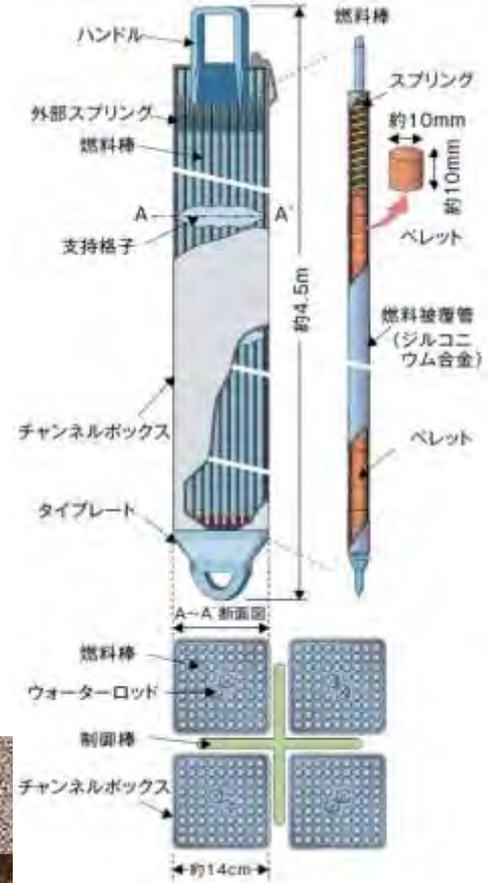
燃料集合体

(注) 図中の寸法は  
2 / 3号機の例。

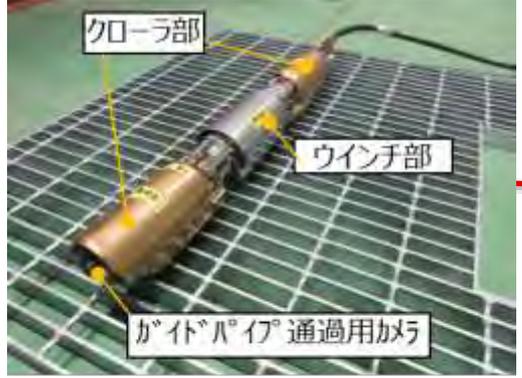
I型(ガイドパイプ通過時)  
 ↓ 変形

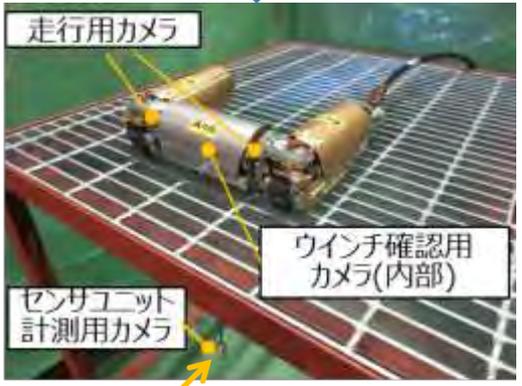
II型(平面走行時)

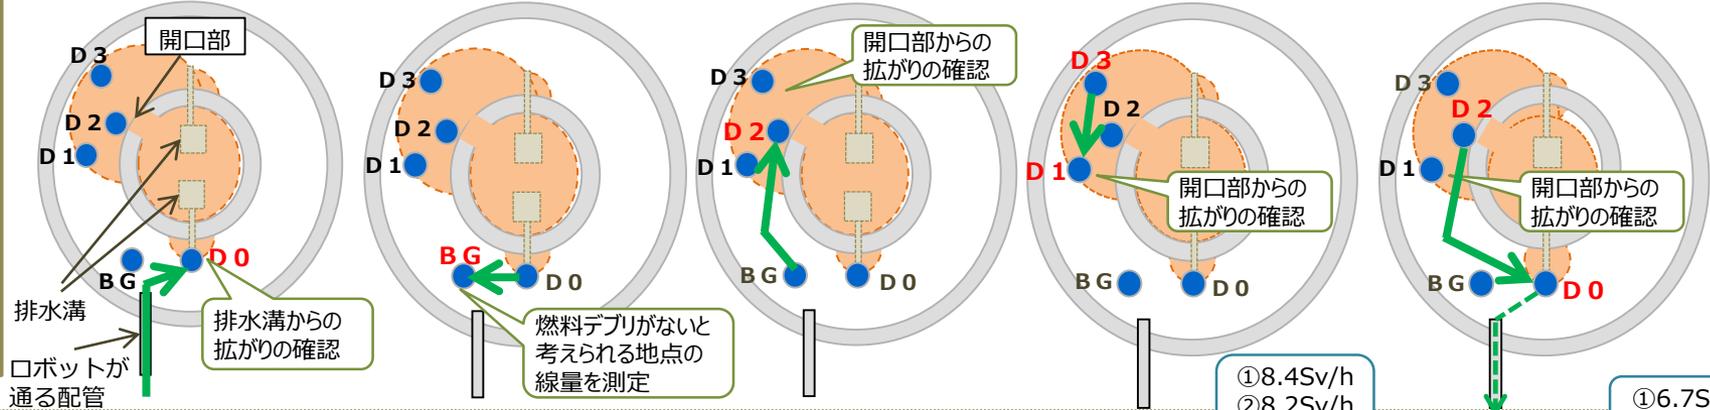
調査地点と調査の狙い  
(平面図)

1階↑  
地下階↓

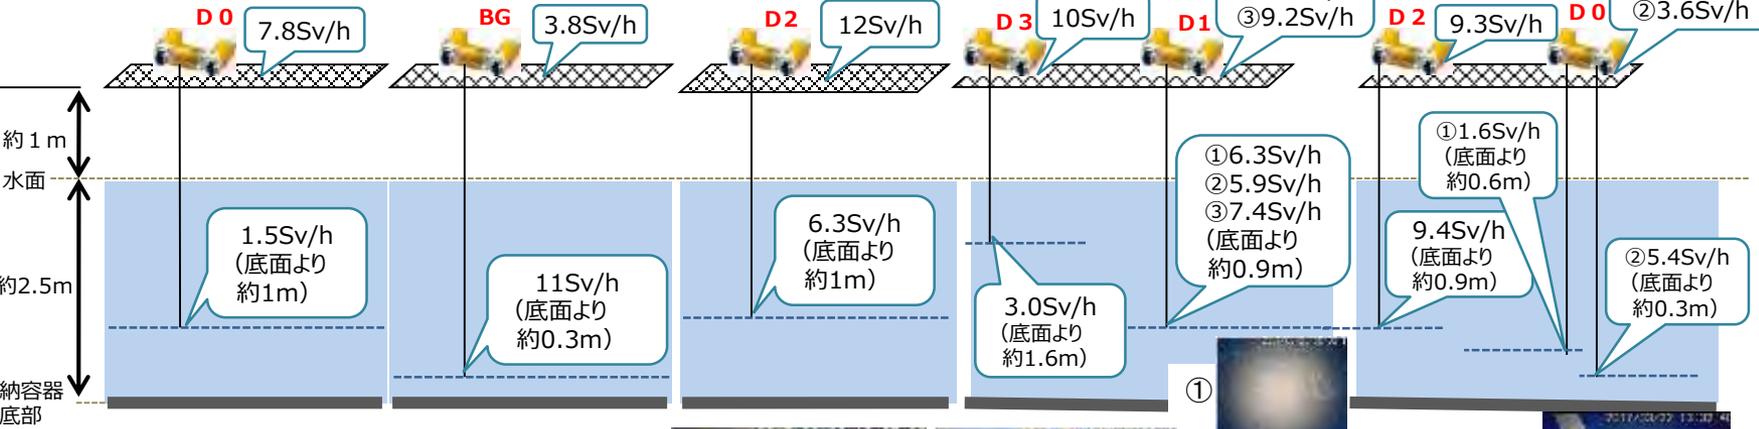
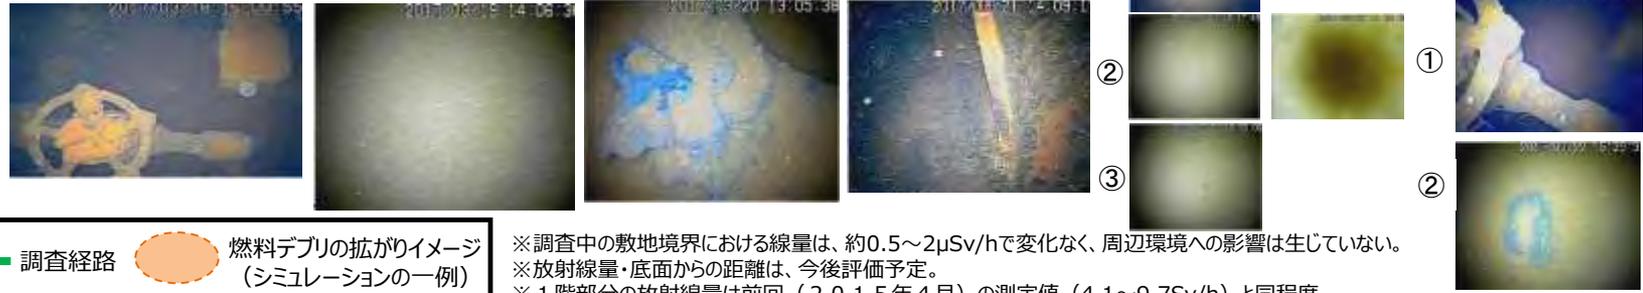
調査結果 (断面図)

● 調査ポイント ← 調査経路 ○ 燃料デブリの拡がりイメージ (シミュレーションの一例)

※調査中の敷地境界における線量は、約0.5~2μSv/hで変化なく、周辺環境への影響は生じていない。  
 ※放射線量・底面からの距離は、今後評価予定。  
 ※1階部分の放射線量は前回(2015年4月)の測定値(4.1~9.7Sv/h)と同程度

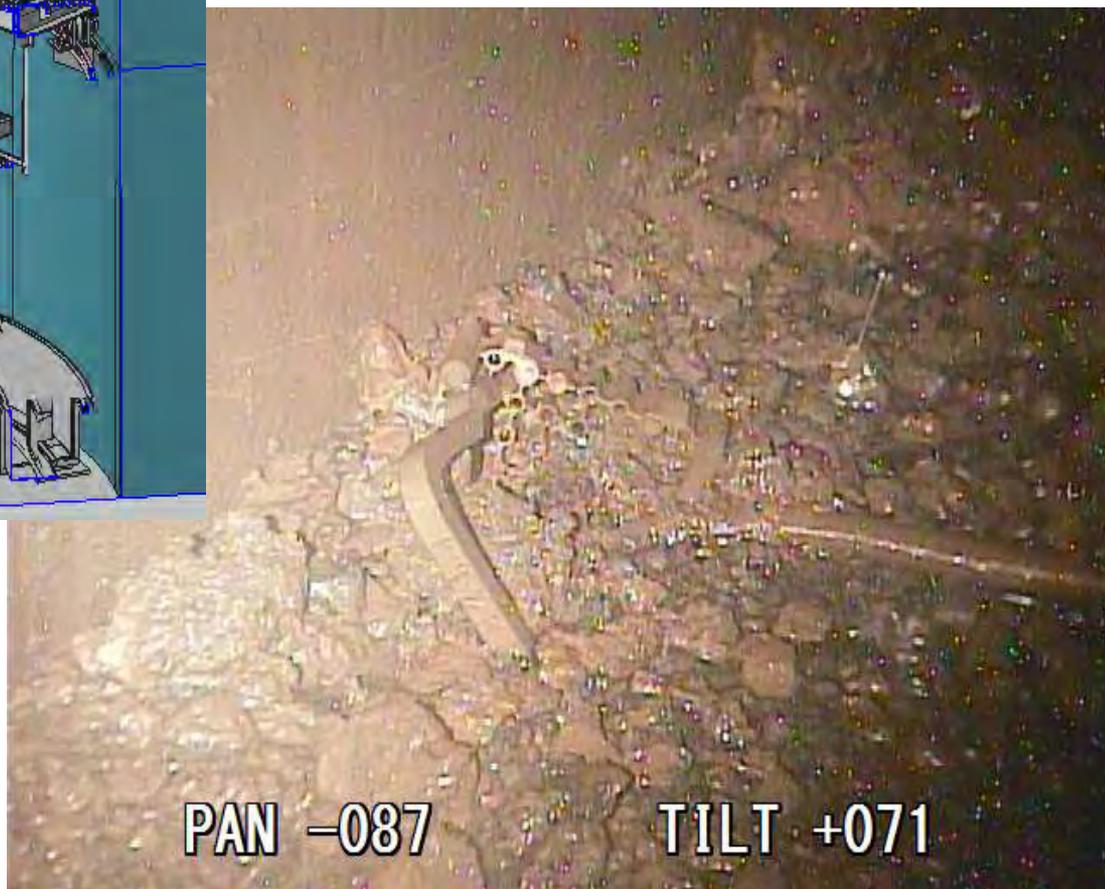
画像：2号機格納容器内底部，  
ペDESTAL内 内壁付近

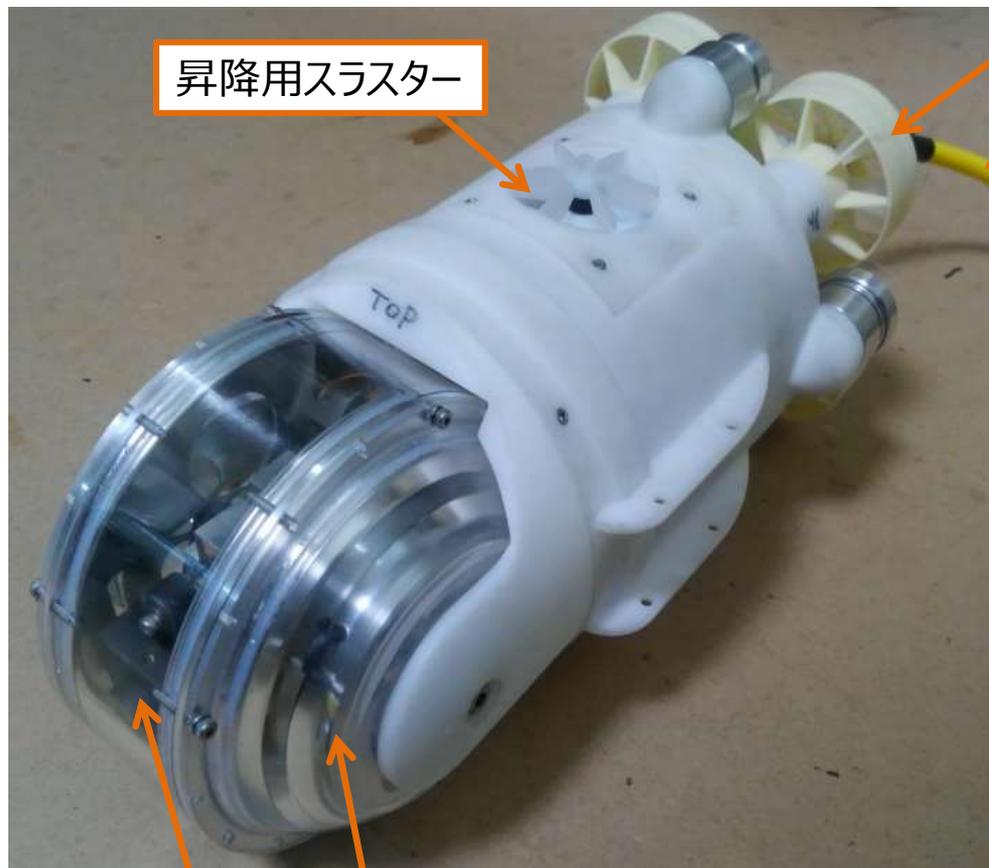
# 3号機格納容器内調査 水中ROV

推進用スラスタ

中性浮力ケーブル

| 項目 | 仕様 |
| 外形寸法 | 外径：φ125mm<br>全長：約300mm |
| 重量 | 約2000g（気中） |
| 耐放射線性 | 200Gy |

照明

後方カメラ

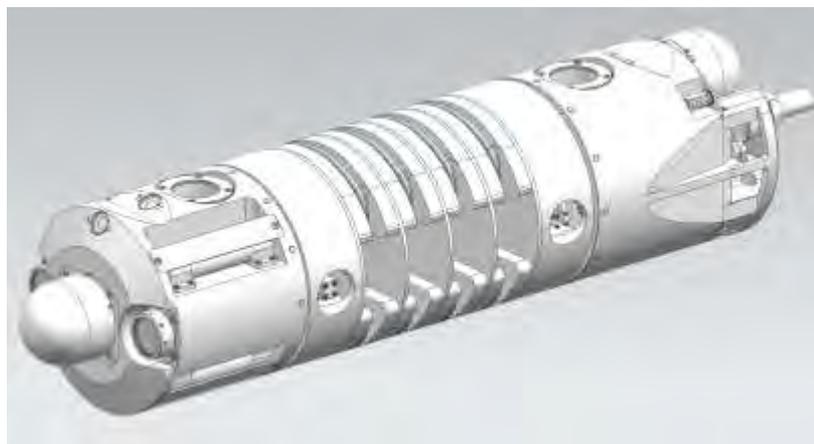
ボート型アクセス装置外観

- 格納容器内の水の上を航行して、広範囲に移動可能なボート型アクセス装置を製作中

- 直径：φ25cm
- 長さ：約1.1m
- 推力：25N以上

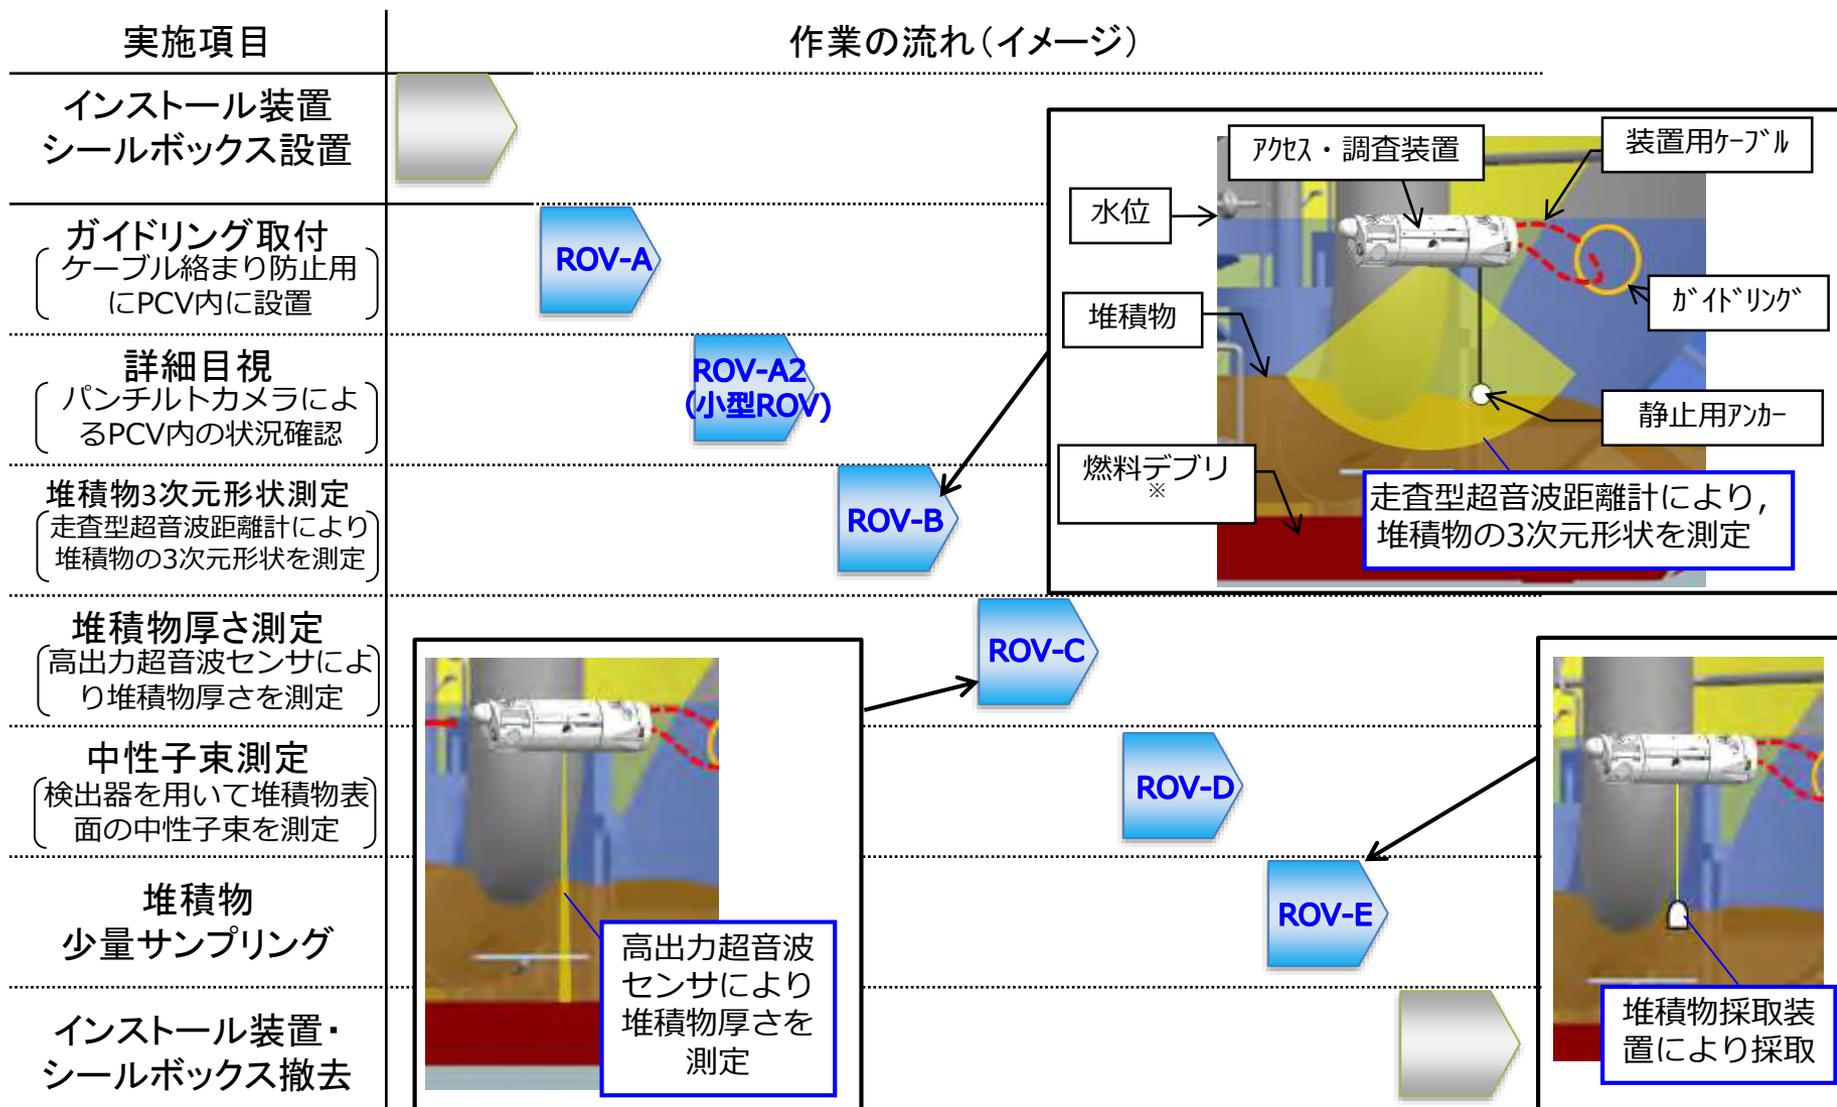
# 1号機：ボート型アクセス装置(X-2ペネからのPCV内部調査)

■ 潜水機能付ボート型アクセス・調査装置については、機能毎に6種類準備する予定。

※：堆積物の厚さや燃料デブリの有無及び厚さは未知だが、説明のためイメージとして記載

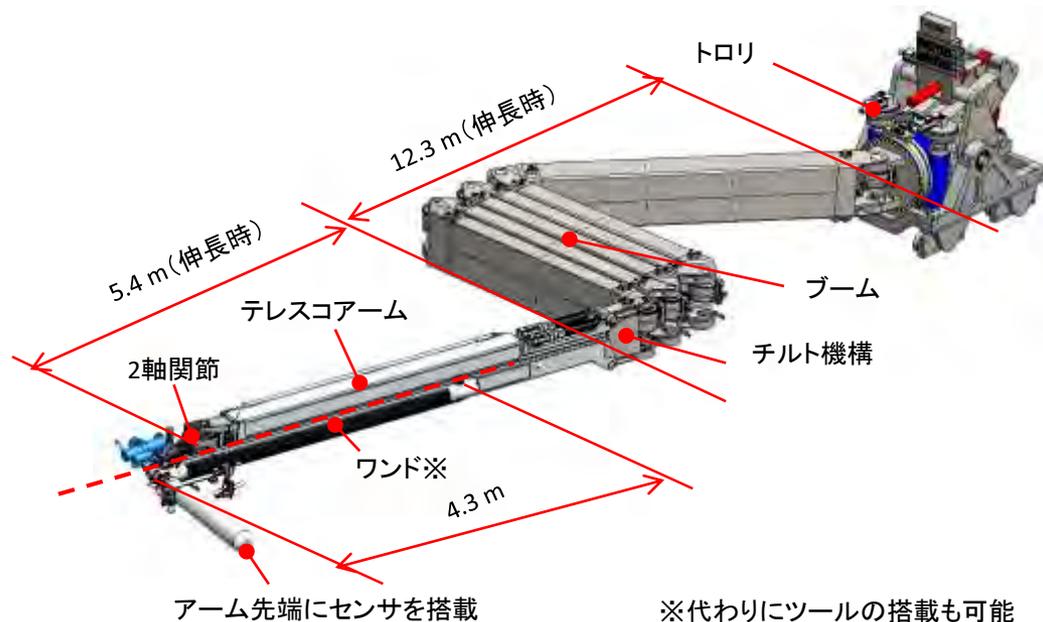
## アーム型アクセス装置

■ 制御棒駆動機構メンテナンス用の格納容器貫通部（X-6ペネ）を通じて広範囲にアクセス可能なアーム型アクセス装置を製作中

- アーム全長約22 m
- 10 kgまでの調査装置を搭載可能

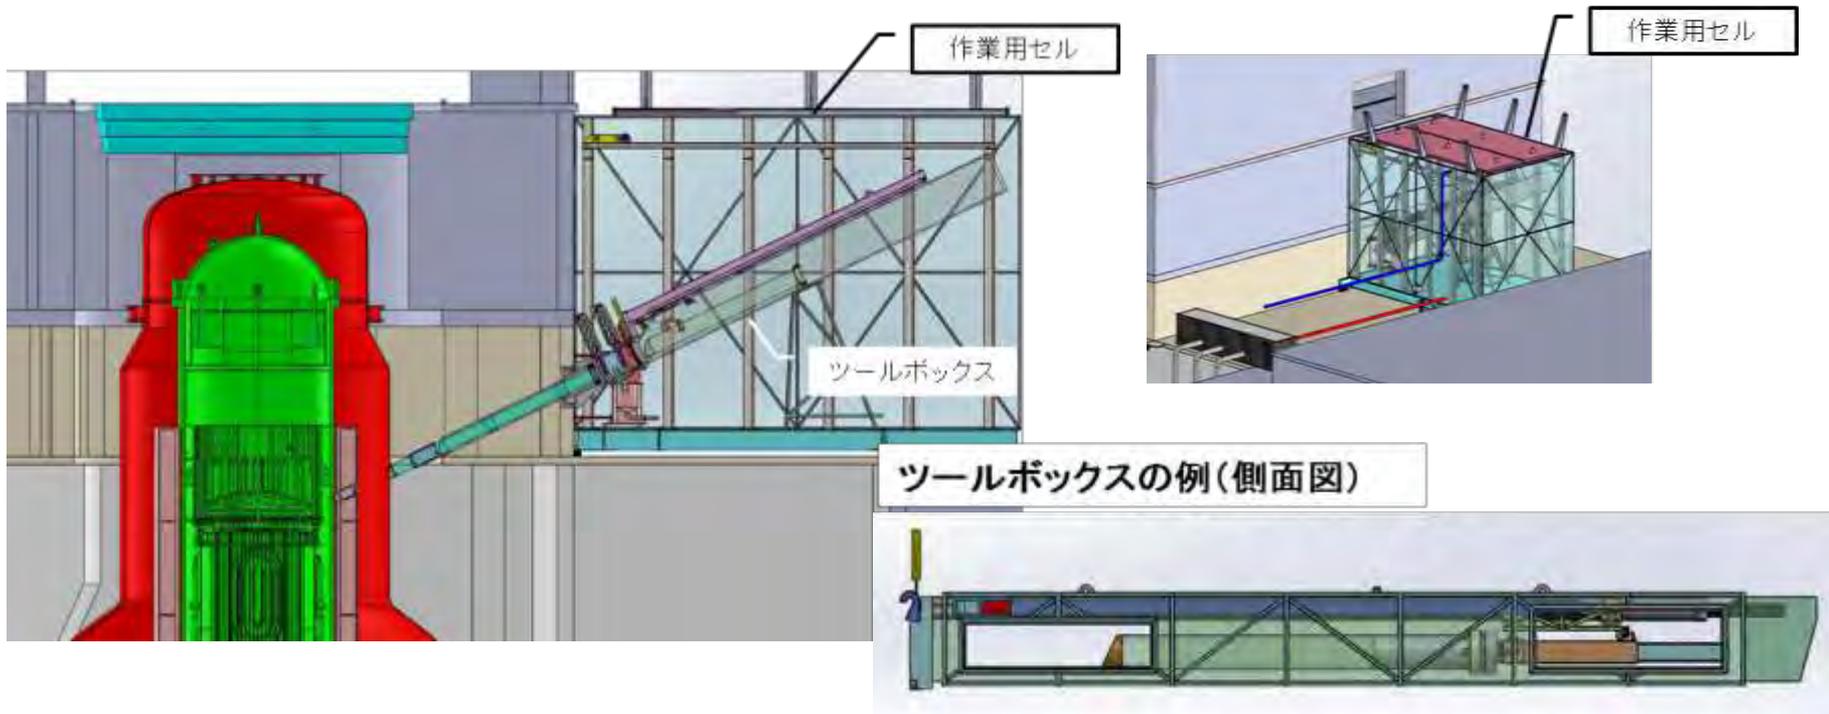
## 側面穴開け調査工法のイメージ

- 上部から圧力容器にアクセスし内部調査するための要素技術は、今後の装置試作に向け、あらかた検証済
- 加えて側面から圧力容器にアクセスするための要素技術を開発中

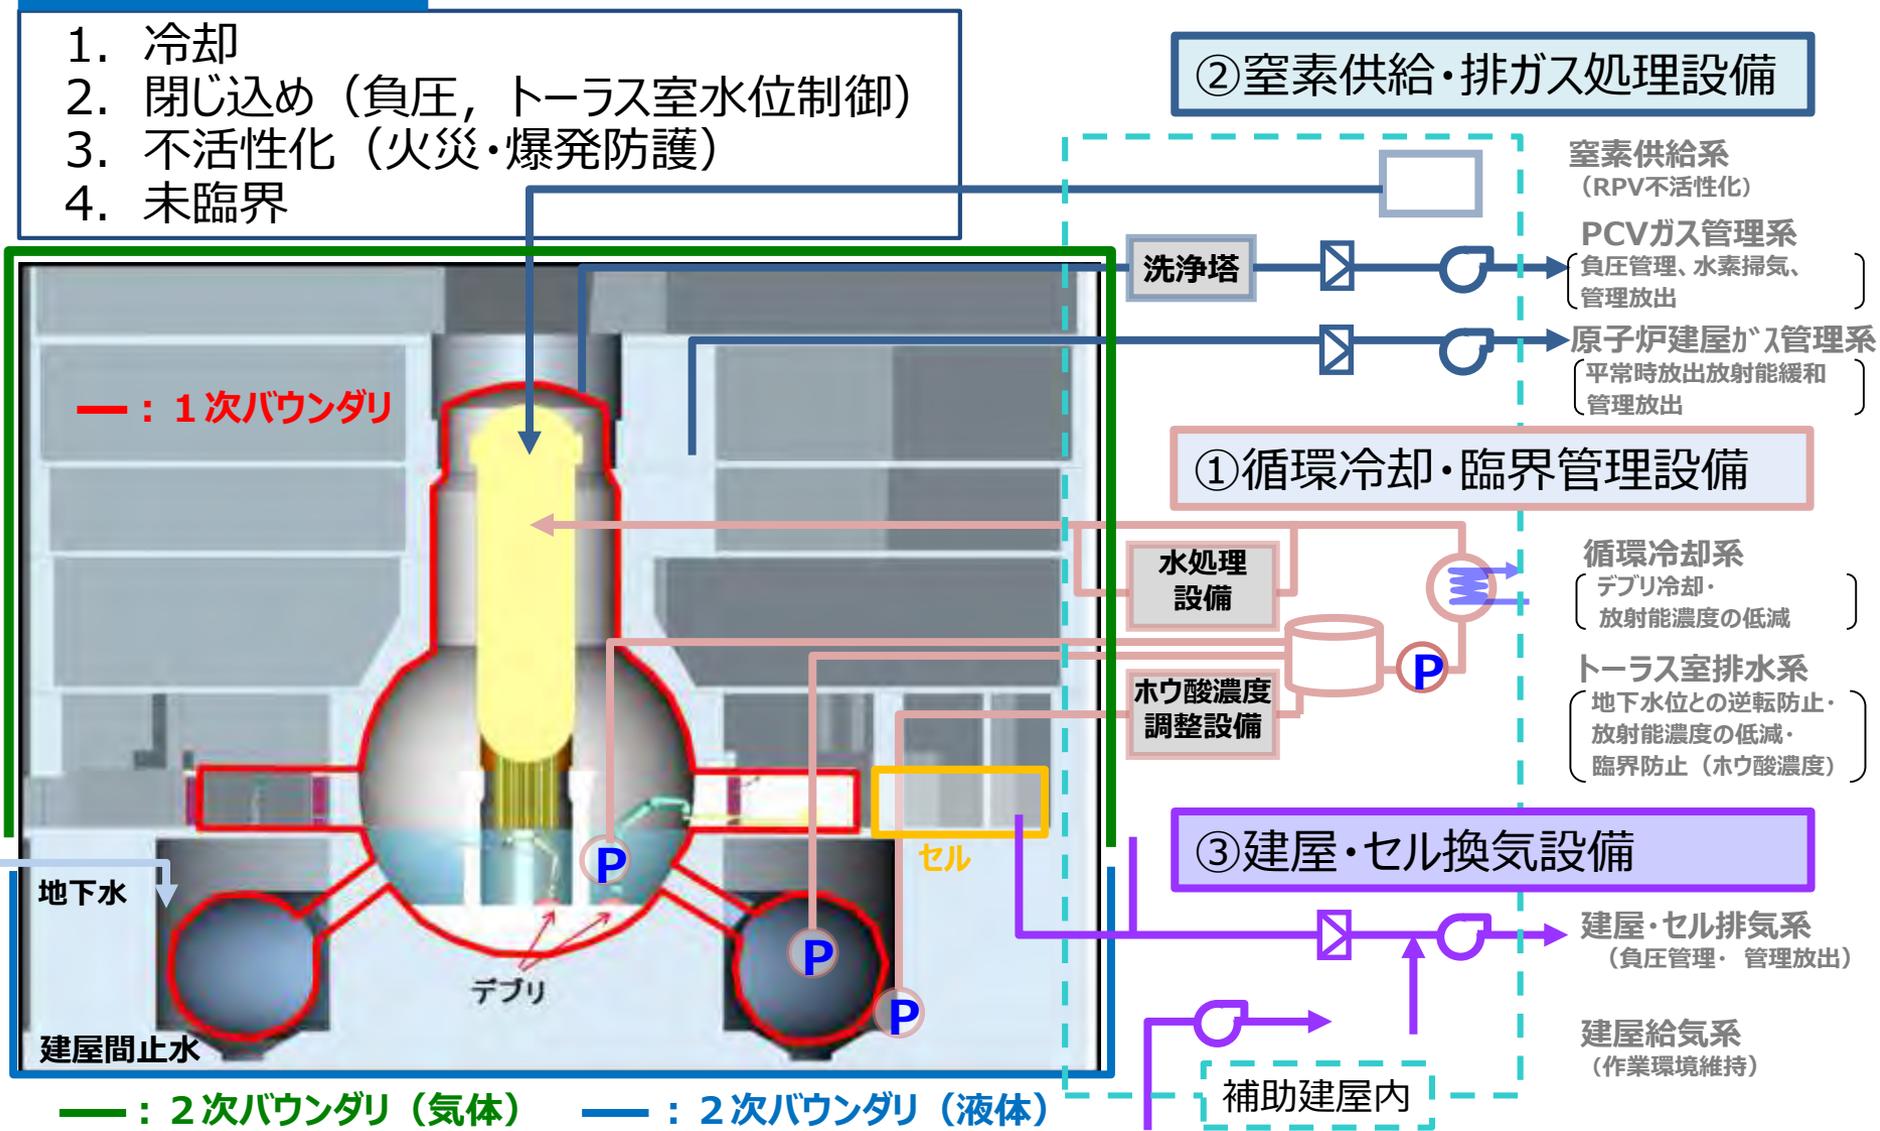
# デブリ取り出し時の安全確保

1. 冷却
2. 閉じ込め（負圧，トーラス室水位制御）
3. 不活性化（火災・爆発防護）
4. 未臨界

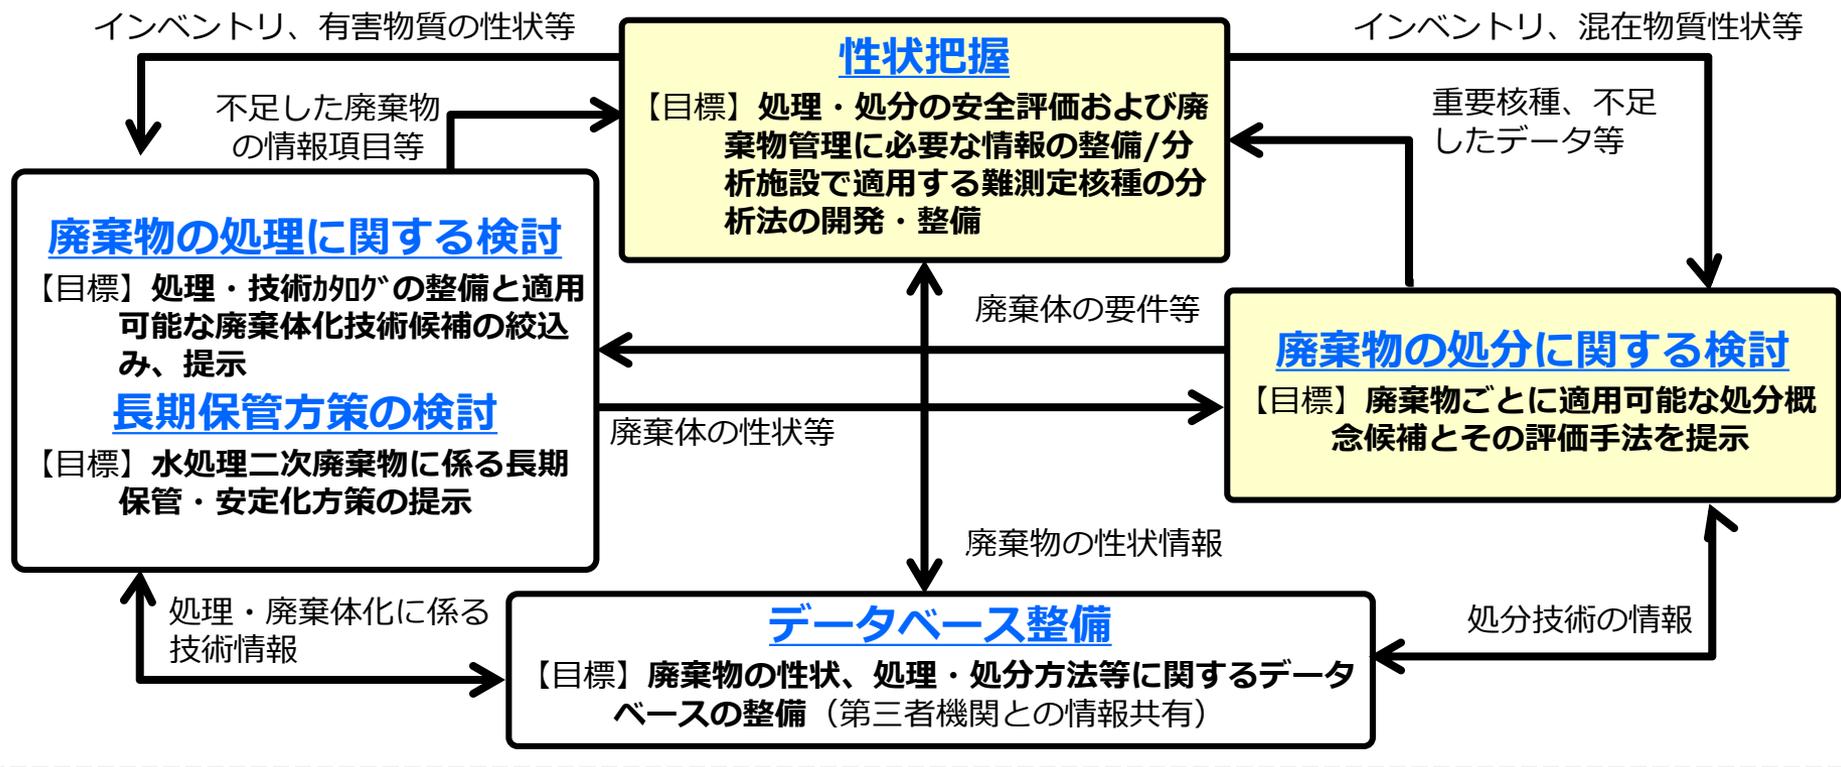
# 処理・処分に係る技術／研究開発項目

廃棄物ストリーム：事故廃棄物の発生・保管から処理・処分までの一連の廃棄物の取り扱い

処理・処分等に関する技術情報（前提条件を含む）、  
政策・制度等に係る情報

個別の研究成果の総合的な判断と調整、安全かつ合理的な処  
理・処分の実現に向けて必要な検討課題等の提示

個別研究開発項目（廃棄物ストリームの構築に必要な知見を与える基盤研究開発）

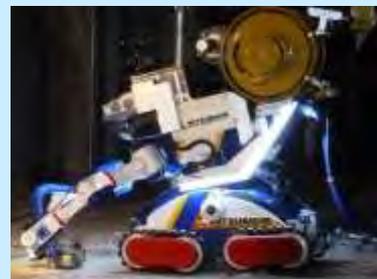
## 低所(床,下部壁面)用

吸引/ブラスト

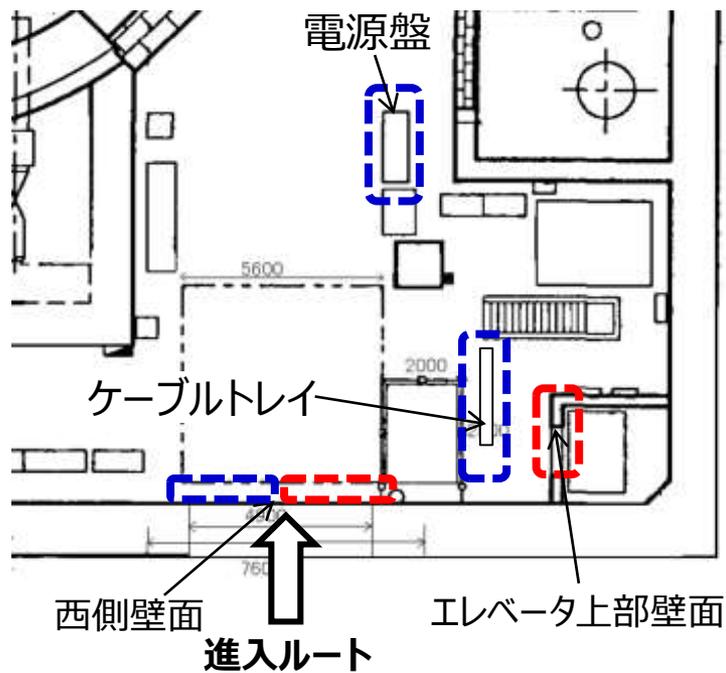
## 現場への適用（3号機）

2016年1月～2月に**3号機**  
**R/B 1階**で吸引除染及  
**ドライアイス**ブラスト除  
**染**を実施。

□□ : 吸引 □□ : ドライアイス
