遠隔操作ロボットにより PCV内部を調査する

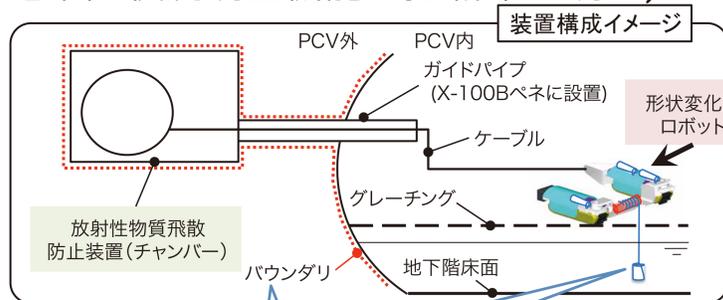
○地下階状況調査機能の搭載(B2調査)

ガイドパイプ通過とグレーチング上の安定走行で実績のある形状変化機構にウインチを搭載

放射線量率計測と事前解析結果の比較により、燃料デブリ分布を推定

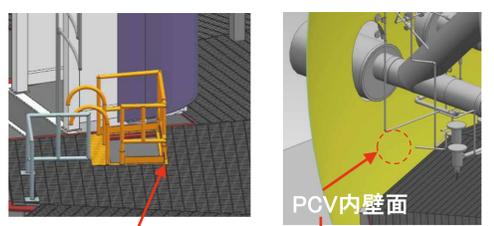
大きな干渉物がないことを確認

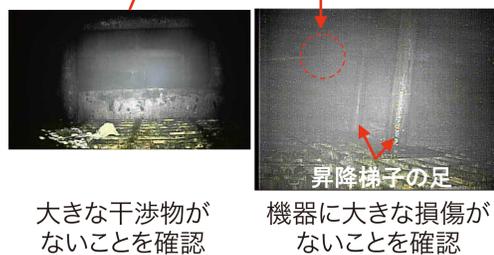
機器に大きな損傷がないことを確認

- 1号機ペDESTAL外の映像・線量・温度を取得(B1調査)し、機器に大きな損傷がないことを確認済
- 2号機ペDESTAL内調査(A2調査)の準備完了
