ロボットによりPCV内部を調査する

研究目標

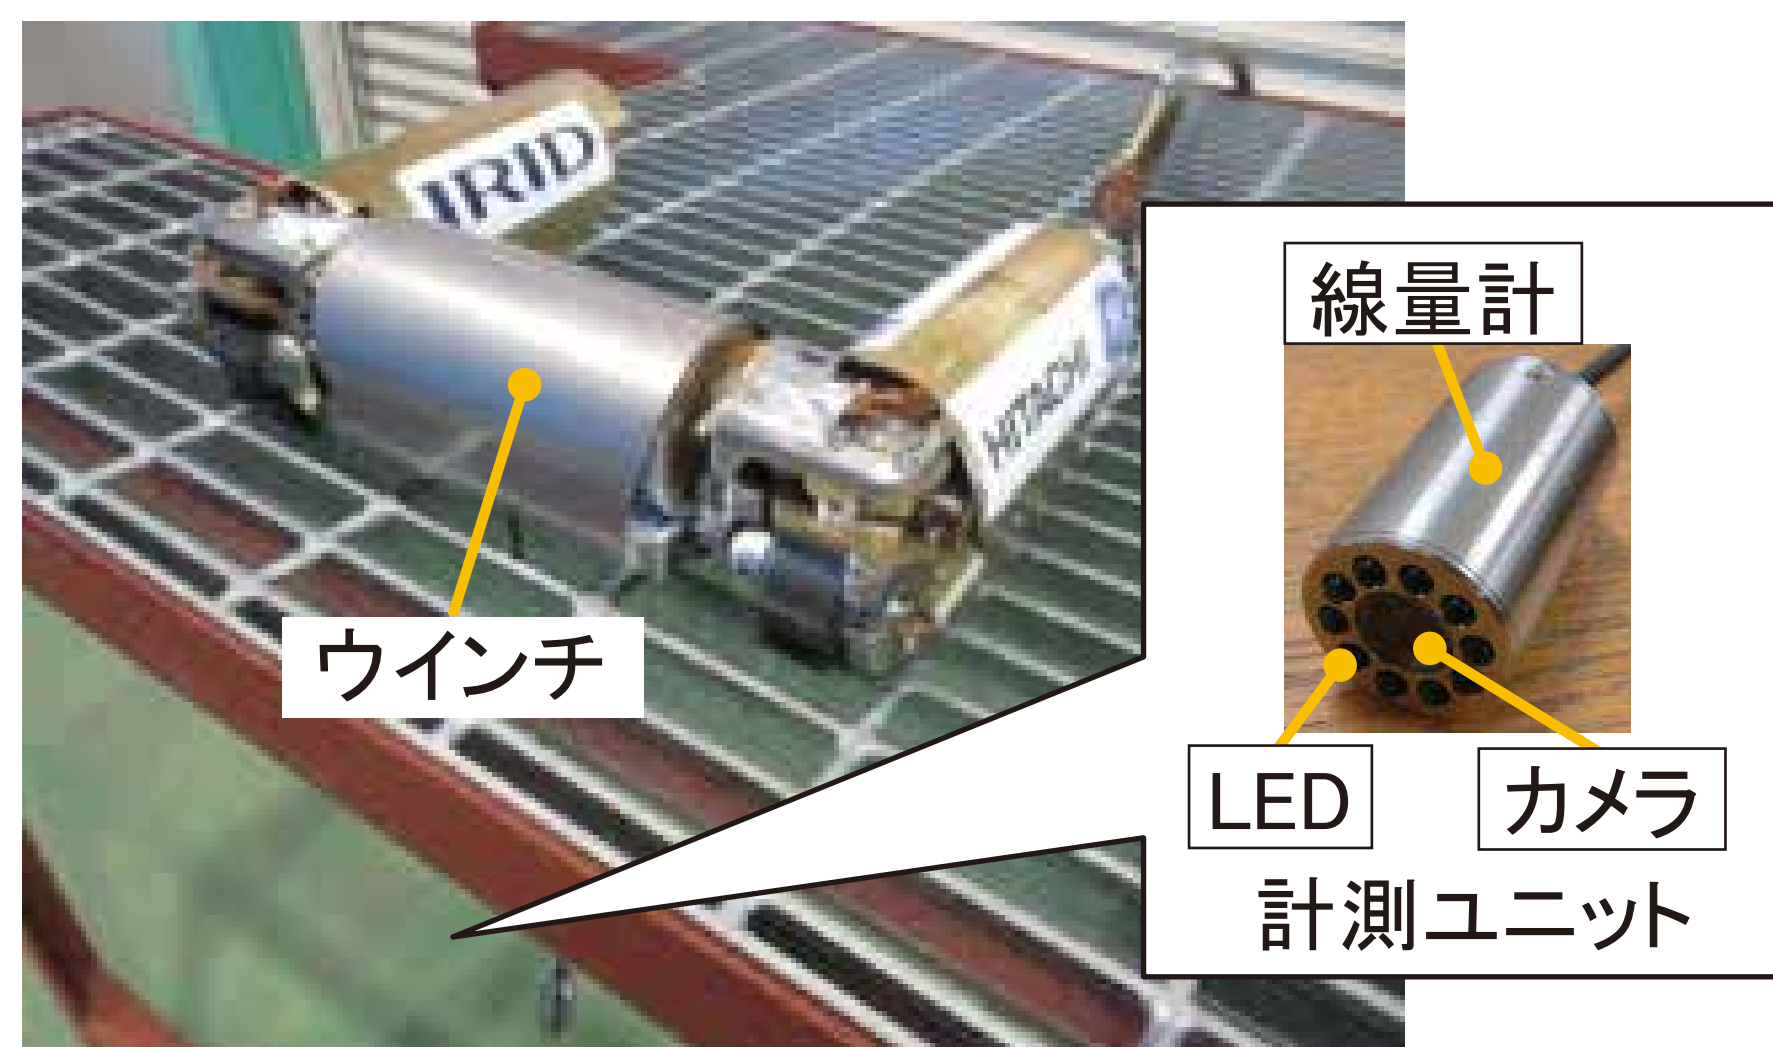
- 形状変化型ロボット(B2調査)

変形

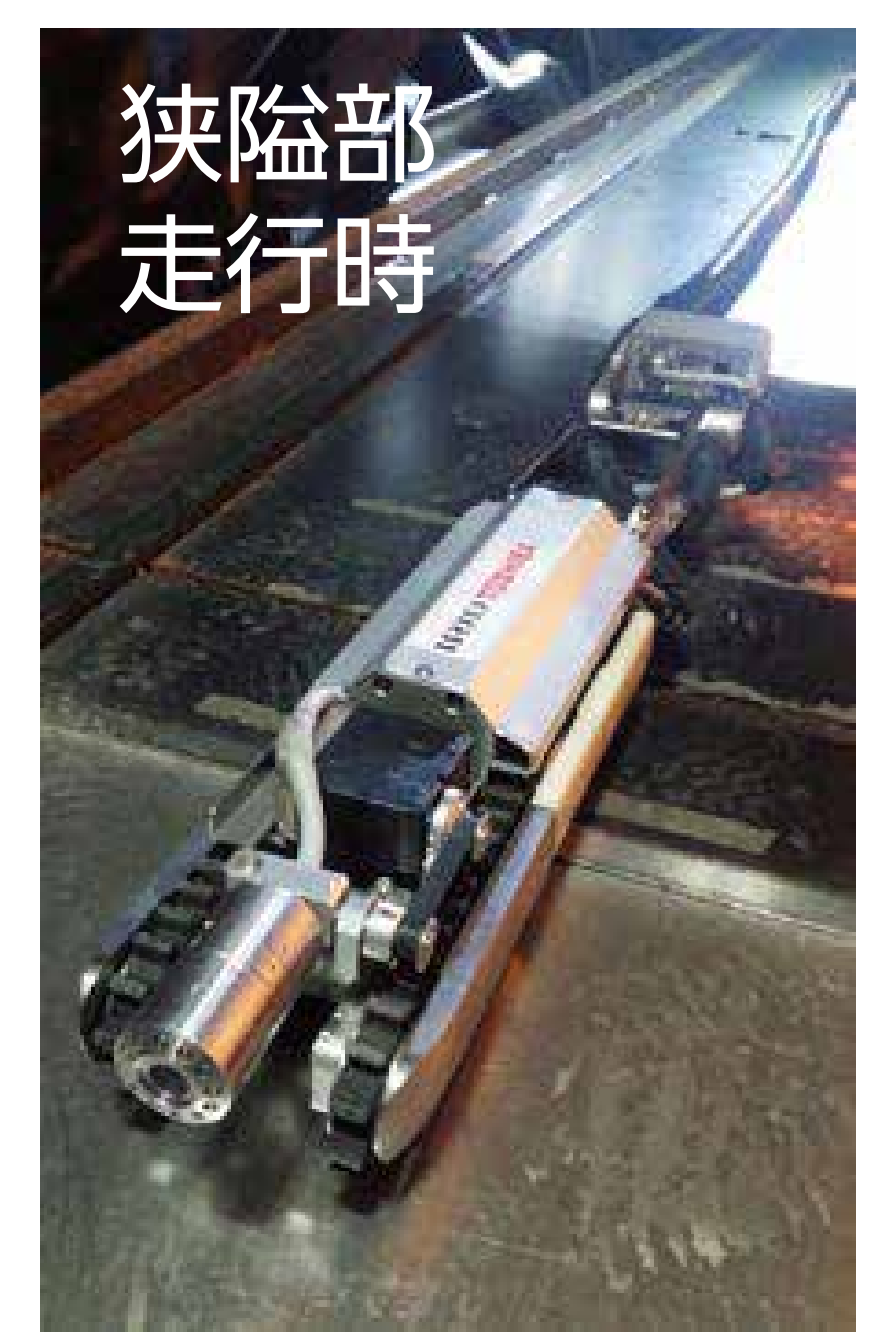
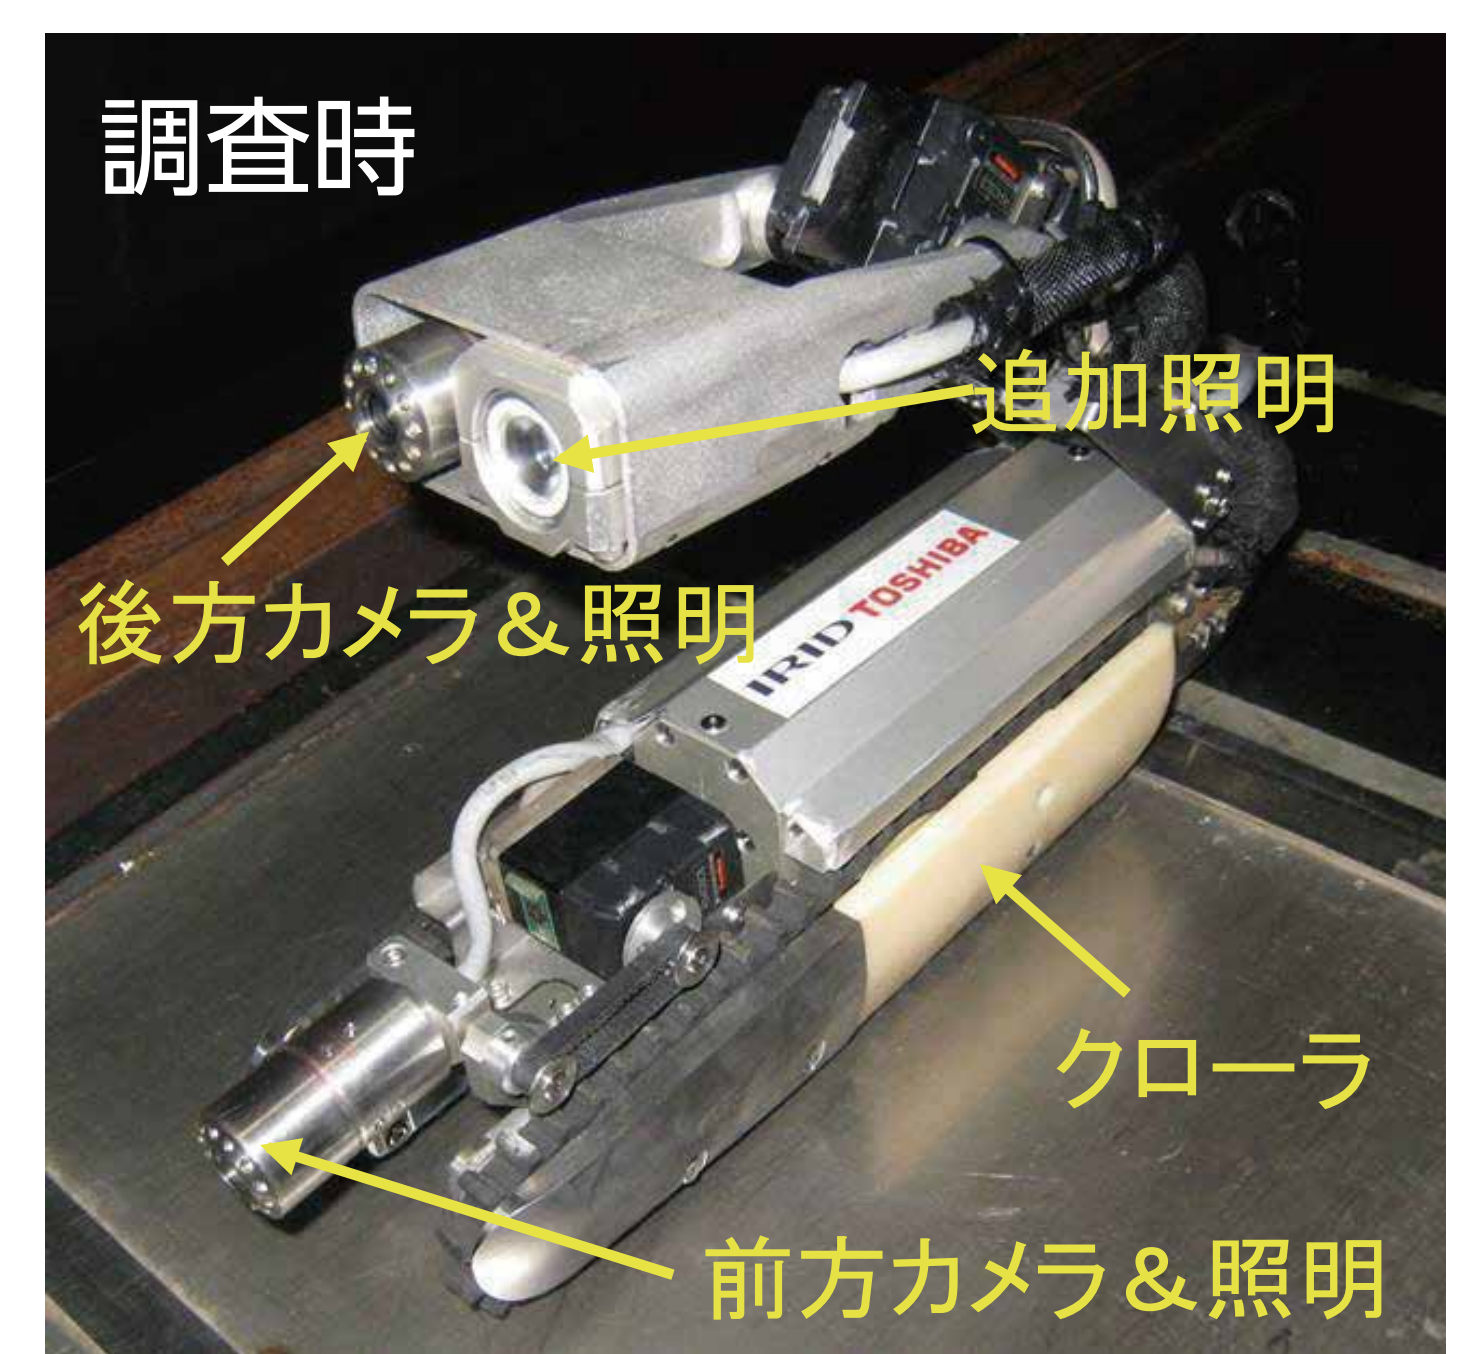
CRDLレールから
ペDESTAL内部に進入

変形
