研究開発成果概要

IRID Annual Research Report 2015

IRID 技術研究組合 国際廃炉研究開発機構
International Research Institute for Nuclear Decommissioning

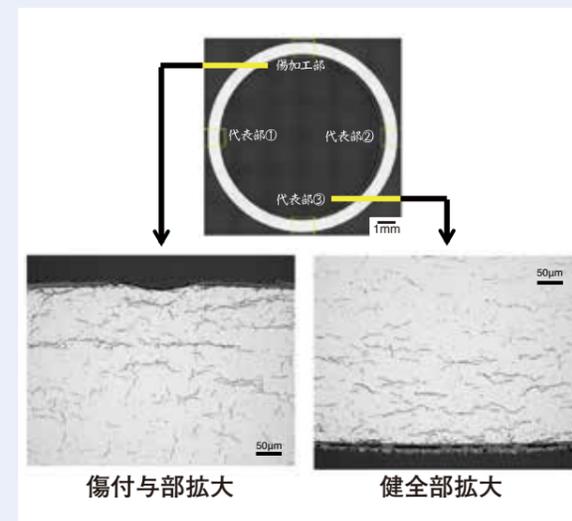
図1 水素化物析出挙動確認試験結果の例 (照射済9×9燃料被覆管、300℃、冷却速度0.3℃/h、周方向応力70MPa、傷付与)

傷付与部の水素化物析出方位は、健全部と同様に概ね周方向であり、傷付与の水素化物析出挙動に及ぼす影響は認められませんでした。

そのため、低延性条件試験(水素化物析出挙動評価試験)および高ひずみ条件試験(クリープ試験)を行いました。平成27年度の試験条件では、燃料被覆管への瓦礫による傷や海水付着が燃料集合体の健全性に及ぼす影響は小さいことを確認しました(図1,2)。引き続き、福島第一1～4号機に特有の要因が、乾式保管を行う場合に燃料集合体の健全性及び及ぼす影響を検討していく計画です。

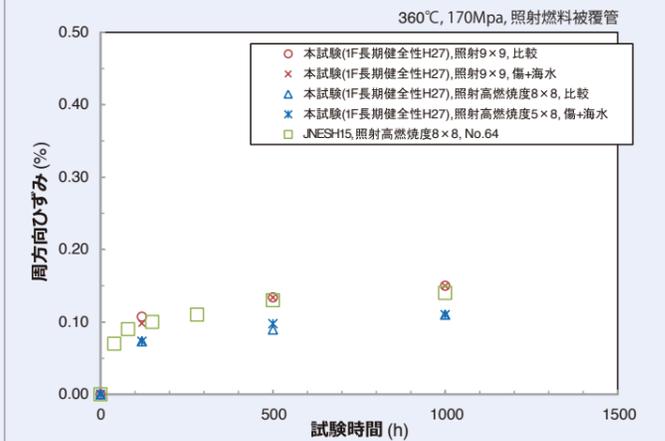
図2 クリープ速度に及ぼす(傷+海水付着)の影響検討結果例 (照射済燃料被覆管、360℃、周方向応力170MPa、傷+海水付着)

1000時間までの試験では、(傷+海水付着)の有無による明瞭な差異は認められませんでした。引き続き、挙動を確認していく計画です。

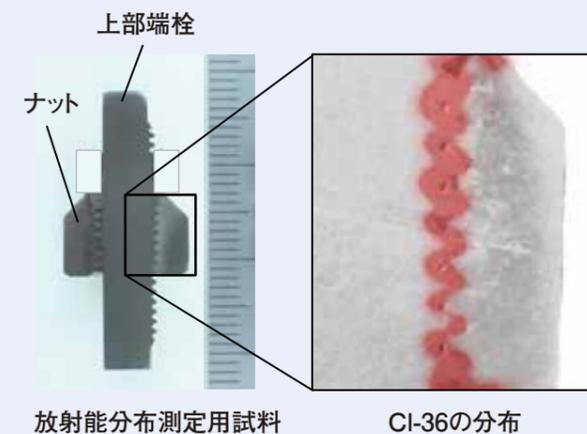
図3 上部端栓部材すきま構造部のCl-36分布(80℃、2倍希釈人工海水50h浸漬後時点)

図3および図4より、2倍希釈濃度の塩水へ浸漬することにより、海水成分が上部端栓部材のすきま構造部へ移行しますが、その後の水質改善により濃度が低下することを確認しました。

この試験により、海水投入に伴い塩化物イオンは上部端栓部材すきま構造部に取り込まれますが、浸漬液の水質を改善することで、塩化物イオンの濃度は浸漬液の濃度に追従して低下すること、また、すきま構造部での濃縮等は生じないことを確認しました(図3,4)。

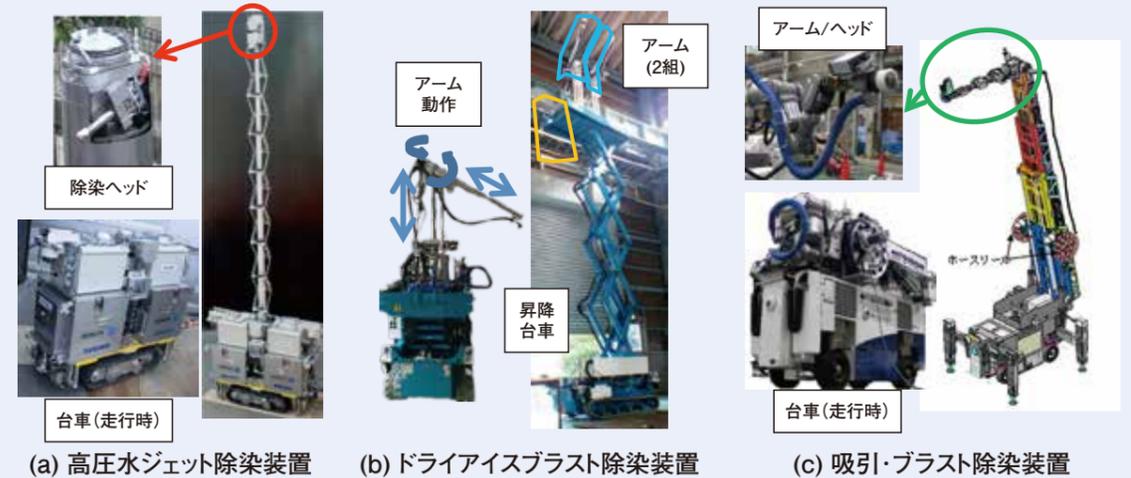
図1 高所用除染装置

平成26年度に実施した実証試験結果を受けて、高圧水ジェット除染装置は視認性やメンテナンス性の向上等、ドライアイスブラスト除染装置は走行時や除染時の操作性向上等、吸引・ブラスト除染装置は視認性、非常時の回収作業性の向上等の改良を行いました(図1)。

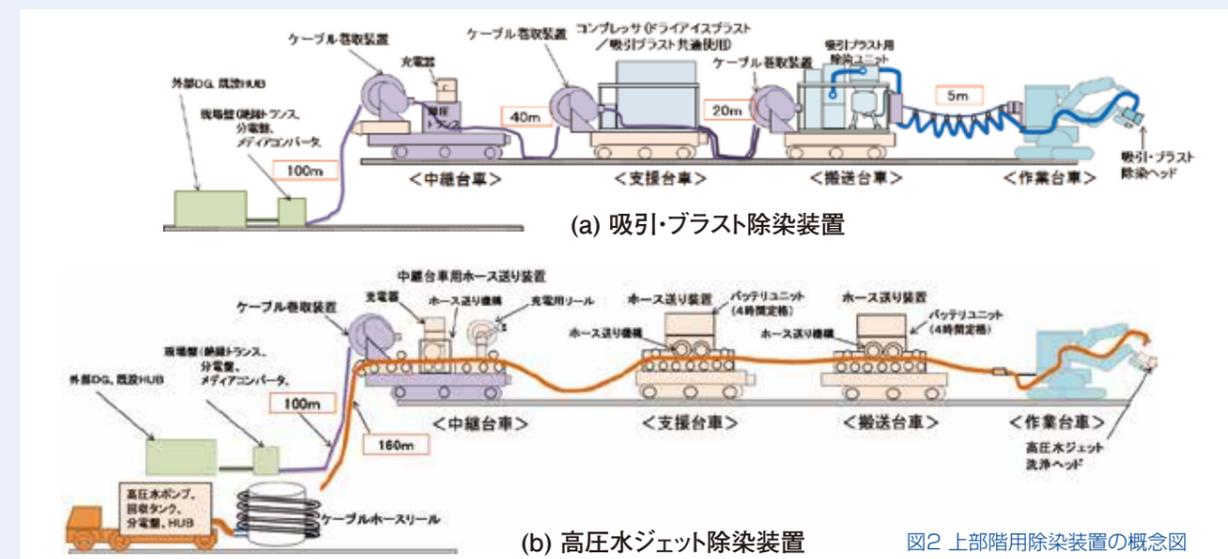
図2 上部階用除染装置の概念図

平成26年度に続き上部階用除染装置の製作を行いました。上部階用除染装置は、昇降作業台を使用して原子炉建屋上部階(2～3階)にアクセスし、床面および壁面(高さ約2mまで)の除染を行う装置です。作業台車・搬送台車・支援台車・中継台車で構成し、各台車には高圧水ジェット除染ユニット、吸引・ブラスト除染ユニット、ドライアイスブラスト除染ユニットを搭載しています(図2,3,4)。

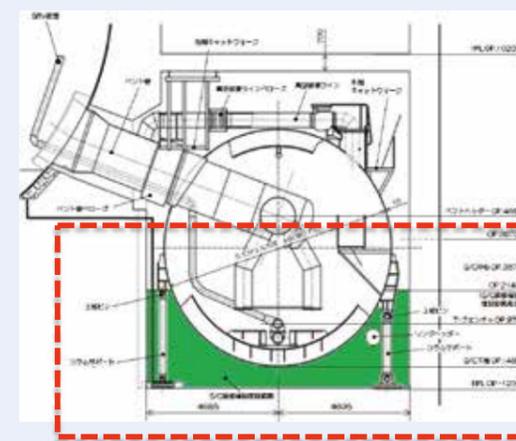
図1 1号機 S/C脚部補強埋設範囲(緑)

サプレッションチャンバー(S/C)脚部の補強技術(図1)については、平成25年度の試験において、補強材を打設した後の長距離流動に伴い、補強材の強度が低下することが判明しました。この課題を解決するため、補強材を改良し、その後の試験で必要な強度を保持できることを確認しました。さらに長距離流動性、打ち上がり性(図2)、また障害物を乗り越える際の影響を確認し、目標とする性能が確保できる見込みを得ました。

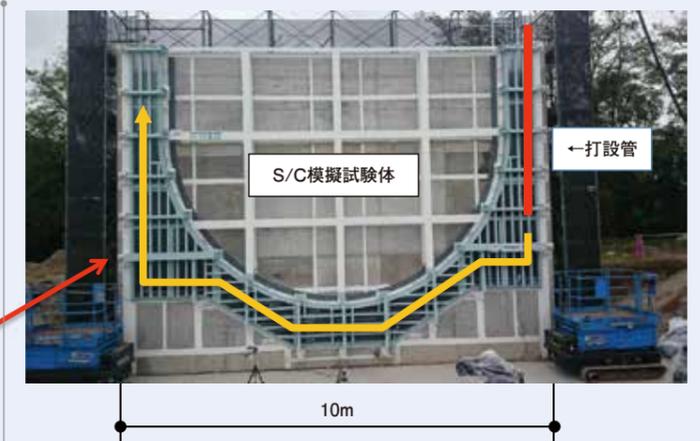
図2 S/C脚部補強打ち上がり性状確認試験(1分の1スケール:2・3号機を模擬) 打設管より補強材を流し込み、S/Cの下を回り込み反対側まで均等に立上るか確認しました。

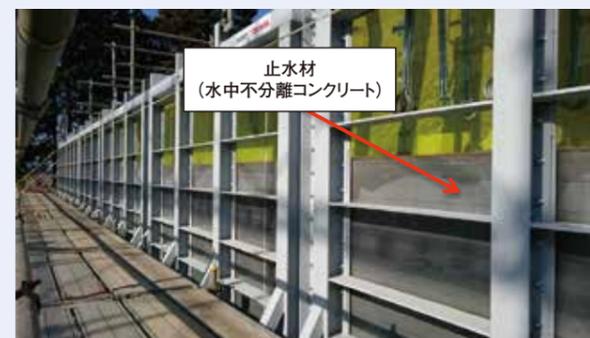
図3 ダウンカム長距離流動試験状況 24m水槽の両端から止水材を打設し、合流した中央部付近のダウンカム内部への充填性・止水性能を確認しました。

止水材の材料配合を決定し、ダウンカム止水およびクエンチャ、ストレーナ止水試験を実施しました。また、2方向から流し込んだ止水材の合流部の長距離流動確認試験(図3)と真空破壊弁止水試験を行い、本止水材による基本的な止水性能を確認しました。

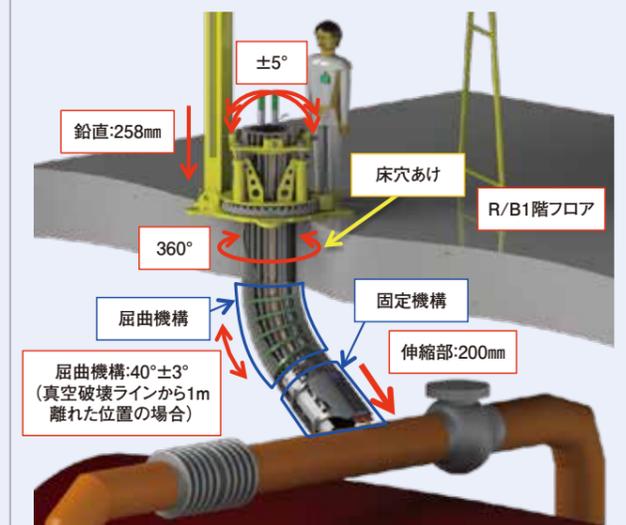
図4 フレキシブルガイドパイプ概念図 1階床の穴あけ位置に干渉物があり、真空破壊ラインの真上に穴を開けられないため斜めからアクセスするガイドパイプを開発しました。

1号機原子炉建屋1階の真上からアクセスできない真空破壊ラインについて、斜め方向からアクセスできるフレキシブルガイドパイプおよび止水プラグを挿入する実規模試験を実施しました。その結果、ガイドパイプ設定、真空破壊ラインへの穴あけ、止水プラグの挿入、耐圧性能確認等により、施工性や成立性を確認できました(図4)。

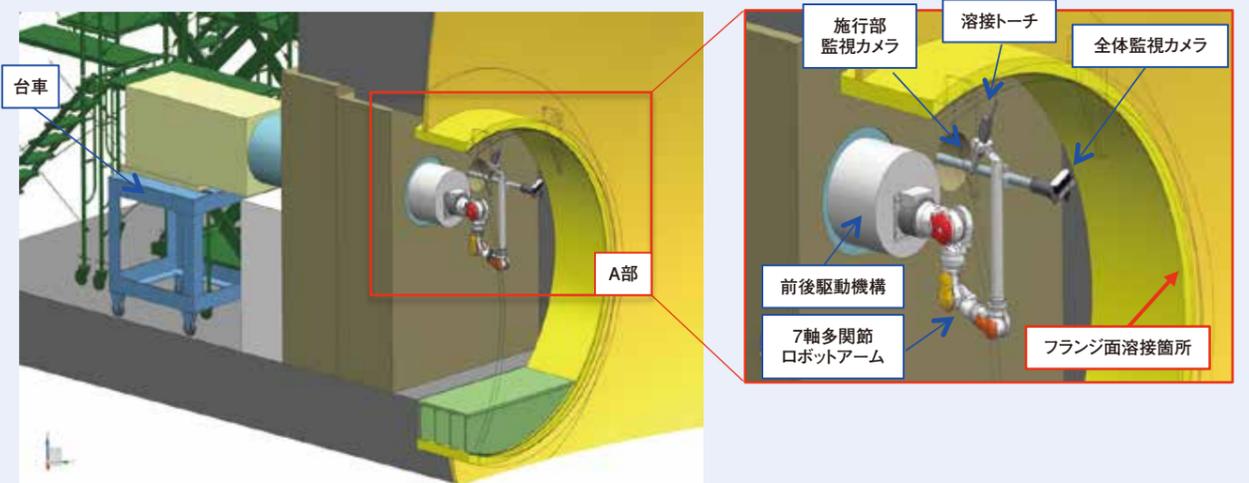
図5 シール部の止水技術(機器ハッチ止水)

機器ハッチの止水は、これまでセメント系材料による埋設工法を検討してきましたが、完全止水が難しいことから、遠隔溶接による止水工法の検討を開始しました。

機器ハッチは高線量で人が近付けないため、遠隔による溶接工法について概念検討を開始しました(図5)。

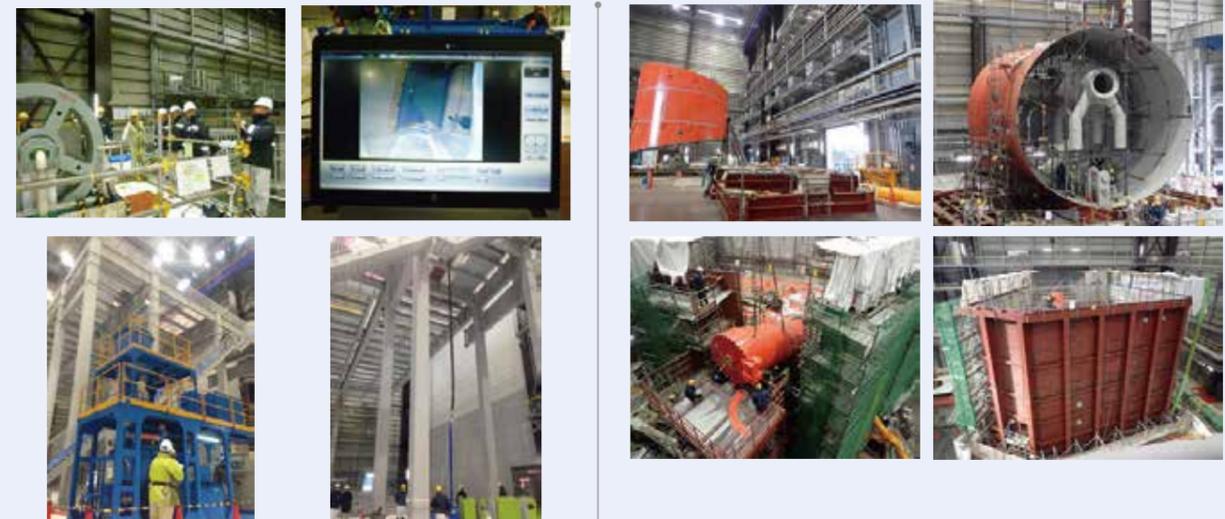
写真1 実規模試験実施状況
左上:打設装置、右上:打設装置の先端監視カメラ映像、左下:ミキサー、右下:打設装置のノズル降下状況

「原子炉格納容器漏えい箇所の補修・止水技術の開発」事業で開発したサブプレッションチャンバー(S/C)脚部の補強用打設装置の操作性を確認するため、水を使用した実規模試験に着手しました(写真1)。

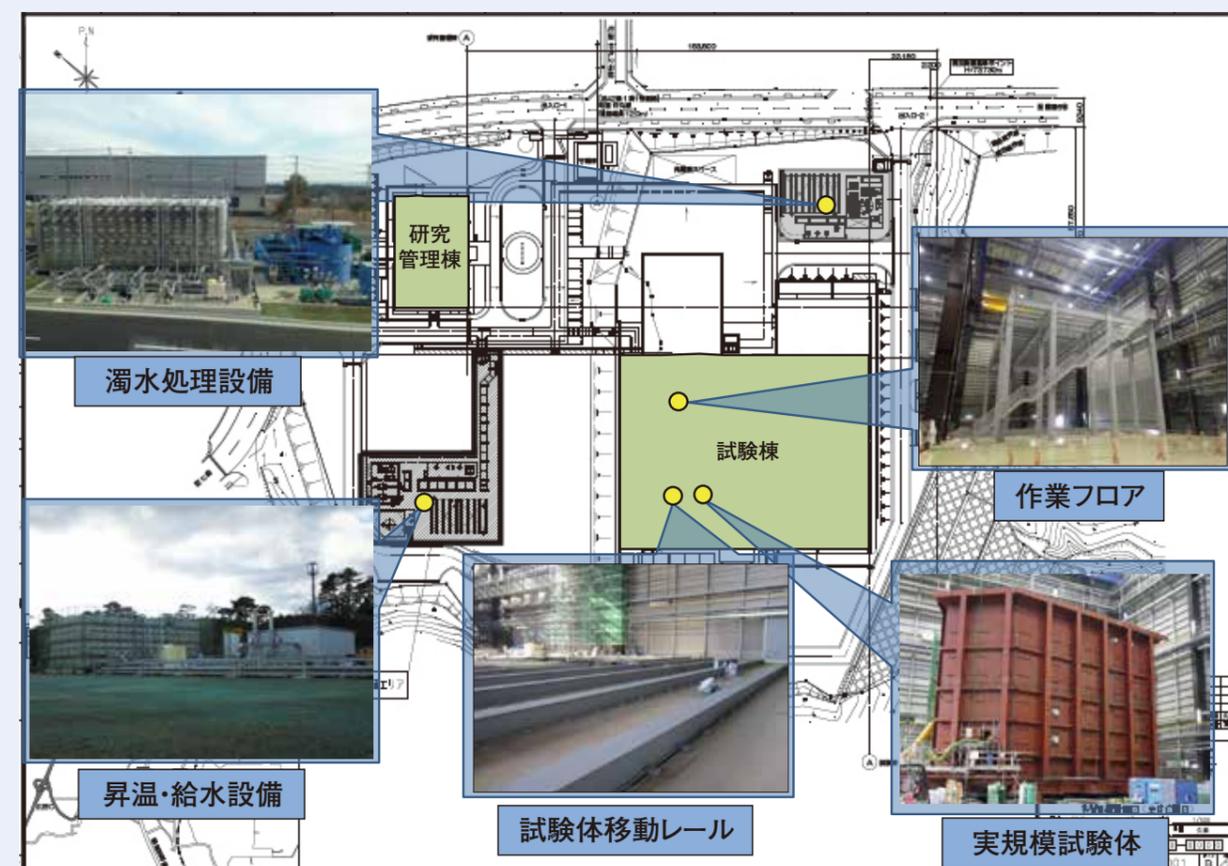
図1 試験設備準備状況

実規模試験では、寸法や温度条件等について福島第一1～3号機の実際の環境を可能な範囲で模擬することとしました。平成26年度に引き続き、以下の設備について検討・設計・製作・設置等を行い、楢葉遠隔技術開発センター内に必要な設備等の設置を計画通りに完了しました。

【昇温・給水設備】実規模試験では、実機の滞留水を模擬した温水を使用する計画です。昇温機能を備え、必要な容量の温水を製造する設備を設置しました。

【濁水処理設備】PCV下部の止水は、止水材(グラウト材(セメントを含有))を用いることから、試験の実施後にはセメントを含有する水が発生します。この水を施設外に排水できるように処理する濁水処理設備を設置しました。

【作業フロア】福島第一1号機の原子炉建屋地下1階の階高は、2・3号機とは高さが異なります。実機での作業は1階からの止水装置等の設置を想定しているため、実規模試験を行う場合は、対象とする号機毎にフロアレベルが変更できるような作業フロアを設置しました。

【試験体移動レール】試験体は非常に重量が重く(約5,400t)、組立後の移動は困難なことから、試験体が移動できるような移動レールを設置しました。

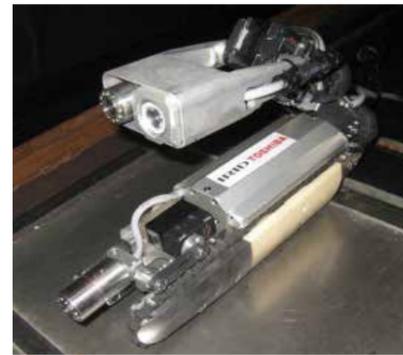
写真1 A2調査装置
(2号機ペDESTAL内)

ペDESTAL内部プラットフォーム上状況調査(略称:A2調査)装置に関しては、これまでの試験結果を反映して、装置の改善を行い、2号機での現地実証に向けて、現地実証の準備まで完了しました(写真1)。

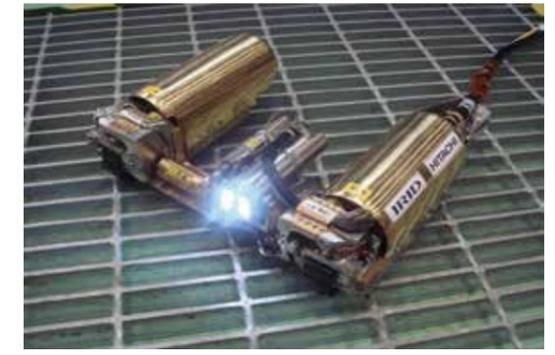
写真3 B1調査装置
(1号機ペDESTAL外)

1号機のPCV内1階グレーチング上を走行し、映像/線量/温度を取得する調査(略称:B1調査)を、平成27年4月に実施しました。これにより、PCV内部の既設設備に大きな損傷がないことや1階グレーチング上の約4分の3の範囲の線量/温度データを取得しました(写真3)。

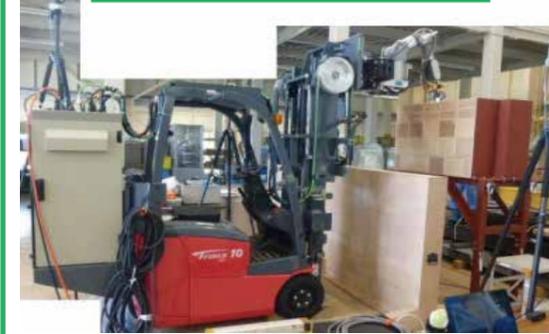
写真2 遮蔽ブロック取外装置
(2号機X-6ペネ前)

2号機X-6ペネの前に設置されている遮蔽ブロックを遠隔操作で取り外す装置(遮蔽ブロック取外装置)を開発し、平成27年6～7月に現地実証試験を行いました。その結果、遮蔽ブロック135個のうち128個と、背面鉄板3枚のうち2枚の取り外しを完了しました。残存ブロックと鉄板は、据付構造が想定と異なっていたうえ強固な固着が確認されたため、固着解除用のエンドエフェクタを追加で開発しました(写真2)。

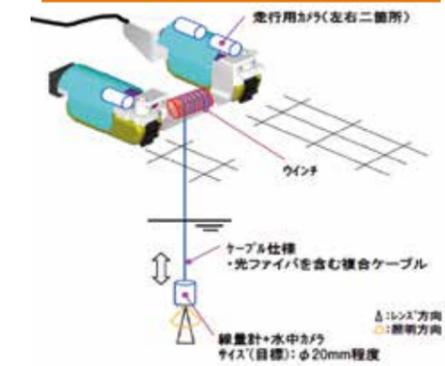
図1 B2調査装置(イメージ)*
(1号機ペDESTAL外地下階)

また、B1調査に続く調査(地下階状況調査:略称:B2調査)に向けて、概念検討や要素試作・試験を実施し、調査工法を立案しました(図1)。

*図1は、IRIDで検討したコンセプトを踏まえた現状の案です。今後の開発・要素試験の状況を踏まえ、さらなる見直し・改良により、当イメージ図は変更の可能性があります。

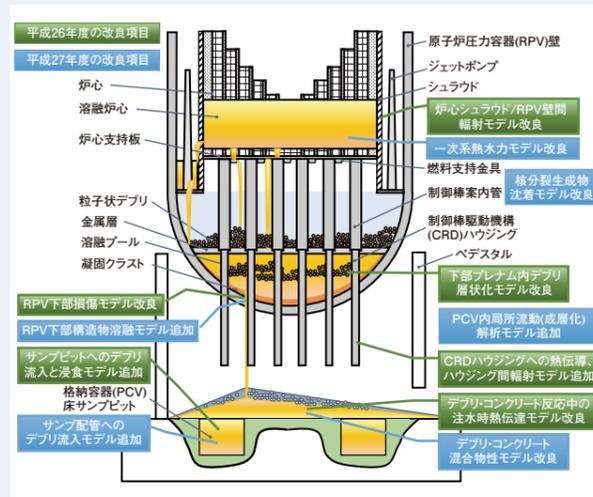
図1 MAAP解析モデルの改良・高度化

燃料デブリの挙動や核分裂生成物の移行に関する物理現象モデルを改良し、事故進展解析技術を高度化しました。

平成26年度に策定した高度化仕様に基づき、事故進展解析コード(MAAPおよびSAMPSON)の燃料デブリの挙動や核分裂生成物の移行に関する物理現象モデルを改良し(図1)、事故進展解析技術を高度化しました。

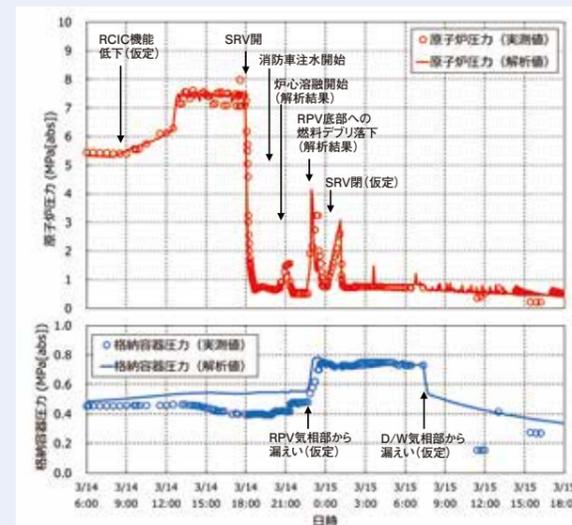
図2 MAAPコードによる事故進展解析例(2号機)

コード改良と感度解析により、複雑な事故進展事象である2号機についても、実測値をほぼ再現する解析結果を得られました。

改良した解析コードによる事故進展解析および感度解析を実施し、燃料デブリや核分裂生成物が存在する位置・量と組成等を推定しました(図2)。また、燃料デブリとコンクリートの相互作用(MCCI)を詳細に評価する解析コードを開発し、格納容器に落下した燃料デブリの挙動を推定しました(図3)。さらに、韓国原子力研究所(KAERI)において、実機サイズの貫通管と実コリウムを用いた試験を実施し、炉内計装管等が破損する状況を確認しました(図4)。これに加え、福島第一原子力発電所事故に関する国際ベンチマーク解析プロジェクト(BSAF: Benchmarks Study of the Accident at Fukushima Daiichi Nuclear Power Station)のPhase-2プロジェクトを3ヶ年計画で開始し、その成果を炉内状況の評価に活用しました。

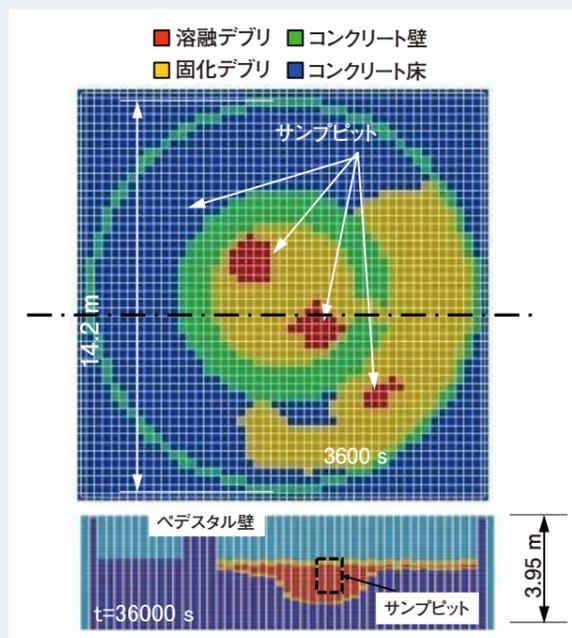
図3 格納容器内の燃料デブリ挙動評価例(1号機)

燃料デブリとコンクリートの相互作用(MCCI)を詳細に評価する解析コードを開発し、格納容器に落下した燃料デブリの挙動を推定しました。

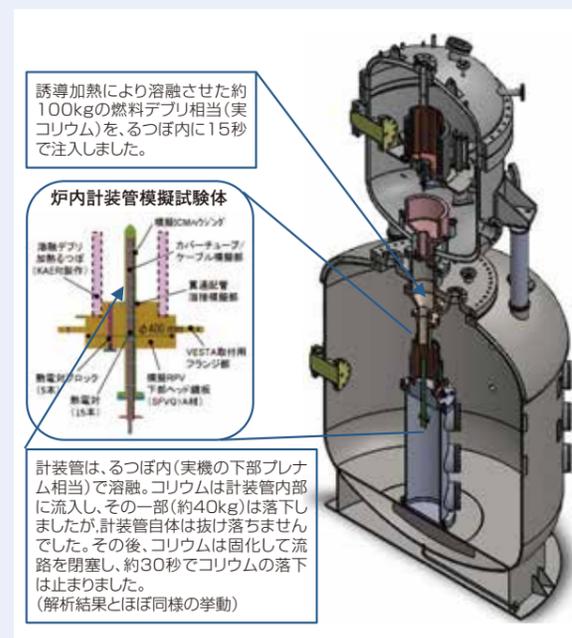
図4 圧力容器貫通管溶融破損試験(炉内計装管模擬試験)

韓国原子力研究所(KAERI)において、実機サイズの貫通管と燃料デブリ相当(実コリウム)を用いた試験を実施し、炉内計装管等が破損する状況を確認しました。

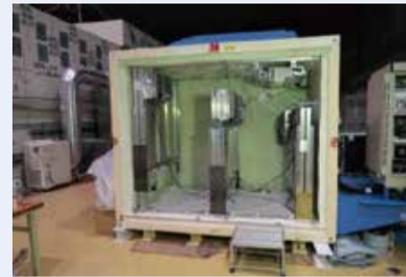
図1 1号機の測定に使用した透過法測定装置
3台の検出器ユニットが10cm厚の鉄遮蔽体内に格納されています。外形は、おおよそ長さ2.5m、幅2.0m、高さ2.1mです。

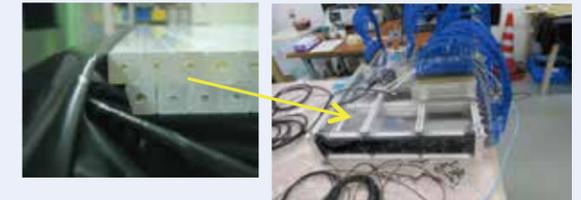
図2 小型の透過法測定装置の概要

a) 2層化したシンチレータ面 b) 組み立てられた小型の検出器

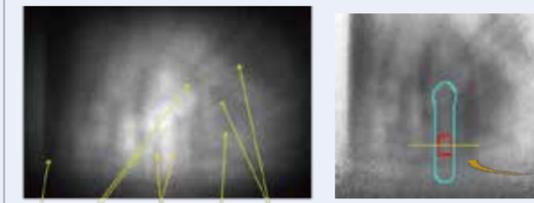
図4 観測データ画像(左図)と透過率分布図(右図)

黒い部分がミュオンの透過量が少ない箇所、白い部分が透過量が多い箇所です。この観測データから、原子炉内の透過率分布を求めました。

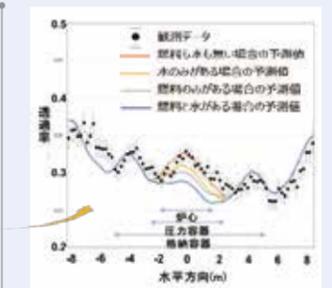
図5 シミュレーションによる透過率予測値との比較

建屋内を通過するミュオン透過量をシミュレーションにより予測し観測データと比較しました。これより、炉心部には燃料がほとんど無いと考えるのが妥当との考えに至りました。

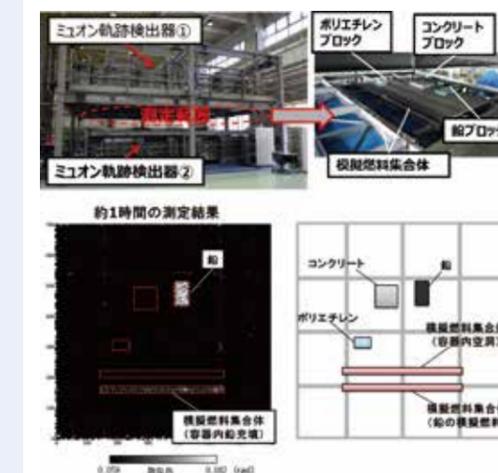
図6 開発システムによる透過測定結果

2つのミュオン軌跡検出器(上段・下段)および福島第一原子力発電所の炉心模擬材として、鉛ブロック(燃料模擬)、コンクリートブロック(生体遮蔽、建屋)、ポリエチレンブロック(水模擬)の配置図です。また、この配置での約1時間での散乱角分布を示します。

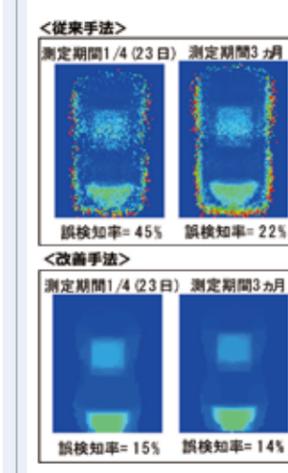
図7 測定時間の短縮

従来の手法と、一般医療分野で用いられる手法(ML-EM法)を適用した改善手法のデブリ分布のシミュレーション結果の比較図です。測定時間は約3か月と、その1/4相当(23日)です。

燃料デブリ分布を推定する手法として、医療用CT技術に用いられる3次元再構成アルゴリズムに独自のノイズ抑制技術を追加した改善手法を開発しました。この改善手法により、測定時間を短くしても誤検知率(燃料デブリのない位置で燃料デブリと判定する割合)を低下させずに、燃料デブリ分布を推定できることを確認しました(図7)。また、建屋構造の散乱成分を除去する手法を適用することで、圧力容器下部に堆積した燃料デブリの形状等をより鮮明に評価できることを確認しました(図8)。

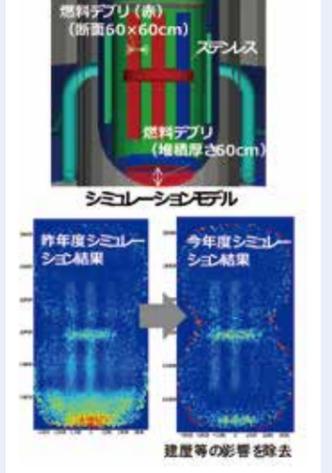
図8 建屋影響の低減

圧力容器内に燃料デブリと比較のためにステンレスを配置したシミュレーションモデルに対するシミュレーション結果です。昨年度のシミュレーション結果に比べ、今年度シミュレーション結果は、建屋等の影響を差し引くことで、圧力容器下部での燃料デブリの堆積をより高いコントラストで確認できます。

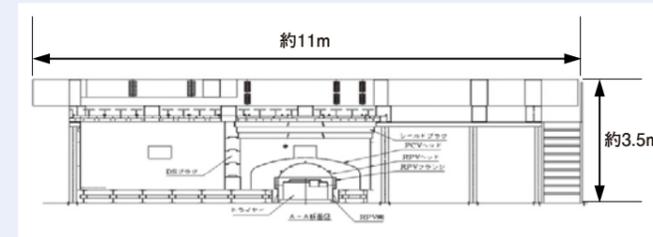
図1 スケールモデル試験設備の計画図の検討イメージ
スケールモデル試験により、汚染の拡大防止に向けた検討を進めています。

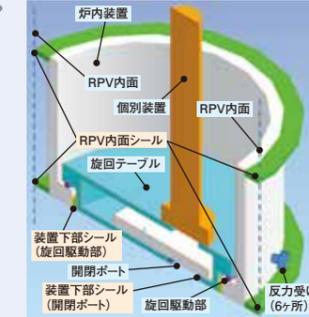
図2 RPV内アクセス装置(炉内装置)の検討イメージ
装置の部分モデル等によるシール性能の確認など、実際に使う際の課題を明確にします。

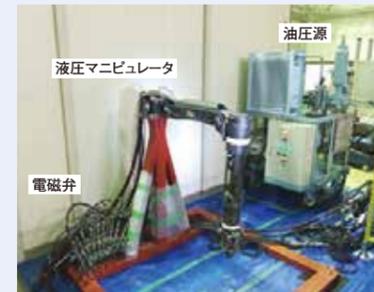
図3 液圧マニピュレータに関する試験装置の外観写真
実際の遠隔距離を模擬した上での作動誤差の確認等を行っています。

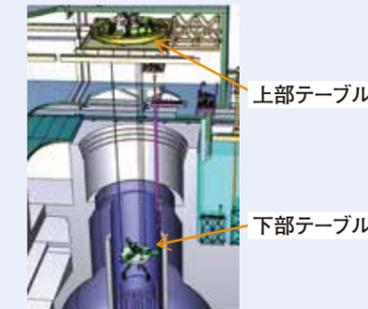
図4 RPV内アクセス装置(案)のイメージ
ワイヤーで吊った下部テーブルの水平方向支持方式の比較検討などを実施しています。

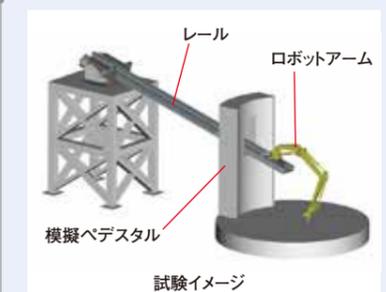
図5 ペDESTAL内アクセス装置のモックアップ試験設備と試験イメージ
実機の配置を模擬することで、気中-横アクセス工法の成立性を確認します。

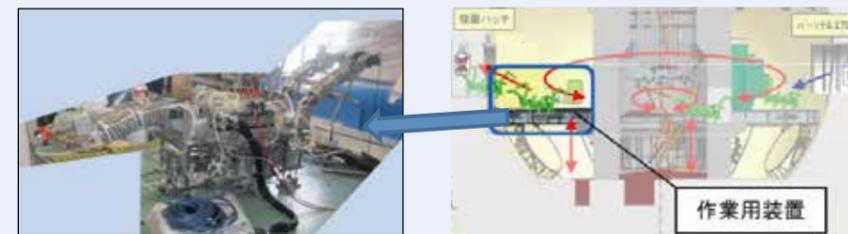
図6 遠隔作業用柔構造アームの実使用イメージ
柔構造アームは、ブロック式おもちゃのように、多様な形状・機能の遠隔装置を構築できる可能性があります。図は、ペDESTAL内の作業試験イメージです。

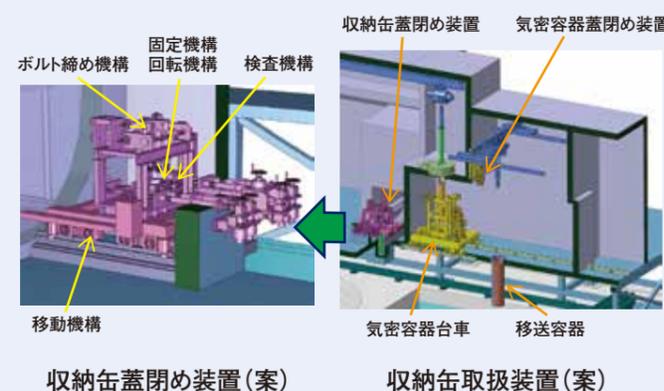
図7 収納缶取扱装置のイメージ
装置の基本設計と蓋閉め装置の要素試験項目を抽出します。

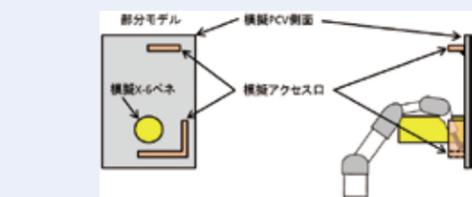
図9 PCV溶接装置の模擬試験のイメージ
実機と同じ条件下で遠隔による溶接試験を行い、課題の解決および基本的な成立性の確認を行います。

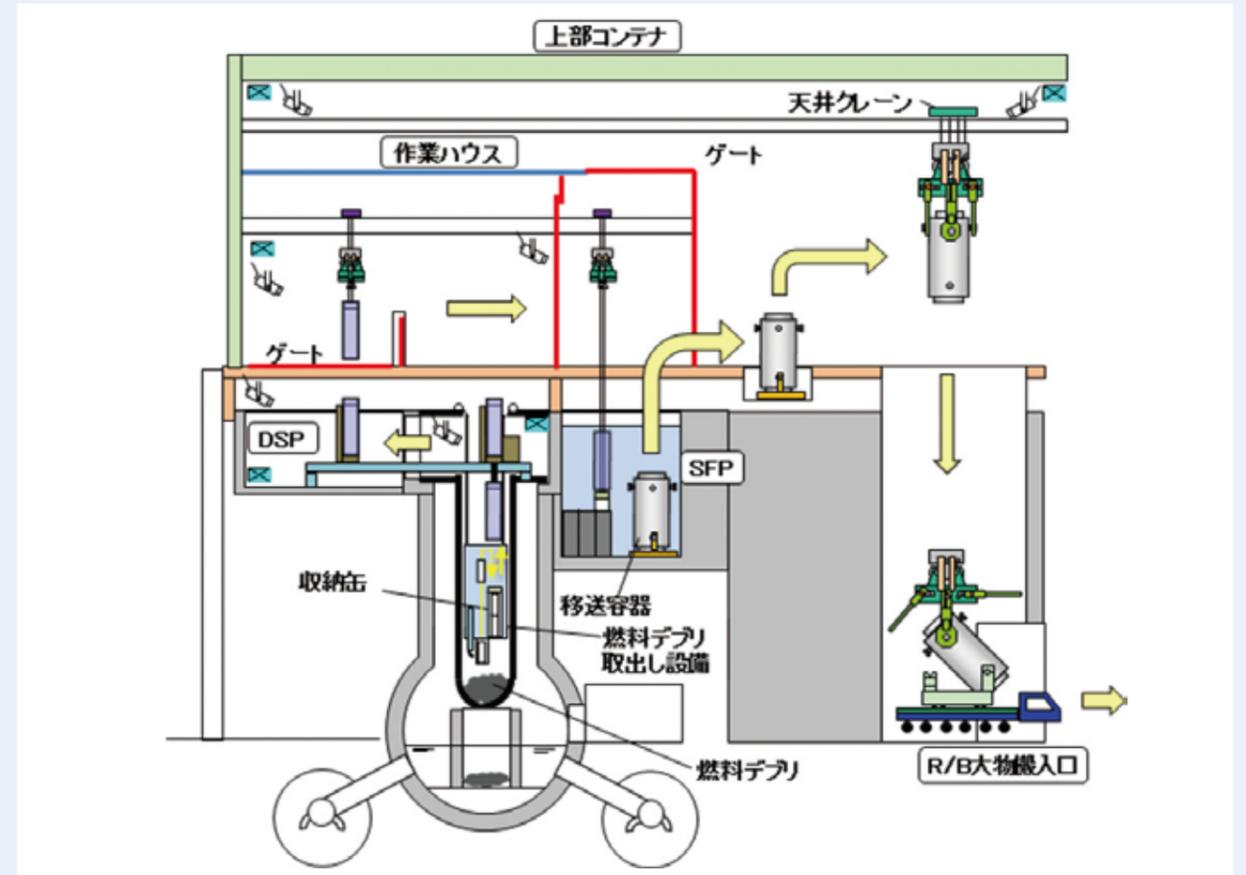
図1 気中ー上アクセス工法でのデブリ取り出しフロー(イメージ)

気中ー上アクセス工法で、RPV底部の燃料デブリを取り出し、収納缶に収め、原子炉建屋(R/B)外に移動させる移送車両に積み込むまでの流れを示したものです。

実際の燃料デブリを具体的にどのように取り扱うのかについて、フローの中で詳細に描き、技術的な問題や課題の抽出・分析を行います。

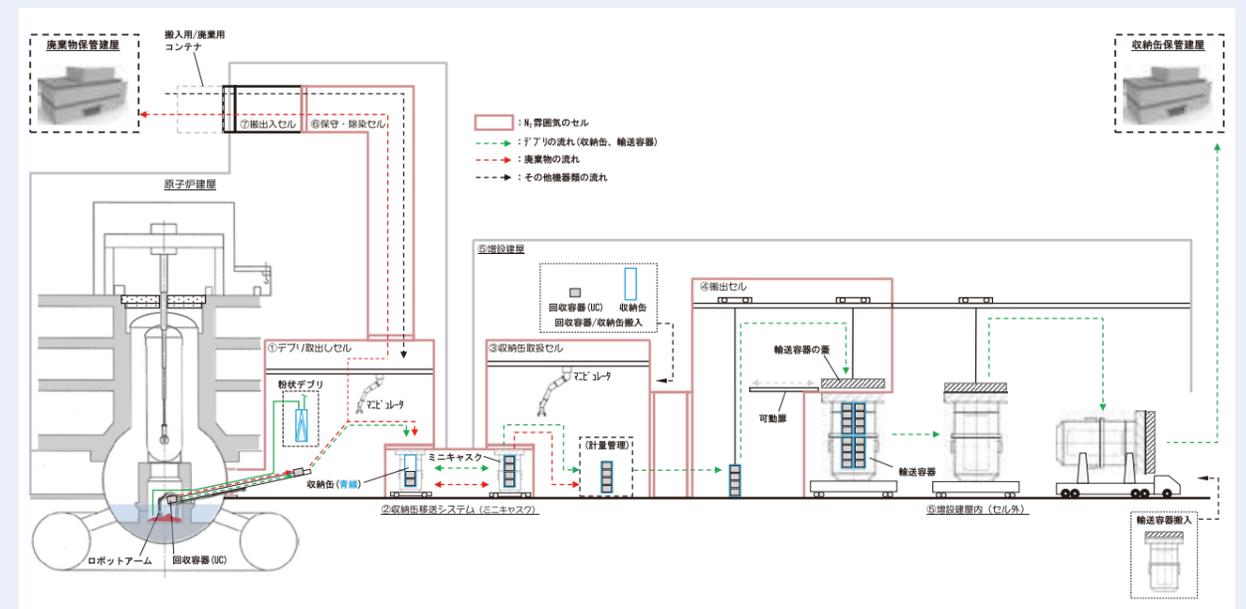
図2 気中ー横アクセス工法による燃料デブリ取り出しフロー(イメージ)

気中ー横アクセス工法で、PCV下部にある燃料デブリを横方向に移動し、収納缶に収め、移送車両に搭載するまでの流れを示したものです。赤線で示した四角い枠をつなげ、その中を順番に移動することにより、燃料デブリを安全に移動させます。図1と同様に、その細部にわたり、このフローを実現するための技術的な問題や課題の抽出・分析を行います。

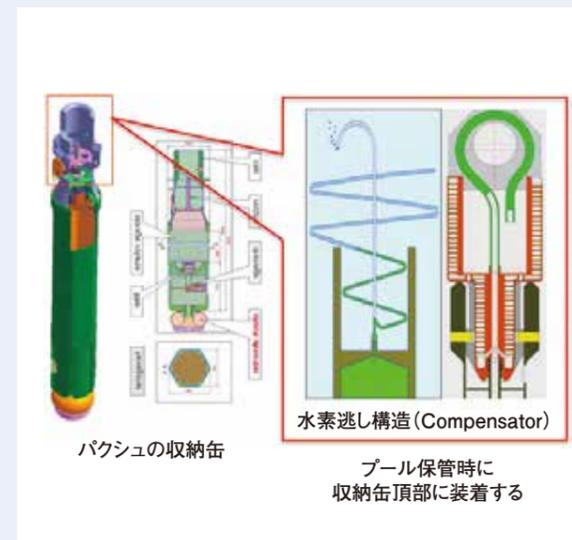
図1 ハンガリーパクシュ原子力発電所で用いられた収納缶
パクシュ原子力発電所での破損燃料の収納、移送、保管経験に関わる技術情報を取得しました。
出典:L. Szöke, Managing of the damaged fuel at Paks NPP, Meeting in Vienna on Management of Severely Damaged Spent Fuel And Corium 2013

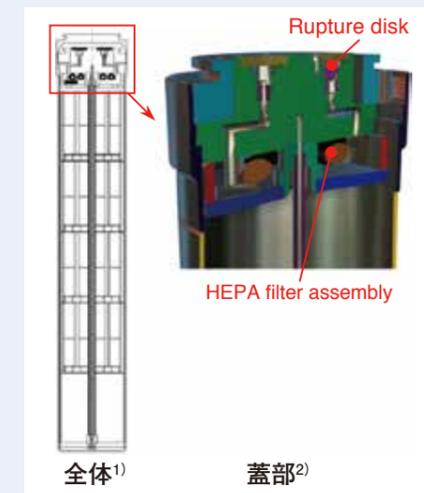
図2 米国ハンフォードサイトで用いられた収納缶(参考)
ハンフォードサイトでのプール廃止措置に伴う金属ウラン破損燃料の収納、移送、保管経験に関わる技術情報を取得しました。
出典:
1)R.McCormack,Multi-Canister Overpack, Nuclear Waste Technical Review Board, 2014
2)N Reactor (U-metal) Fuel Characteristics for Disposal Criticality Analysis, DOE/SNF/REP-056, Rev0, 2000

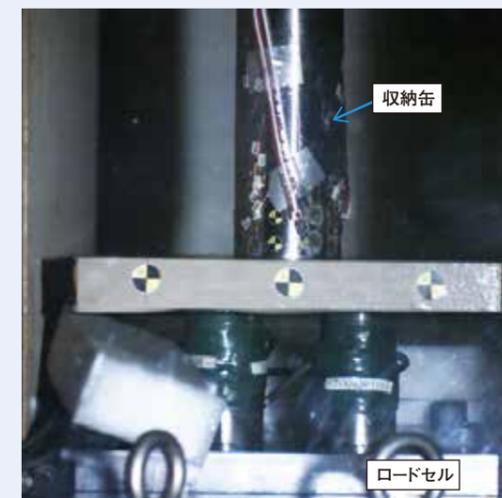
図3 収納缶の鉛直落下試験例
収納缶の構造評価手法の一環として、収納缶取扱における事故事象を仮定した収納缶鉛直落下試験を行いました。

米国スリーマイル島原子力発電所2号機(TMI-2)燃料デブリの実績と異なり、福島第一原子力発電所の燃料デブリには、海水成分や熔融炉心とコンクリートとの反応(MCCI)による生成物が混濁しています。また、こうした多量の燃料デブリを効率的かつ安全に収納・移送・保管するためには、収納缶内径の拡大や遠隔操作による取り扱いも必要です。これらの事項を収納缶の設計に反映するために、水素発生量の評価(水素発生対策)や材料の経年劣化評価(収納缶の材料選定)、臨界評価(未臨界設計)および収納缶の構造強度評価について、文献調査、海外事例調査、試解析、試験を実施し、評価手法案をまとめ、詳細検討を行うための項目を決定しました(図3)。

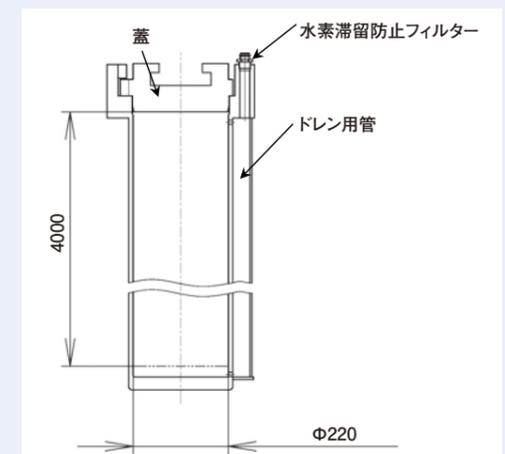
図4 収納缶の基本設計(例)
これまで得られた情報や要求事項に基づき収納缶の基本設計を検討しました。引き続き安全評価結果や燃料デブリ取り出し作業での収納缶取扱性等の検討結果に基づいて形状他の仕様を更新していきます。

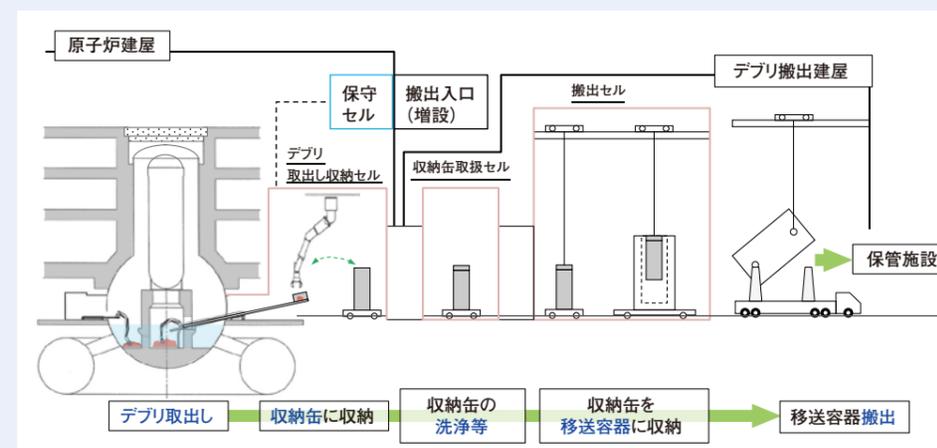
図5 収納缶の搬出までのフロー例(図は原子炉側面からの非冠水取り出し工法)
収納缶の搬出に必要な設備検討の準備のため、平成26年度に行った収納缶の取り扱いフローを見直しました。引き続き更新していきます。

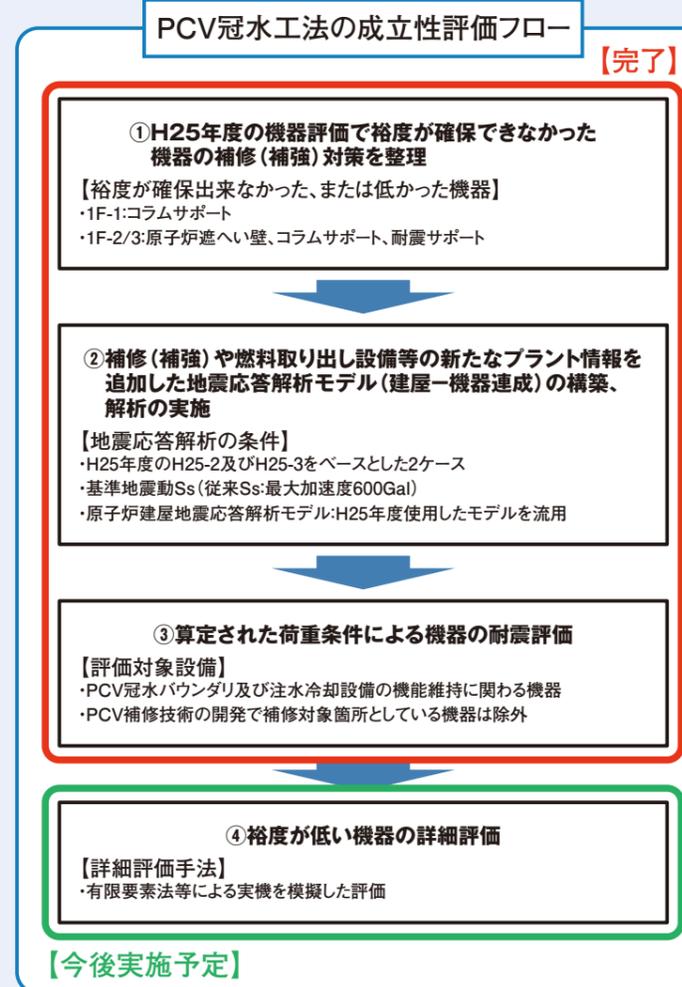
図1 PCV冠水工法の成立性評価フロー

冠水工法の成立性を評価するため、想定される多様なプラント状態に応じた耐震強度評価を迅速に行う必要があります。また、長期間の腐食減肉量を考慮した耐震強度評価に基づき、PCV/RPVの健全性を評価するとともに、健全性を維持するための腐食抑制策の検討を行います。

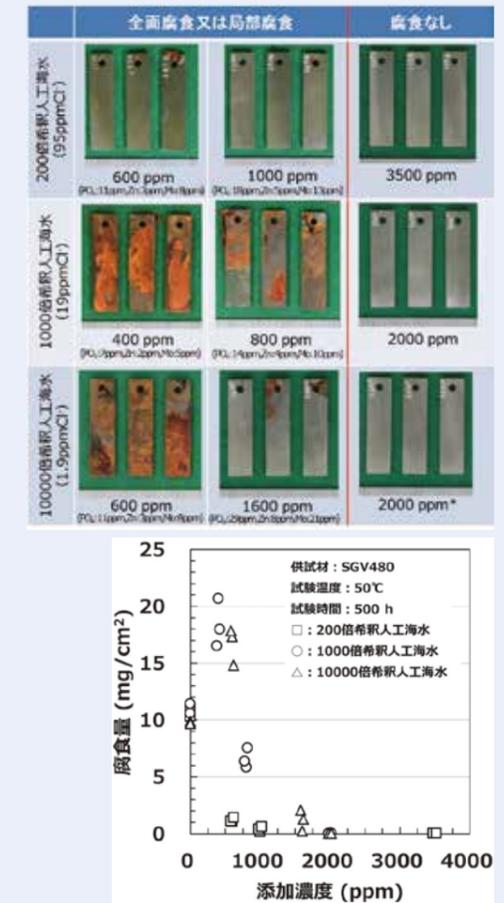
図2 防錆剤の腐食抑制効果の確認試験例 (亜鉛/モリブデン酸ナトリウム混合リン酸塩添加試験結果)

・200倍希釈海水条件では3500ppm、1000倍および10000倍希釈海水条件では2000ppmの添加にて、試験片は金属光沢を呈し、腐食量もほぼ0mg/cm²となりました。(炭素鋼に対する腐食抑制効果を確認)

実機へ適用するためには、すきま腐食などの局部腐食による漏えいを起こさない防錆剤の選定が必要です。これまでの500時間の浸漬試験ではその判断はできないため、評価時間によらない電気化学的測定などによる局部腐食の発生・進展可能性の評価が必要となります。また、沈殿皮膜型の防錆剤(リン酸塩系)は燃料デブリ表面高温部での固着が懸念されるため影響を評価していきます。

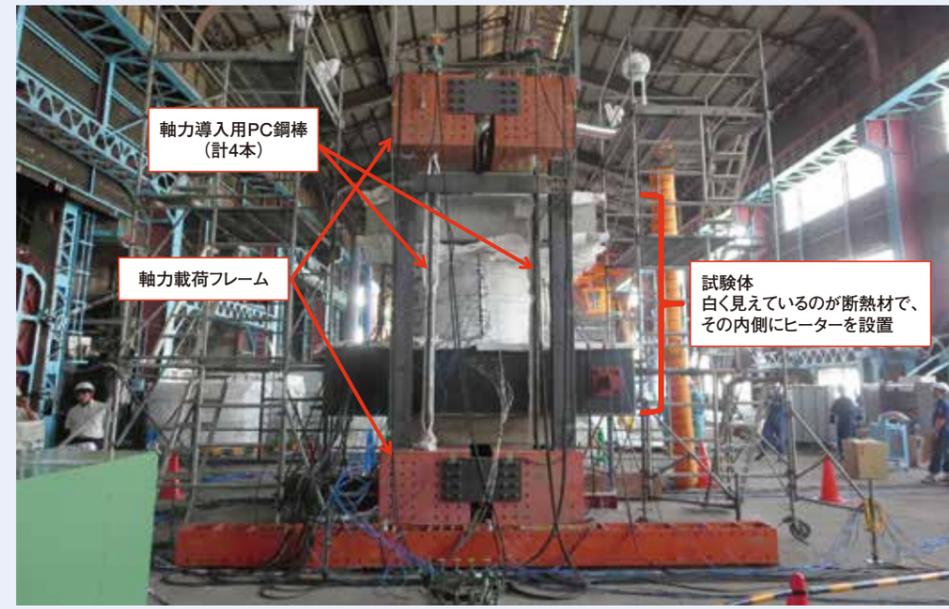
図3 RPVペDESTAL耐力評価試験 (載荷フレーム設置状況)

事故により高温に晒された後、冷却水が注入されたRPVペDESTALを模擬した円柱試験体に荷重をかけ、高温により劣化したコンクリート構造体の耐力や破壊性状に及ぼす影響を確認しました。(円柱試験体は乾燥後、400℃及び800℃に長時間加熱し、水に浸漬したもの) 外径φ1240 内径φ834 厚み200 (単位mm)

円柱試験体、縮小模型試験体およびブロック試験体等について、高温加熱・気中／水中暴露試験を実施し、コンクリート強度試験や鉄筋腐食試験など各種データを取得し、今後の考察に有効な知見を得ました(図3)。

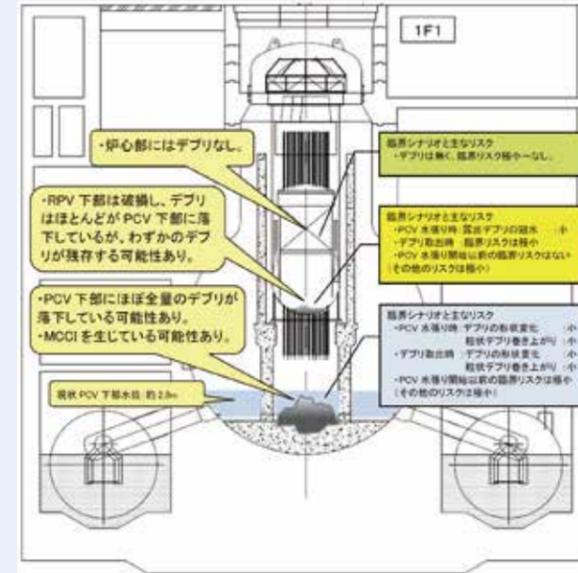
図1 1号機臨界リスク評価結果

1号機の炉内推定状況に基づき、臨界リスクを評価しました。その結果、炉心部並びにRPV底部にほとんど燃料デブリがない場合、PCV水張り時に冠水することによるリスクは小さいことがわかりました。

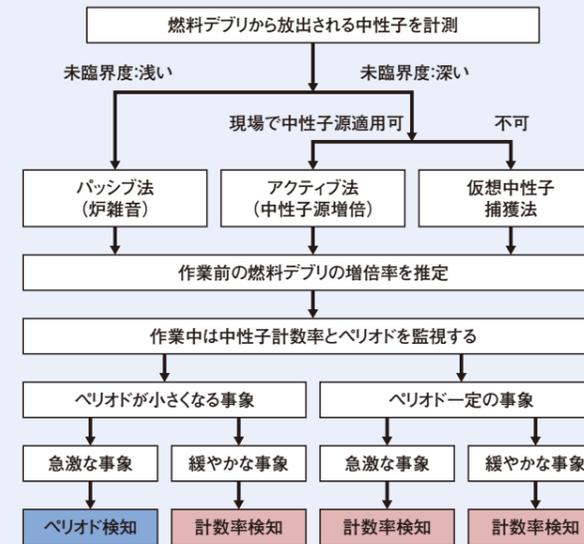
図2 炉内臨界近接検知システムの検知プロセス

燃料デブリから放出される中性子を計測して、パッシブ法にて燃料デブリの増倍率を推定します。未臨界度が深く、パッシブ法による測定が困難である場合には、バックアップの仮想中性子捕獲法で増倍率を推定します。現場状況に応じてアクティブ法もオプションとします。推定された増倍率に基づき、中性子計数率とペリオド(計数率の変化率に相当する)の制限値を定めて、作業中は計数率とペリオドを監視します。

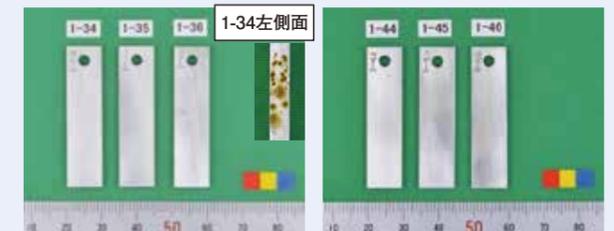
図3 溶解性吸収材低濃度腐食試験結果例

左の写真は、五ホウ酸ナトリウム1,000ppmB、被膜なし母材、1,000倍海水、100時間の結果。右の写真は、五ホウ酸ナトリウム2,000ppmBで、他の条件は同じとした結果。低濃度の五ホウ酸ナトリウムの場合、1,000ppmBでは一部に腐食が生じましたが、2,000ppmBであれば腐食は生じないことが確認できました。

「溶解性中性子吸収材」は、PCVの水張りから燃料デブリの取り出しまで広く臨界防止に活用します。これを適用した際のPCVや原子炉圧力容器(RPV)の健全性への影響を確認するため、「五ホウ酸ナトリウム」を用いた低濃度領域での腐食試験を行いました。その結果、2,000ppm以上の濃度であれば有意な腐食は認められないことを確認し、高濃度領域での試験とあわせて適用可能範囲を明確にしました(図3)。また、「溶解性中性子吸収材」の実機への適用について、核種除去設備への影響を考慮した水質管理設備等の概念検討を行いました。

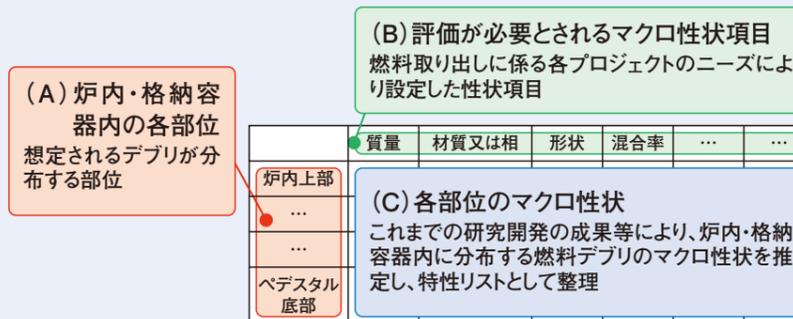
図1 燃料デブリのマクロ性状とりまとめイメージ(一部)

燃料デブリ取り出しに係る各プロジェクトからのニーズに基づき、取得すべき性状項目(B)を設定しました。デブリが分布していると想定される部位(A)ごとに、その性状項目に基づくデータを埋めてまとめています。性状データは実験的に取得したデータ、熱力学的な解析結果、既知情報等から推定しています(C)。

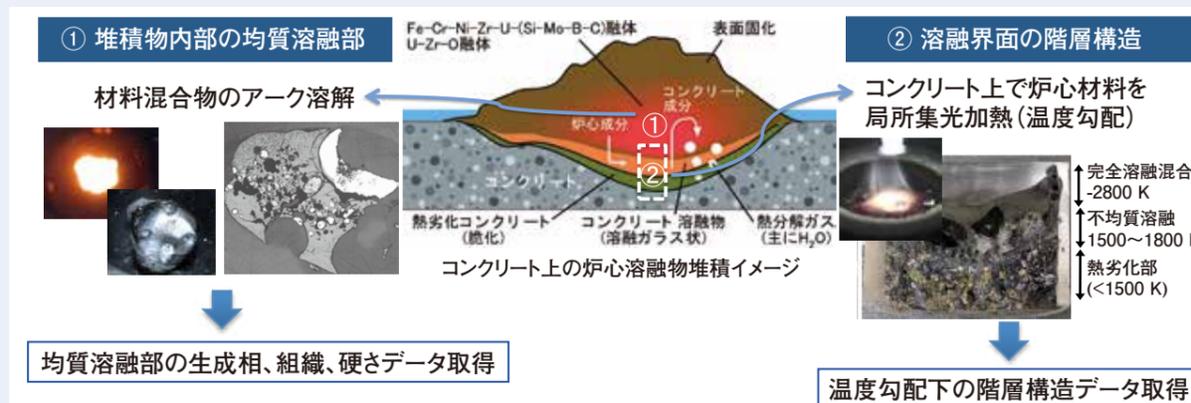
図2 試験目的に応じた2種類のMCCI生成物模擬体の作製方法

圧力容器の底から落下した熔融燃料が格納器のコンクリートと反応することでMCCI生成物が生成します。生成相の性状データ(図①)は、アーク溶解により均質熔融させてMCCI生成物模擬体を作製し、組織、硬さ等のデータを取得しました。また、温度勾配下での不均質な階層構造に関するデータ(図②)は、局所集光加熱によりMCCI生成物模擬体を作製し、MCCI生成物中でのGd、FP元素等の挙動データを取得しました。

金属系燃料デブリの特性データを拡充するため、酸素量をパラメータとしたZr(O) (ジルコニウム中に酸素が固溶した状態)を作製し、機械的性質(硬さ、弾性率、破壊じん性)を測定・評価しました。また、SUS成分、FP元素等が固溶した(U、Zr)O₂を作製し、生成相の成分や、その機械的性質を測定・評価しました。これにより、FP元素等の固溶する可能性がある成分の影響を明らかにし、必要な酸化物系燃料デブリの特性データをまとめました。さらに、熔融炉心とコンクリートとの反応(MCCI)生成物中のFP元素等の挙動を評価するために、アーク溶解により均質熔融体のMCCI生成物模擬体を作製し、生成相、組織、機械的性質を評価するとともに、局所集光加熱により温度勾配下での不均質(階層)構造を持つMCCI生成物模擬体を作製し、FP元素の挙動等の特性を把握しました(図2)。

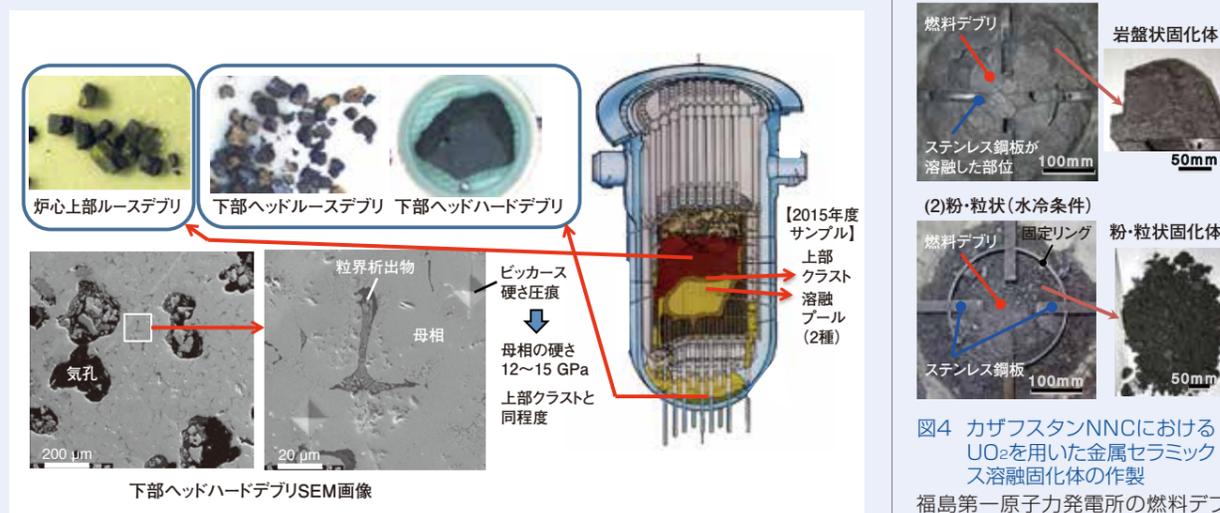
図3 TMI-2デブリの外形と断面のSEM観察結果

JAEAにて保管されているTMI-2デブリのうち、炉心上部ルースデブリ、下部ヘッドルースデブリ、下部ヘッドハードデブリの3種類について、外形観察、SEM/EPMA分析、硬さ測定等を行いました。SEM/EPMA分析等の結果によると、下部ヘッドのデブリの母相は主に立方晶((U、Zr、Fe、Cr)O₂)であり、粒界にFe-Cr-Al-Ni-O系酸化物が析出し、硬さは上部クラストと同程度であることを確認しました。

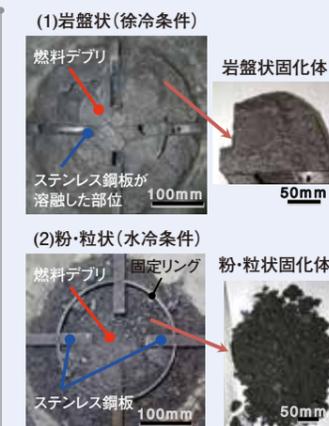
図4 カザフスタンNNCにおけるUO₂を用いた金属セラミックス熔融固化体の作製

福島第一原子力発電所の燃料デブリの成分を模擬したUO₂+Zr+B₄Cの大型熔融固化試験をカザフスタンNNCで行い、金属とセラミックスが混じる岩盤状固化体や、粉・粒状固化体を初めて作製しました。また、取得した物性データは燃料デブリ取り出しのための機器開発や臨界管理に活用します。
