「原子炉格納容器内部調査技術の開発」

平成28年度 成果報告

技術研究組合 国際廃炉研究開発機構

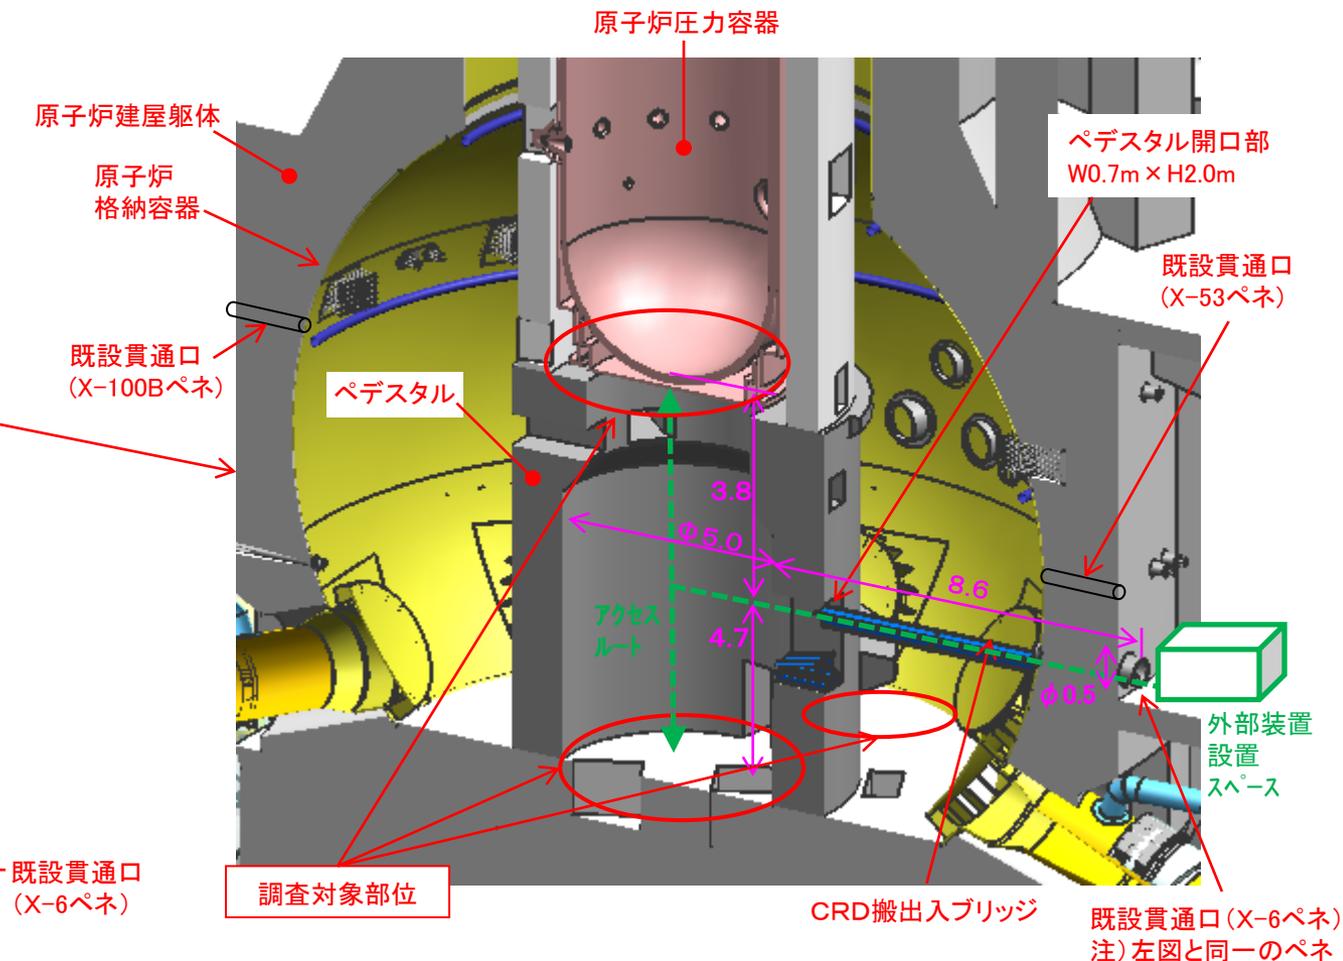
【断面図, 調査対象部位及び概略寸法[m]】

原子炉格納容器(PCV)内部のイメージとその概略寸法及び調査対象部位を示す

※寸法は1号機ベース

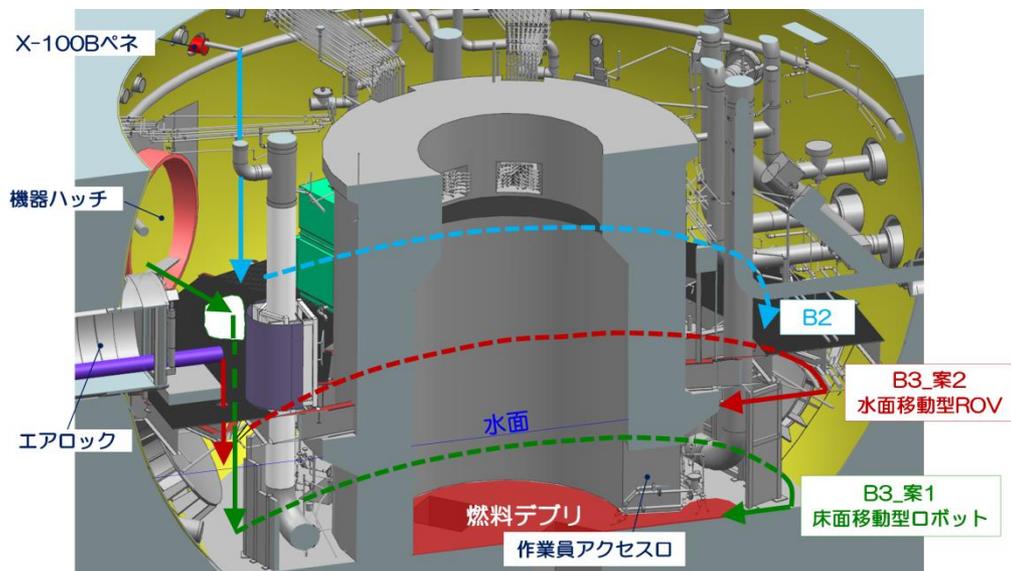
B1. ペDESTAL外1階グレーチング上調査(平成27年4月実証済): X-100Bペネ使用

B2. ペDESTAL外地下階状況調査(平成28年度実証目標): X-100Bペネ

B3. ペDESTAL外地下階へのアクセスおよび調査(平成29年度開始目標): エアロック/機器ハッチ等予定

(1) B1調査(ペDESTAL外 1階グレーチング上調査): 平成27年4月実証済

(2) B2調査(ペDESTAL外 地下階状況調査): 平成28年度実証予定

(3) B3調査(ペDESTAL外 地下階へのアクセス及び調査): 平成29年度実証開始(目標)

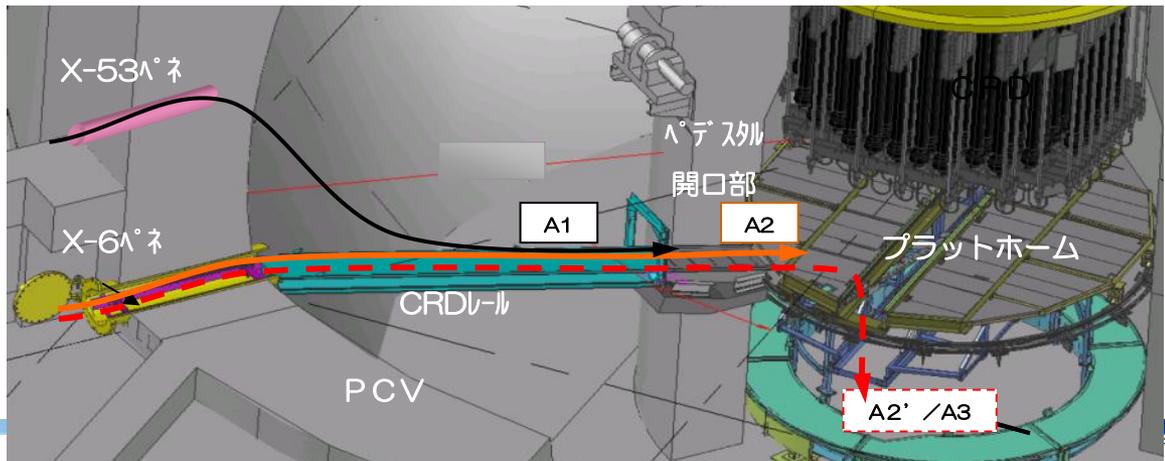
調査ステップ

(1) A1調査(CRDレール状況調査): 平成25年8月実証済

(2) A2調査(CRDプラットフォーム上調査): 平成29年2月実証済

- ・X-6ペネに、φ115mmの開口を設けて調査装置をPCV内に投入。
- ・燃料デブリ取出し方針決定に資する情報の取得。

(3) A2'調査(CRDプラットフォーム下調査): 実施時期調整中

(4) A3調査(ペDESTAL内 地下階へのアクセス及び調査): 平成30年度実証開始(目標)

- ・A2、A2'調査よりも大きなアクセス口(X-6ペネを基本)を設け、デブリ取出し方法確定に資する情報を取得する。

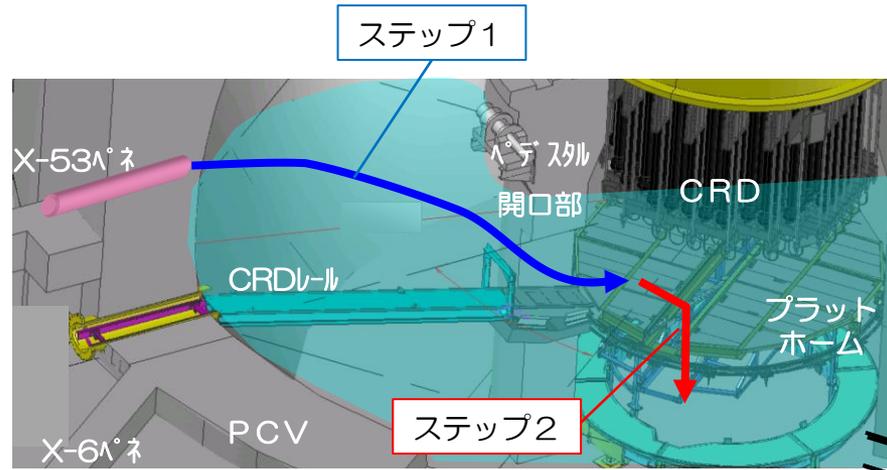
調査ステップ(平成29年度前半目標)
(※1)

ステップ1:
プラットホーム上の状況調査

ステップ2:
ペDESTアル地下階の状況調査

水位コントロールができない段階では、先行して、X-53ペネからの水中調査を実施する計画を立案した。

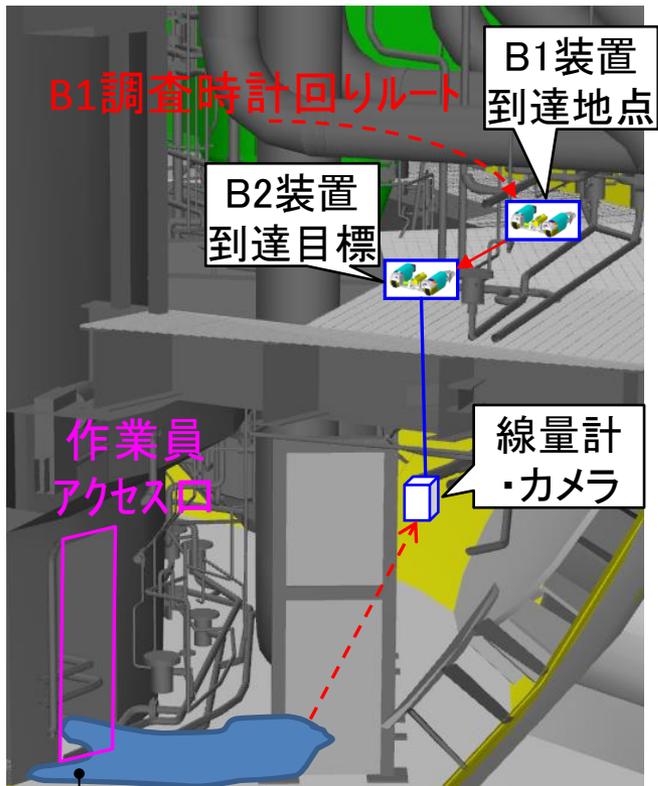
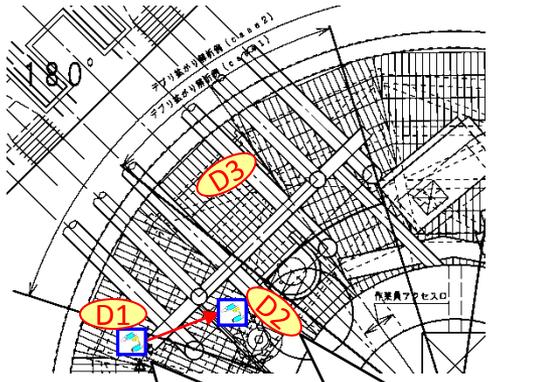
1階グレーチング部分平面図

■ 複数の点のカメラ映像および線量率から、燃料デブリの広がり状態を推定

◆ 線量率測定イメージ

B1装置 到達地点 B2装置 到達目標

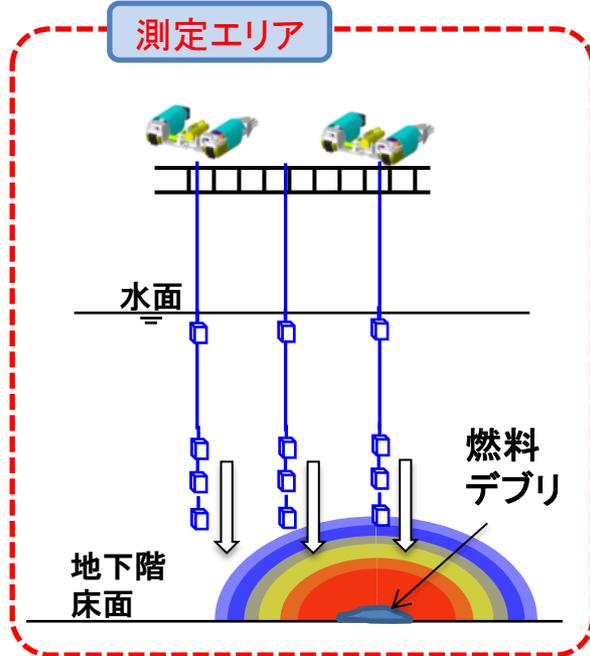
地下階における二次元的な燃料デブリ拡散状態

◆ 拡散状態推定イメージ

- ・ロボットの平面位置
- ・センサの降下長さ
- ・線量率測定結果
- 【各測定点の上下方向分布※】
- ・目視確認結果

※シミュレーション結果と比較しパラメータ(燃料広がり、揮発率、体積厚さ、等)を想定

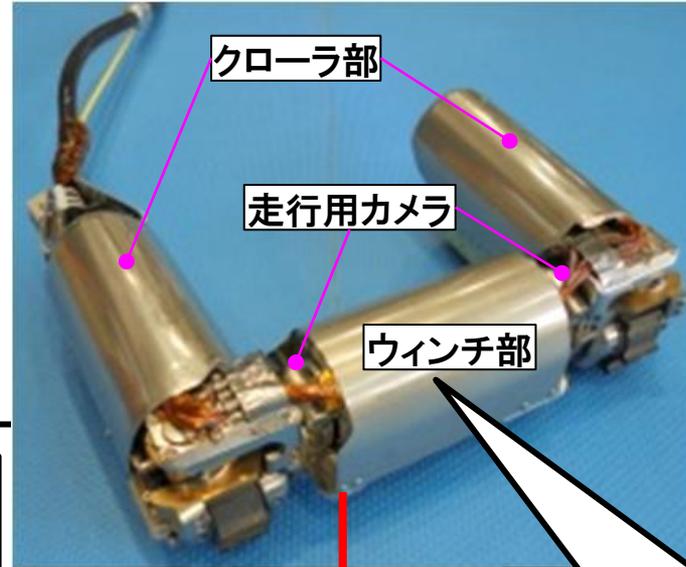
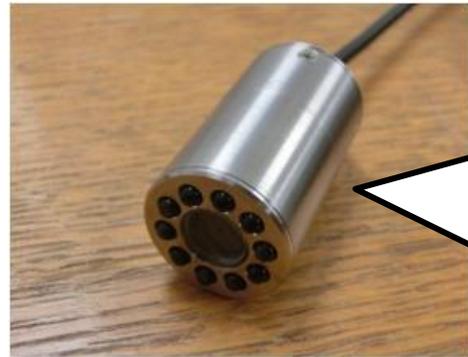
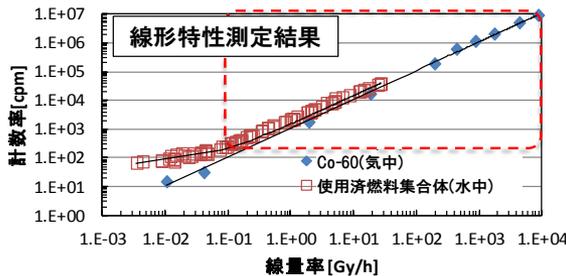
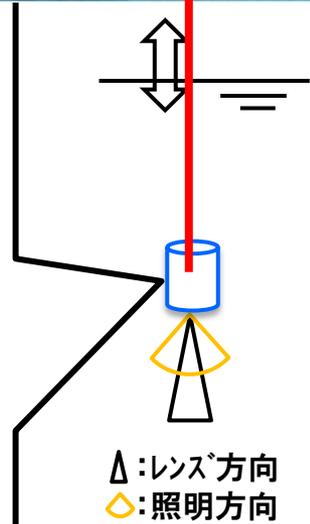
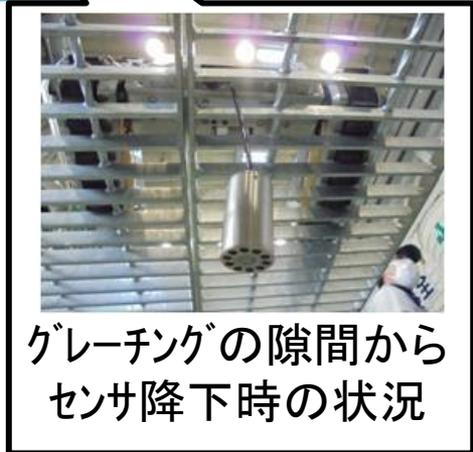
小型カメラ
水中撮像結果

■B1調査装置の形状をベースとし、センサを降下可能な機構を新たに開発

- (1) 線量率の3次元的計測
- (2) 水中カメラによる撮影

- (1) 気中、水中の空間線量率分布を測定可能(0.1~10kGy/h)
- (2) 水中カメラで2.6m先の対象物を視認

L=2.6m

L=50cm

※寸法: φ20×40mm
総画素数: 32万画素, LED: 8個

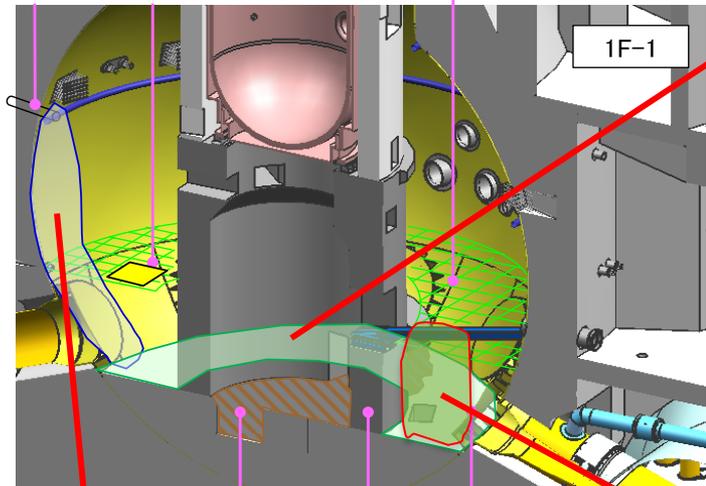
■PCVの分割模擬体を用いて試験を実施。実機実証に向け動作確認と課題抽出。

X-100B 地下階開口部 1階グレーチング

燃料デブリ 想定位置
ペDESTAL
地下階

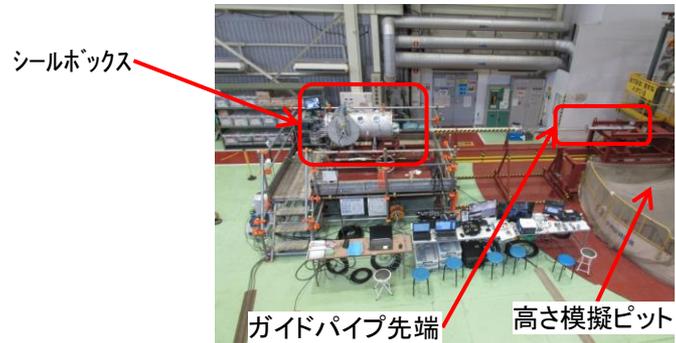
名称/目的	②平面模擬体1階グレーチング上の移動検証
模擬範囲	1階グレーチング(X-100B下) ~約1/3周(時計回り)

名称/目的	①高さ模擬体 / エントリ・回収時の検証
模擬範囲	X-100B ~1階グレーチング

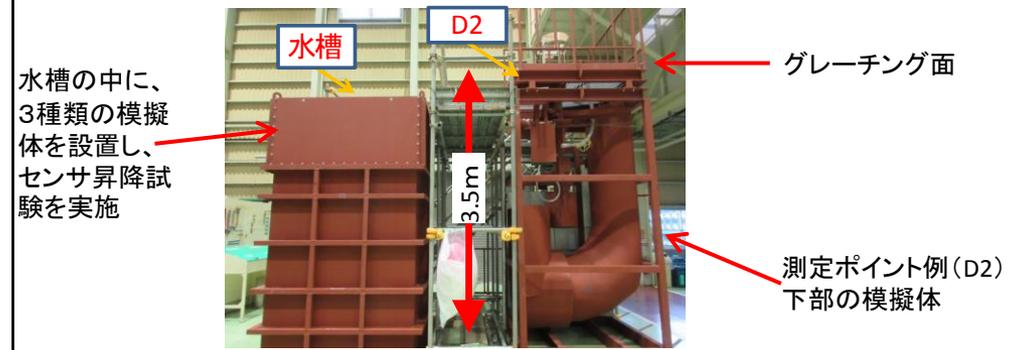
名称/目的	③地下階模擬体(3種類)/地下階へのセンサ昇降性検証
模擬範囲	1階グレーチング~地下フロア面(構造物は適宜変更可)

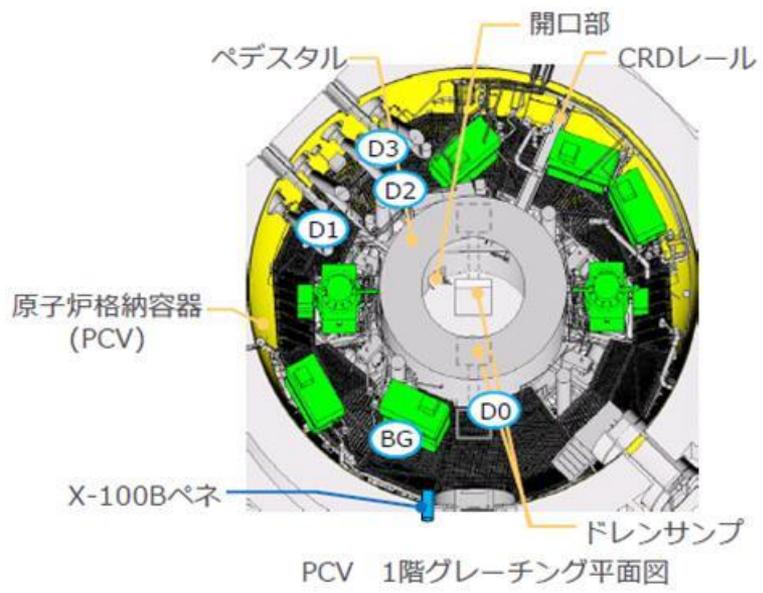
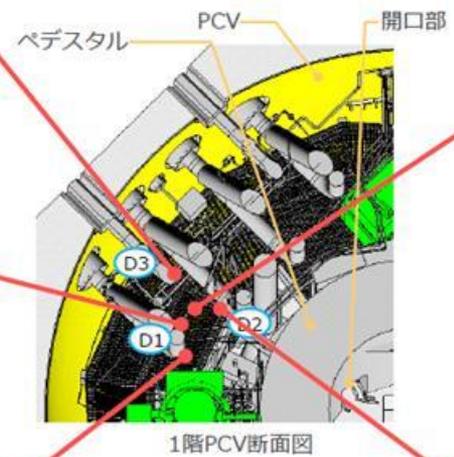
水中取得画像

■撮影した代表的な画像は以下の通り

- ペDESTAL開口部近傍のPCV底部の状況を初めて撮影することに成功。
- PCV底部、配管等に堆積物を確認。(今後、画像の評価・堆積物の分析予定)
- 構造物の損傷状況は前回調査時(2015年4月)と大差ないことを確認

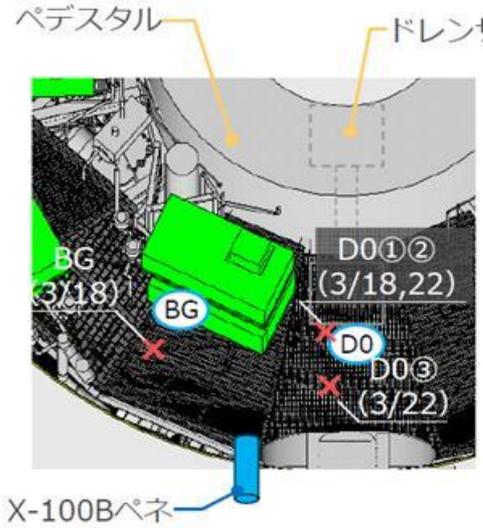
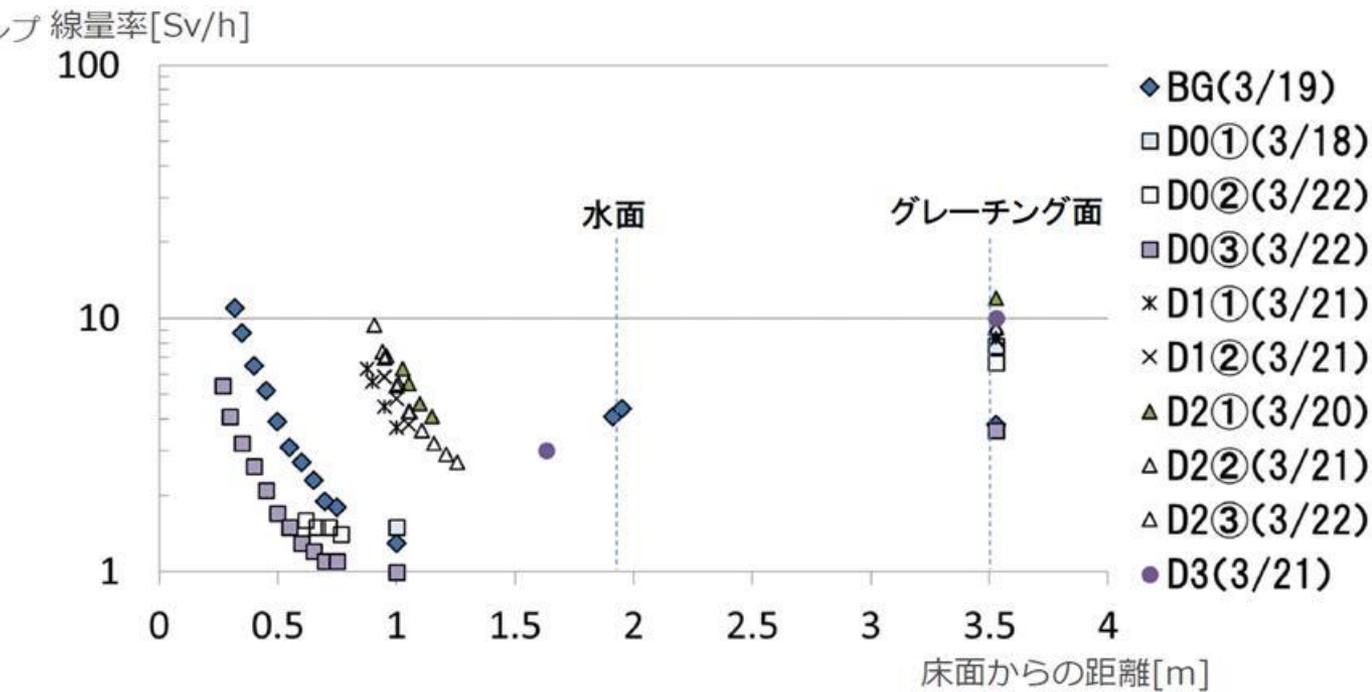
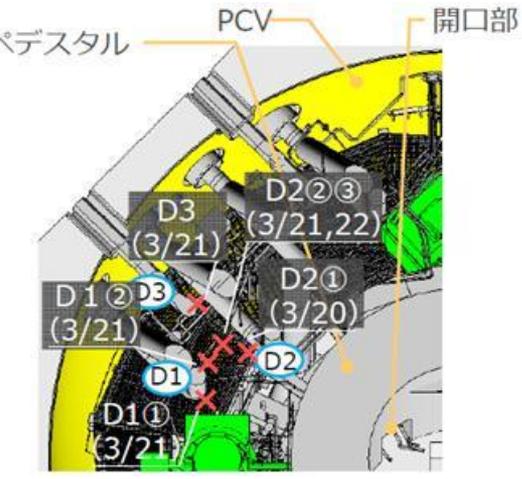
5つのエリアで計10点、計測を実施

- PCV底部に近づくほど線量が上昇する傾向を確認。
- グレーチング上の線量は前回調査時(2015年4月)と大差ないことを確認

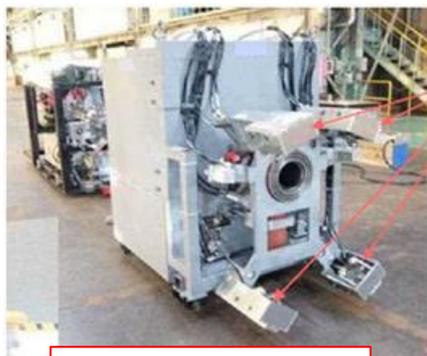
遠隔穴あけ装置

- 超高線量環境下であるX-6ペネに開口を開けるため、遠隔穴あけ装置を開発し、2016/12に現地実証試験を完了した。

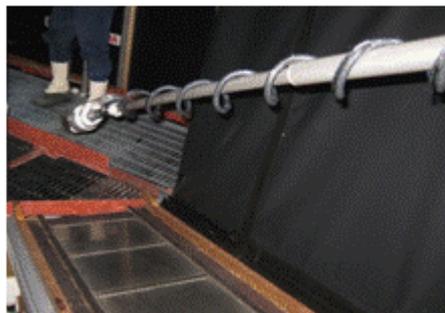
ペDESTAL内事前確認装置

- 開発した装置の現地実証試験（ペDESTAL内事前確認2017/1/30、堆積物除去2017/2/9、ペDESTAL内調査2017/2/16）を完了し、下記データを取得した。
 - ・ CRDレール上の画像データ、温度、線量
 - ・ ペDESTAL内の画像データ

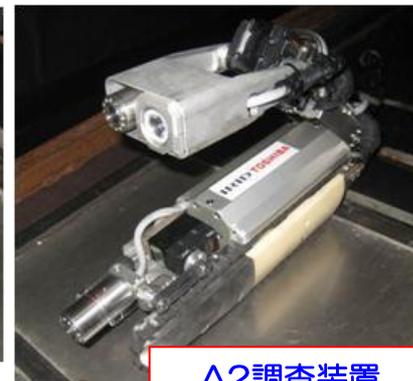
A2調査装置

X-6ペネに開口（内径約Φ115mm）を開けて、PCV内にガイドパイプを挿入し、計測器を搭載した自走装置を下ろし、レール上を通過してペDESTAL内のCRDプラットフォーム上を調査するクローラ型装置。

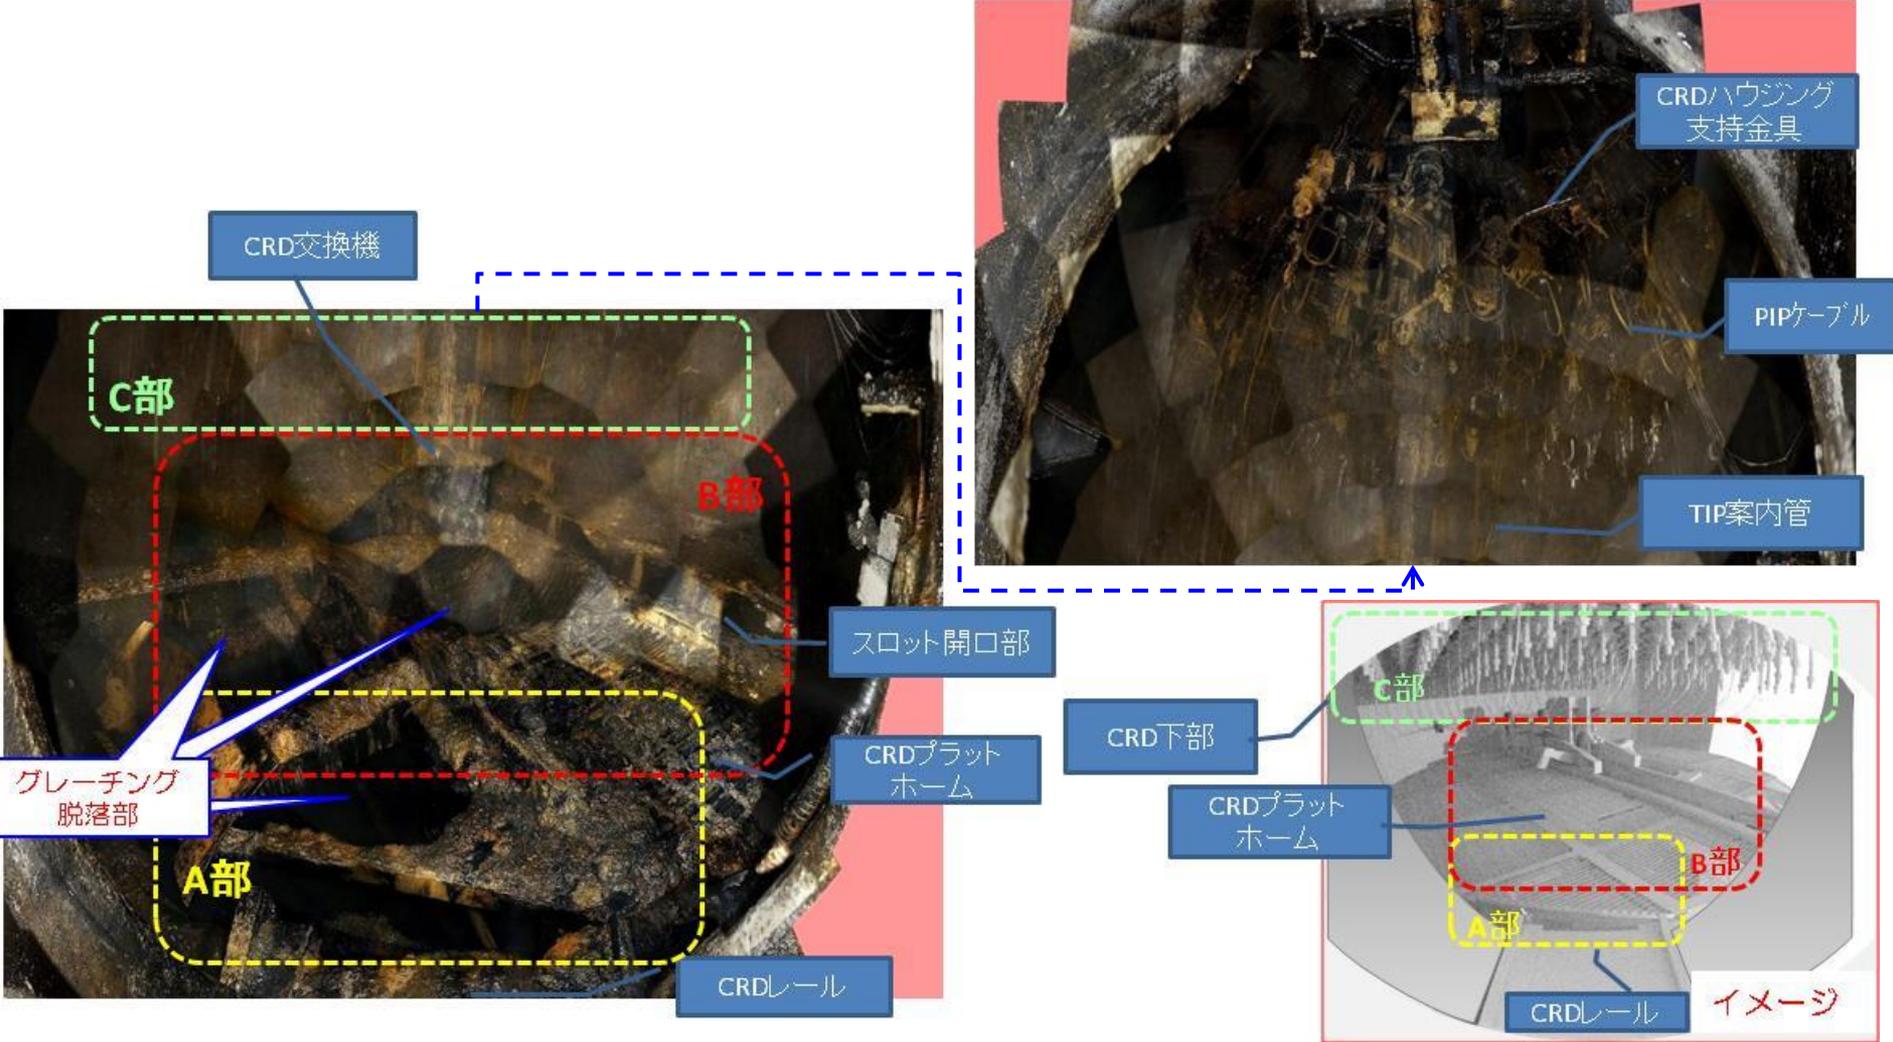
③ 現地実証試験時に得られたペデスタル内の画像データ

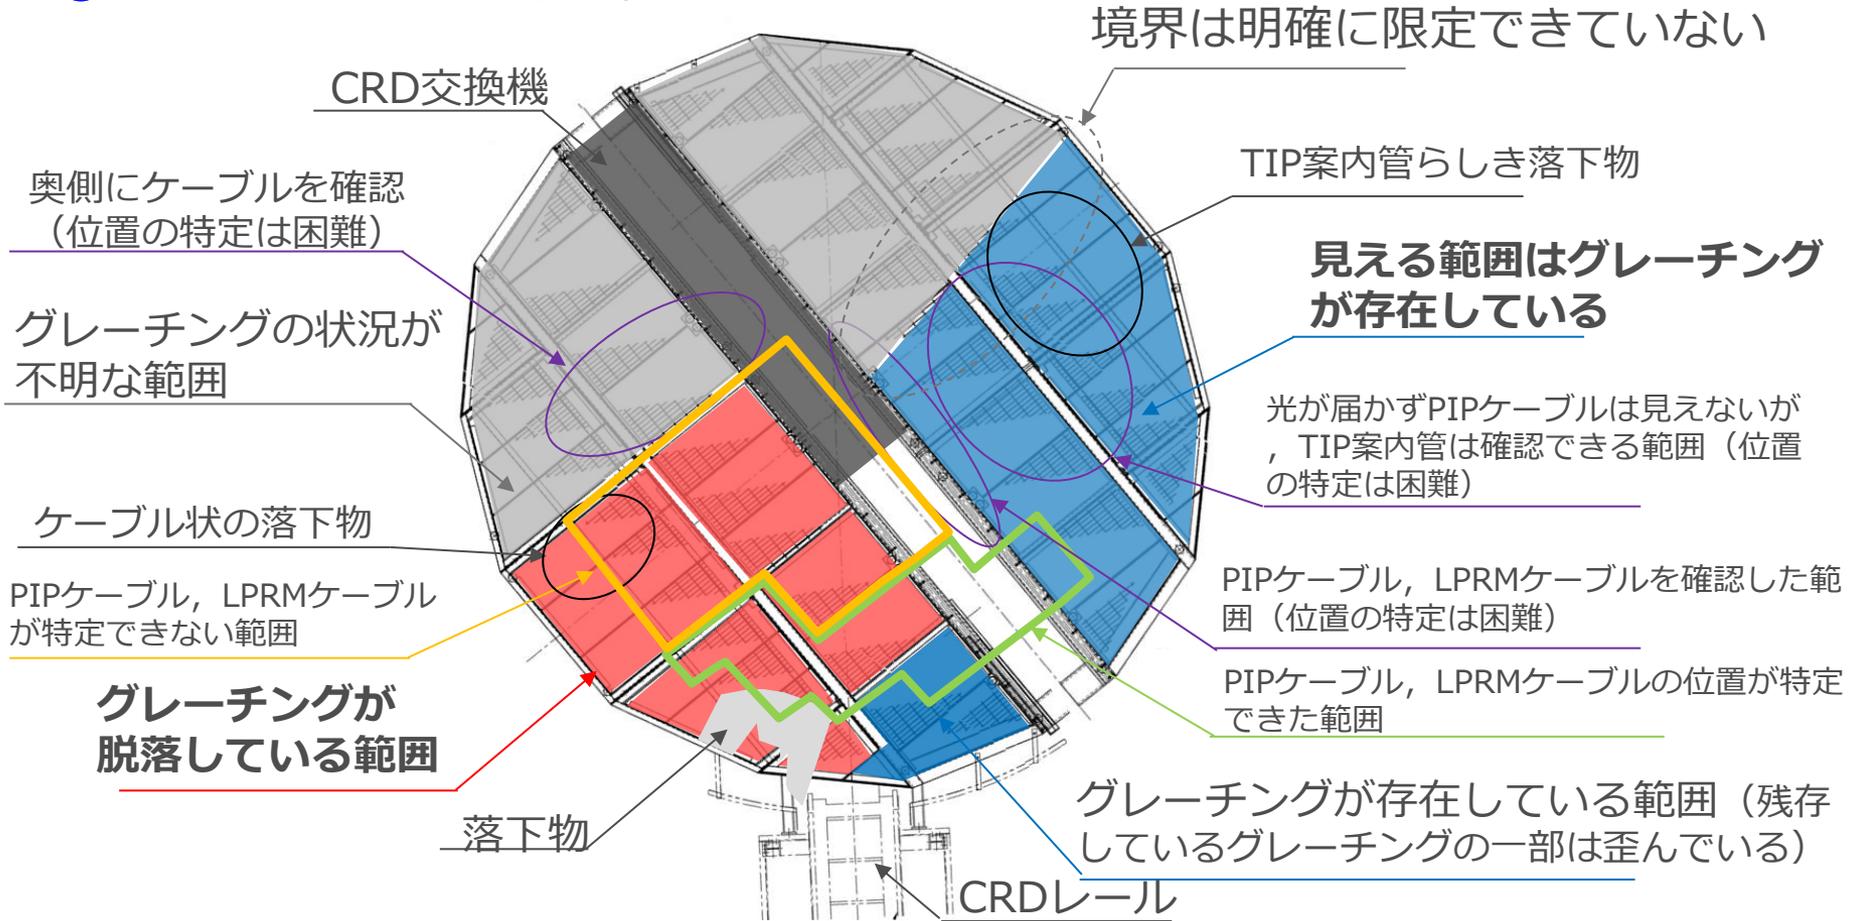
④ ペDESTAL内の確認結果まとめ*

CRDプラットフォーム上に、グレーチングの脱落部や堆積物が確認されたものの、既設構造物の大規模な損傷は確認されなかった。

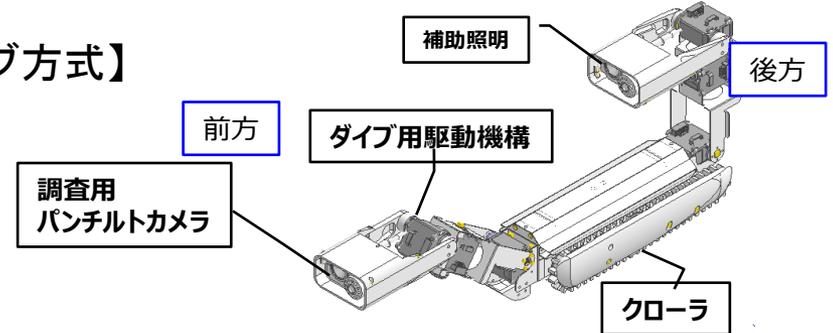
【ダイブ方式】

(i) ペDESTAL底部を調査するためにダイブ方式／カメラ吊降し方式の装置構想の検討を進め要素試作を実施した。検討の結果、より確実性の高いカメラ吊降し方式を採用することとした、A2調査の結果を反映し、装置の最適化を進めていくこととした。

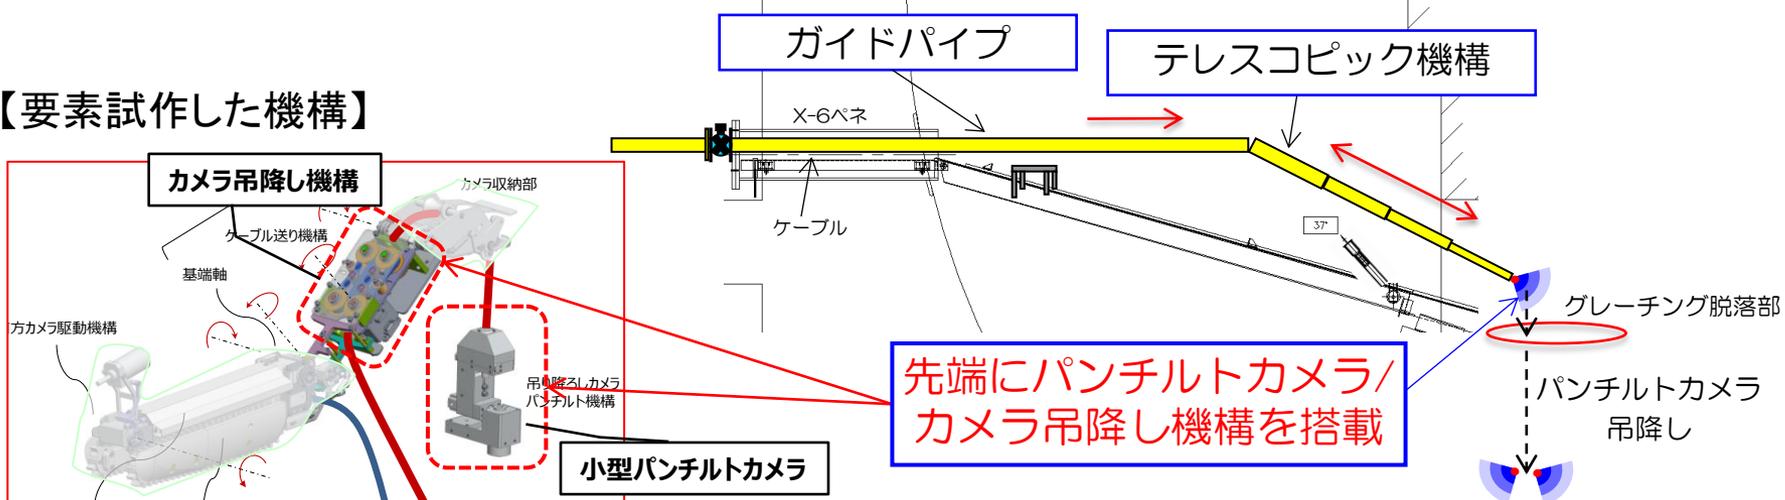
【要素試作した機構】

- ・ 自走式装置よりも確実なガイドパイプ方式(A2調査のペDESTAL内事前確認装置の改良型)を採用し装置の設計を進める。
- ・ (i)で要素試作の実績がある小型パンチルトカメラ/カメラ吊降し機構の設計を流用して効率的に開発を進める。

確認されたグレーチングの脱落部よりCRDプラットフォーム下にアクセス

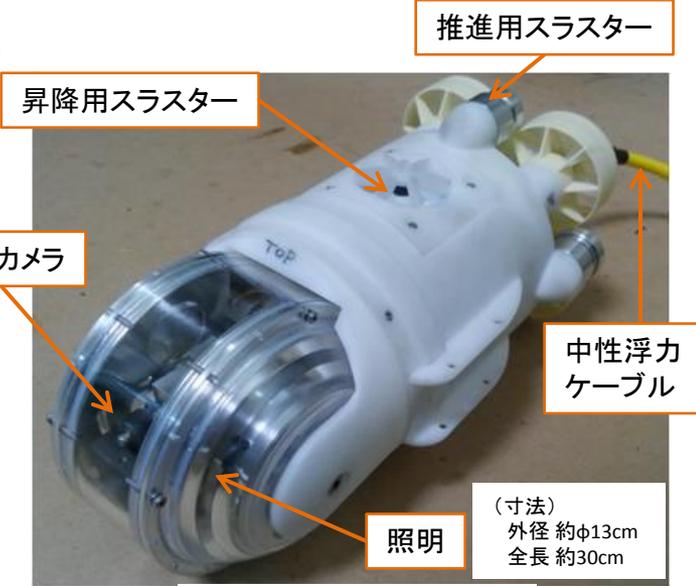
小型水中ROV写真(*1)

(iv)水中を遊泳可能な装置試作中(右図)

*1: 水中ROVに浮力体を付けていない状態での写真です。

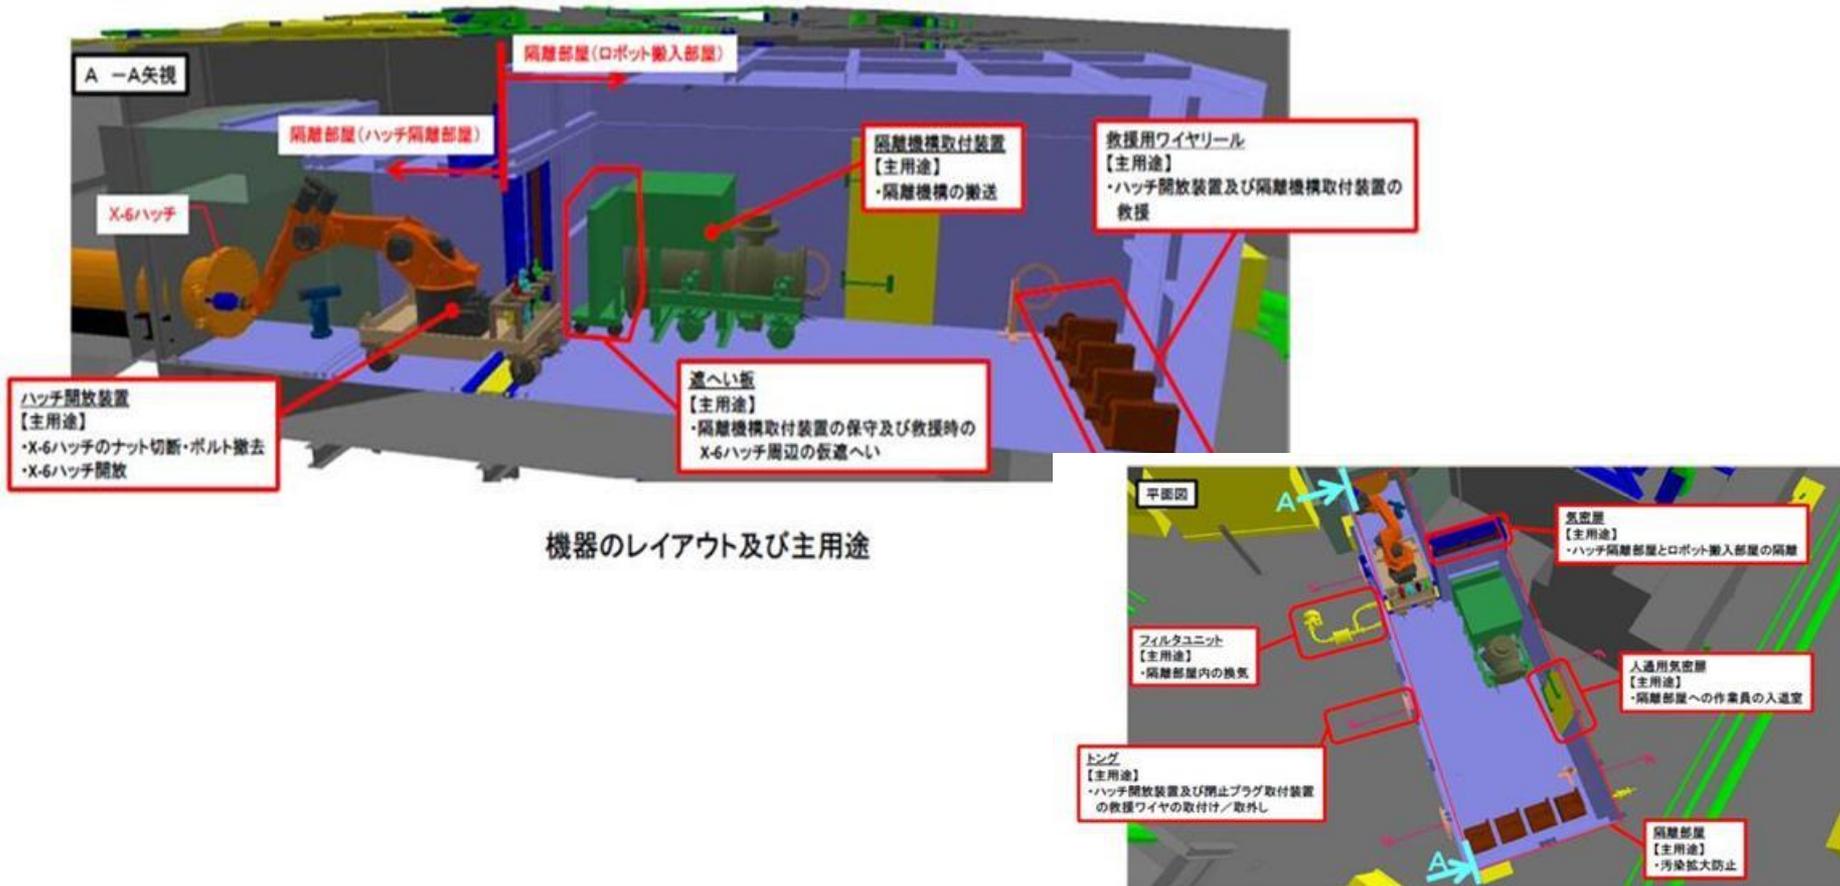
X-6ペネのサイズをもっとも有効に利用できる工法としてハッチ開放を採用。H27年度までに要素試作した実績をもとに、H28年度は実機装置の詳細設計と要素試験を実施し、実機製作を開始した。なお、H29年度は実機装置の完成、単体組合せ試験、フィードバック（試験結果およびA2調査）を実施予定。

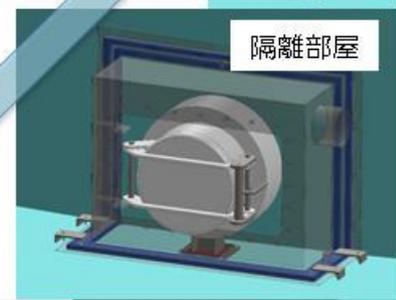
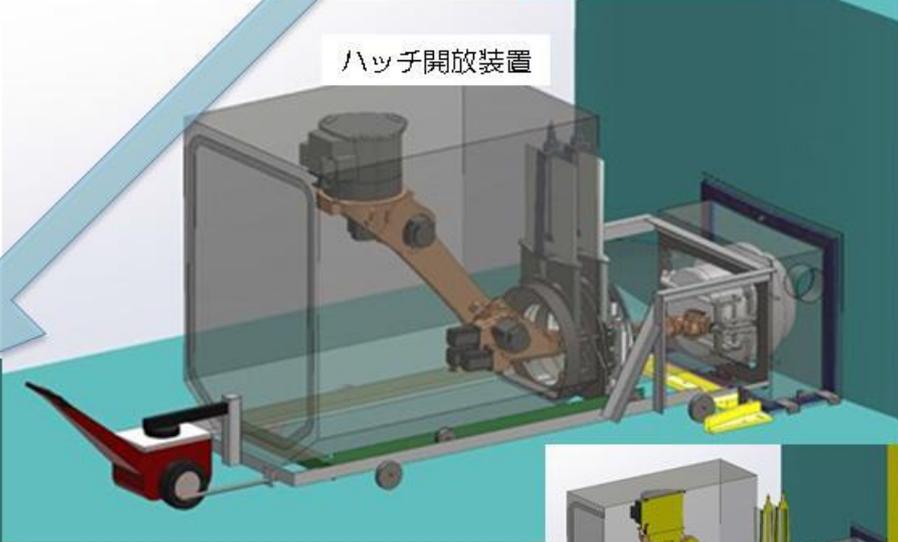
隔離弁設置状態

2号機に適用する隔離弁設置工法・技術を有効に利用しつつ、1号機X-6ペネ周辺への環境線量を考慮して、遠隔で実現できる工法・技術を開発する。

- 1) 干渉物（遮蔽リング等）の撤去
- 2) ペネスリーブの閉止
- 3) 隔離部屋の設置
- 4) ハッチ開放装置の設置
- 5) X-6ハッチの開放
- 6) ハッチのシールとして使用していたOリングの撤去
- 7) ペネ内の遮蔽体の処理（切削・撤去）
- 8) シール面の清掃
- 9) 隔離弁の設置
- 10) ハッチ開放装置の撤去
- 11) 調査、サンプリング
- 12) ペネ開口の閉止
- 13) 隔離部屋の撤去

注) 本図では遮蔽リング撤去を省略している

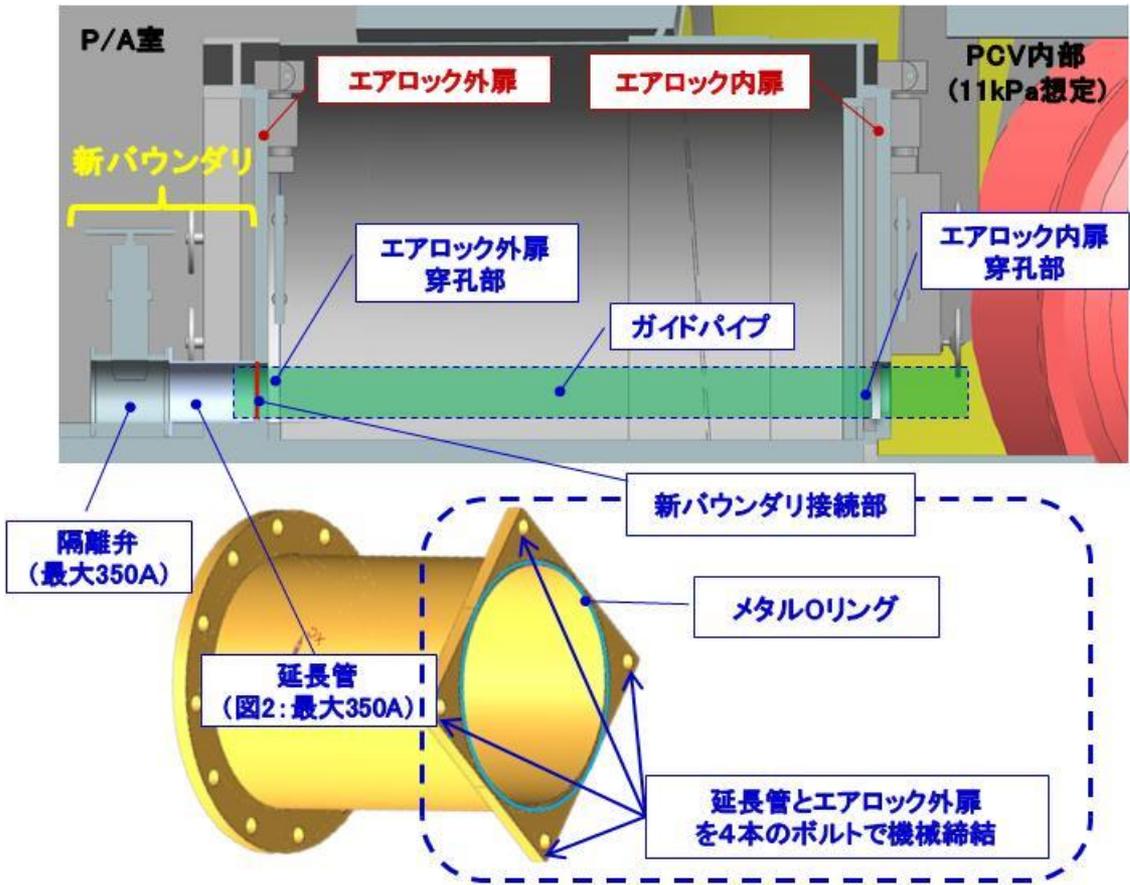
図1 PCV内アクセスルート(X-2ペネ)の基本構造

- 新バウンダリ部の範囲: 隔離弁～延長管/エアロック外扉接続部(耐圧11kPa, 図1参照)
- 新バウンダリ接続部の構造: 機械締結(メタルリング: 図1参照)
- 地震対策: 隔離弁と床面をアンカーで固定
- 最大ルート径: 約0.3m(図2参照)
- ルート数: 3箇所(350A、250A、200A: 図2参照)

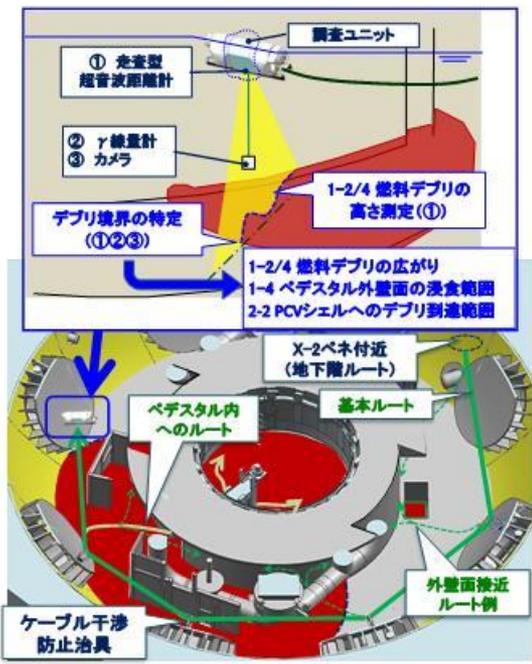
水中遊泳型(X-2ペネ利用)

耐放射線性 (センサ部除く)	~100Gy/h(積算約1,000Gy) (約1ヶ月間の使用を想定:水中~0.5Gy/h)
外形	直径約25cm×全長約60~110cm
基本動作	推進、併進、潜水 (干渉物回避に必要な動作)
ケーブル牽引力	最大100N以上(ペDESTAL1周移動に必要なケーブル牽引力:約20N(実験値))

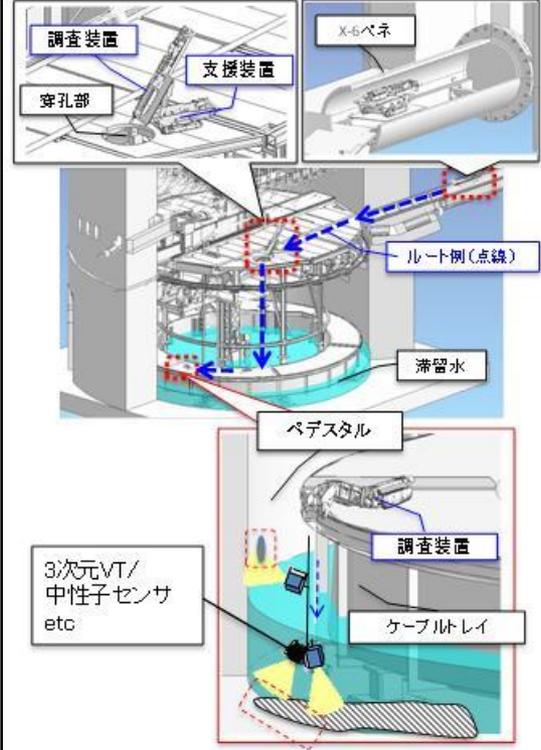
床面移動型(X-6ペネ利用)

外形	高さ約29cm以内 幅約33cm以内
搭載重量	調査装置:約1kg以下 支援装置:約5kg以下

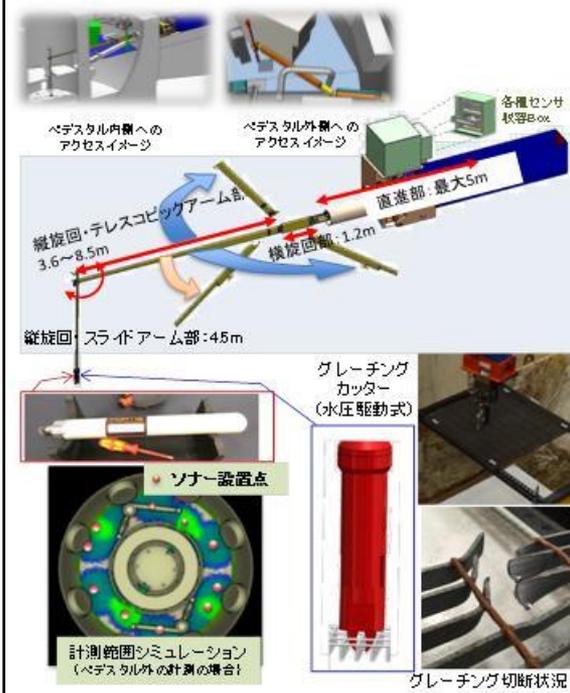
アーム型(X-6ペネ利用)

耐放射線性	100~3,000 Gy/h (積算:100kGy)
アーム部外形	全長24m, 断面 130mm×400mm
搭載質量/反力	50kg/450N
精度	約20mm (繰り返し再現性あり)
