平成29年度補正 廃炉・汚染水対策事業費補助金  
「原子炉格納容器内水循環システム構築技術の開発（実規模試験）」

2019年度実施分最終報告

技術研究組合 国際廃炉研究開発機構(IRID)

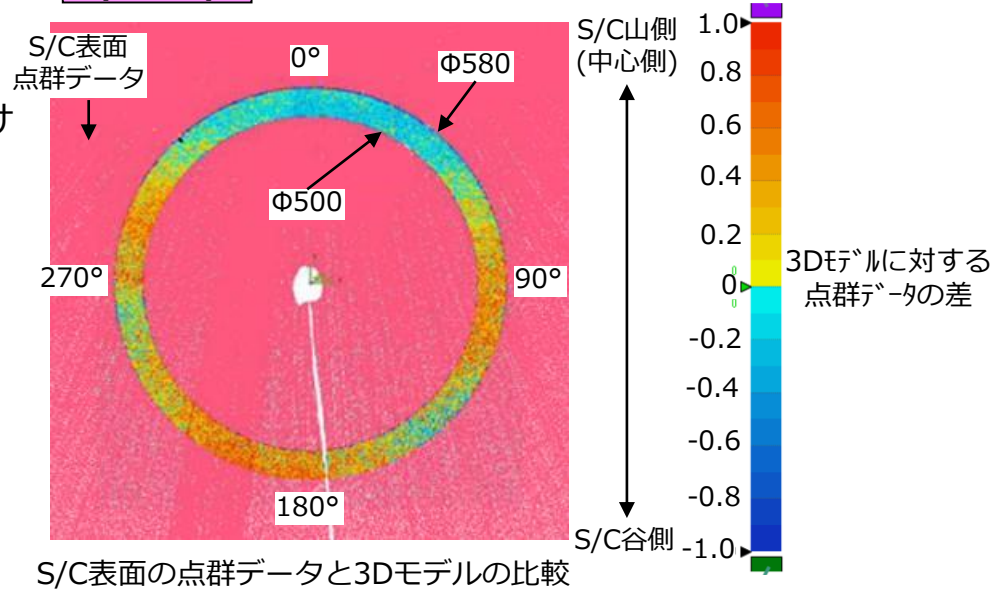
延長配管の設置位置近傍(Φ500~Φ580位置)におけるS/C表面の点群データと3Dモデルの比較(コンター図)を右図に示す。

判断基準の1mm以内に収まっていることから、モデル化手法が妥当であることを確認。

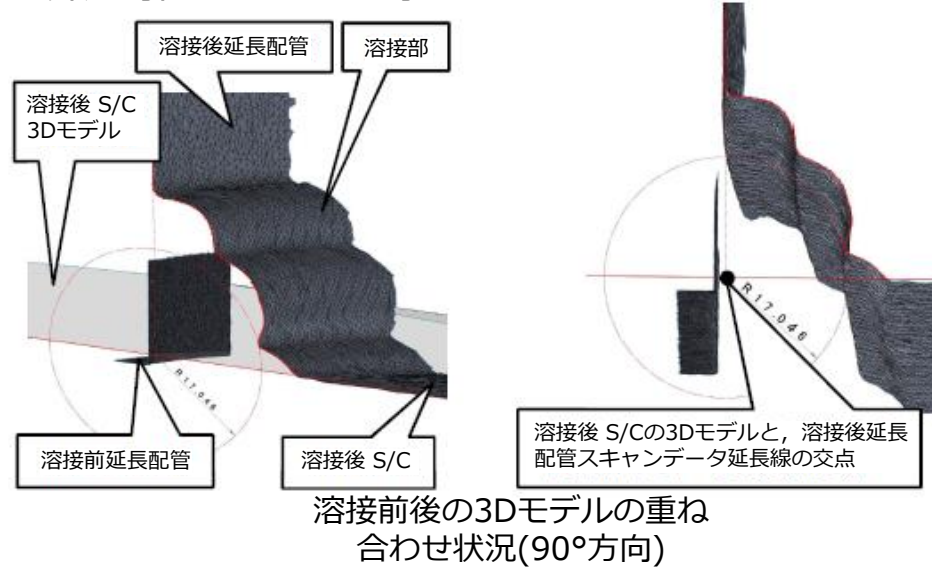
接続部施工後の健全性確認として実施する断面マクロ観察の実測値と算定値を比較し、のど厚の算定精度の確認を実施。算定値と実測値の差は最大1.0mmであった。のど厚算定手順はすべてケース2-2であり、溶接後のスキャンデータのみでのど厚算定が可能であった。これにより誤差要因となり得る2つのスキャンデータの補完処理による誤差の増幅を最小限に留めることが出来たこと、スキャンデータの抜けも少なかったことから、のど厚を精度よく算定可能であったと考える。

のど厚の実測値と算定値の比較(方位毎) ※ 0.5mm未満を切り捨て処理

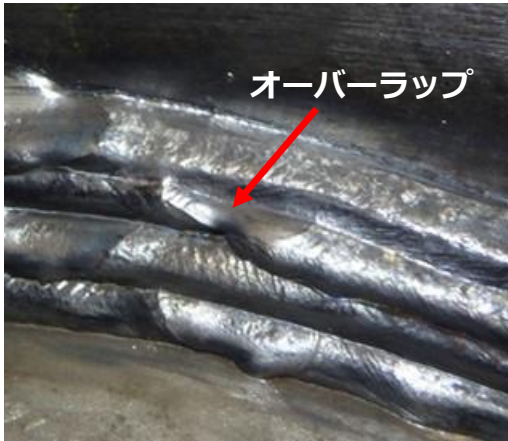
VT状況【356°付近】

90°方位, 180°方位の溶接パス間にも上記箇所より程度の小さいオーバーラップを確認(欠陥と評価)。溶接終端部(0°方位)にはクレータ処理が不完全であったとみられるピットを確認(欠陥と評価)。

なお, S/C継手溶接装置でのVT(カメラ目視)でアンダーカットと判定した箇所は, 直接目視の結果, 欠陥ではないと評価した。  
アンダーカット: 18°付近 配管側止端部

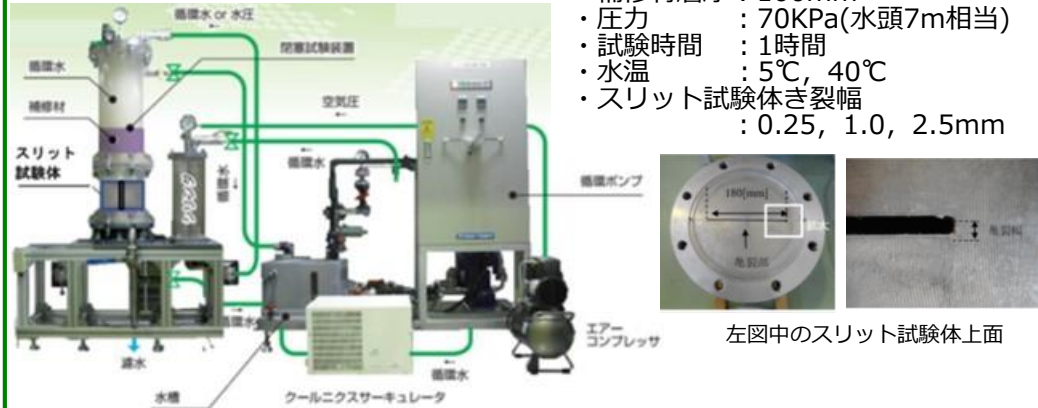
試験条件

- ・ 補修材層厚：100mm
- ・ 圧力：70KPa(水頭7m相当)
- ・ 試験時間：1時間
- ・ 水温：5℃, 40℃
- ・ スリット試験体き裂幅：0.25, 1.0, 2.5mm

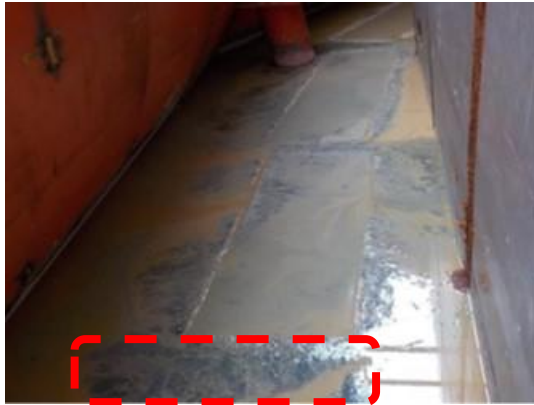
補修材表面上に燃料デブリ模擬粉(黒色)が堆積

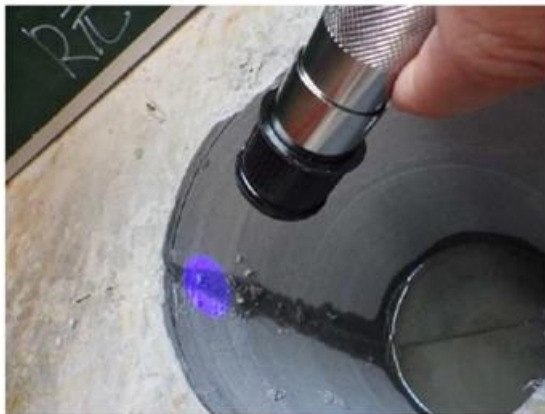
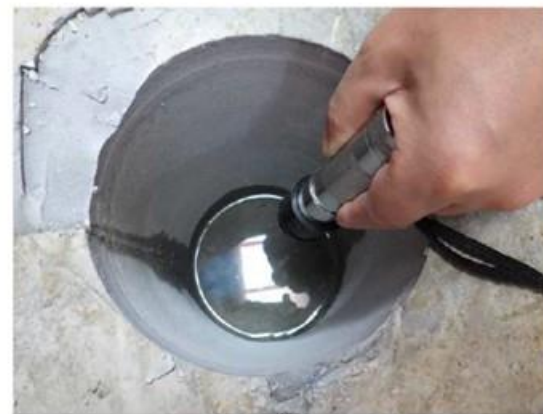
脚部補強材残留水確認  
 UVライト反応確認  
 内周側ひび割れ部(鉛直  
 コア削孔箇所)  
 反応なし

補修材打設以降の試験期間中、S/C内周側滞留水は、赤色着色剤（ローダミン）により着色した。着色剤を含む水がひび割れ部に浸入すると残存し、UVライトに反応し痕跡を確認できるものであるが、着色剤の痕跡は確認できなかった。⇒ 補修材の打設により、内周側の滞留水がひび割れに浸入しなかったことが示唆された。
