IRIDシンポジウム2021

1号機 PCV内部調査に向けた準備作業状況

技術研究組合 国際廃炉研究開発機構 日立GEニュークリア・エナジー株式会社

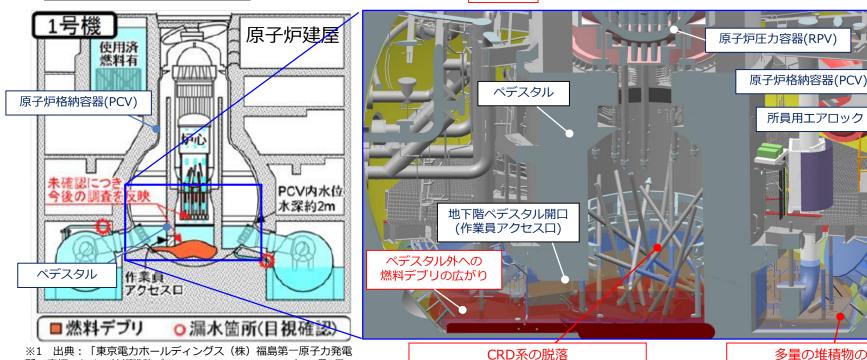
1号機の炉内の状況※1

これまでの解析と調査に基づく現状の推定

多量の堆積物の存在

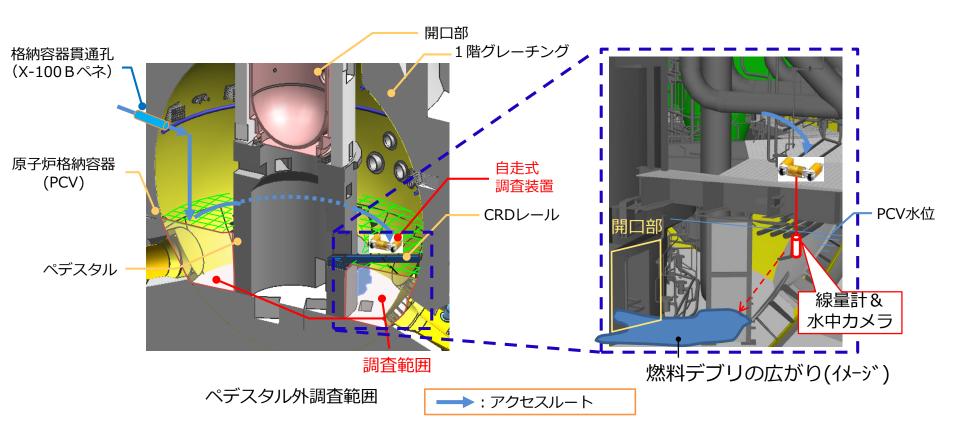
【調査計画】:ペデスタル外地下階への燃料デブリ広がり状況及びPCVシェルへの燃料デブリの到達 有無を確認する。

> 自走式調査装置を投入し、ペデスタル外の1階グレーチングからカメラ及び線量計を 吊り下ろし、ペデスタル外地下階と開口部近傍の状況を確認する。

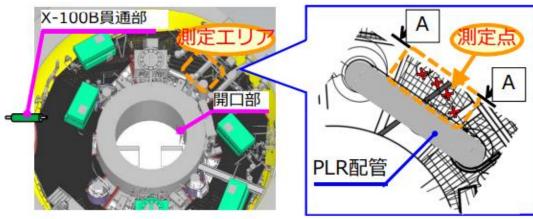
形状変化調査ロボットを用いて地下階の空間線量率分布と状況調査

ペデスタル開口部床面近傍で高さ約1m、幅約1.5mの堆積物が存在すると推定

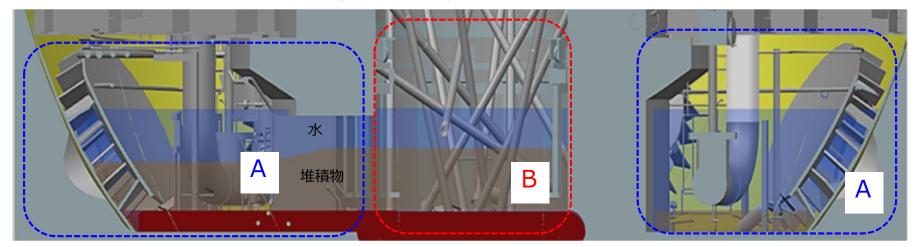
1号機PCV内部調査においては、X-2ペネからPCV内地下階に水中ROVを投入し、ペデスタル外の広範囲とペデスタル内の調査を行い、堆積物回収手段・設備の検討や堆積物回収、落下物解体・撤去などの工事計画に係る情報などの情報収集を目指す

取得したい情報	調査方法
ペデスタル外〜 作業員アクセスロ (図中のA)	・堆積物回収手段・設備の検討に係る情報 (堆積物の量,由来など) ・堆積物回収,落下物解体・撤去などの計画に係る情報 (堆積物下の状況,燃料デブリ広がりなど)	・計測 ・堆積物サンプリング ・カメラによる目視
ペデスタル内 (図中のB)	・堆積物回収、落下物解体・撤去などの計画に係る情報 (ペデスタル内部の作業スペースとCRDハウジングの 脱落状況に係る情報)	・カメラによる目視 ・計測

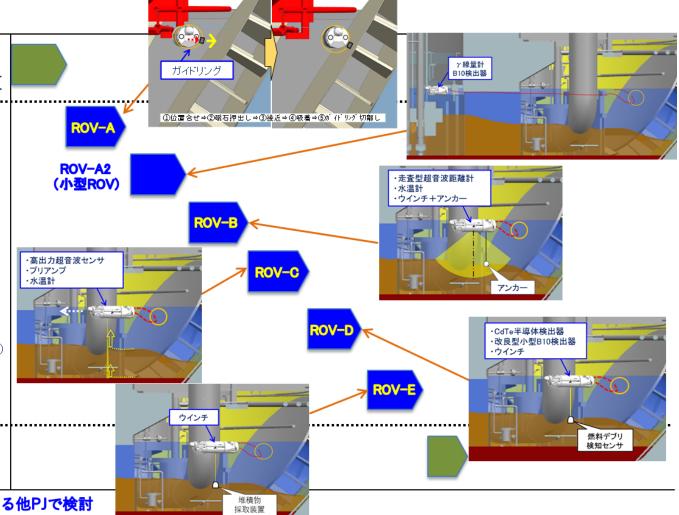
図 調査ステップ例

ガイドリング取付

詳細目視

堆積物3Dマッピング

堆積物厚さ測定

燃料デブリ検知

堆積物サンプリング※

インストール装置 及び隔離部の撤去

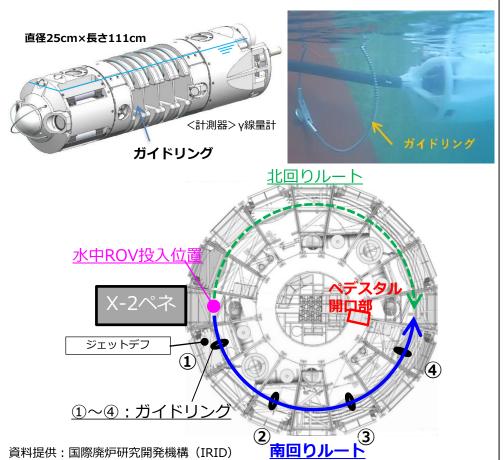
①ROV-A(ガイドリング取付用)

- ・有線型水中ロボットの遊泳機能(スラスタによる推進/旋回/潜航)を阻害する要因は自身の動力・通信ケーブルの構造物等への引掛りが支配的である。
- ・ケーブルがPCV地下階で自由に動いて構造物などに引っ掛からないように、ガイドリング(輪っか)をROVが通過することでケーブルの自由度を制限する。
- ・ROV-Aはガイドリングをジェットデフに取付ける水中ROVである。

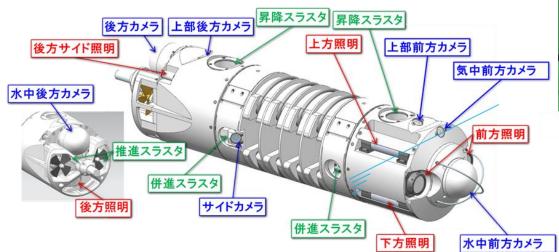
2.3 調査装置詳細 ROV-A__ガイドリング取付用

調査装置	計測器	実施内容
ROV-A ガイドリング取付	ROV保護用(光ファイバー型γ線量計※) ※:ペデスタル外調査用と同じ	ケーブルの構造物との干渉回避のためジェットデフ にガイドリング(内径300mm(設計値))を取付ける
	員数:北用1台、南用1台 航続可能時間:約80 比較的硬いポリウレタン製ケーブル(φ24mm)を

推力:約25N 寸法:直径 φ 25cm × 長さ約110cm

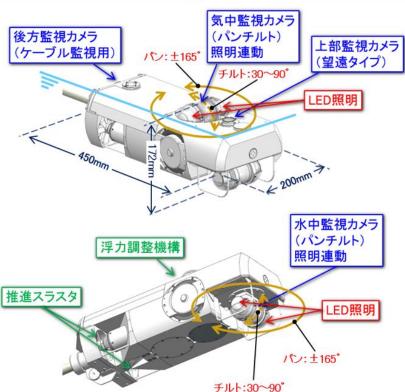
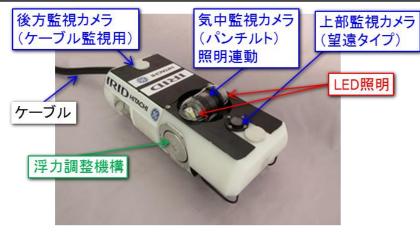
2.4 調査装置詳細 ROV-A2___詳細目視調査用

調査装置	計測器	実施内容
ROV-A2 詳細目視	ROV保護用(光ファイバー型γ線量計※,改良型小型B10検出器) ※:ペデスタル外調査用と同じ	地下階の広範囲とペデスタル内(※)のCRDハウジングの脱落状況などカメラによる目視調査を行う(※アクセスできた場合)
	員数:2台 航続可能時間:約80時間/台 調査の のケーブル(φ23mm)を採用	のために細かく動くため、柔らかいポリ塩化ビニル製

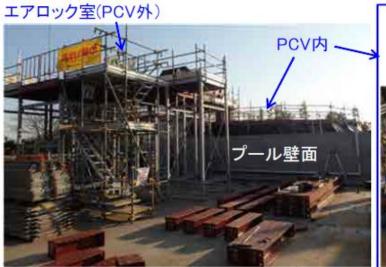
◆モックアップ設備の状況(全景)

設置	g置 MU試験設備		"32 ch 4+ 用 1, 132 ch 用 ch	
場所	模擬体	プール	選定結果と選定理由	
倉庫 (借用)	新設	新設	×(コストが最も高い。緊急時の対応のために試験設備を解体せず保管すると、 更に保管費用が発生する。)	
プール (借用)	新設	既設	×(半年以上借用できる淡水用プールがない。船舶用ドックは淡水の給水ライン 設置や作業時の安全上の課題がある。)	
工場内敷地※	新設	新設	〇(設置場所を1年以上占有できる床面補強エリアがある。工業用水などのインフラがある。緊急時や追加調査のMU試験が対応できる。)

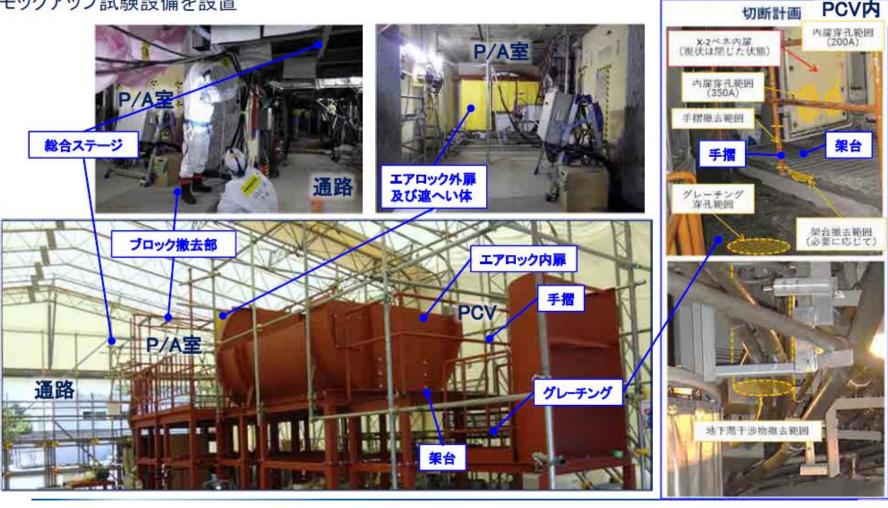
◆モックアップ設備の状況(エアロック周辺)

モックアップ試験・作業訓練後の装置類などの保管、発送前の動作確認などを考慮し、Tタウン@富岡町にモ

モックアップ試験設備を設置

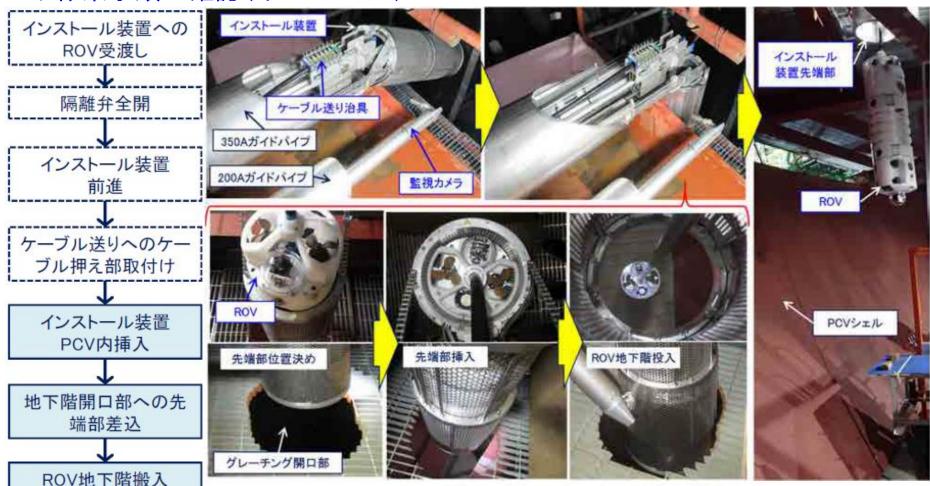
図4.2.2(2)-2 インストール時の状況

監視カメラの映像でインストール装置の先端部をグレーチング開口に差込み、ROVを地下階に搬入できることを確認した

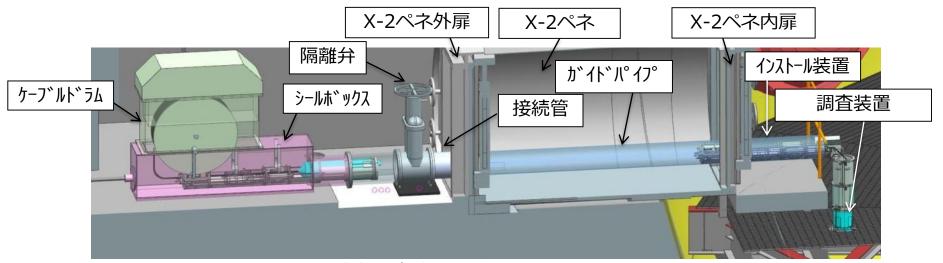
内部調査時のイメージ図 (A-A矢視)

- 1号機原子炉格納容器(以下, PCV) 内部調査は, X-2ペ ネトレーション(以下,ペネ)からPCV内に投入する計画
- 調査装置投入に向け、 X-2ペネ (所員用エアロック) の 外扉と内扉の切削およびPCV内干渉物の切断等を実施
- 主な作業ステップは以下の通り
 - 隔離弁設置(3箇所)
 - ② 外扉切削(3箇所)
 - ③ 内扉切削(3箇所)
 - ④ PCV内干涉物切断
 - ⑤ ガイドパイプ設置(3箇所)

1号機原子炉建屋1階におけるX-2ペネの位置

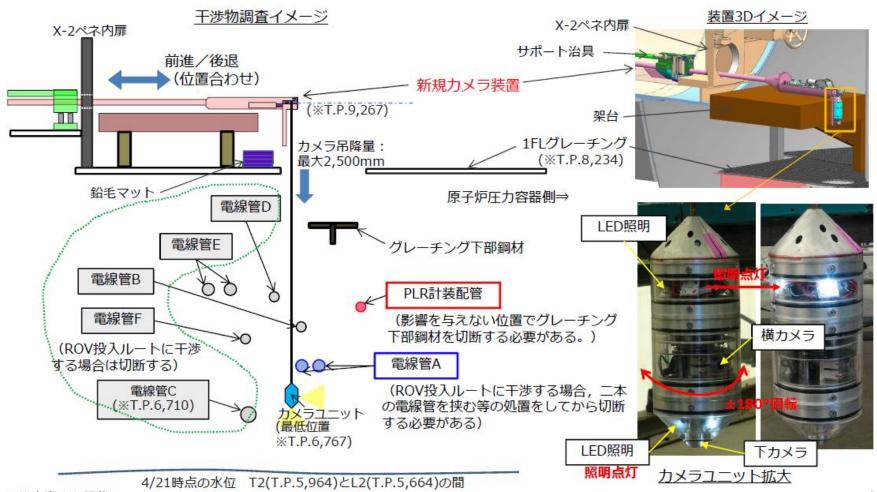
グレーチング下部鋼材以下の干渉物(PLR計装配管及び電線管)について、詳細な位置を把握 するため、干渉物調査を実施

※推定高さを記載

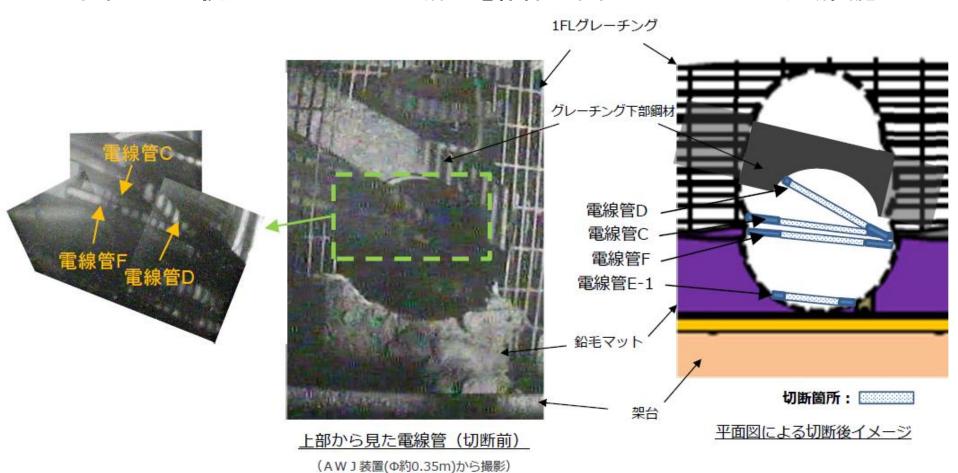
- 電線管切断状況
- 水中ROVの投入ルート内には4か所の電線管が干渉していることから切断実施

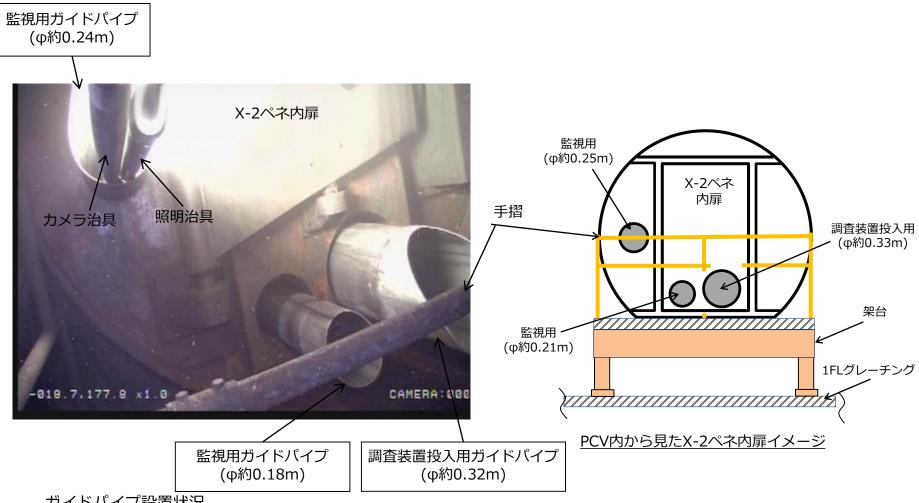
ガイドパイプ設置状況 ※監視用ガイドパイプ(φ約0.24m) から挿入したカメラ治具により撮影
