#### IRIDシンポジウム

### 1F廃炉ロボット研究開発の状況

令和4年12月

国際廃炉研究開発機構(IRID)

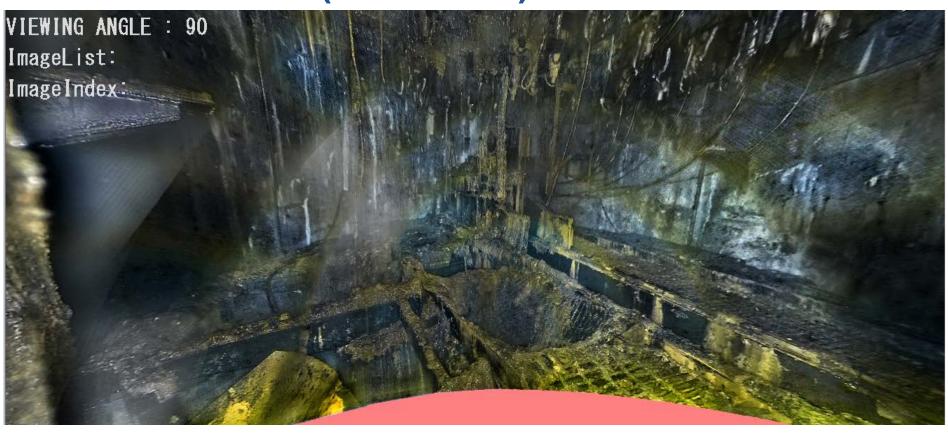
# 2号機 ペデスタル内上部調査(A2調査 2017.1~2)

## ペデスタル内 上部 (画像処理後)

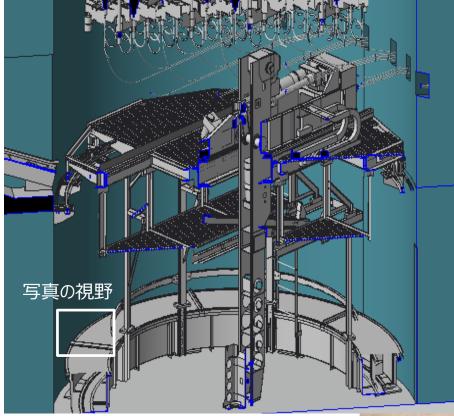
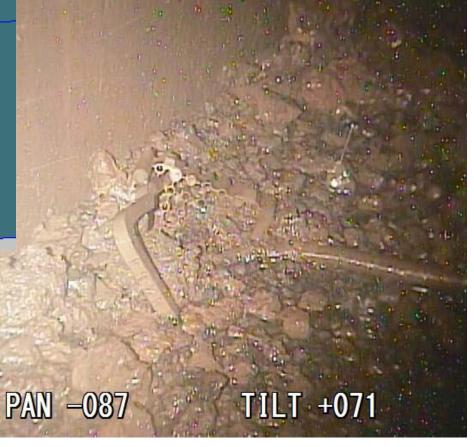
# 2号機 ペデスタル内下部調査(A2'調査 2018.1)

2号機格納容器内底部 (鳥瞰イメージ)

画像:2号機格納容器内底部, ペデスタル内 内壁付近

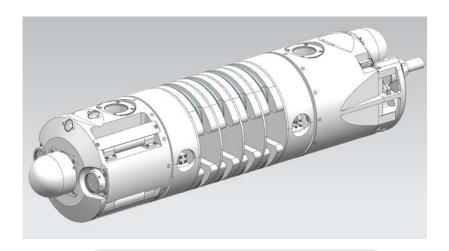
ボート型アクセス装置外観

■格納容器内の水の上を航行して、広範囲に移動可能な

ボート型アクセス装置を製作中

直径: Ø 25cm長さ:約1.1m

• 推力:25N以上

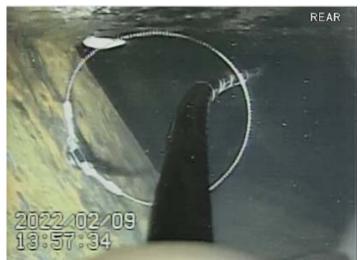
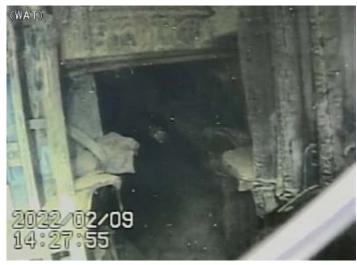
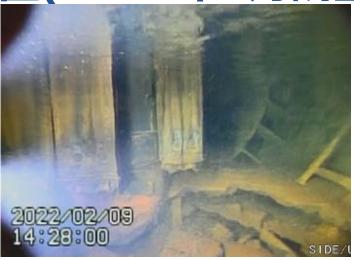
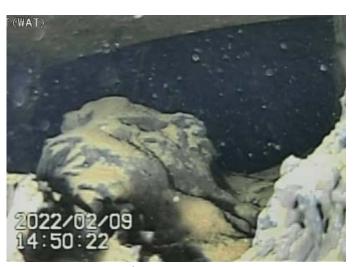
# 1号機:ボート型アクセス装置(2022年2月調査)22

ガイドリング設置状況

ペデスタル開口部付近

PLR配管付近

ペデスタル開口部内部

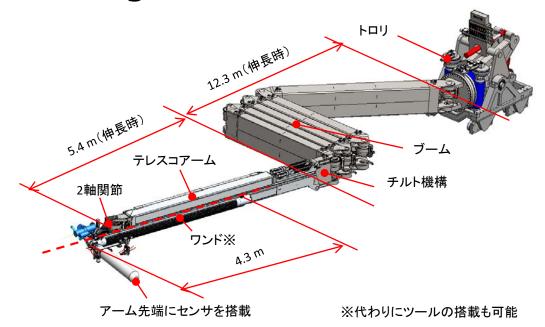
アーム型アクセス・調査装置

- ■制御棒駆動機構メンテナンス用の格納容器貫通部(X-6ペネ)を通じて広範囲にアクセス可能なアーム型アクセス・調査装置を開発中
  - ▼ アーム全長約22 m
  - 10 kgまでの調査装置を搭載可能

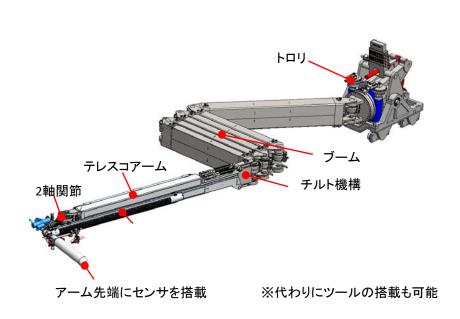
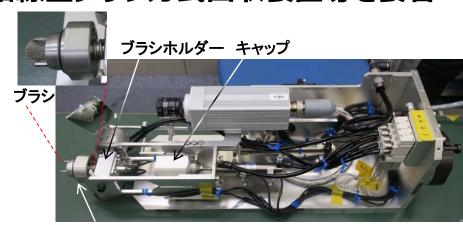
#### アーム型アクセス・調査装置先端に極細線金ブラシ方式回収装置等を装着

アーム型アクセス・調査装置

ブラシ 極細線金ブラシ方式回収装置

<sup>吸込口</sup> 真空容器方式回収装置

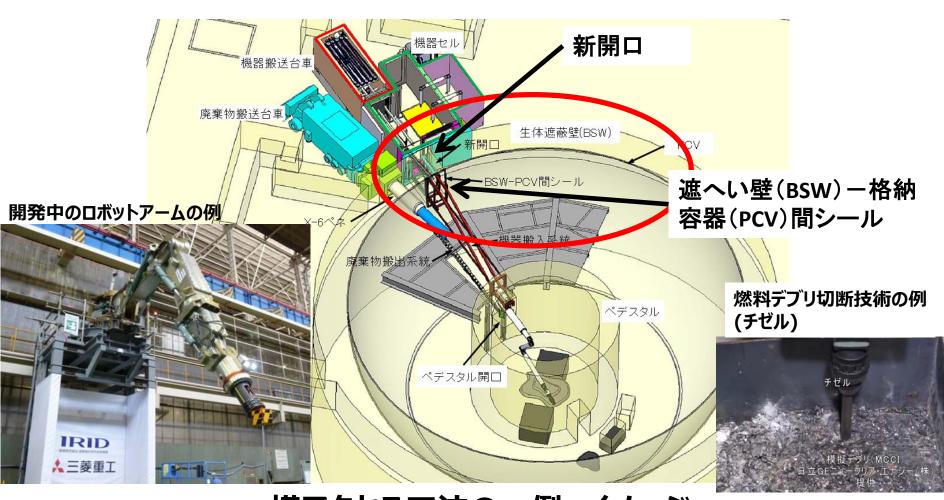
横アクセス工法の一例 イメージ

■デブリ取り出しの工法を実現するための要素技術を開発中

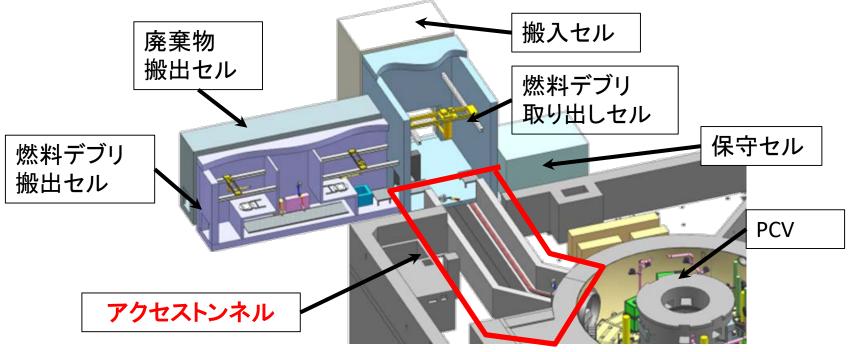
アクセストンネル工法の配置イメージ

- アクセストンネル工法では、**重量物のトンネル(約800トン)を**原子炉建屋外から**精密な位置制御で送り出し、格納容器へ接続**させる必要有
- 橋梁等の工事で実績がある重量物送り出し工法を応用し、**狭隘 部に曲がった形状の重量物トンネルを送り出す技術**を開発中

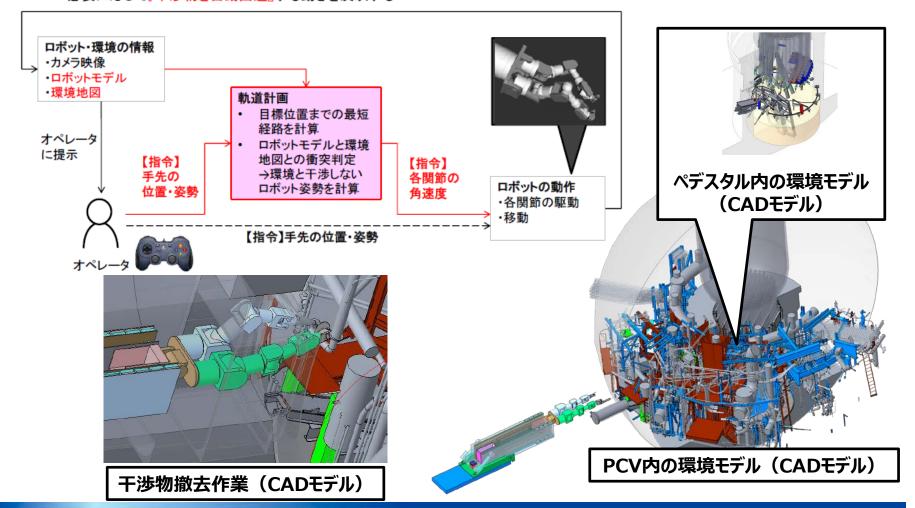
#### インターフェース管理/構成マネジメントシステムの開発

視界不良かつ狭隘環境において、ロボットを遠隔操作するオペレータの作業負荷を軽減し、操作の効率化を図れる制御手法を開発する

オペレータの遠隔操作(マニビュレータの手先操作)によるロボット動作を基本とし、 必要に応じて『干渉物を自動回避』する動きを反映する

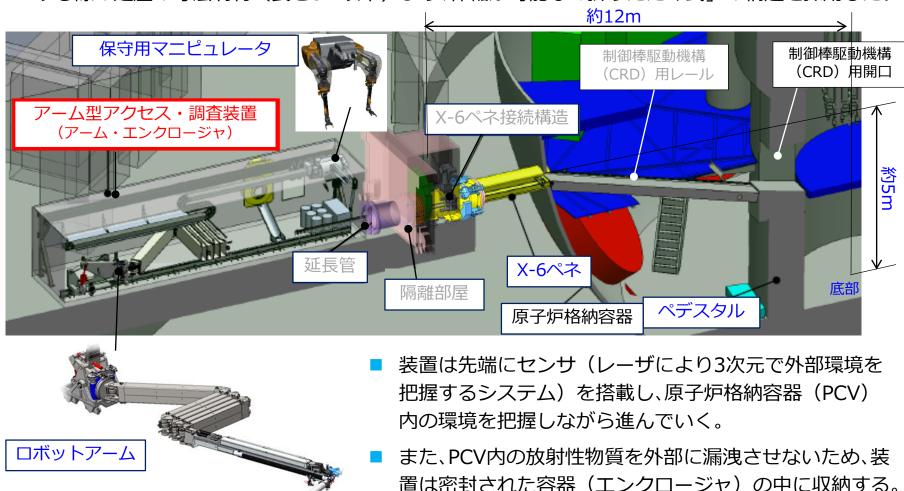
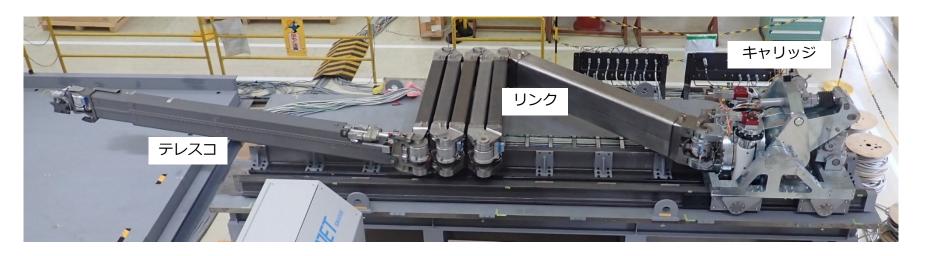
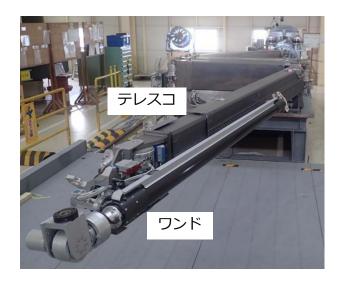
#### 5-2.設備概要

ペデスタル底部は、X-6ペネ入口から前方に12m、下方5mに位置するが、装置を当該部まで搬出入する際の建屋の寸法制約(長さ8m以下)より、伸縮が可能な「折りたたみ式」の構造を採用した。

【機能】センサ及びツールを搭載してPCV内にアクセスし、 アクセスルートの構築と内部の調査を行う

■ 全長:約18 m(ワンドを除く)

■ 質量: 4.6ton

主要材料:ステンレス鋼、アルミ

搭載可能センサ:ガンマセンサ、レーザスキャナ

中性子センサ、カメラ

■ 搭載工具:切断・把持ツール、ウォータージェット切断ツール

■ その他搭載設備:カメラ、照明

■ 累積線量:1 MGy

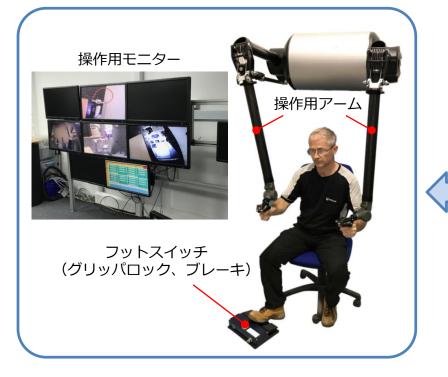
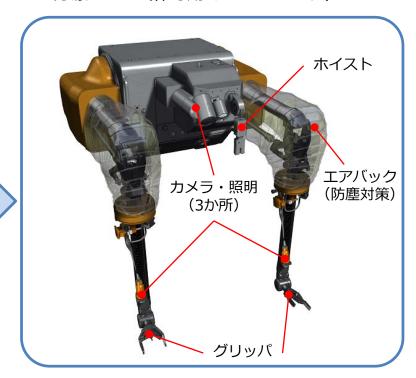
#### 操作アーム(コントロールルーム)

#### 現場アーム (保守用マニュピレータ)

- 英国メーカで開発されたマニピュレータ
- コントロールルームに設置された操作用アームをオペレータがコントロールし、エンクロージャ内のデクスターを操作する

■ オペレータは複数のモニタを確認しながら操作

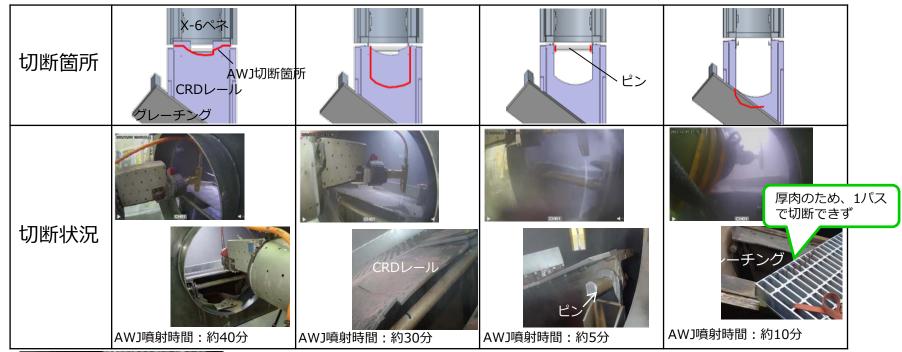
■ アーム試験状況:AWJによるCRDレール切断

\*通過部のアーム幅:最大250mm

- CRDレールをAWJにより切断し、アーム通過性確保の見通しを確認
- CRDレール(ピン含む)は、ほぼ1パスで切断することが可能
- グレーチングについては、厚肉のため1パスで切断できなかったが、 複数回のAWJ噴射により切断可能な見通し、今後検証予定。

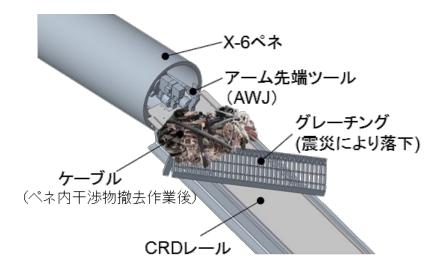
- アーム試験状況:AWJによるケーブル除去
- 堆積物除去により、CRDレール上にはケーブルが残置するため、AWJによる除去試験を実施。
- 結果、アームの通過に問題ない物量まで除去は可能な見通しであるが、作業に時間を要する(約30時間)ため、作業時間短縮の観点で、切断順序、AWJ噴射方向等の見直しを今後実施する。

試験前 試験後 AWJ噴射によりケーブルを切断・除去できることを確認

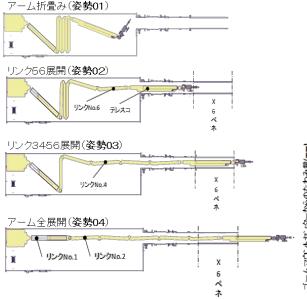
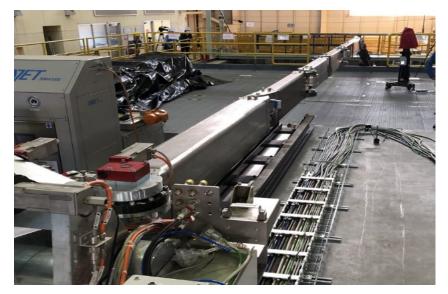
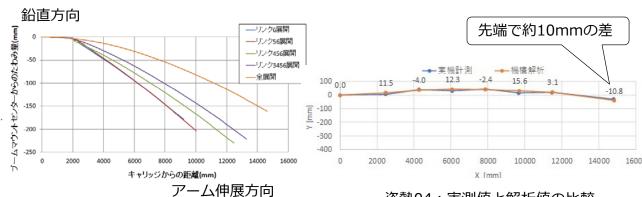
姿勢04:実測値と解析値の比較

- アーム試験状況:たわみ量計測
- アームの複数の姿勢で、たわみ量を計測。解析結果とほぼ一致することを確認した。

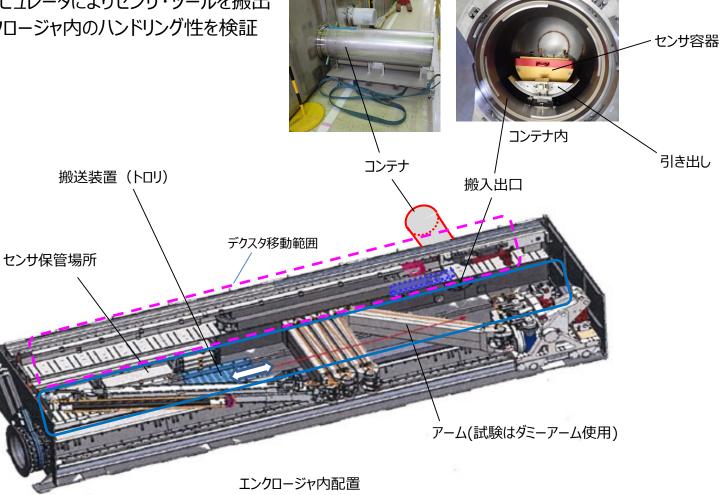
- 保守用マニピュレータ試験状況:センサ、ツールの脱着、搬出入
- 保守用マニピュレータによりセンサ・ツールを搬出 入してエンクロージャ内のハンドリング性を検証 した

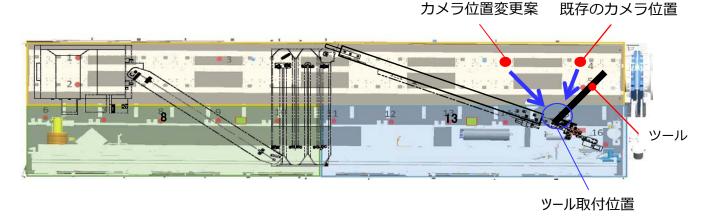
ツールとアームの接続

■ 保守用マニピュレータ試験状況:センサ、ツールの脱着、搬出入

センサの取付は問題なく作業可能であったが、カメラの死角となる 姿勢があり、カメラの位置変更を今後検討する。

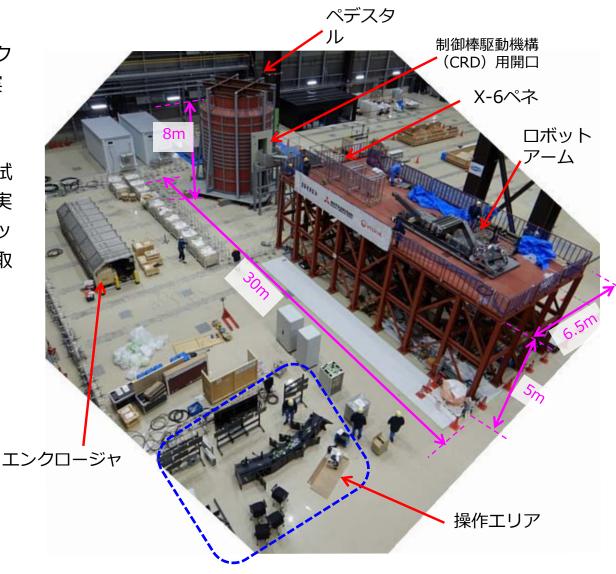
アーム試験状況:モックアップアクセス

- JAEA殿楢葉遠隔技術センターに PCV内部を実寸で模擬したモック アップを設置して、検証試験を実 施中
- ペデスタル内部へのアクセスや試験のデブリ取り出し等の試験を実施(前半は、右写真の通りロボットアームをエンクロージャから取出して単体試験を実施)
- 本設備を用いてオペレータのト レーニングも実施予定

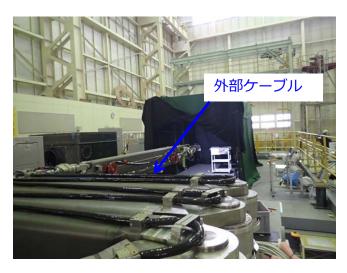
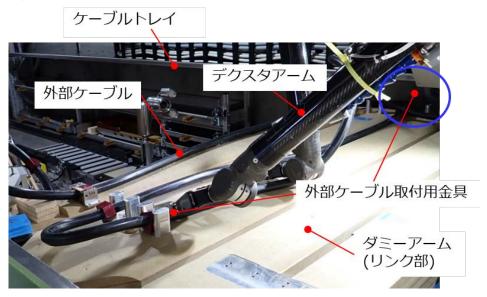
- 保守用マニピュレータ試験状況:外部ケーブル交換
  - ケーブル交換作業は可能であったが、ケーブルトレイ付近の狭隘部では取付金具の位置の見直しを今後検討する。また交換時間の短縮を目的とした作業性の向上を今後検討する。

リンク上面の外部ケーブル

テレスコ側面の外部ケーブル

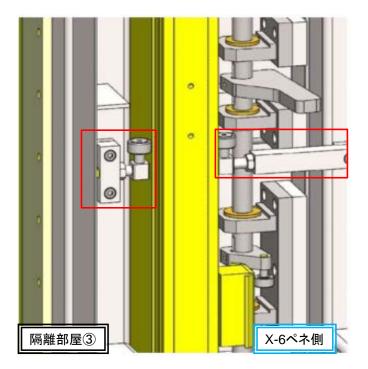
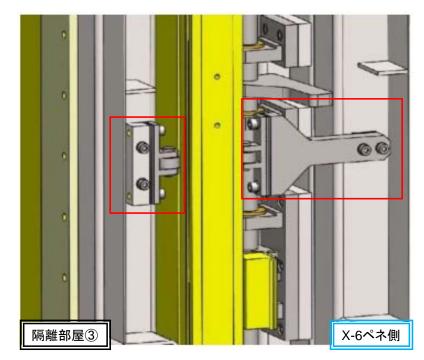
現場作業の進捗状況(隔離部屋②対策 ガイドローラの構造変更)

■ 2022年3月の地震で確認されたガイドローラのズレの再発防止対策として、 ガイドローラの構造変更を実施。

現状

対策後
