令和3年度開始
廃炉・汚染水対策事業費補助金
(原子炉格納容器内部詳細調査技術の開発)

2022年度最終報告

技術研究組合 国際廃炉研究開発機構(IRID)

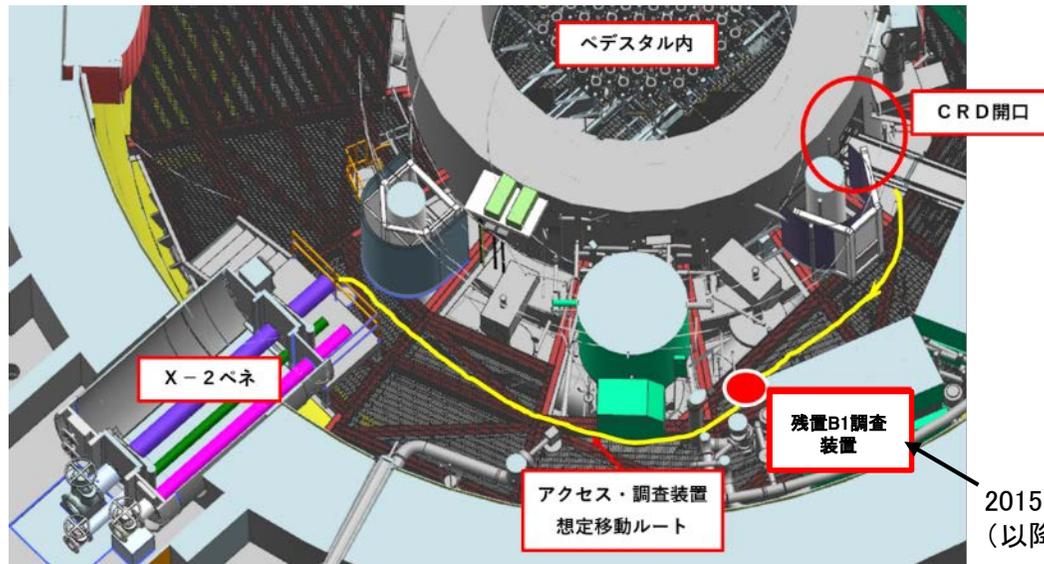
図1 アクセス・調査装置の原子炉格納容器(PCV)内想定走行ルート

2015年4月の調査でスタックした調査装置
(以降、残置B1調査装置と記す)

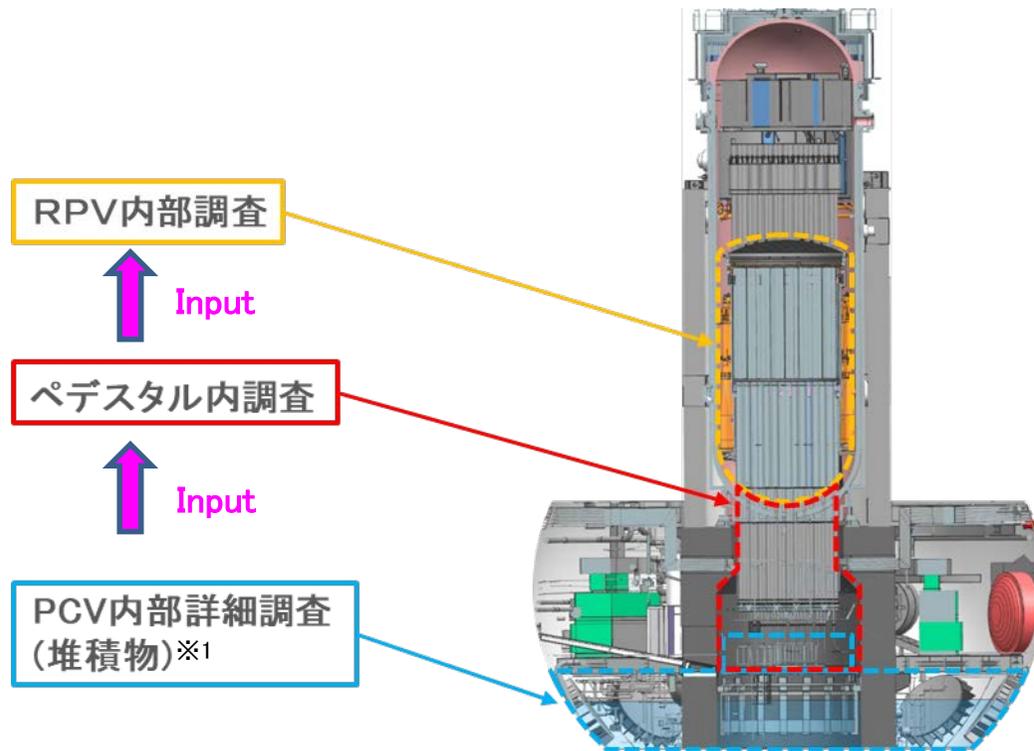
図3 他事業との関連性

本事業（ペDESTAL内調査）と関連事業の調査範囲（イメージ）を下図に示す。本事業は、PCV内部詳細調査（堆積物）範囲外のペDESTAL内を主要調査範囲としている。

PCV内部詳細調査⇒本事業⇒RPV内部調査の順で実施することを想定しており、各成果は次ステップへのInputとなる。

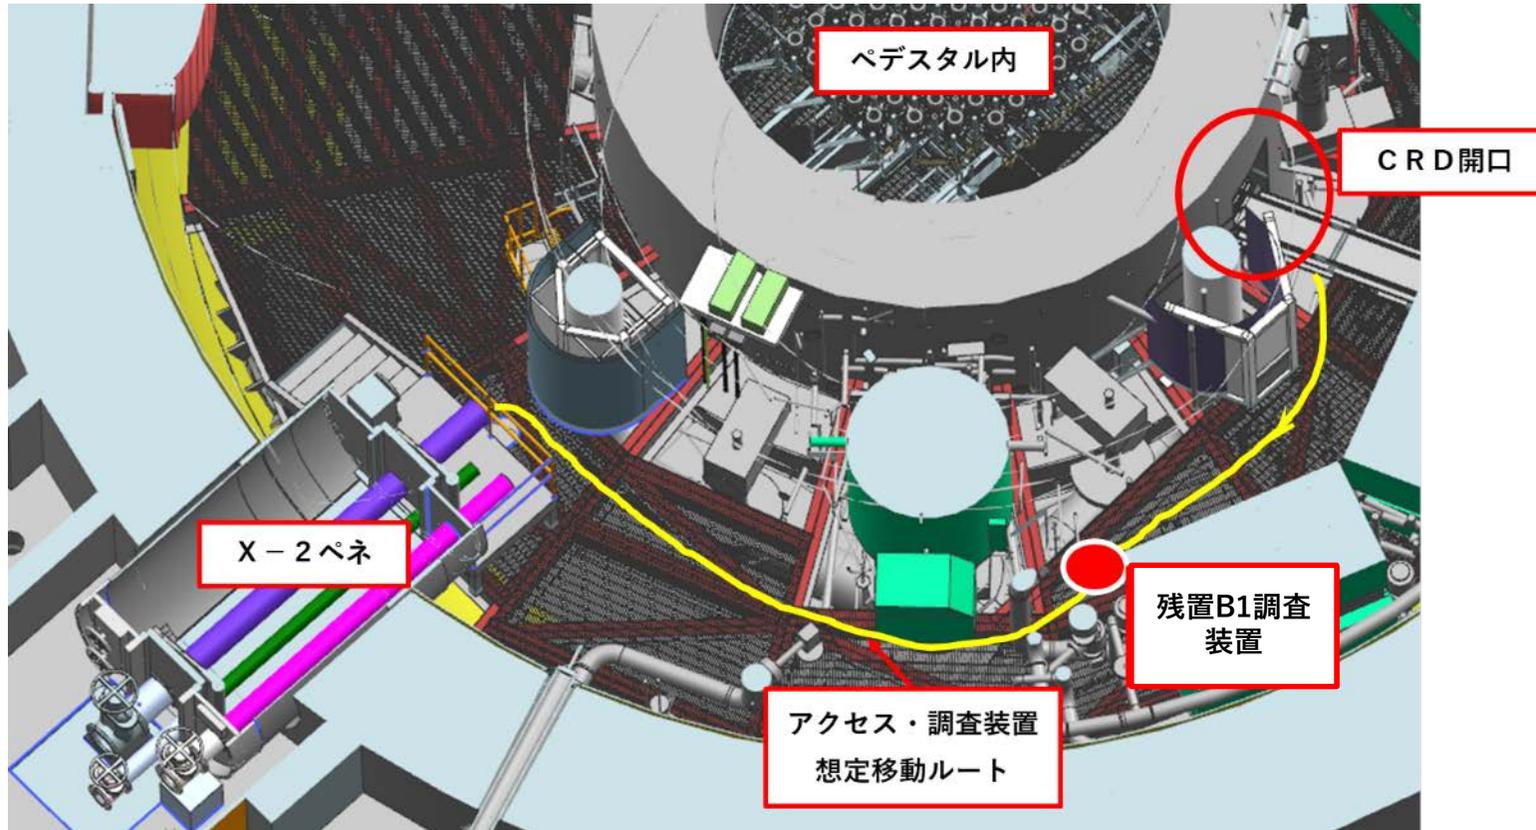
図5 アクセス・調査装置のPCV内想定走行ルート

アクセス・調査装置がX-2ペネ～CRD開口まで移動し、ペDESTAL内調査を実施するための概念検討を先行事業で実施した。この成果を基に、本事業ではペDESTAL内調査計画の策定を行うとともに、アクセス・調査装置等の開発計画を策定し、必要に応じて更新する。

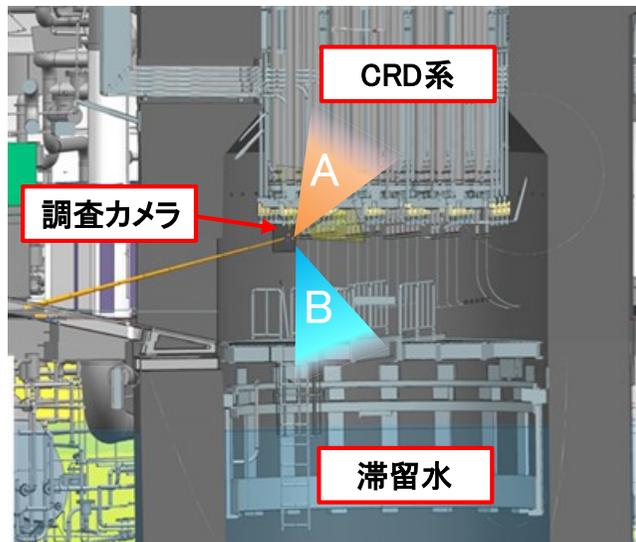
図6 ペDESTAL内映像取得イメージ

- ①CRD系の破損状況、燃料デブリの付着状況、RPV底部までの開口状態【図6,7】
- ②滞留水の水面【図8】

本事業では、映像の他、線量、点群データ等を取得する技術を開発する。

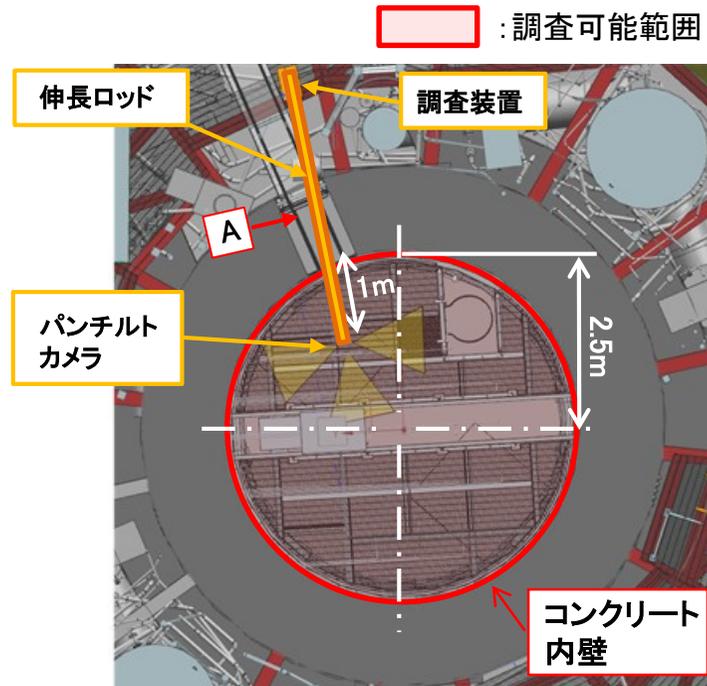
図9 ペDESTAL内調査装置の視認可能範囲(水平)

ペDESTAL内調査では、伸長ロッド先端のパンチルトカメラによりペDESTAL内全方位の映像を取得する。

また、点群データを測定するセンサを搭載し、3次元的な構造情報を取得する。

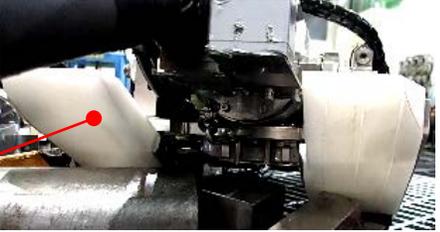
No.	対象	課題の抽出	モックアップ試験での検証結果	改善箇所
1	調査装置	バック走行時(復路)における残置B1調査装置踏破性能向上及び干渉防止対策	【改善点】 ①調査装置バック走行における残置B1調査装置との干渉防止対策として後方ガイドの幅寸法を広くした。 ②踏破性向上の為、残置B1調査装置の高さにガイドの高さを合わせた。 【結果】 残置B1調査装置に干渉することが無く、スムーズに乗越えが可能となった。

後方ガイド
2		鉛毛マットの踏破性能向上のため、調査装置下部周りの改善	【改善点】 鉛毛マットの引掛り対策としてワイヤー固定部の高さを上げた。また、下部カバーを追加しLED照明をカバー内に収めた。 【結果】 鉛毛マットに引っ掛かること無く、スムーズに乗越えが可能となった。

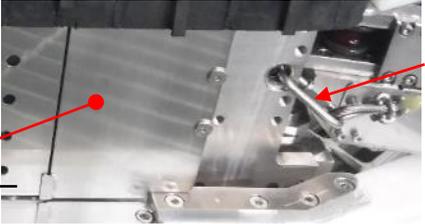
下部カバー ワイヤー固定部
3		伸長ロッドの起伏角度を定量的に確認可能とするための改善	【改善点】 伸長ロッドの起伏角度を確認する為、モニタ用(後部カメラ映像用)にアクリル製のスケールを準備した。 【結果】 カメラ映像とスケールを見ながらロッド起伏角度の表示が可能となった。

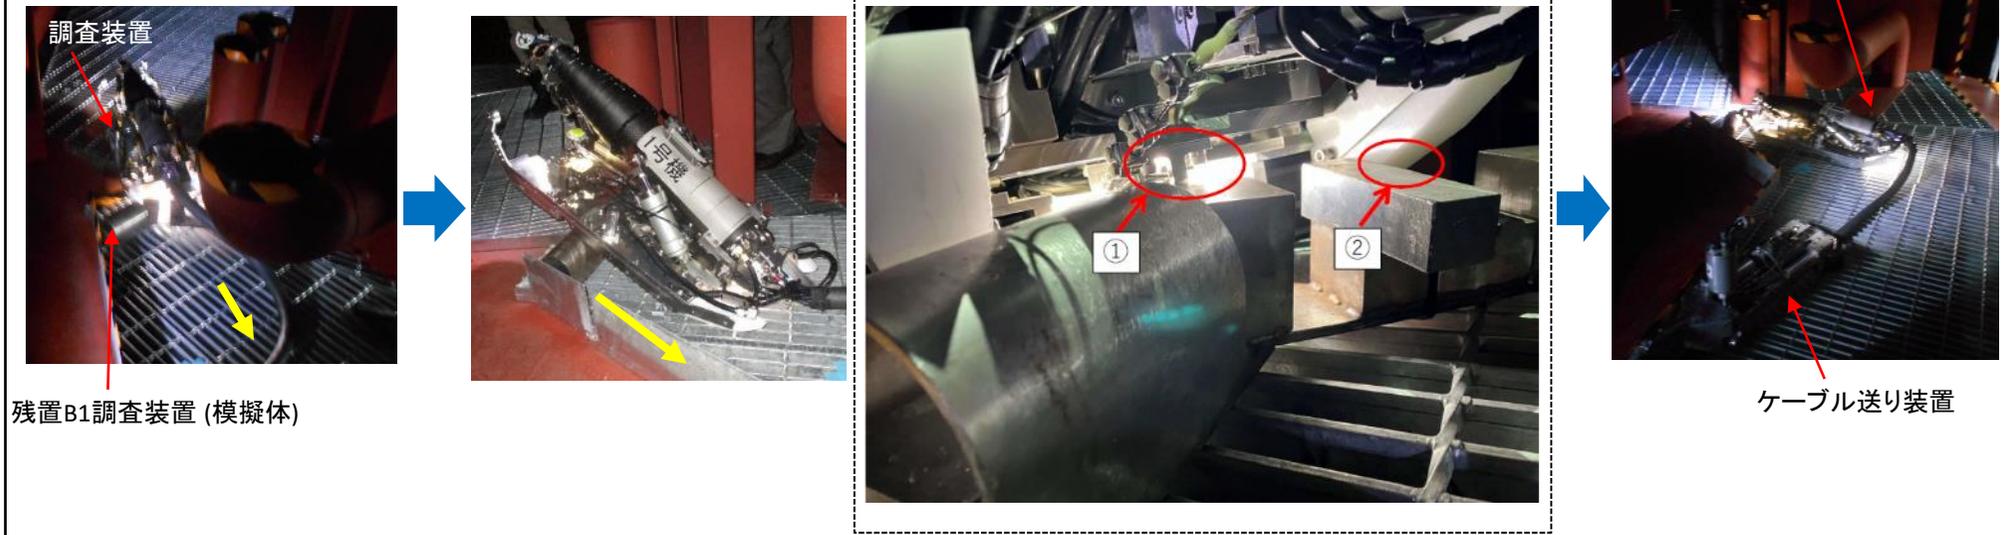
【バック走行での残置B1調査装置乗越状況】

試験項目	試験内容	試験結果
調査装置の復路走行試験(バック走行)	現地環境を模擬した試験設備にて調査装置復路走行(残置B1調査装置乗越含)時の動作及びケーブル挙動を確認する。 【調査装置は1機目を使用】	△ ・バック走行での復路乗越時、残置B1調査装置と本調査装置との干渉(①下回り部品で吊上げ用金具の干渉②後方ガイドの干渉)があり、走行ルートによっては乗越不可の場合があった(※1) ⇒調査装置の改善を行い、モックアップ試験で検証する。 ・上記以外の復路走行性能は問題無し(X-2ペネ付近までバック走行で移動可能)

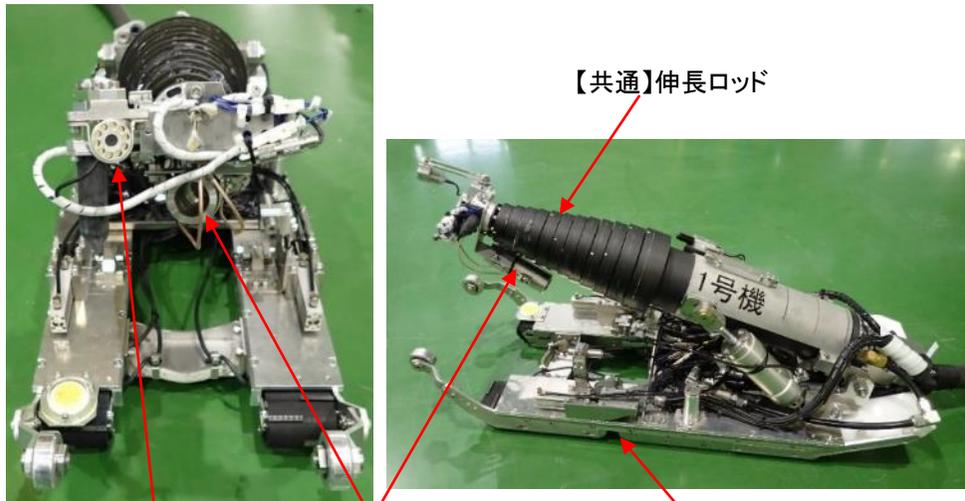
調査装置1機目		調査装置2機目	
調査計器	カメラ(先端)+放射線センサ(線量計)	調査計器	カメラ(先端)+点群データセンサ(デプスカメラ)
先端重量	約970g (カメラ等:約570g+放射線センサ:約400g)	先端重量	約920g (カメラ等:約570g+点群データセンサ・LAN変換器:約130g +おもり:220g)

走行部(クローラ)、伸長ロッド、カメラ(先端)は共通

【共通】カメラ(先端) 放射線センサ

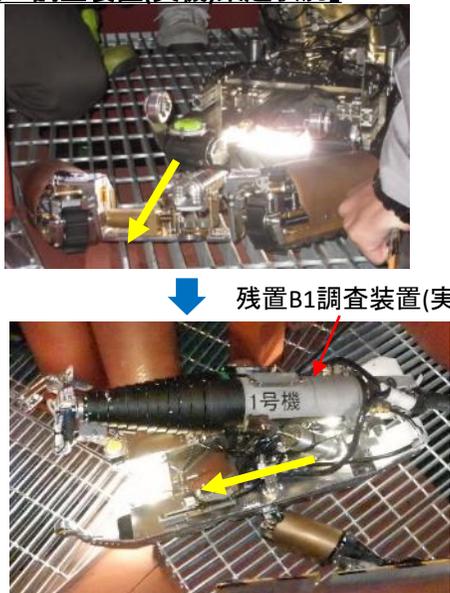
試験項目	試験内容	試験結果
調査装置の往路走行試験(前進走行)	現地環境を模擬した試験設備にて調査装置往路走行(残置B1調査装置乗越合)時の動作及びケーブル挙動を確認する。	<p>○</p> <ul style="list-style-type: none"> ・残置B1調査装置(実機)※乗越可能(往路:前進走行)⇒残置B1調査装置(模擬体)での試験時と同等の踏破性を確認、残置B1調査装置(実機)でも踏破性に影響無であった。なお、残置B1調査装置(実機)のカメラ部等変形・破損は無かったため、現地作業時に変形・破損によるケーブル引っ掛かり等のリスクは少ないと推定できる。 ・リスク対策(有識者より走行ルート上のケドメが無い可能性有との意見)として、ケドメが無い状態での走行確認を行った⇒走行時に調査装置及び調査装置複合ケーブルが開口から落下する可能性があるため、走行時により慎重に作業を行う必要有 <p>※:残置B1調査装置と同じ装置</p>
<p>【残置B1調査装置(実機)乗越状況】</p>

<p>↓ 残置B1調査装置(実機)</p>	<p>【残置B1調査装置(模擬体)乗越状況】</p>

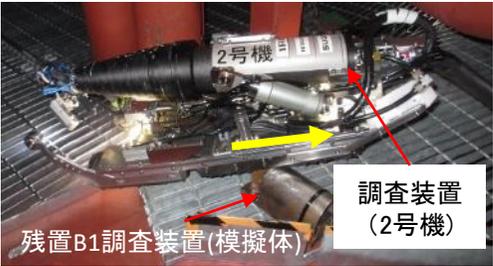
試験項目	試験内容	試験結果
調査装置の復路走行試験(バック走行)	現地環境を模擬した試験設備にて調査装置復路走行(残置B1調査装置乗越含)時の動作及びケーブル挙動を確認する。 【調査装置は2機目を使用】 (工場内検証試験は1機目)	・工場内検証試験ではバック走行での復路乗越時、残置B1調査装置と本調査装置との干渉があり乗越不可の場合があった ⇒調査装置の改善(①前方クローラベルト形状をブロック千鳥状に変更し斜め方向での牽引力向上、②左後方ガイドの厚みを薄くし左右ガイドが均一に当たることで乗越時の横滑り防止、③底面の突起除去)により、確実な乗越が可能となった。また、残置B1調査装置(実機)でも同等の踏破性を確認した。
【バック走行での残置B1調査装置(模擬体)乗越状況】

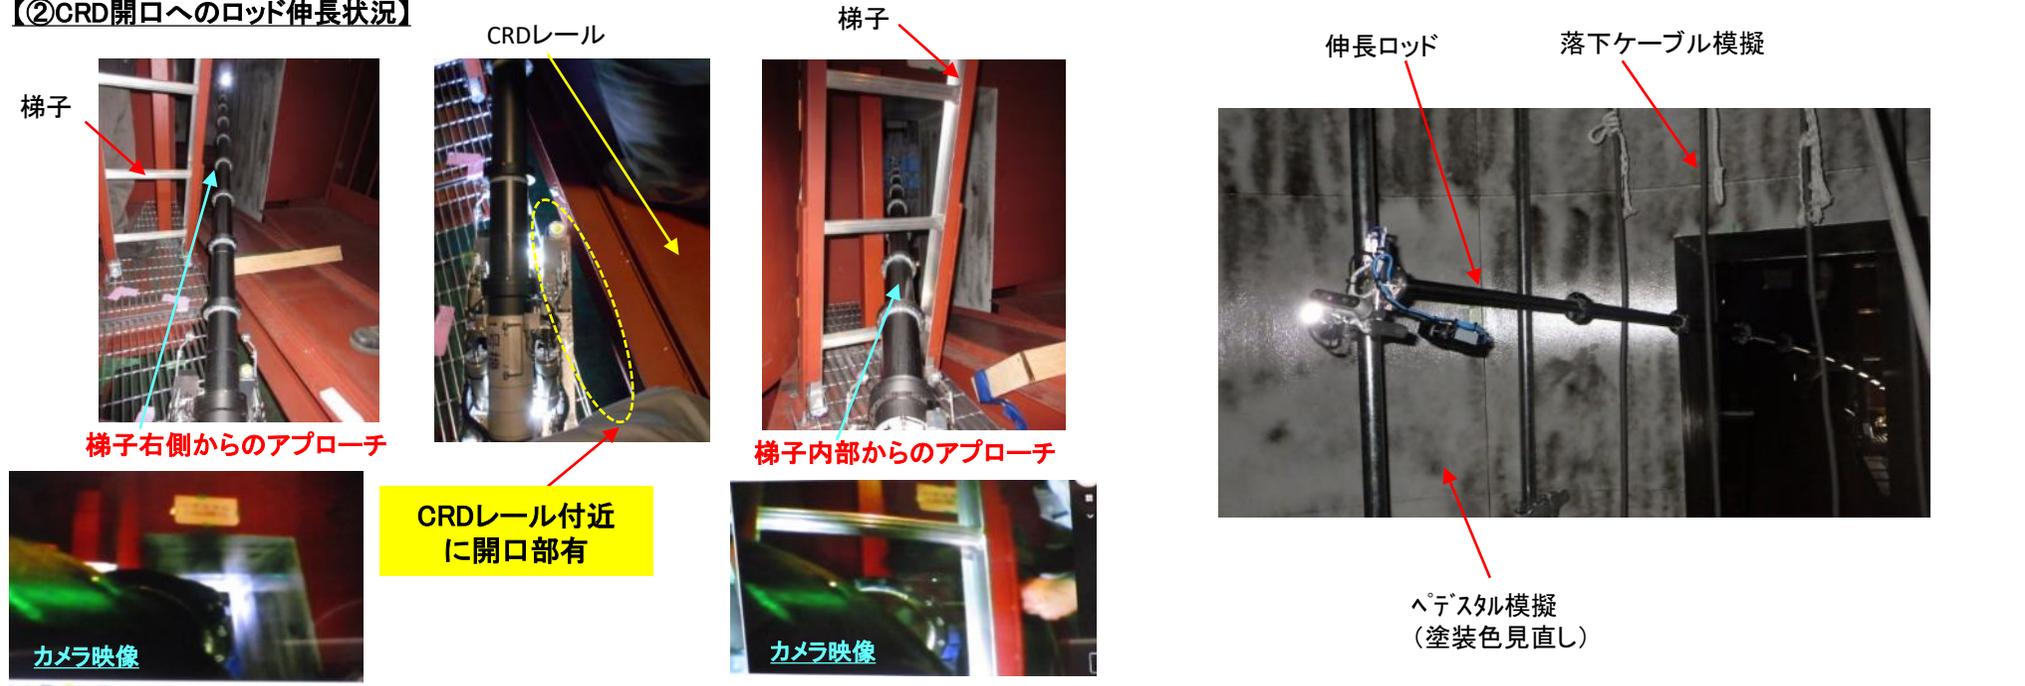
【②CRD開口へのロッド伸長状況】

試験項目	試験内容	試験結果
伸長ロッドの伸縮確認試験	挿入確認及び視認範囲の確認 ②CRD開口へのロッド伸長 【調査装置は2機目を使用】	○ CRD開口へのロッド伸長は、カメラ映像でレーザポインタの位置を確認しながらロッドをペデスタル内に伸長可能であった。ただし、梯子位置を現地写真から推定し適切な位置に見直したことにより、当初計画していた梯子内部を通すよりも、梯子右側からの方が干渉が少なく通過可能であるため、こちらを主案で計画を行うこととする(現地では状況を見てから判断する)。ただし、装置位置はCRDレール横に開口部が存在するため、注意を要する。

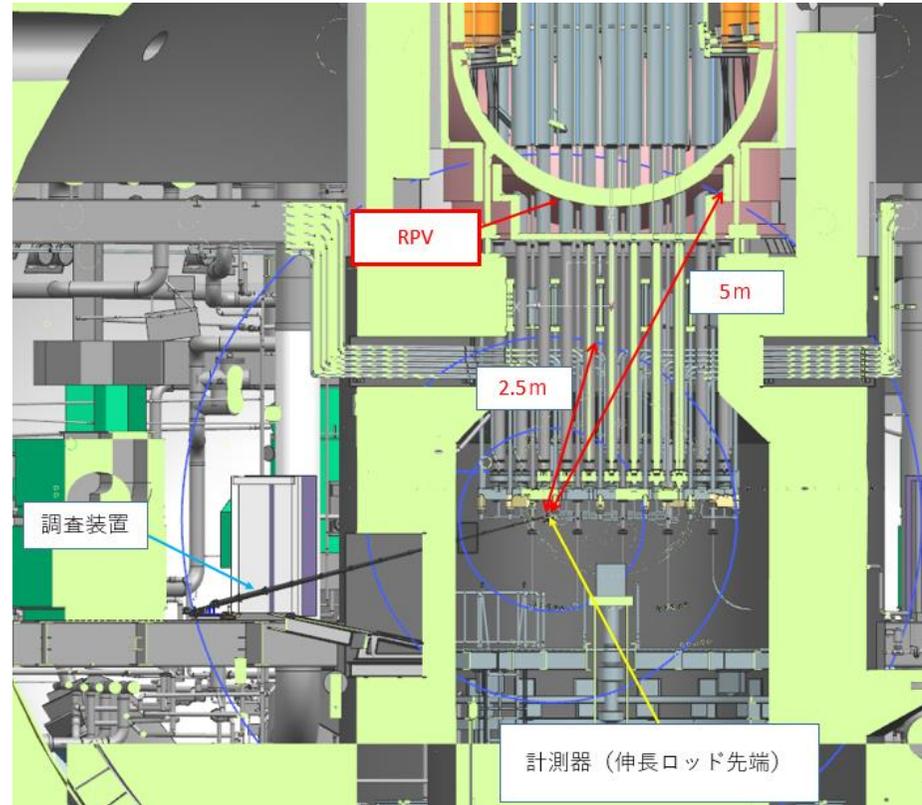
図24 ペデスタル内調査の測定範囲

1F-1ペデスタル内調査では、下図に示すように調査装置の伸長ロッド先端に搭載した計測器（点群データセンサ）にて測定（RPV底部周辺の映像取得を目標とする）を行う。

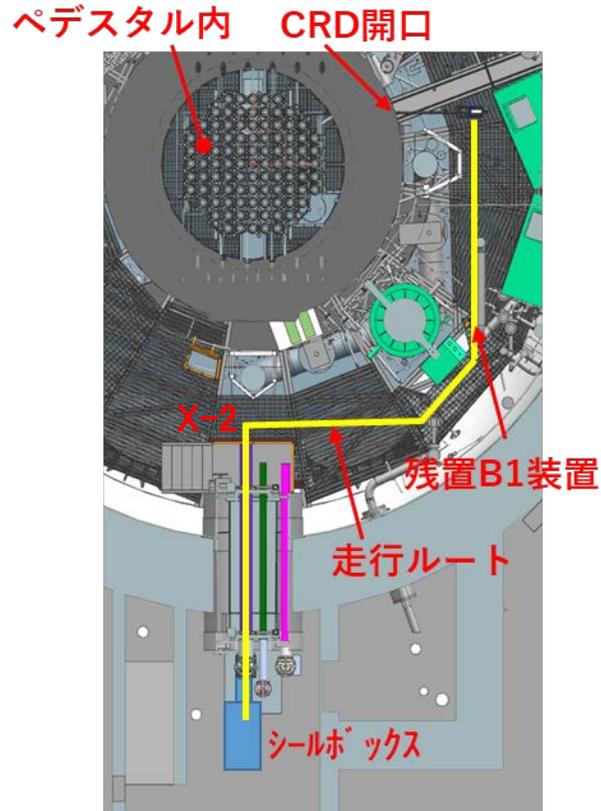
図25 ペDESTAL内調査ルート(想定)

調査装置のPCV内作業時間、PCV内の線量率(想定含む)から、調査計器が受けるガンマ線の集積線量を140～240Gyと想定した。

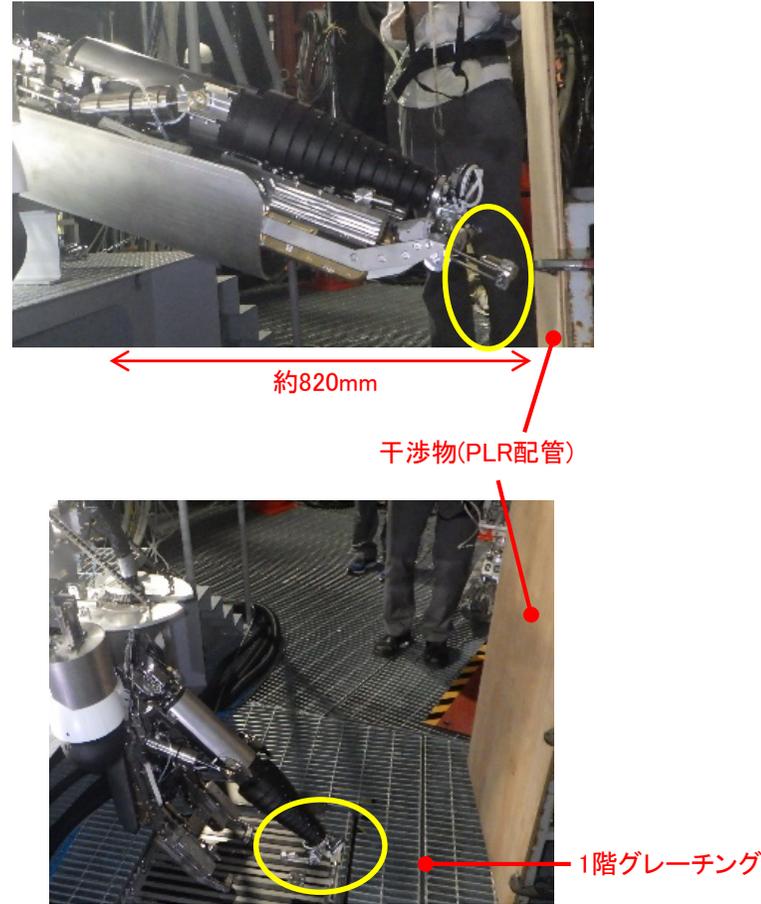
図26 調査装置インストール時の状況

アクセス箇所が狭隘部のためインストール・回収時の干渉リスクを考慮し、極力小さくする必要がある。

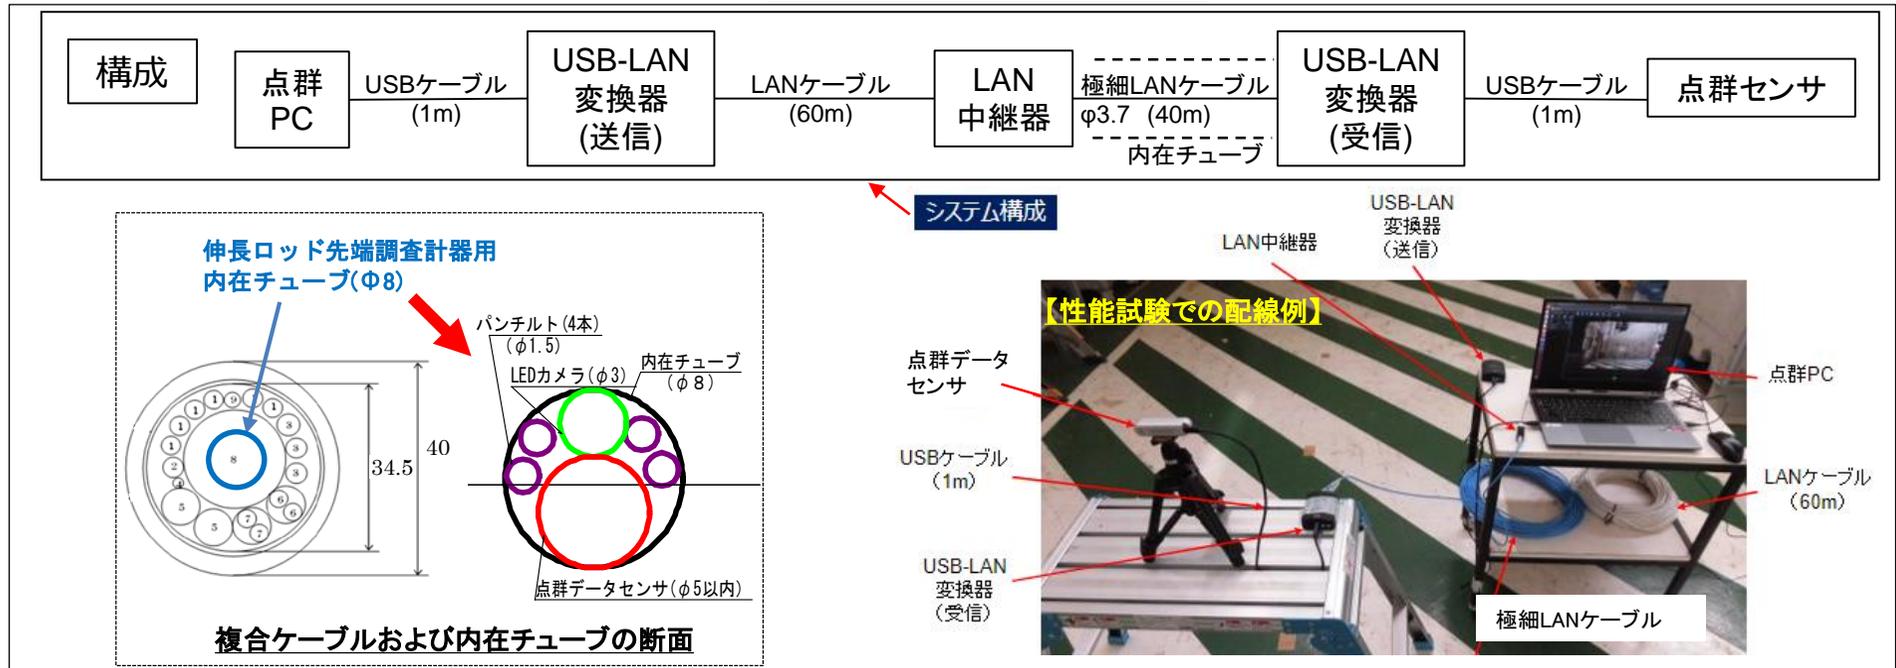
表39 点群データセンサの構成

以上の制約により、USB2.0に対応できる点群センサを選定し、下記のケーブル・変換器の構成で信号を伝送。
複合ケーブル試験により、センサで計測した点群データが正常にPCに伝送できていることを確認。

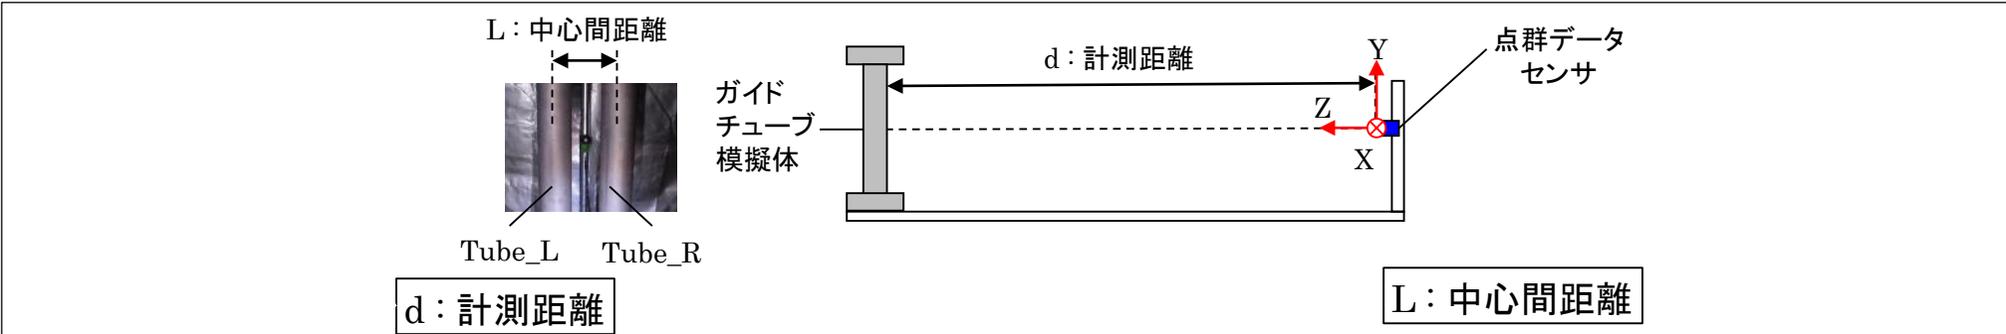
表44 性能確認試験結果

- ・4mを除いて距離に比例して誤差は大きくなった。
- ・距離計測精度: 3.3%/1m, 6.9-7.2%/2m, 7.9-9.8%/5m
- ・4, 5mでは2本の計測距離に差が生じた(0.13m/4m)
- ・誤差は距離に比例しない
- ・距離計測精度: 6.7%/2m, 19.1%/3m, 12.1%/5m
- ・計測誤差: 最小: 0.02m/2m, 最大: 0.06m/3m

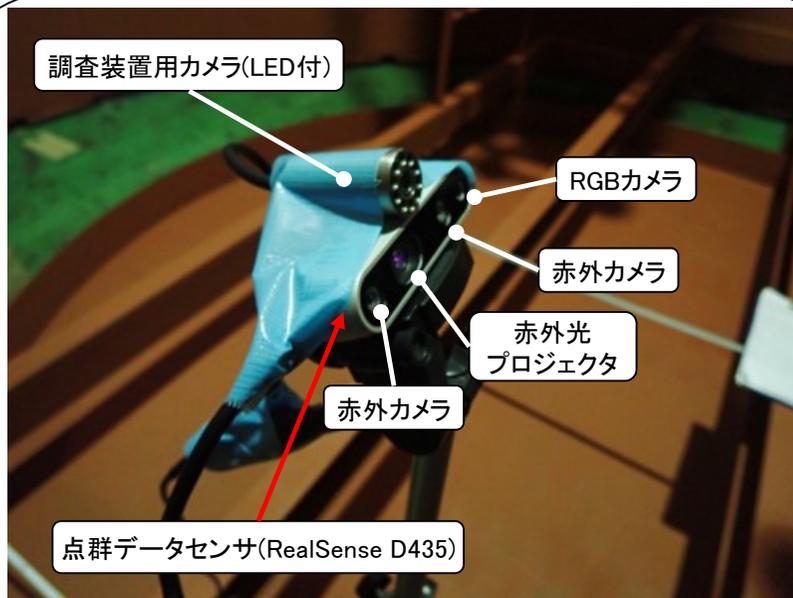
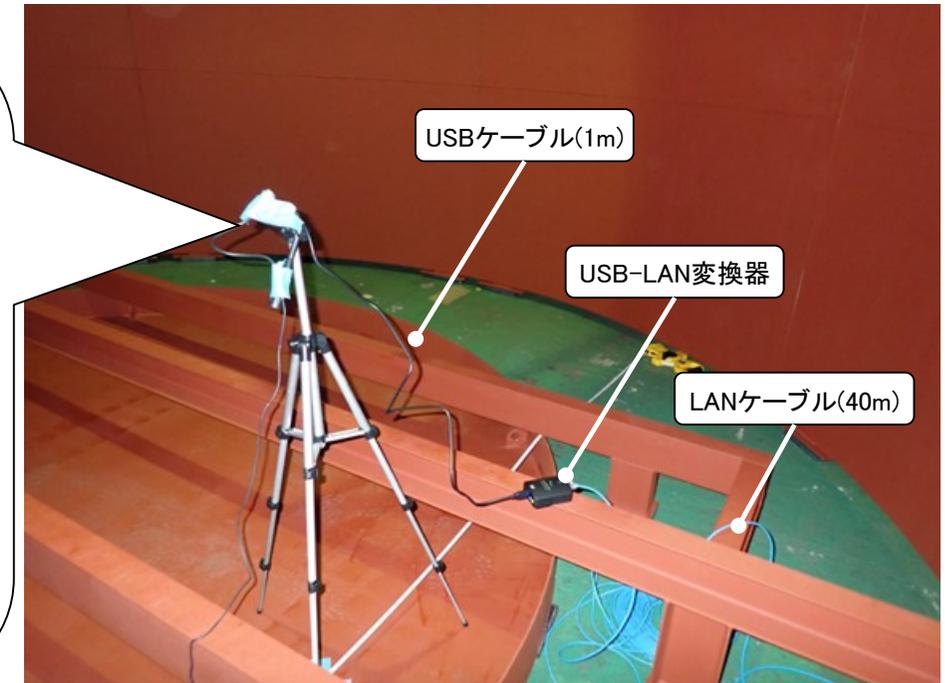
試験体系

- ・モックアップ試験設備の構造物(ガイドチューブ、RPV炉底部)を点群センサ単体で計測できることを確認する。
- ・調査装置のロッド先端位置、パンチルト角を想定して三脚を立て、実際に近い点群センサの配置で、構造物が計測できるかを確認。

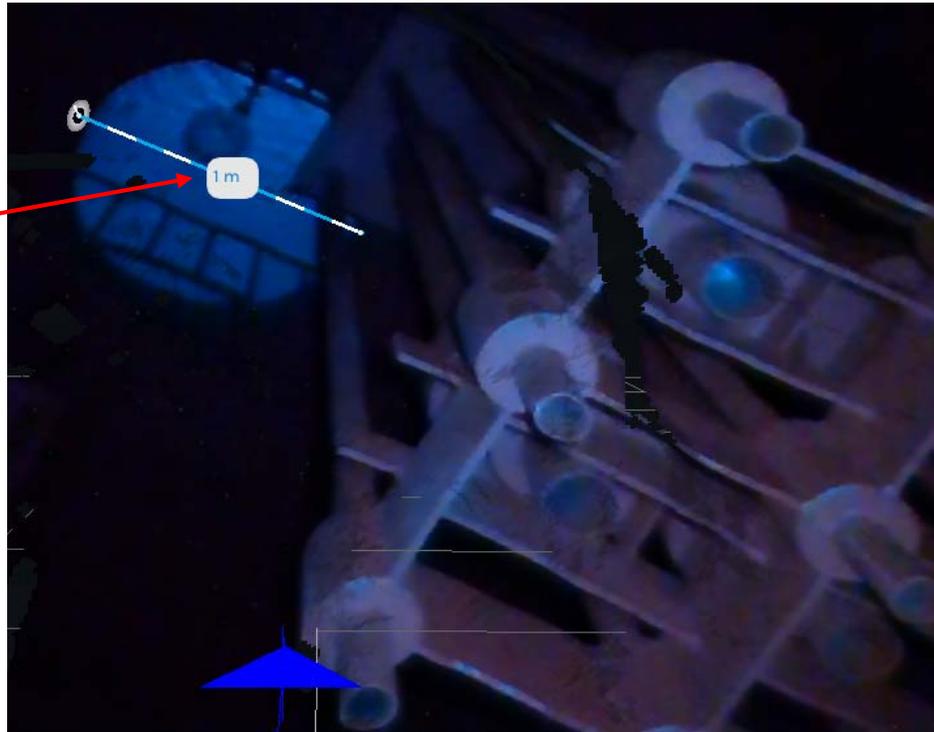
0.95～1.28m
の計測結果

- ・点群収録ソフト(Realsense-viewer)のMeasuring機能で2点間の距離が計測可。
- ・点群センサから約5mの位置の直径1mの模擬炉底部穴を7回計測したところ、0.945～1.28mと計測。
- ・今後、データ処理等により精度向上が可能なかを検討する。

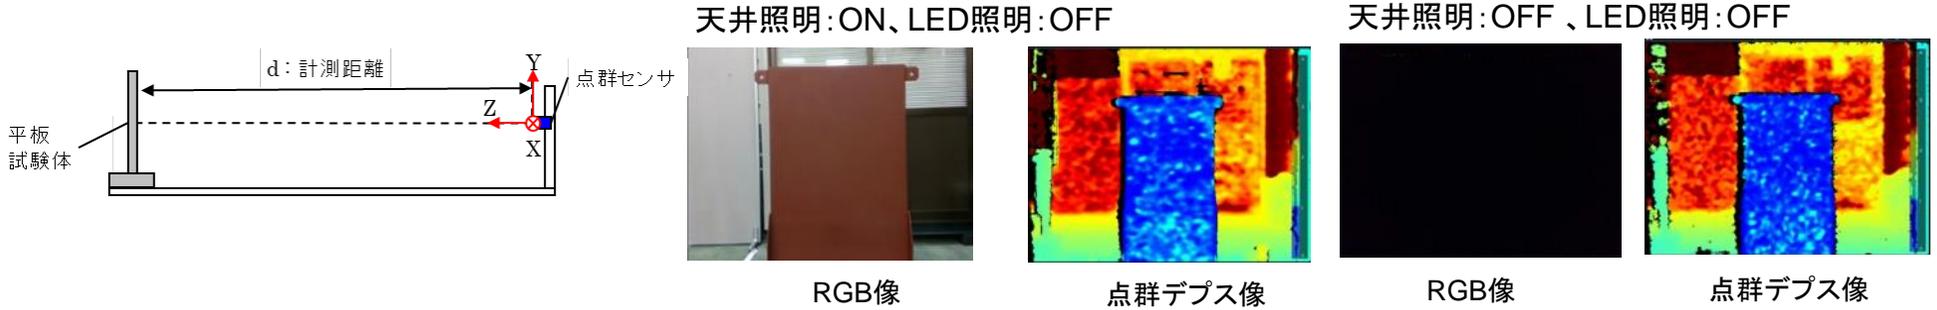
図30 点群データ採取概要(平板)

平板試験体の単体試験を実施した。この際、LED照明有無による測定精度も比較した。

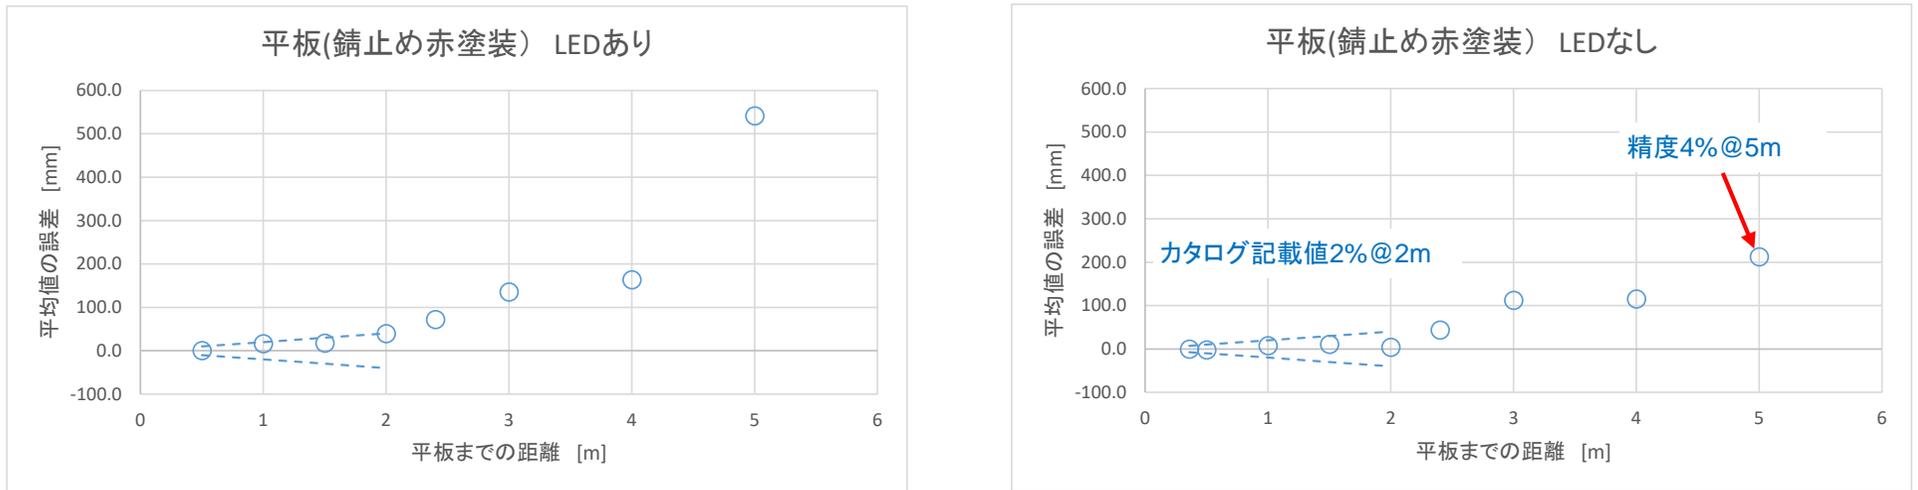
図31 平板までの距離と平均値の誤差

LED照明有無と測定精度の関係では“LED照明無し”が測定誤差が小さかった。また、その際の計測誤差の平均値はカタログ記載値(2%@2m)に収まっていることを確認した。なお、5mでは4%の誤差であった。

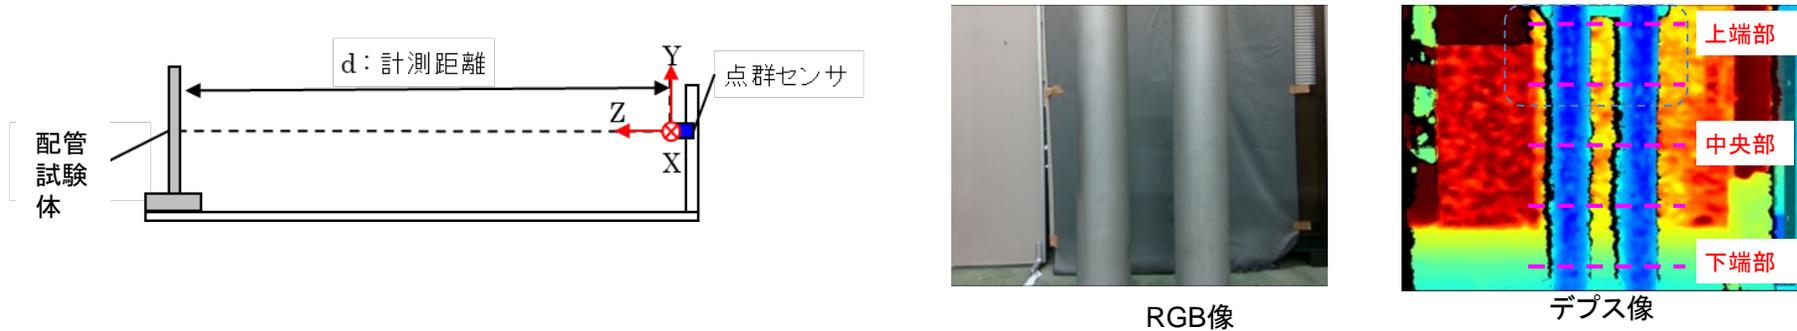
図32 点群データ採取概要(配管間隔)

配管2本の間隔の計測精度を確認した。この際、配管位置(上端、中央、下端)での計測精度を評価した。

配管位置(上端、中央、下端)と計測精度については、配管中央部のデータを使用した場合のほうが、誤差は小さくなることが分かった。また、平板試験体に比較し、測定誤差は大きくなることが分かった。(距離5mで誤差10~15%)

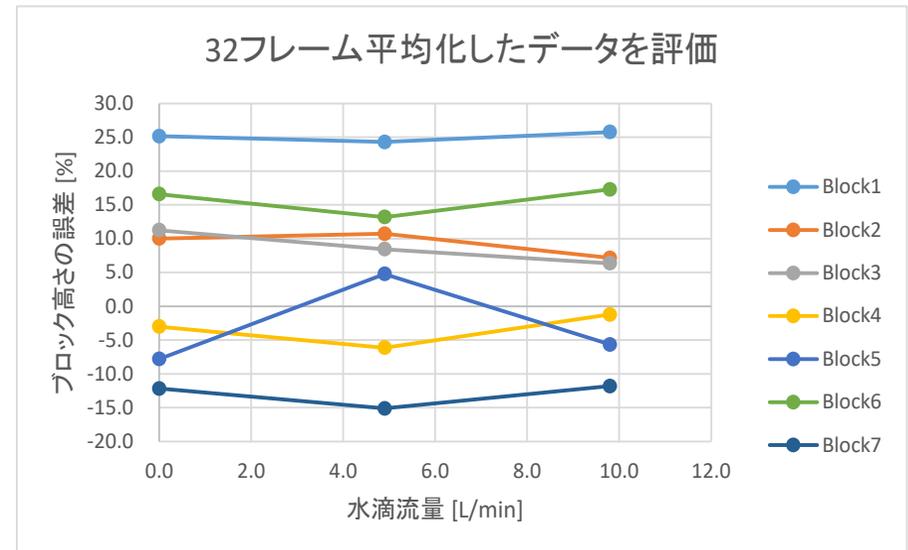
図35 計測誤差(水滴滴下有無)

水滴が存在しているフレームは点群データの取得は不可となるが、複数フレームを平均化することにより水滴無しと同等の結果が得られるので、水滴滴下が測定誤差に与える影響は大きくない。

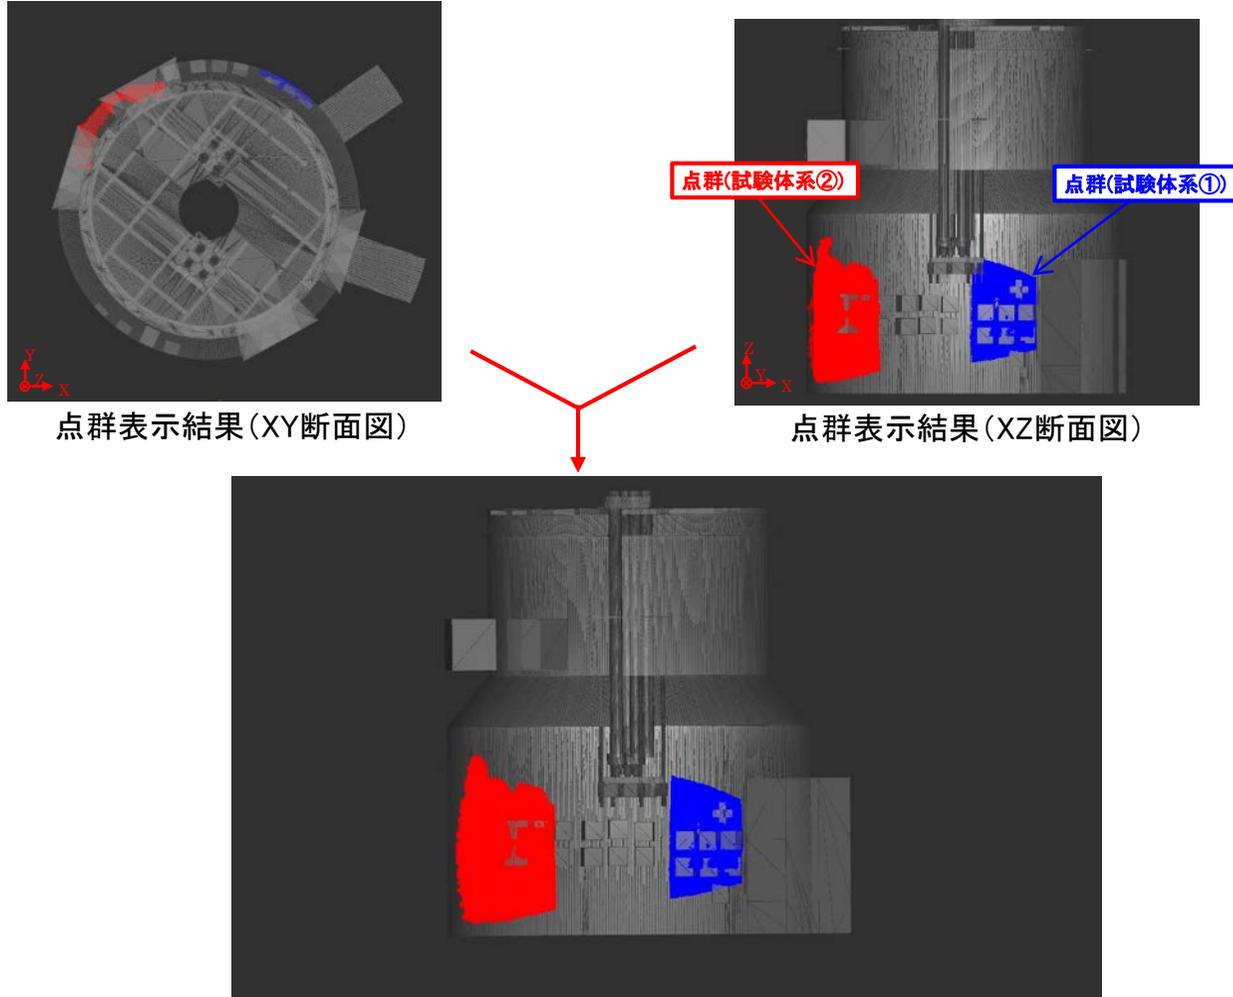
図40 点群データ表示例①②の統合(モックアップ試験設備)

モックアップ試験設備の点群データセンサ表示例を以下に示す(①②を統合した場合の表示例)。

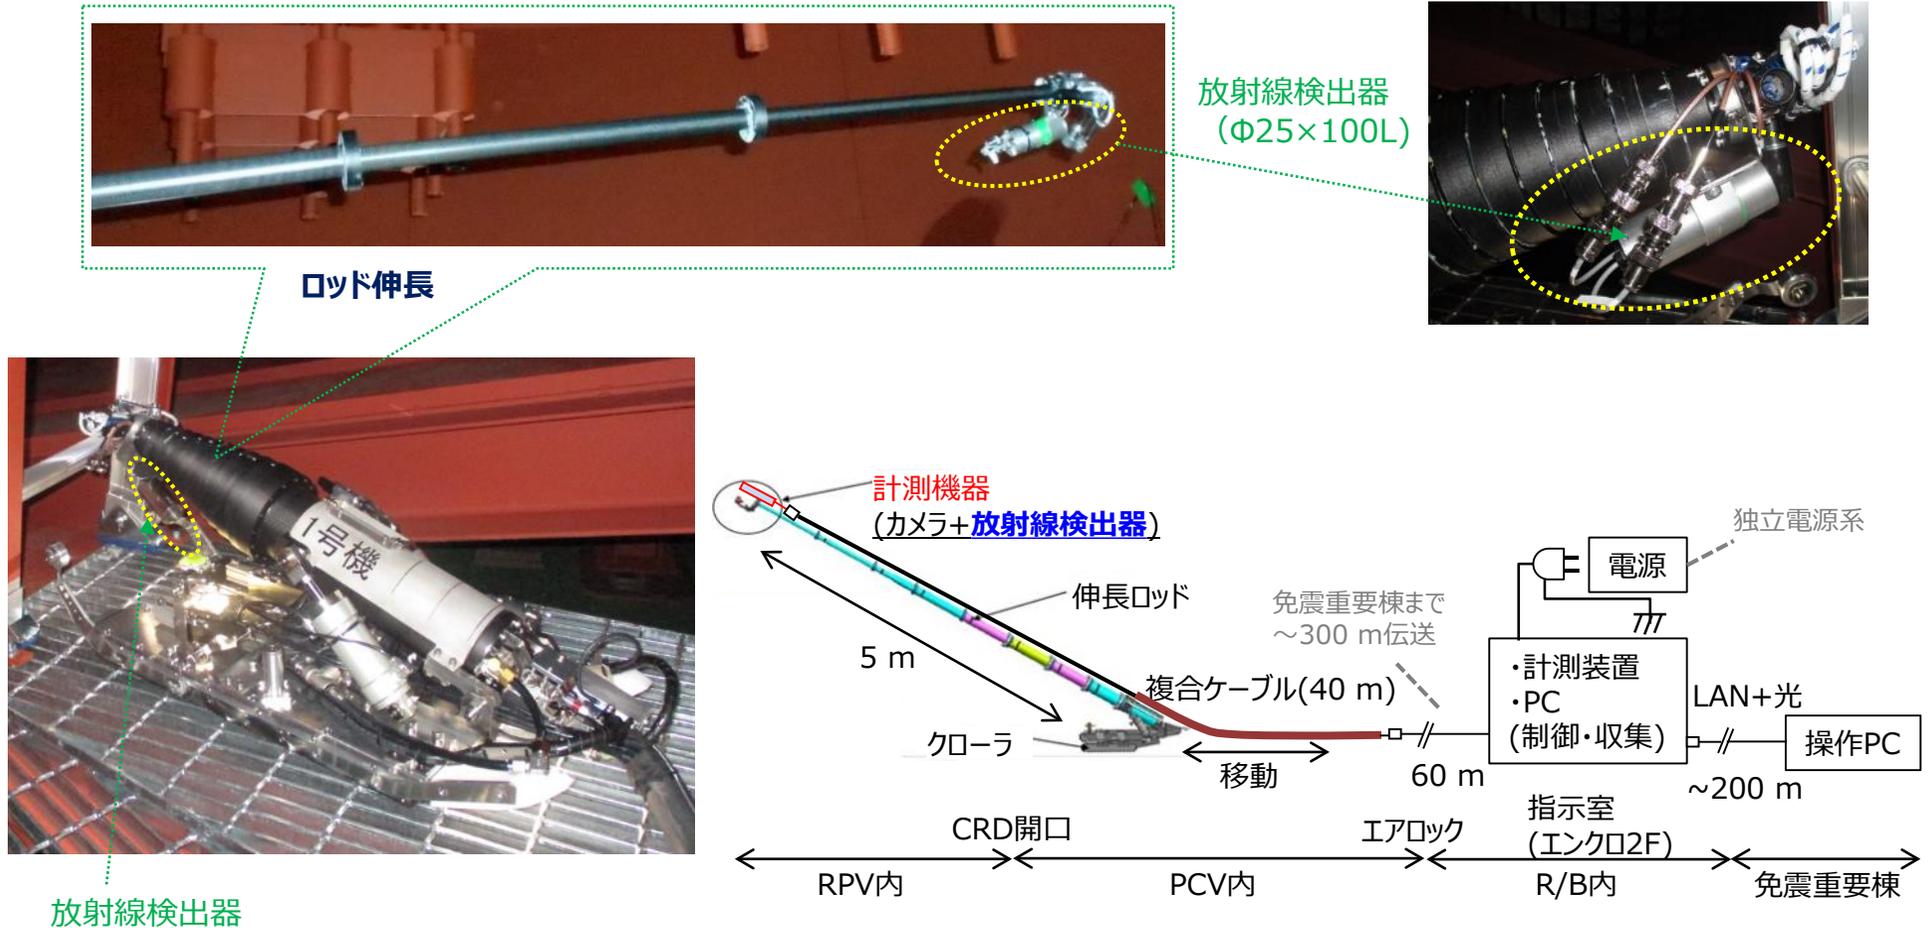
図41 放射線センサを用いた計測時の構成及び実装状況

放射線センサ構成及び調査装置への実装状況を以下に示す。
 本センサはγ線に反応し電流を出力し、線量率を測定する。(自己出力型)

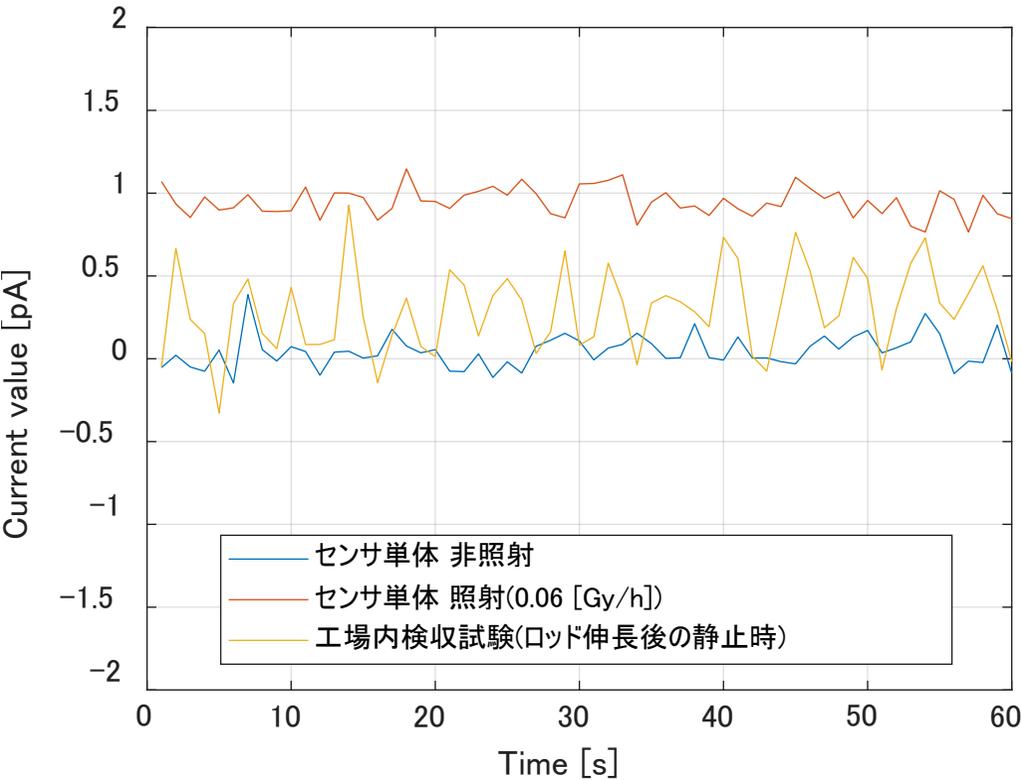
図43 ガンマ線検出器の時系列データ

- **結果：** ロッド伸長後の静止状態の測定値から、各種動作時の誘導ノイズの影響は微小(0.2 Gy/h相当)
- **対策：** 不要

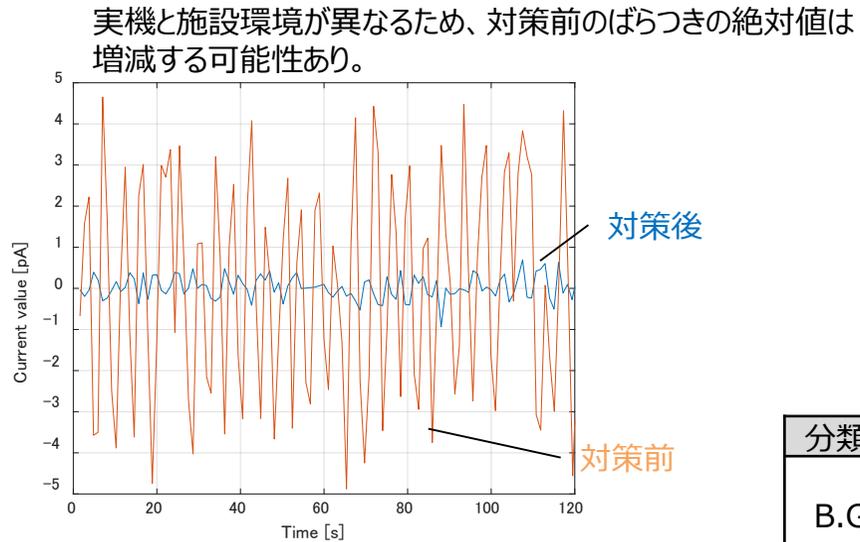
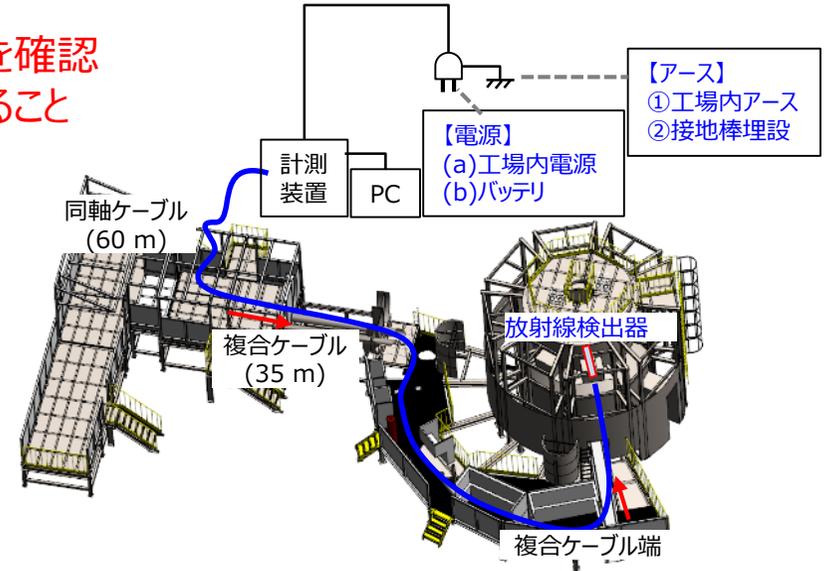
図45 装置動作時の時系列データ

ノイズ低減対策前 ±4pA
ノイズ低減対策後 ±0.5pA

- 結果：アース、給電ラインを經由してノイズが混入することを確認
- 対策：計測系はアースを完全に分離し、バッテリー駆動とすること

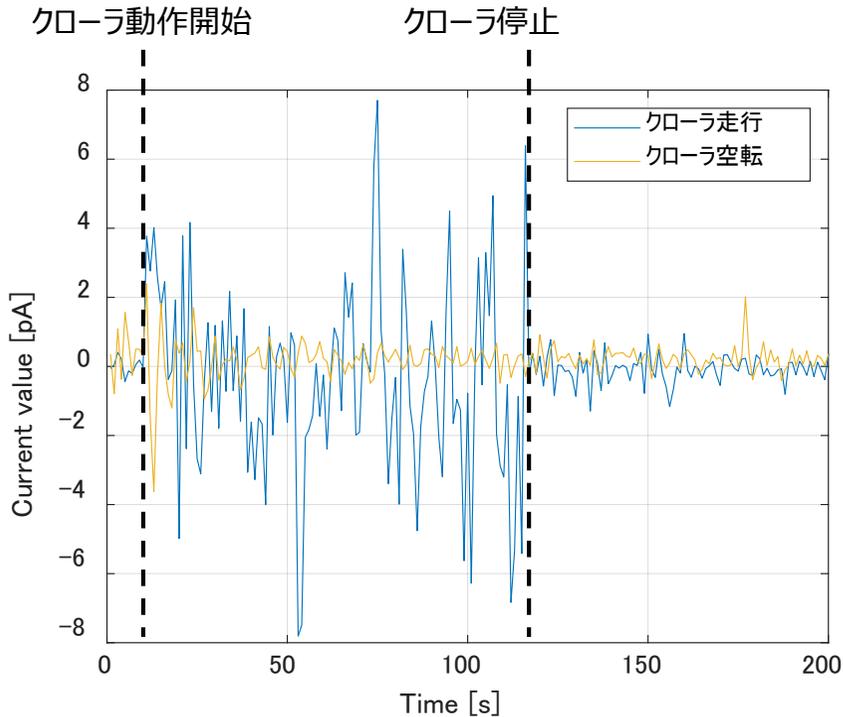
図46 調査装置動作時の時系列データ

■結果：クローラ動作時、ケーブル送り時はノイズ大で測定不可

※クローラ空転時はBGLレベル (± 2 pA)

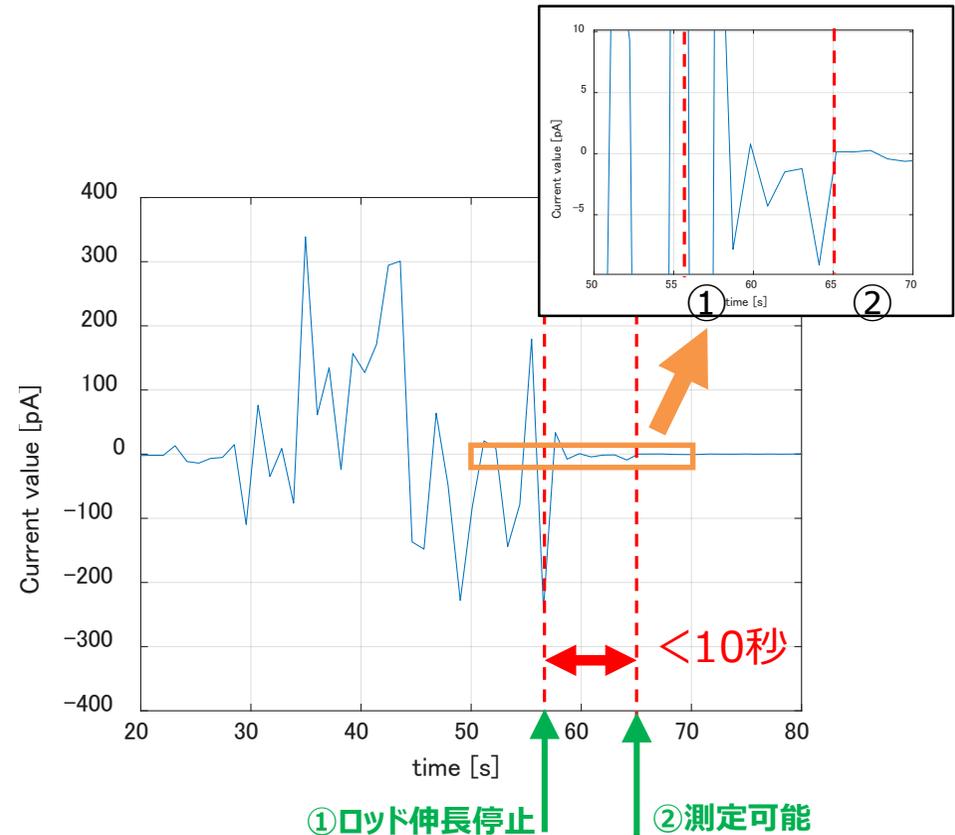
図47 ロッド伸長時の時系列データ

■結果：ロッド伸長の静止後、約10秒以内でBGLレベルに復帰

■対策(運用)：クローラ移動、ケーブル送り停止後(電源はONでよい)、10秒経過後に測定開始
