令和3年度開始
廃炉・汚染水対策事業費補助金
(原子炉格納容器内部詳細調査技術の開発)

2022年度最終報告

技術研究組合 国際廃炉研究開発機構(IRID)

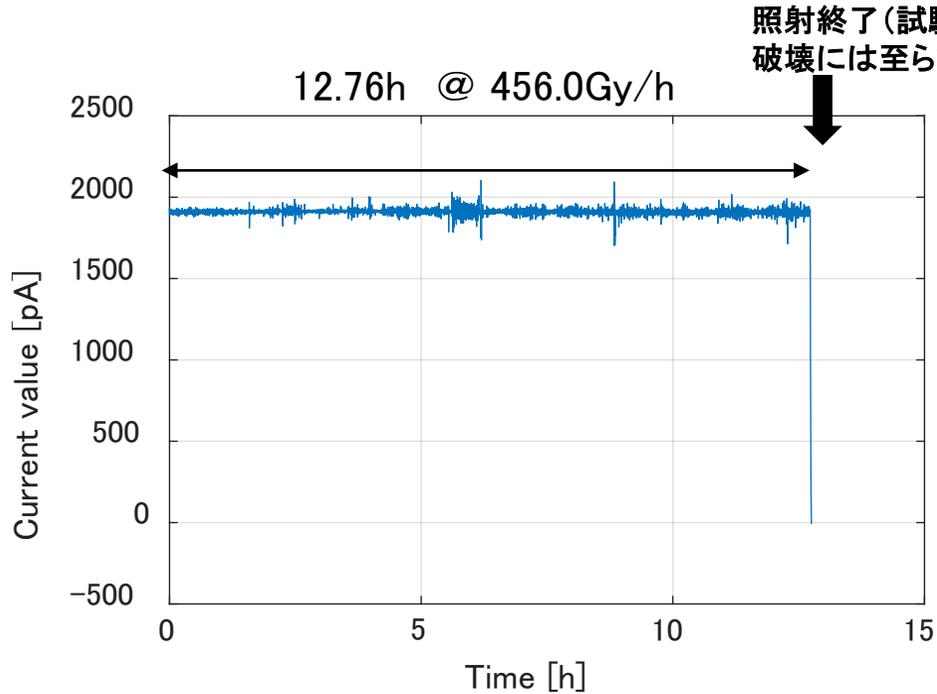
図52 耐放射線試験結果

積算線量5,800Gy(12.76hr × 456Gy/h)で出力電流値が一定であること、出力電流値が照射前放射線センサと同等であることを確認した。

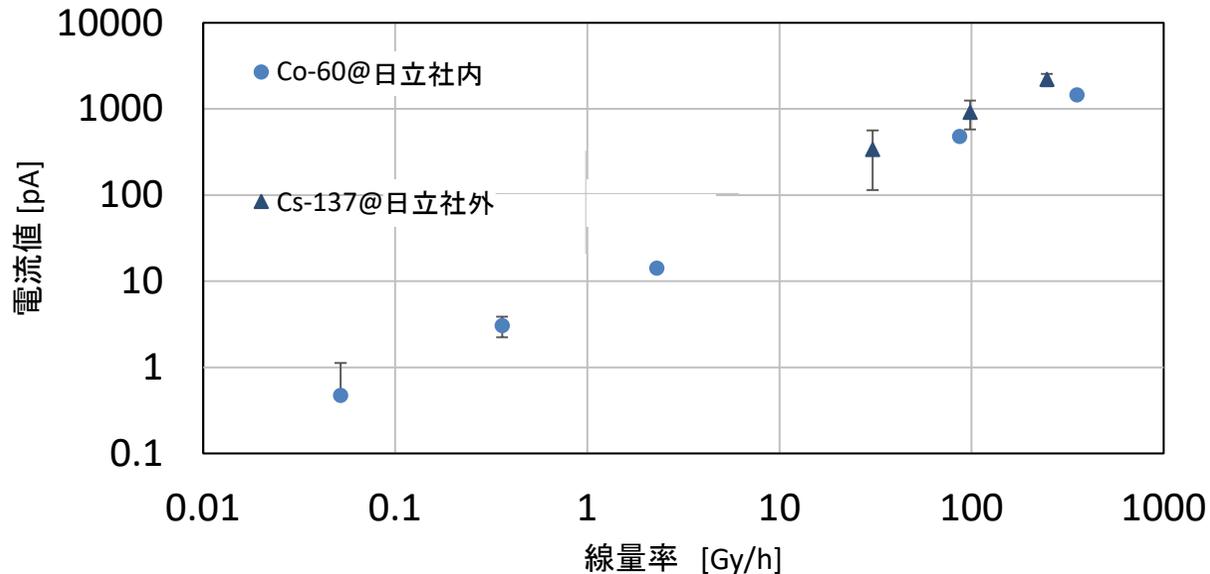
図54 ノイズ対策実施後の照射試験

- ・線量率増加に伴い電流値の増加傾向を確認。出力が不安定になってからは誤差大。
- ・感度はCs-137を基準として、Co-60の感度は約1/2倍

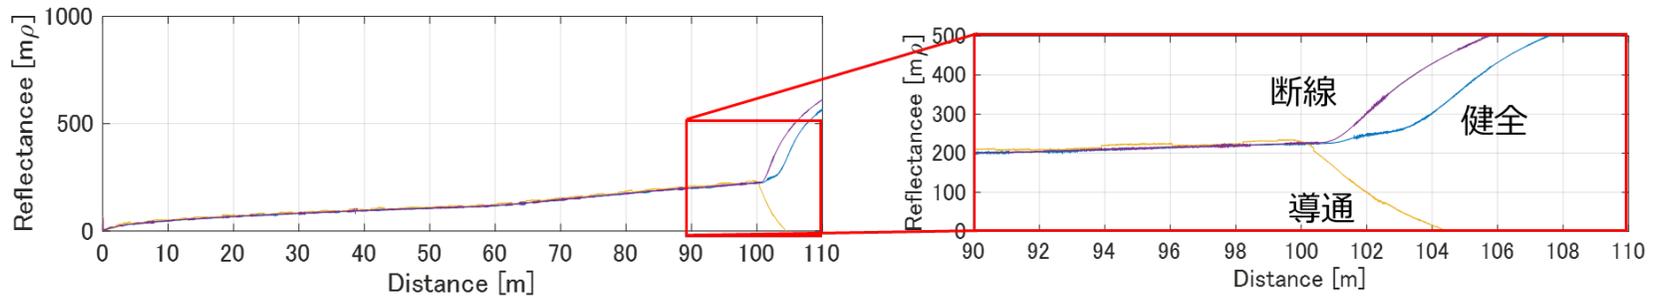
図56 TDR取得波形(距離に対する反射率)

健全状態との比較により、断線、導通時にその位置で信号が変化することを確認。現場実証試験時の適用を検討する。

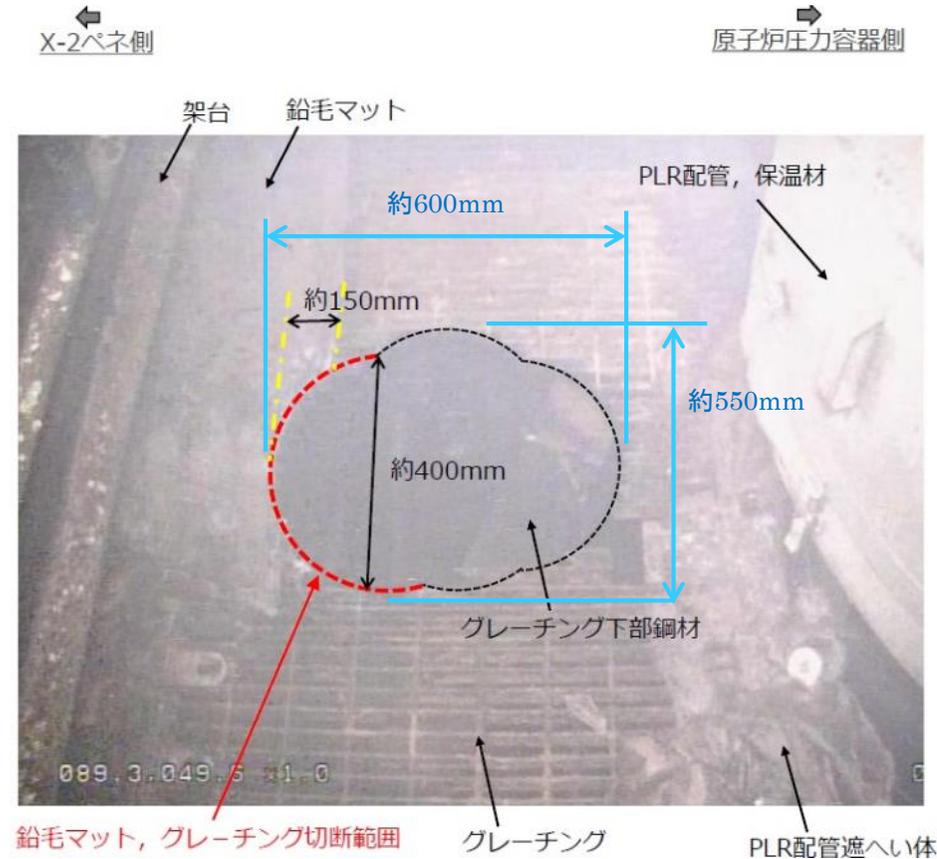
図57 現地のグレーチング切断状況

現地では、下図の通りB3調査(ROV)用グレーチング切断穴が存在するため、ペデスタル内調査を行う際には開口を塞ぐ必要がある。穴カバー設置装置を用いた試験状況を次紙に示す。

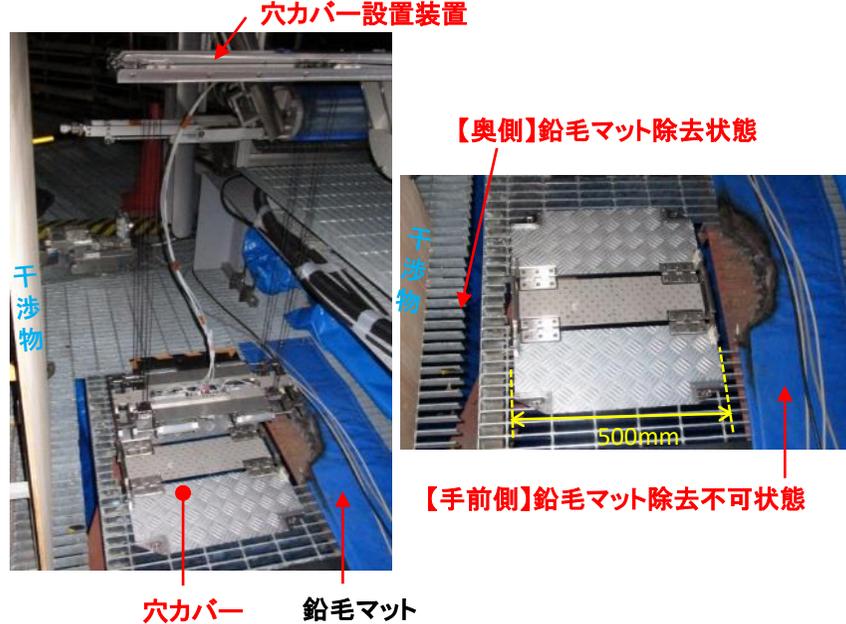
ケース1) 穴カバー長500mmでの確認状況

試験項目	試験内容	試験結果
穴カバー設置試験	現地環境を模擬(今回現地と同等品の鉛毛マットを設置)した試験設備にて穴カバーが設置/回収可能であることを確認する (穴カバー長500mm、420mm)	○ 以下2ケースに対応する穴カバー(500mm,420mm)を準備し、設置確認を実施した。 ケース1)【手前側】鉛毛マット:除去不可、【奥側】鉛毛マット:除去可 ⇒穴カバー長500mmの設置/回収が問題なく可能であった。 ケース2)【手前側】鉛毛マット:除去不可、【奥側】鉛毛マット:除去不可 ⇒穴カバー長420mmの設置/回収が問題なく可能であった。(ピンがずれた場合にはケーブル送り装置で穴カバーを押しピンを修正することにより修正が可能) 今後、調査装置を走行しケーブルの引っ掛かり等がないか等確認が必要。

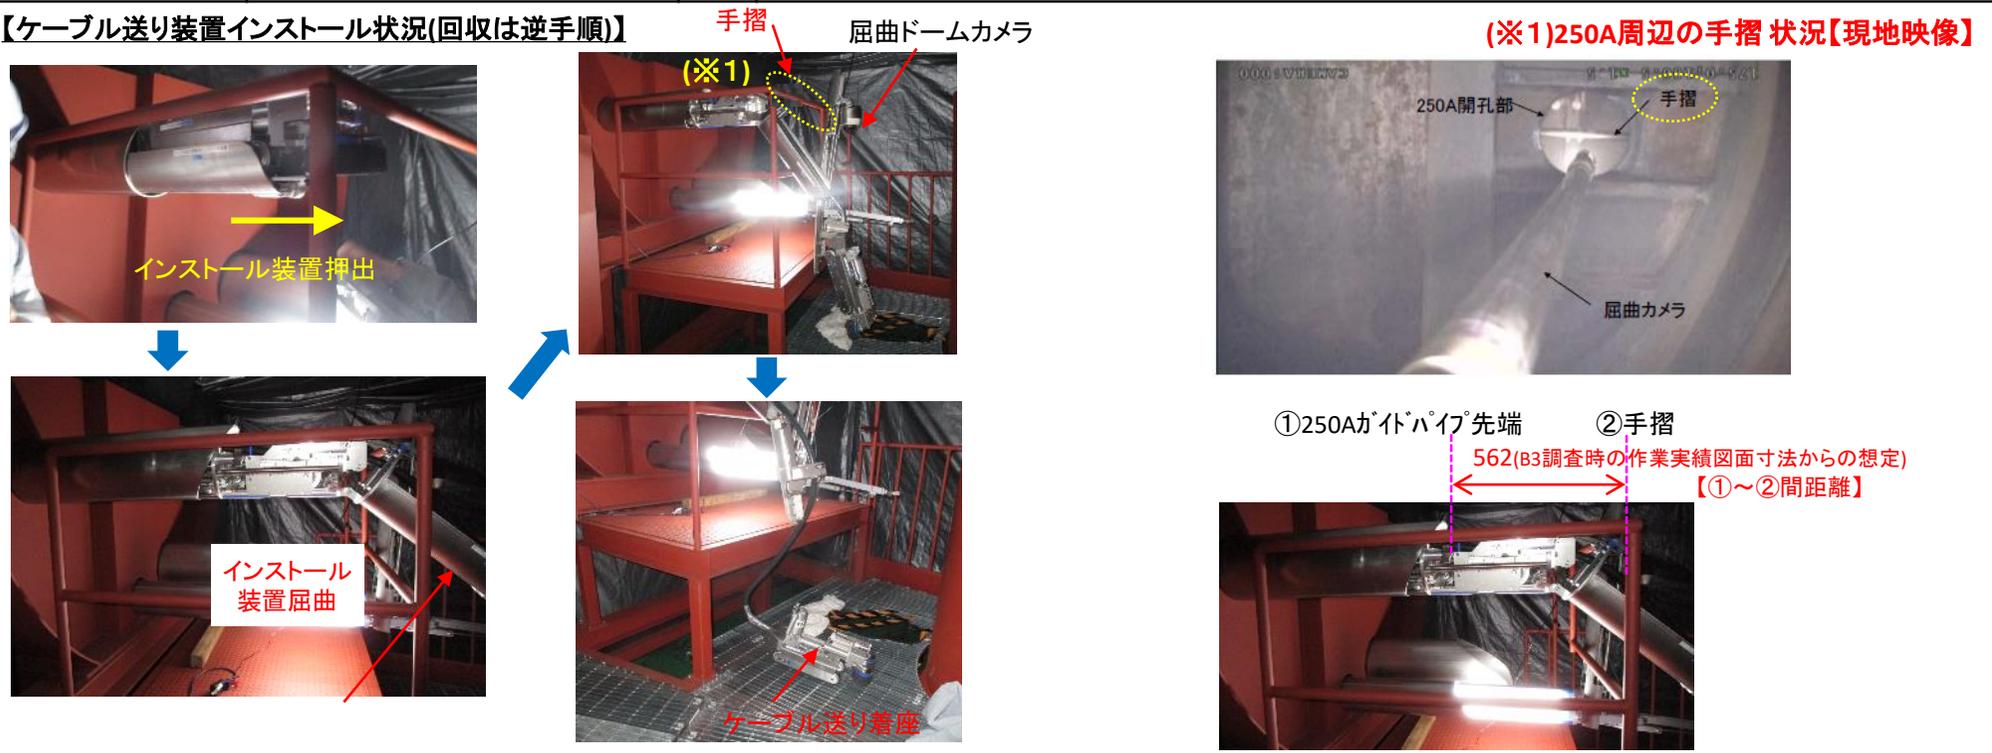
【ケーブル送り装置インストール状況(回収は逆手順)】

試験項目	試験内容	試験結果
ケーブル送り装置のインストール/回収確認試験	現地環境を模擬した試験設備にてケーブル送り装置が設置/回収可能であることを確認する	○ ・屈曲ドームカメラの映像で確認しながら、ケーブル送り装置のインストール装置を用いたインストール/回収が遠隔操作で設置/回収可能であることを確認した ・ただし、250Aの先に手摺が存在しており(※1:現地映像)、手摺までの距離が想定位置より近い場合には、装置干渉の可能性があるため、手摺切断を検討する。手摺切断については、リスク対策としてモックアップ試験で確認する。

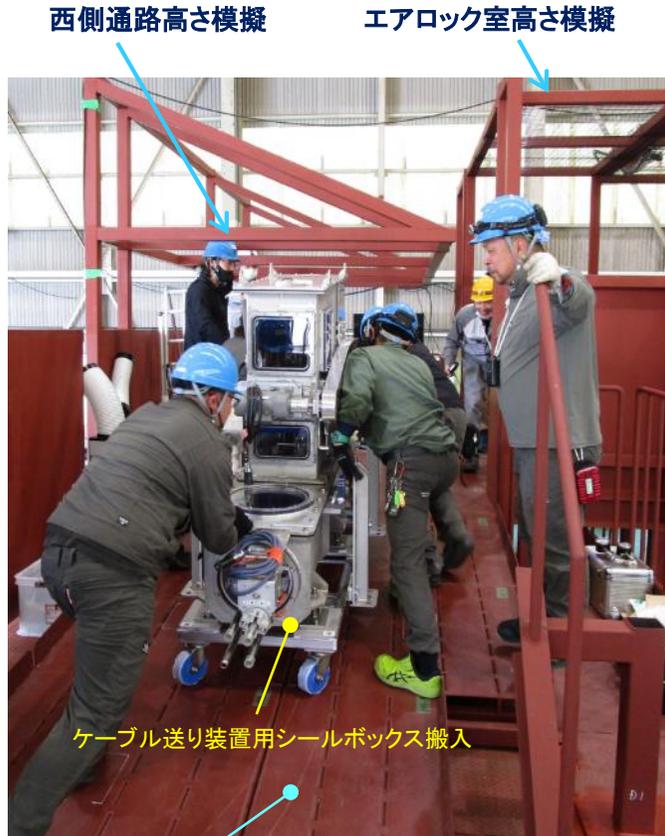
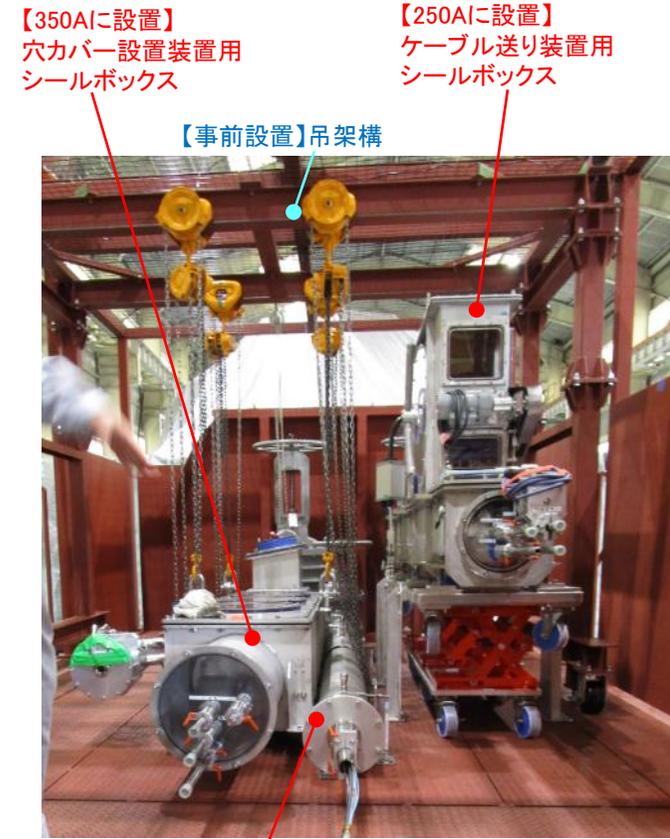
図58 ケーブル送り装置用シールボックスの搬入状況

ケーブル送り装置用シールボックス(ケーブルドラム一体型)、穴カバー設置装置用シールボックスを人力(5人)で狭隘部への搬入及び設置が可能であることを確認した。

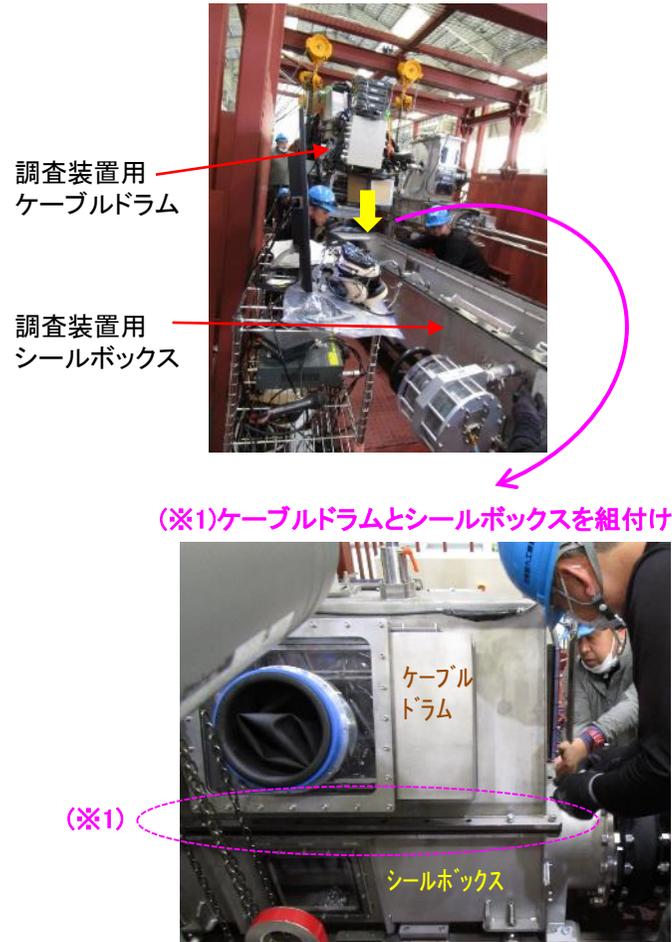
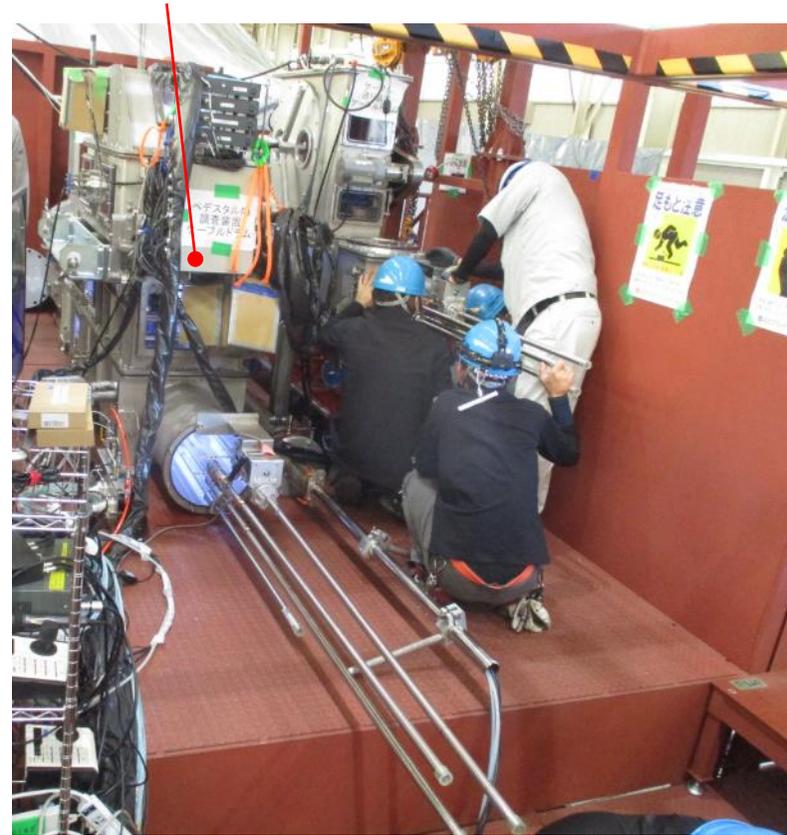
図63 調査装置用ケーブルドラム・シールボックスの設置状況

調査装置ケーブルドラムとシールボックスはエアロック室内で一体化組立が出来ることを確認した。

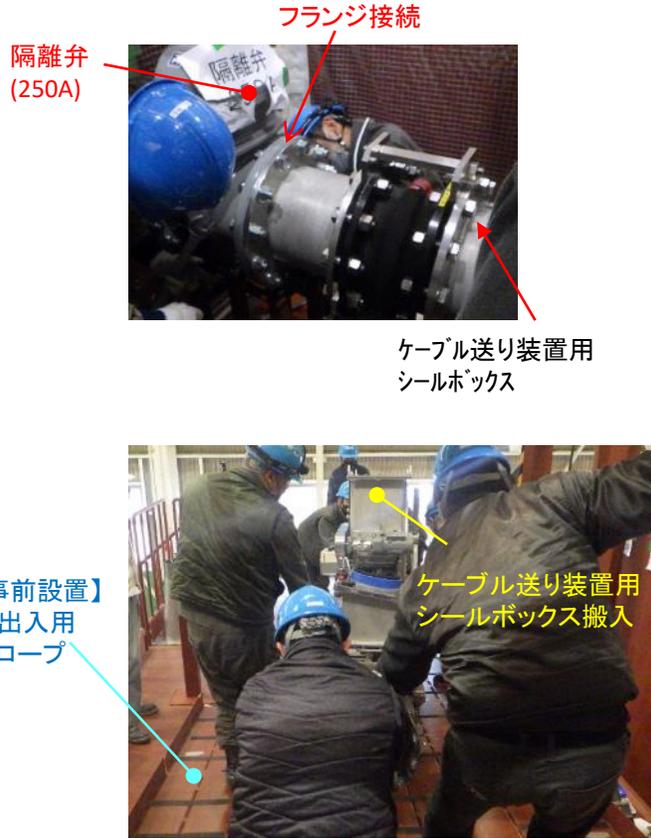
図64 ケーブル送り装置用シールボックスの搬入・設置状況

α汚染対策養生(エアロック室内に設置済)のある狭隘部でもケーブル送り装置用シールボックス(ケーブルドラム一体型)、穴カバー設置装置用シールボックスを人力(7人)での搬入及び設置が可能であることを確認した。

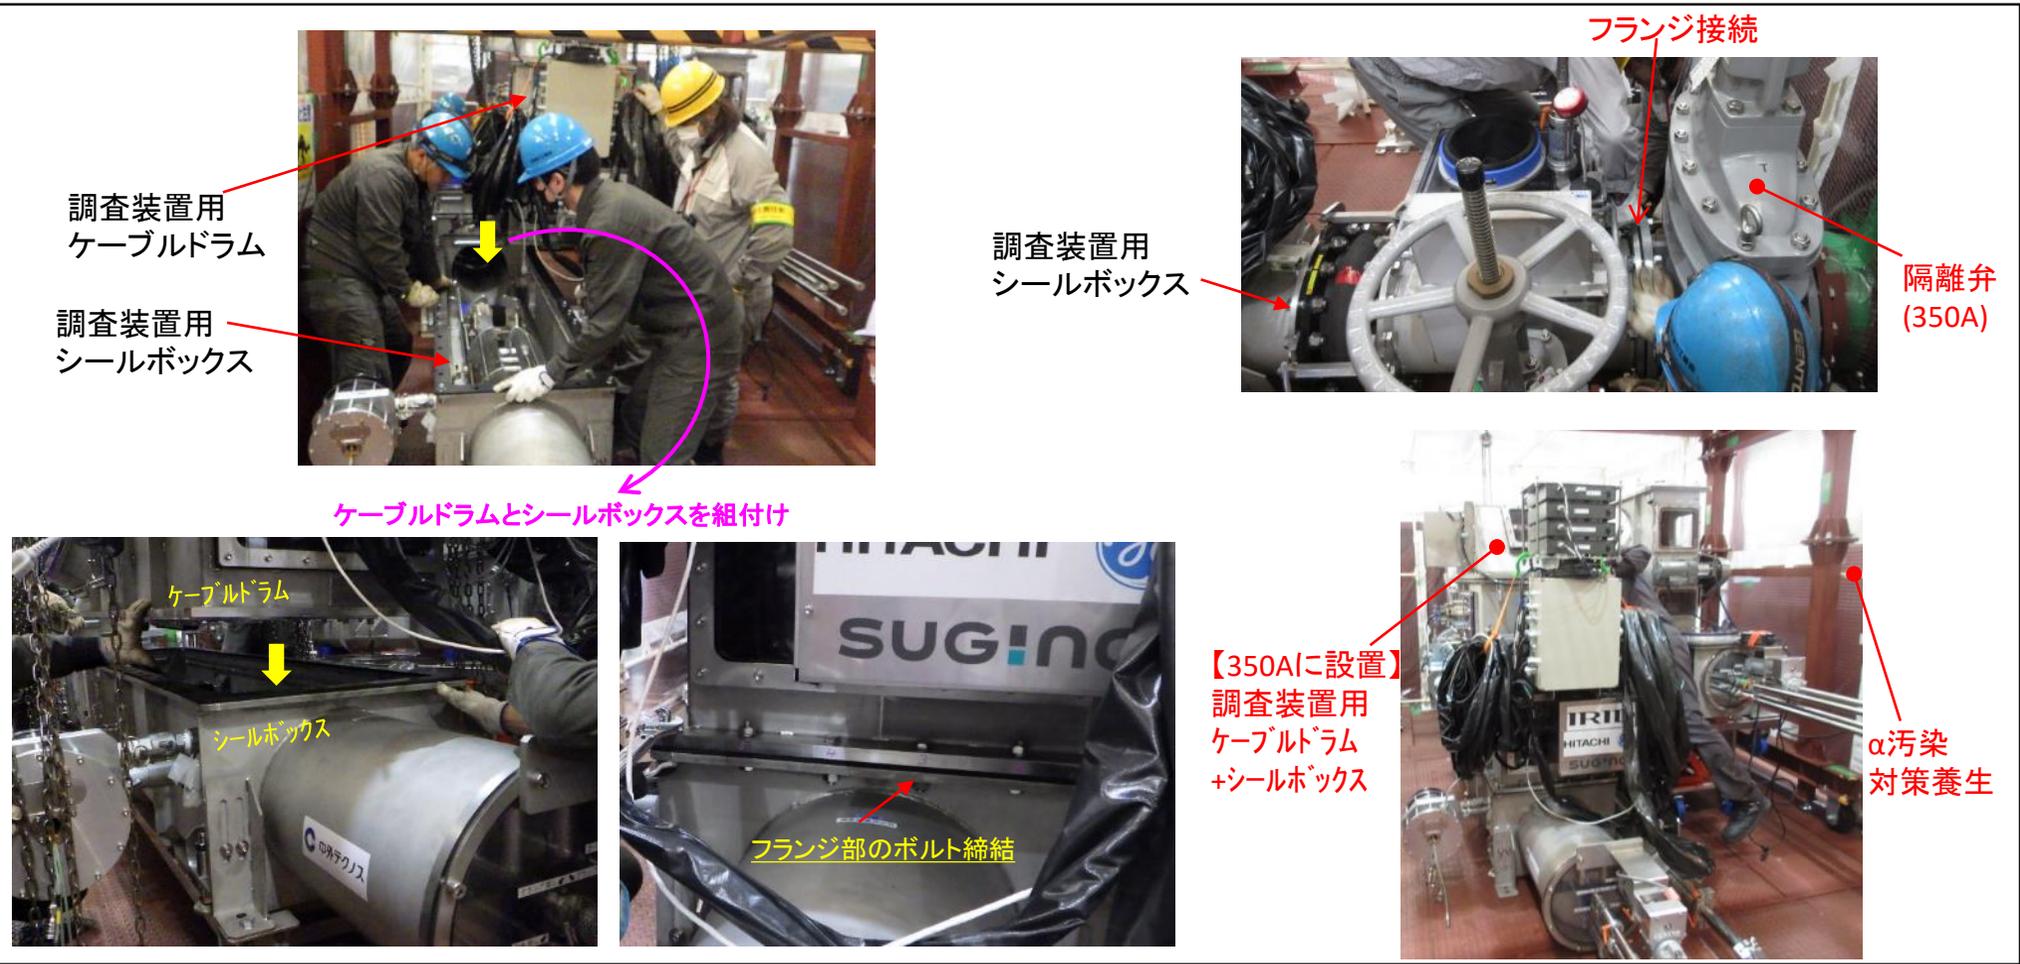
図68 調査装置用ケーブルドラム・シールボックスの設置状況

α汚染対策養生(エアロック室内に設置済)のある狭隘部でも調査装置ケーブルドラムとシールボックスのエアロック室内での一体化組立、隔離弁への取付が出来ることを確認した。

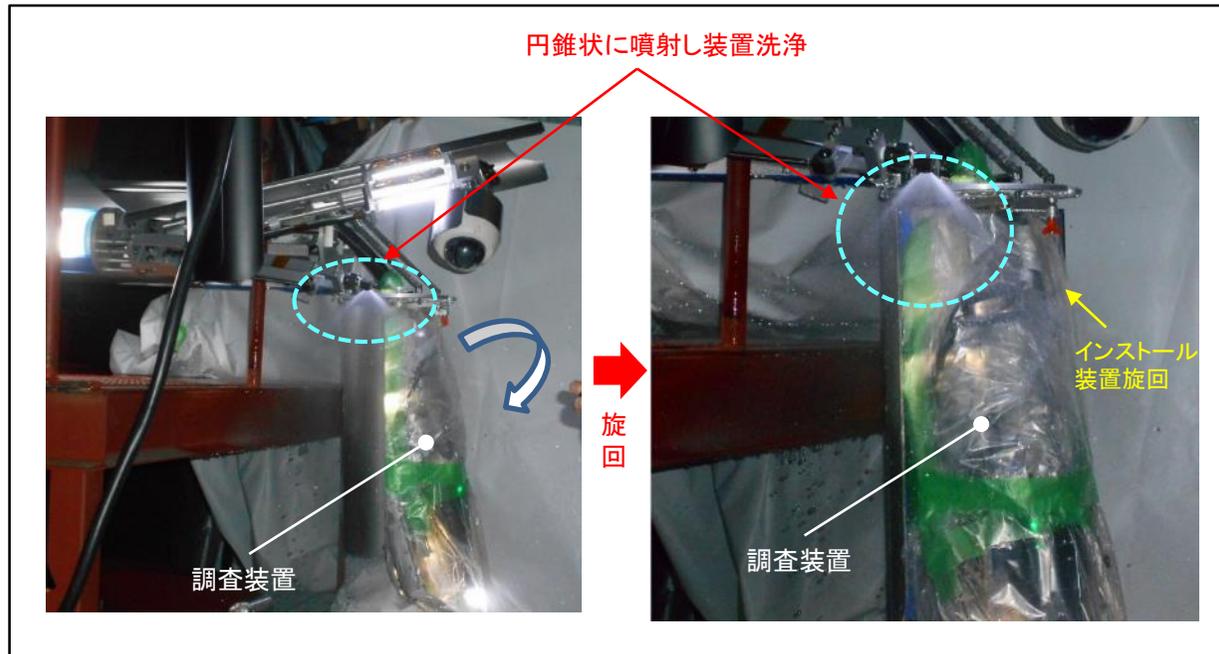
図78 調査装置の洗浄試験状況

ノズルは、広範囲を噴射可能な“円錐状噴射”のものを選定し、洗浄機能を用いた回収時の洗浄が可能であることを確認した。

- ①**調査装置**: インストール装置を旋回し洗浄対応することで表面の洗浄が可能であるが、裏面やケーブルの洗浄が課題である。
 ②**ケーブル送り装置**: 下方への噴射となるため装置全体の洗浄が可能だが、調査装置同様にケーブルの洗浄が課題である。
 今後の対策として、インストール装置から水が出るように検討を行い、ケーブルや裏面が洗浄可能なように改善を進める。

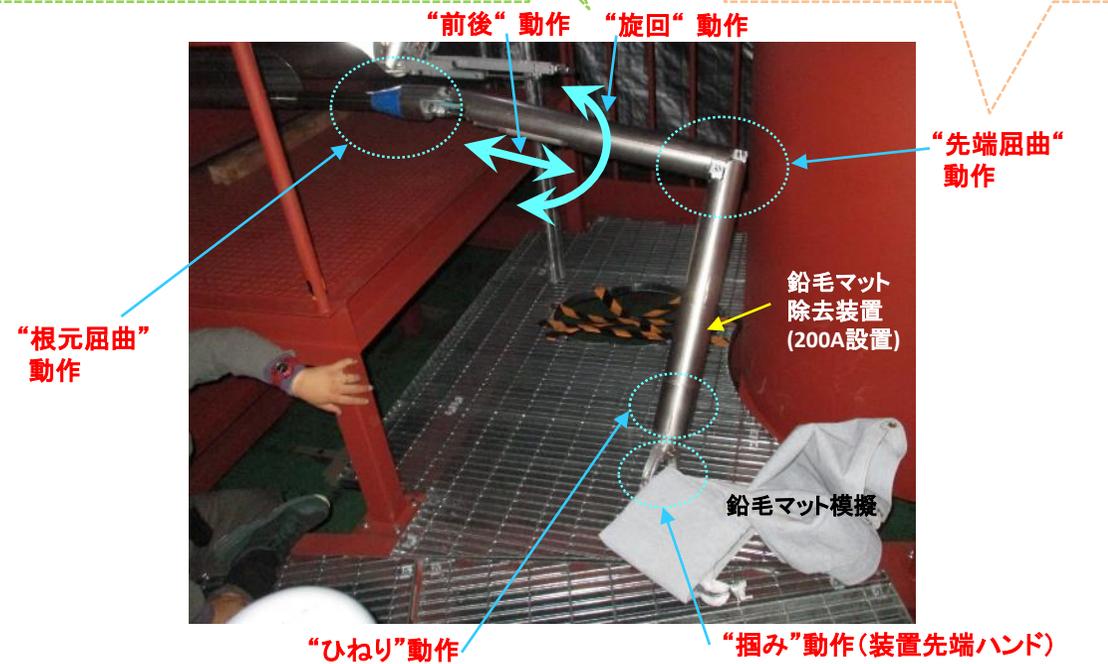
図81 鉛毛マット除去装置の構造

現地映像より調査装置走行ルート付近に鉛毛マットが存在するため(下図参照)、除去装置の検討を行い準備を進めた。鉛毛マット除去装置の構造を以下に示す。

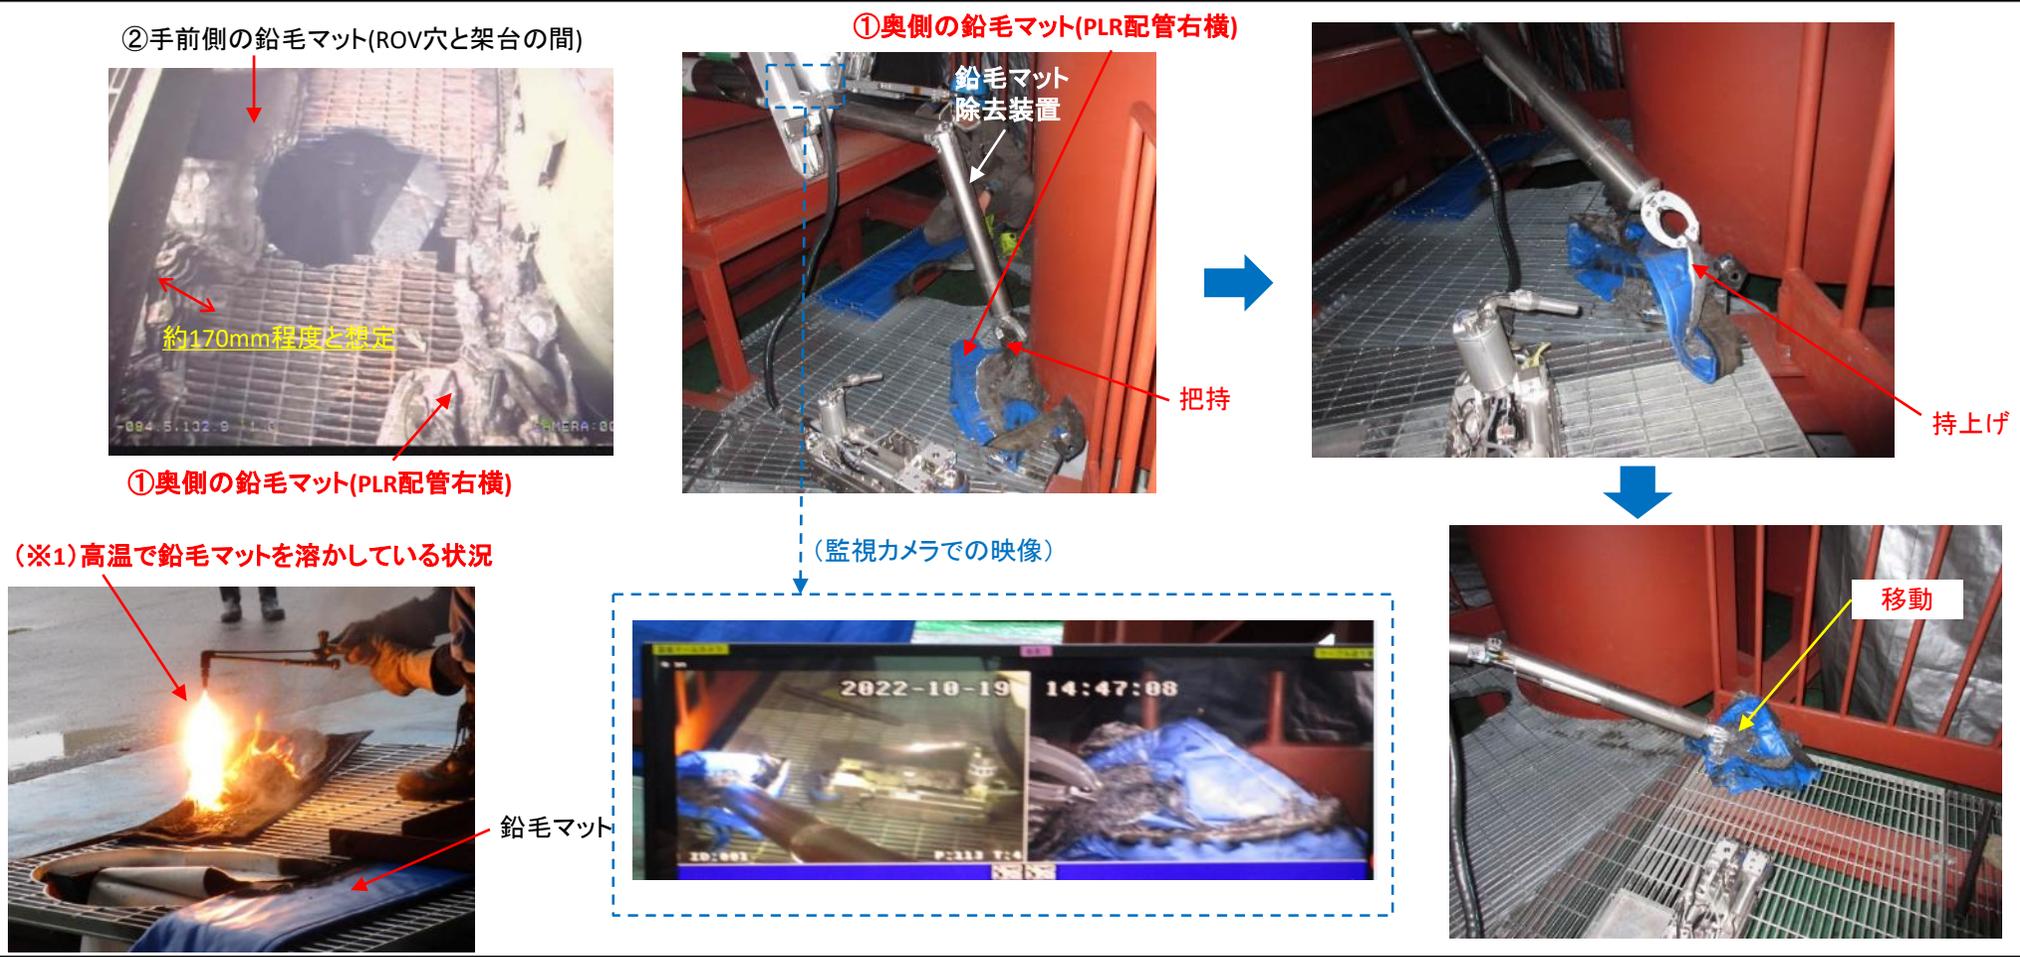
図83 鉛毛マット除去装置のモックアップ試験状況(1/2)

①奥側の鉛毛マット(PLR配管右横)

作業に支障がでないエリアに鉛毛マットを移動することが可能であった。

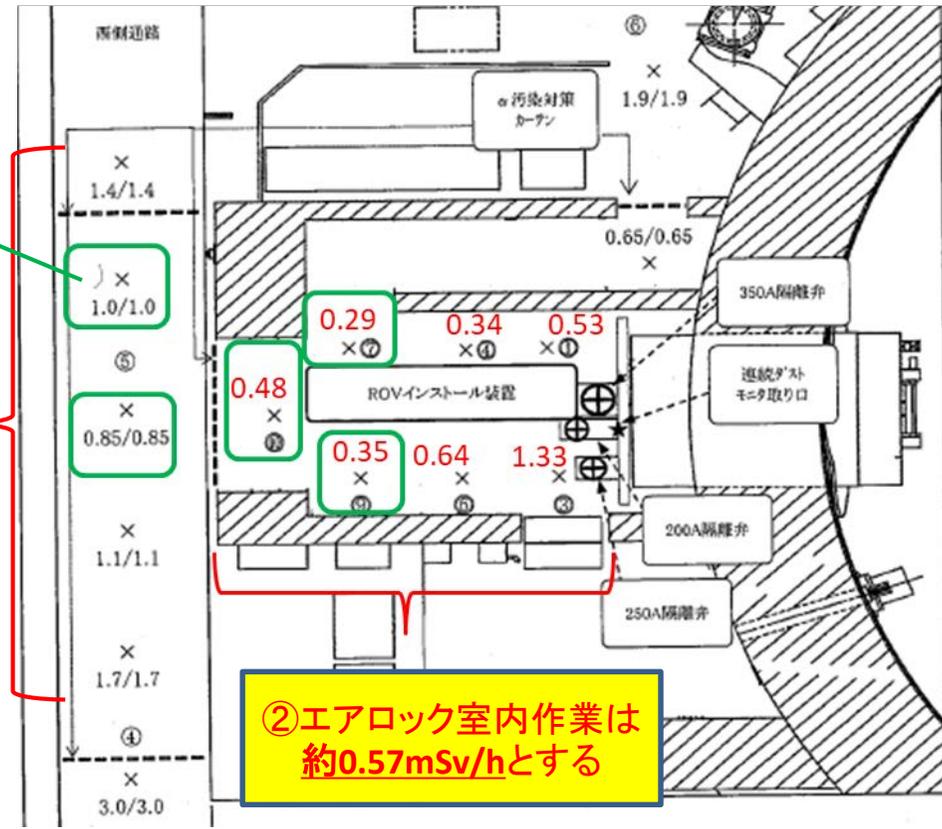
①西側通路作業は
約2mSv/hとする

単位:mSv/h
位置:床上1.2m
結果:図中参照
備考: $\gamma/\beta+\gamma$

②エアロック室内作業は
約0.57mSv/hとする

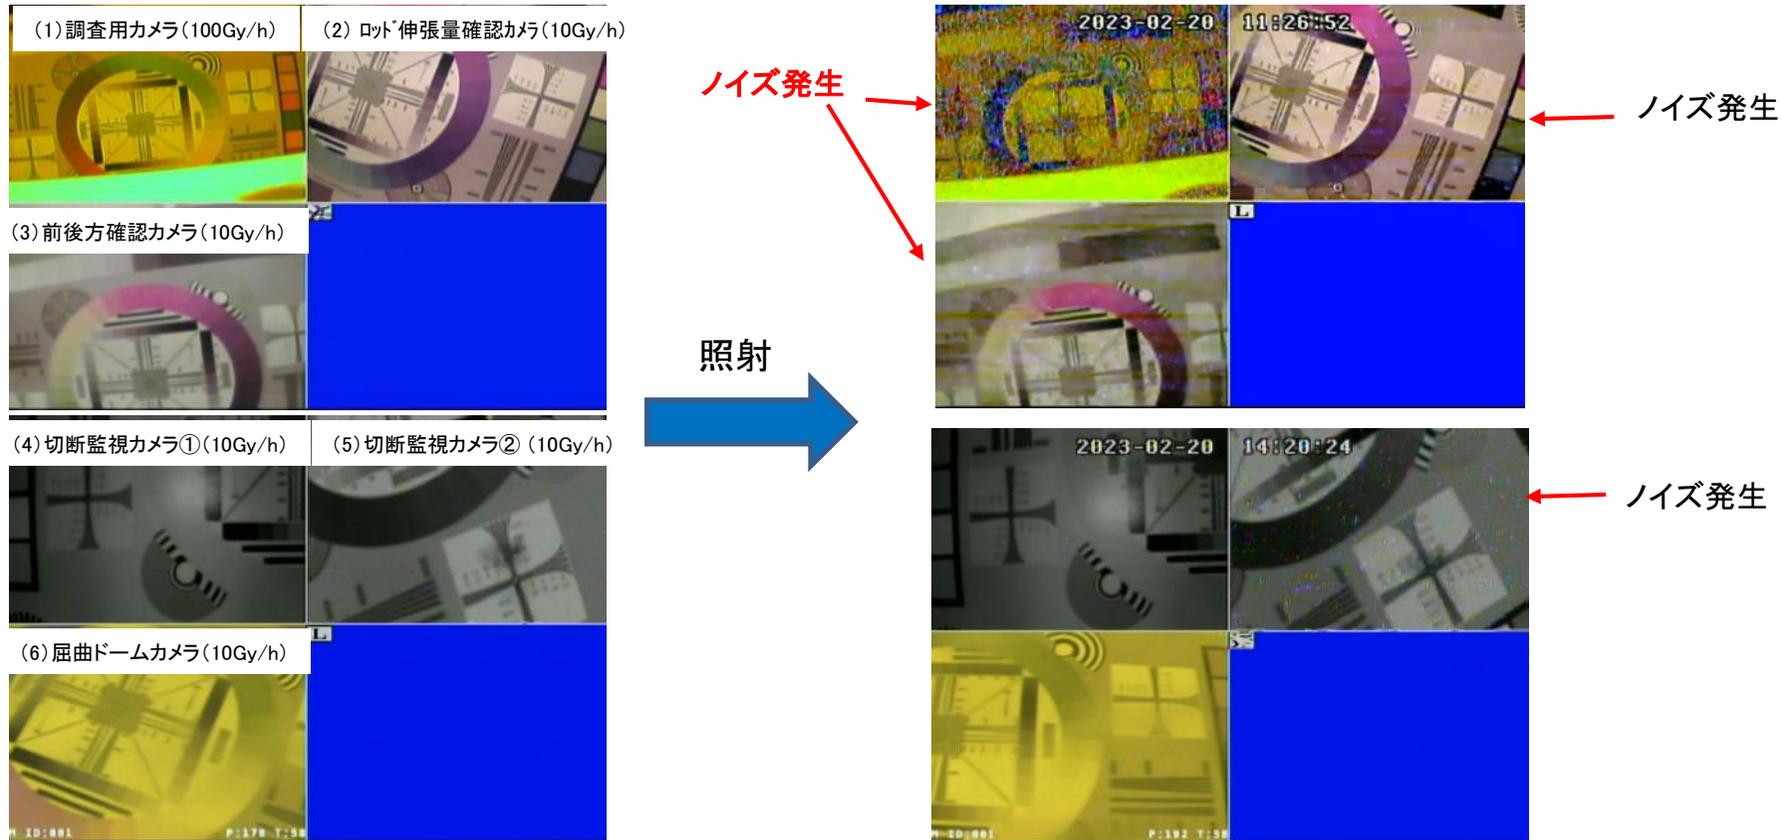
図98 ノイズ確認試験

10Gy/h雰囲気においては、ノイズが若干確認されるが視認性に問題なし。100Gy/h雰囲気においては、ノイズ影響が大きい結果となった。
