廃炉・汚染水・処理水対策事業費補助金
原子炉圧力容器内部調査技術の開発
(上部アクセス調査工法における加工技術の高度化、
下部アクセス調査工法の開発)

2022年度最終報告

技術研究組合 国際廃炉研究開発機構

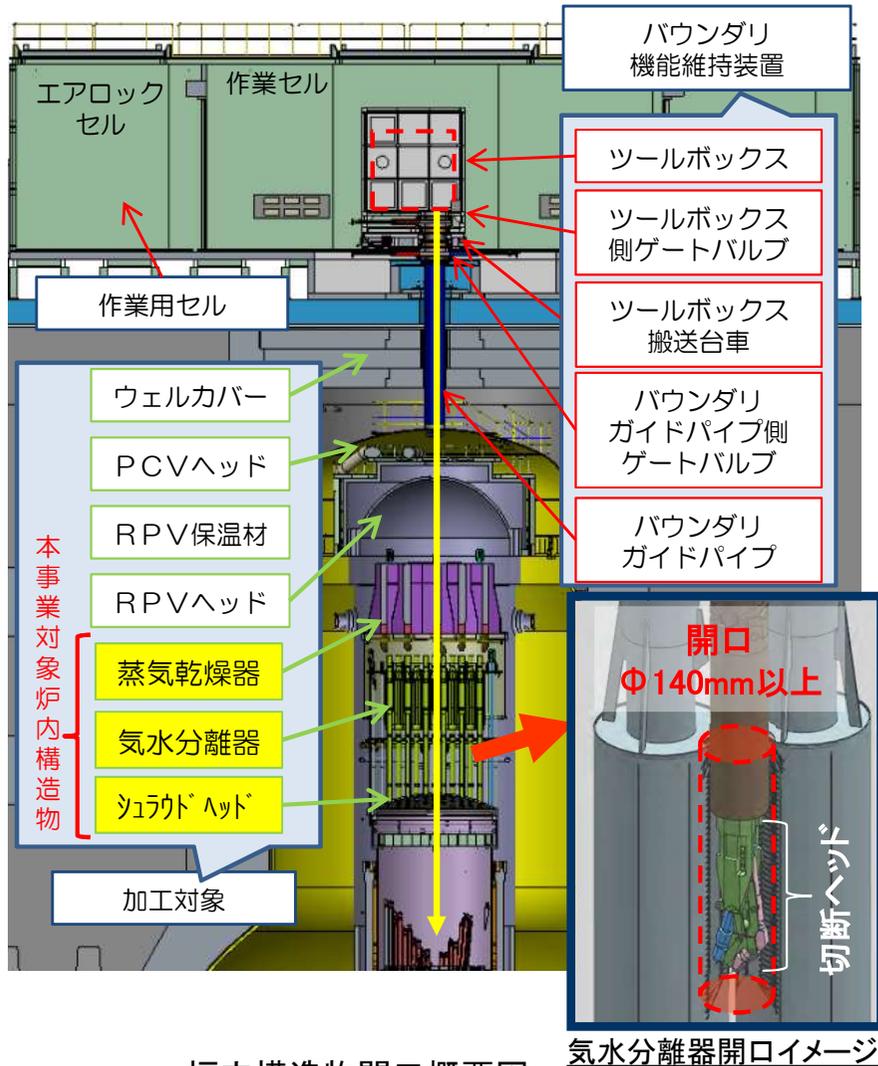
炉内構造物開口概要図

RPV内部調査上部アクセス調査工法において、アクセスルート構築のため、炉内構造部にΦ140mm以上の開口を設けるための加工技術の開発を実施。

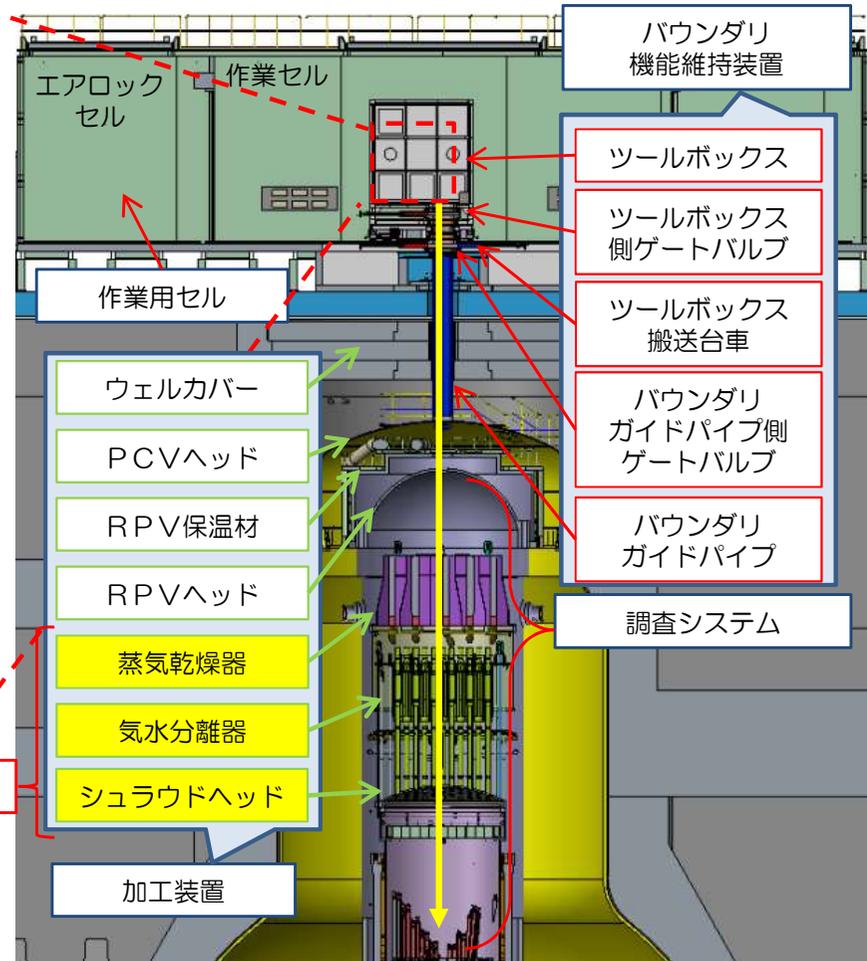
上部アクセス調査工法概念図

- ・試作機の仕様検討
- ・実機を考慮した遠隔装置の設計・試作
- ・遠隔装置の単体機能試験および組合せ動作試験

- ・アブレイシブ供給量安定化検討
- ・ノズルメンテナンス方法の検討
- ・各要素試作機の仕様検討
- ・要素試作機の設計/製作
- ・要素試作機の単体機能試験

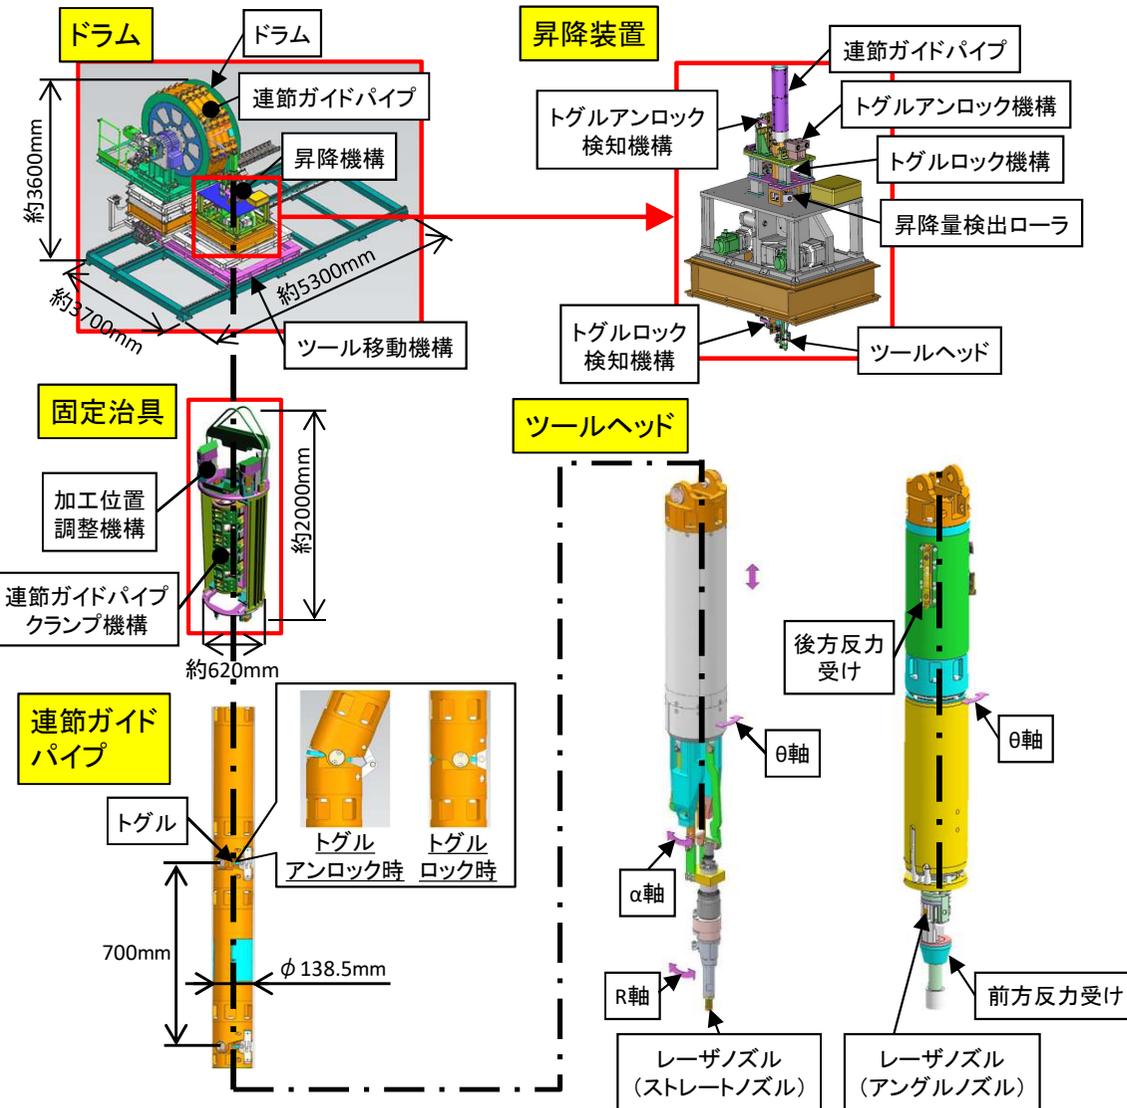
作業セル上の開口計画位置(RPV予備ノズル直上位置)において、蒸気乾燥器、気水分離器、シュラウドヘッドの開口を行う装置

- ・レーザ切断装置は、レーザノズルを有するツールヘッド、連節ガイドパイプ、昇降装置、ドラム、ツール移動機構にて構成される。
- ・レーザ発振器は別途設置。

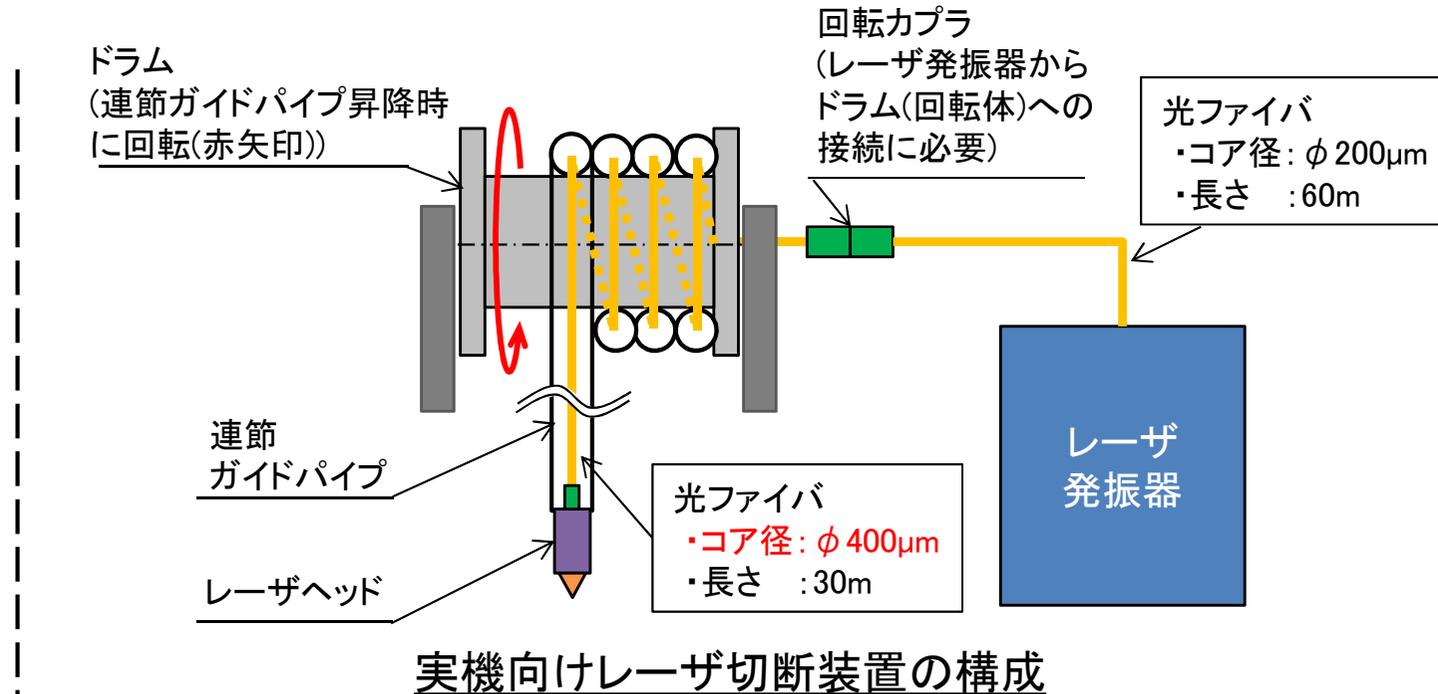
2021年度要素試験時の構成

- 2021年度のレーザーヘッド試作機にはレーザー発振器付属の光ファイバ(コア径φ300μm、長さ50m)を使用し、切断試験にて適用見通しがあることを確認。
- 実機を考慮した設計にあたり、以下を考慮。
 - 発振器からドラムを接続する光ファイバは、伝送距離を50m程度と想定しコア径φ200μmを選定。
 - レーザー発振機から回転体であるドラムへ光ファイバを接続するため、回転カップラを採用。
回転カップラ部でファイバ芯ずれを許容するため、ドラム側のコア径を、発振器側より200μm大きくする必要有り。
- 2021年度試作機と比較し、レーザーヘッドに繋がる光ファイバコア径が増加(レーザービーム径が拡大しパワー密度が低下)、切断性能の低下の懸念有り。
- パワー密度低下は施工時のノズル速度(切断速度)低下など、運用面での対策が可能と考えられ、切断性能試験にて切断可否や切断可能な条件の確認が必要。

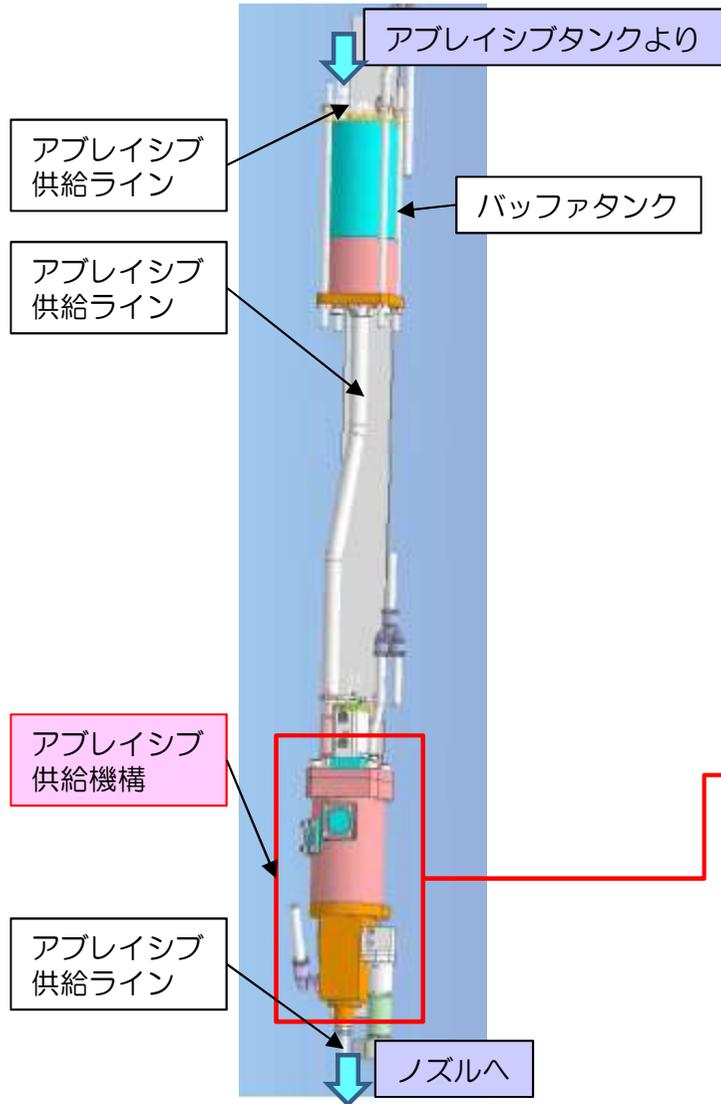
アブレシブ供給機構外観図

【主な設計内容】
アブレシブ供給機構の設計

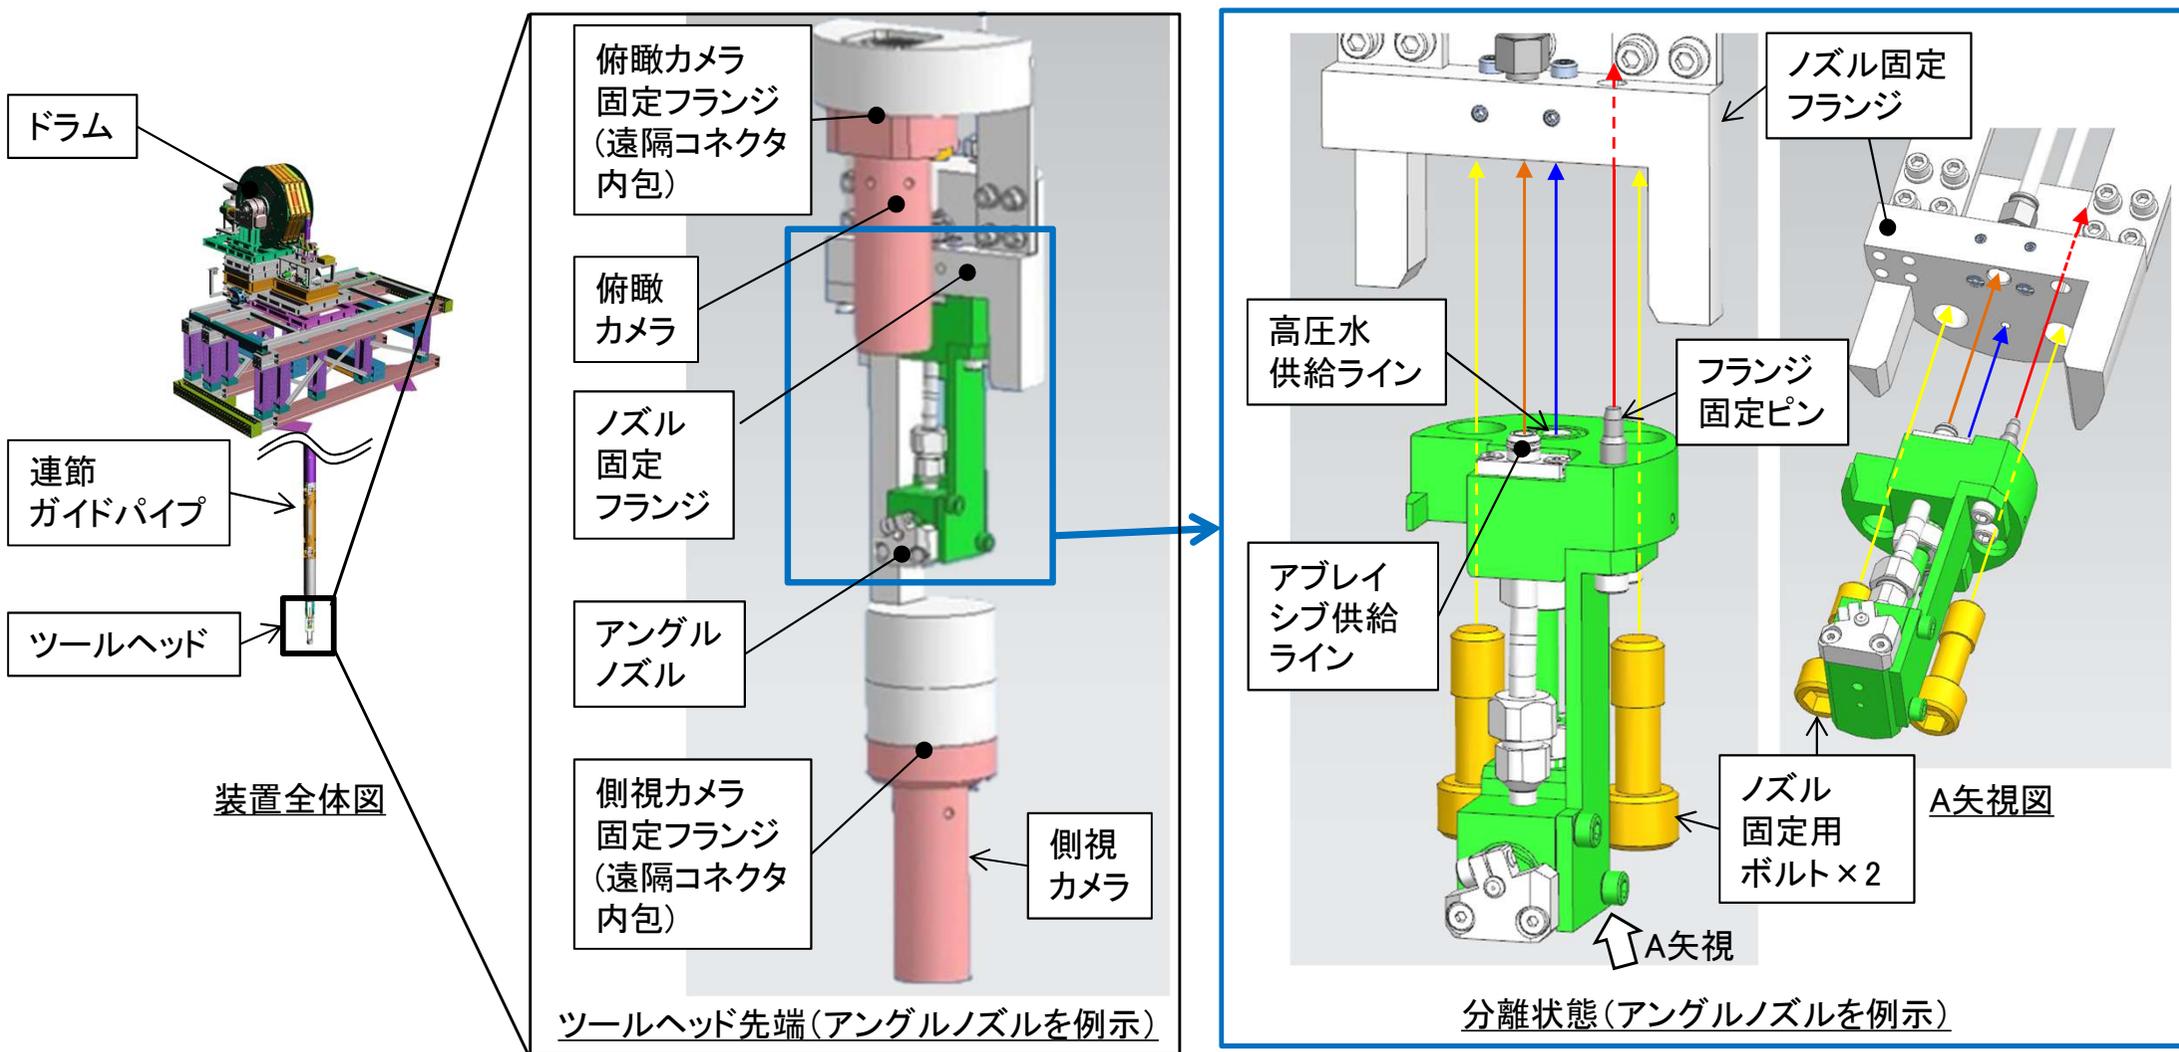
- AWJ噴射で摩耗するノズル部を分離/交換可能なようにフランジ部を追加し、ボルトでツールヘッドに固定する構造とした。(下図参照)
- 俯瞰/側視カメラ根元に、遠隔で着脱可能なコネクタとフランジ部を適用し、ボルトでツールヘッドに固定する構造とした。

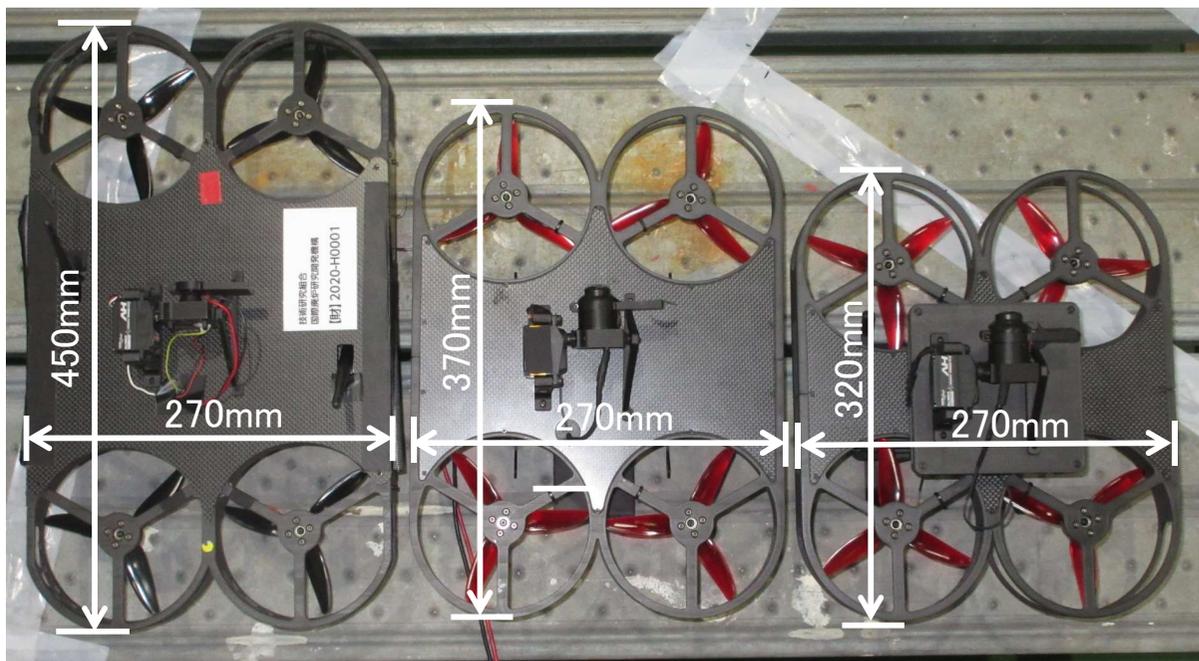
ドローン小型化(2021年度ドローン試作機との比較)

No.※1	2021年度成果より抽出した開発課題	2022年度対策実施内容
9	ドローンの小型化	部品配置・構成を見直し、小型化

2021年度無線ドローン (有線ドローンも同様形状) 2022年度有線ドローン 2022年度無線ドローン

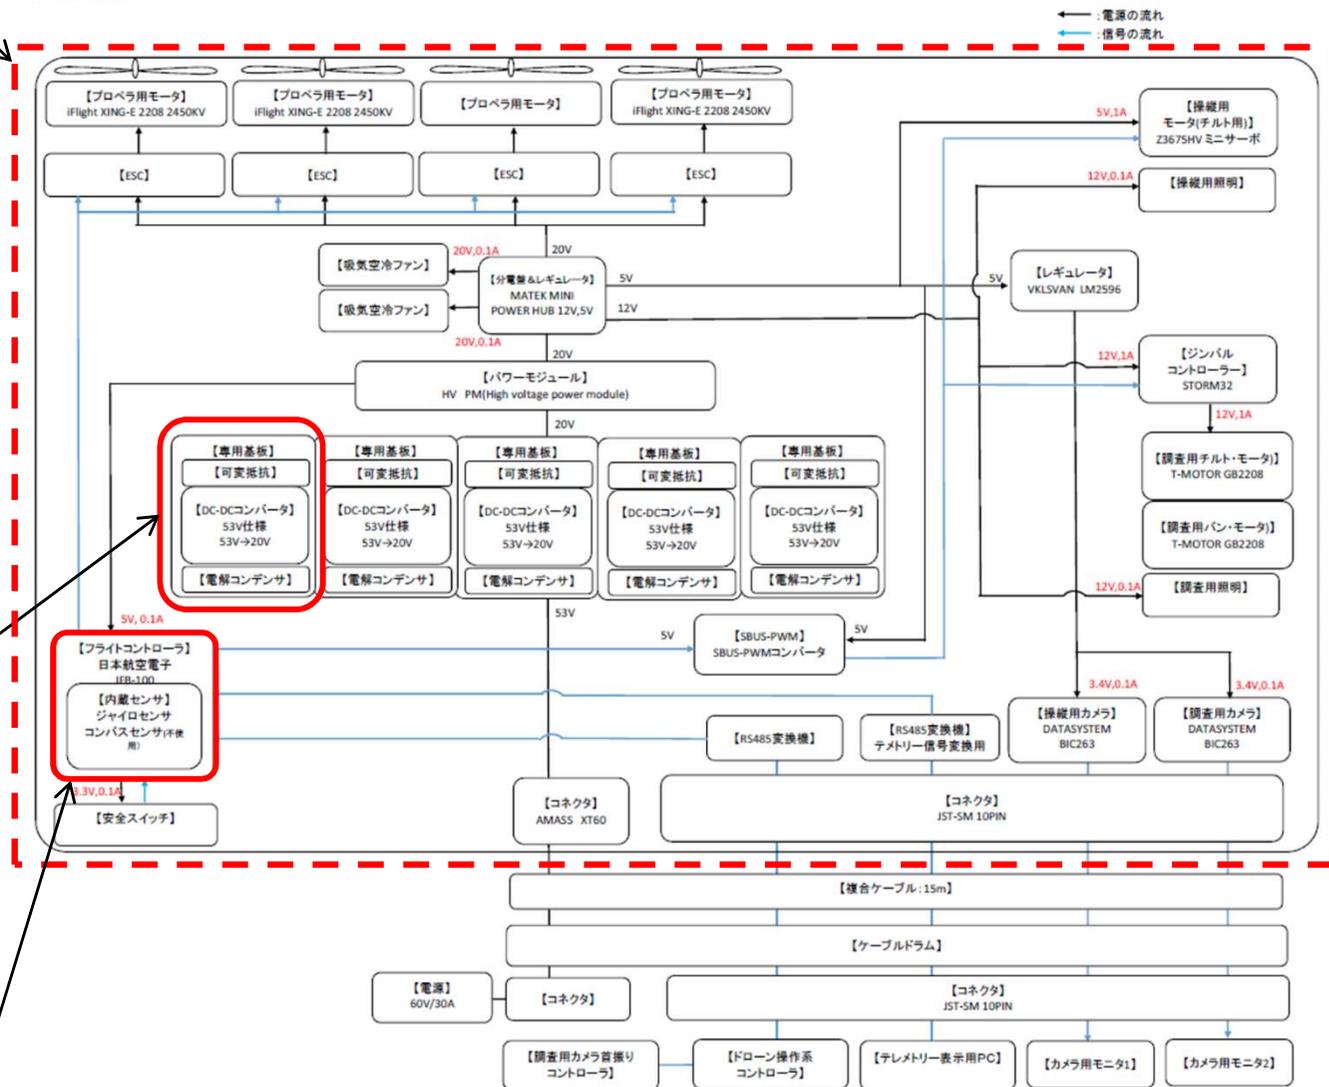
2022年度有線ドローン試作機構成概要

2021年度照射試験で不具合が見られた、フライトコントローラ内のコンパスセンサについて、コンパスセンサを除いたフライトコントローラを搭載

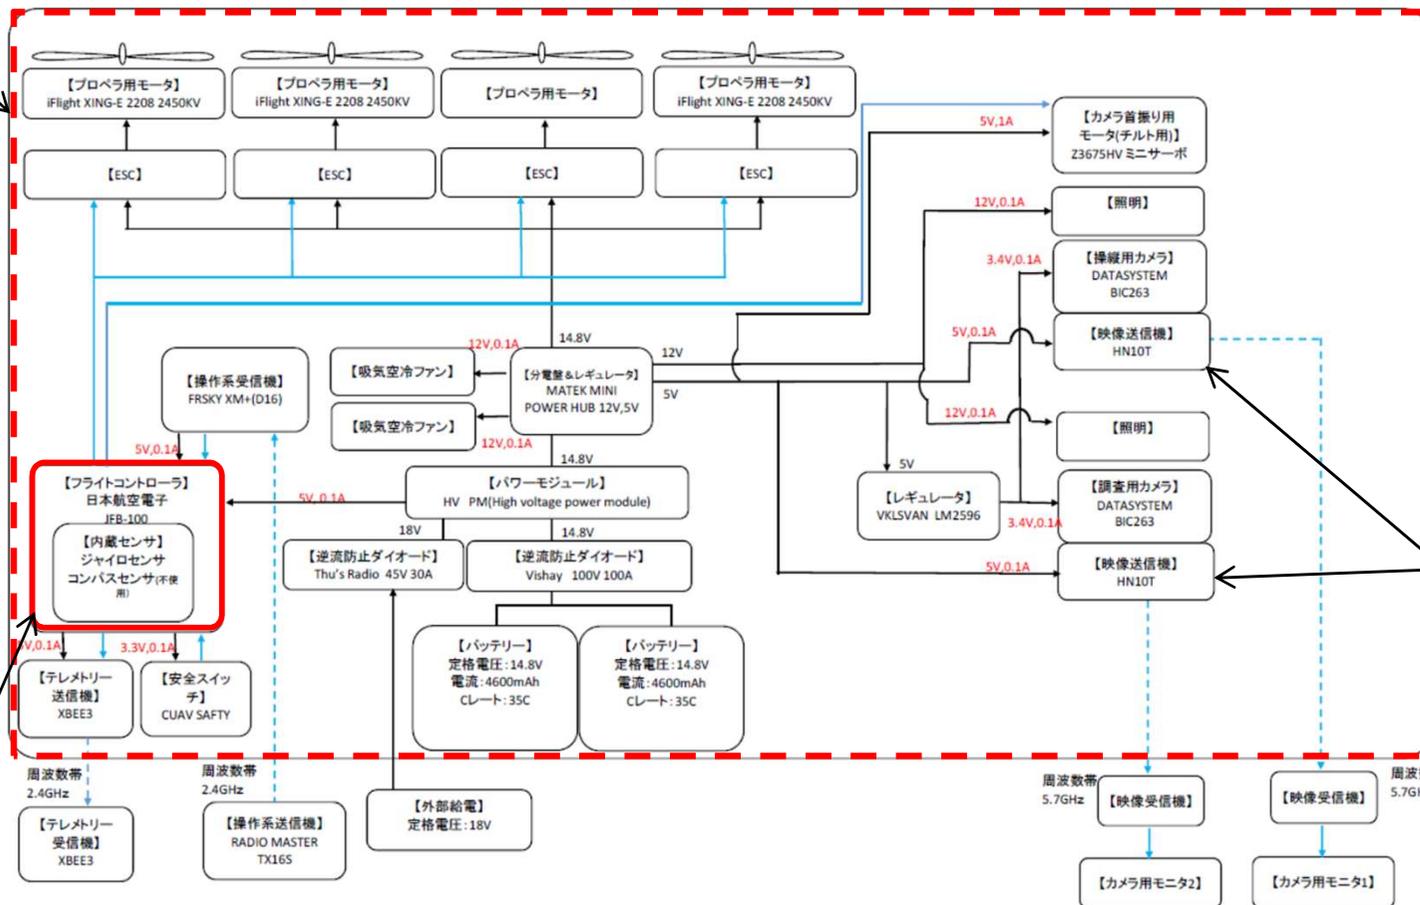
2022年度無線ドローン試作機構成概要

2021年度照射試験で不具合が見られた、フライトコントローラ内のコンパスセンサについて、コンパスセンサを除いたフライトコントローラを搭載

映像系送信機の送信出力を1W(2021年度搭載品)から0.01Wへ見直した。(待機消費電力の低減、小型化・軽量化のため。)

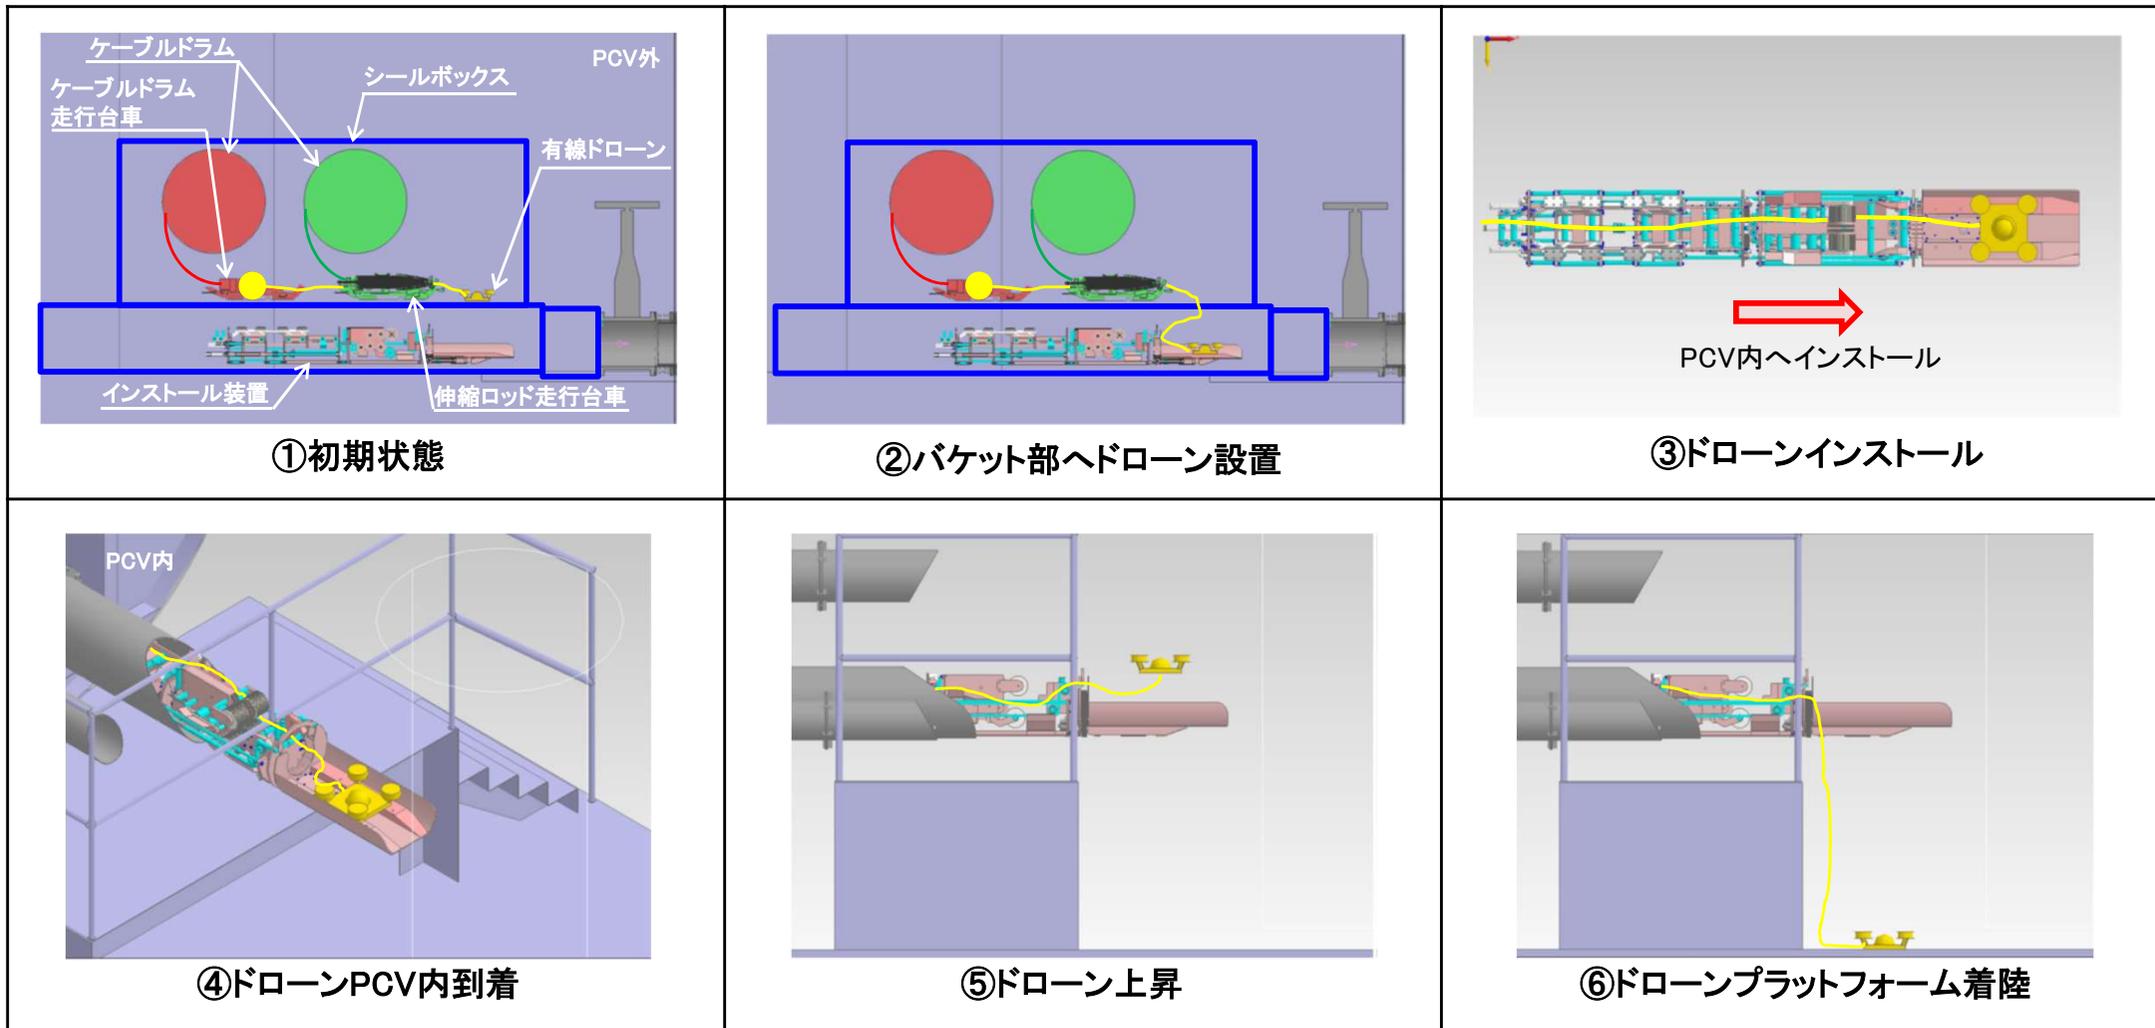
以下に有線ドローンによる調査時の350Aペネトレーションを用いた、装置のインストールのイメージを示す。

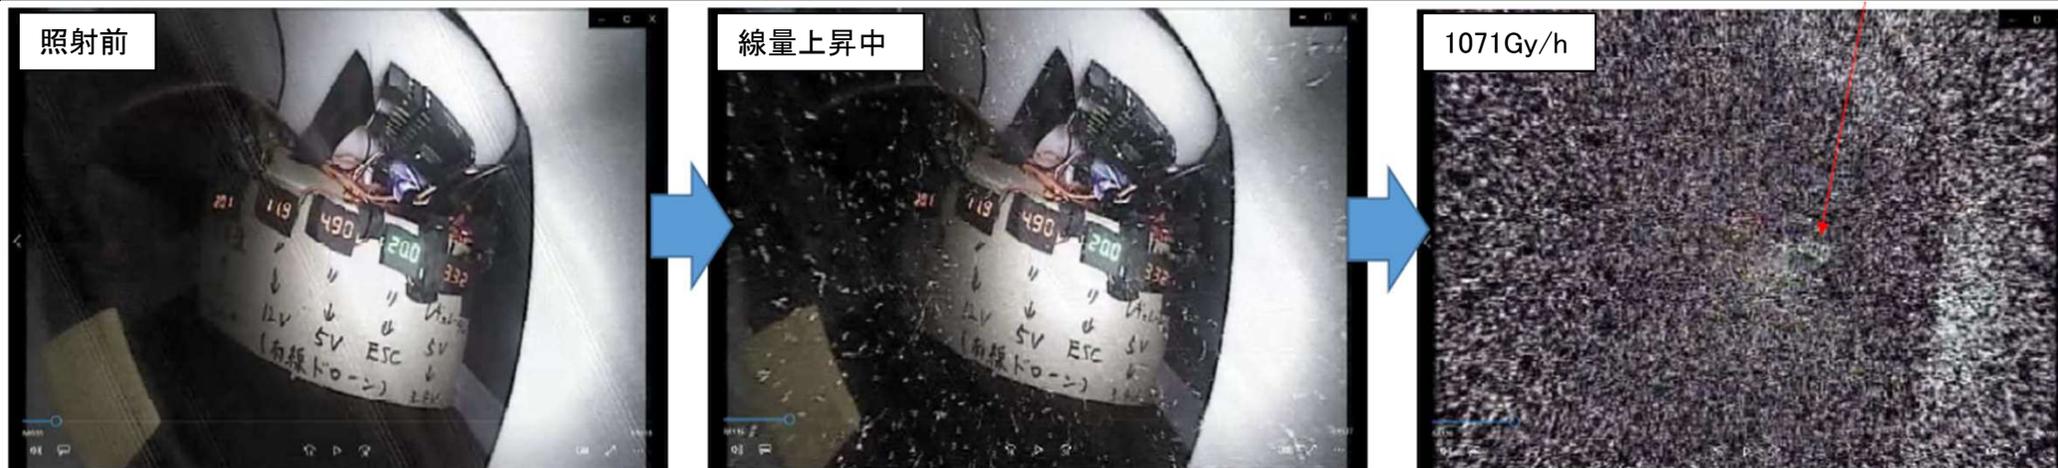
ドローンの時間変化

照射時間	集積線量	ドローン状況
0~6分	107Gy	カメラ映像にノイズが生じ、デジタル電圧計の表示しか認識できない。カメラのパンチルト動作は可能。
6分53秒	122Gy	パンチルトが制御不能になる。
7分01秒	125Gy	パンチルトが自重で下を向く。
7分31秒	134Gy	試験終了。

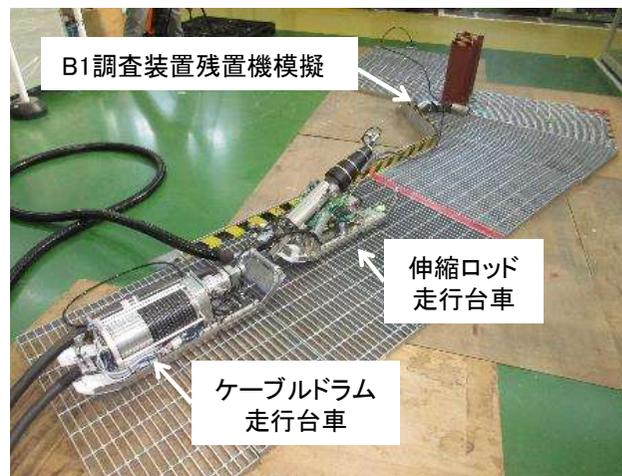
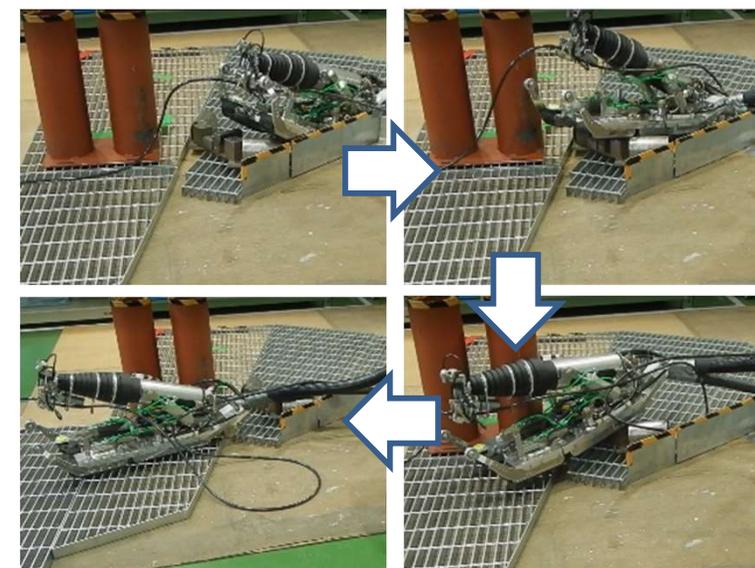
踏破性確認試験(有線仕様)

B1調査装置残置機模擬の踏破の様子(有線仕様)

- 乾燥・濡れいずれの状態においても、伸縮ロッド走行台車がB1調査装置残置機模擬を踏破可能であることを確認した。
- 実機を想定し手順を単純にするためロッド先端のみで有線ドローン用のケーブルを送り出し/巻戻しを行いながらB1調査装置残置機模擬を乗り越えた。(装置後方のケーブルは、ケーブル介助装置が存在している想定で手で介助した。)

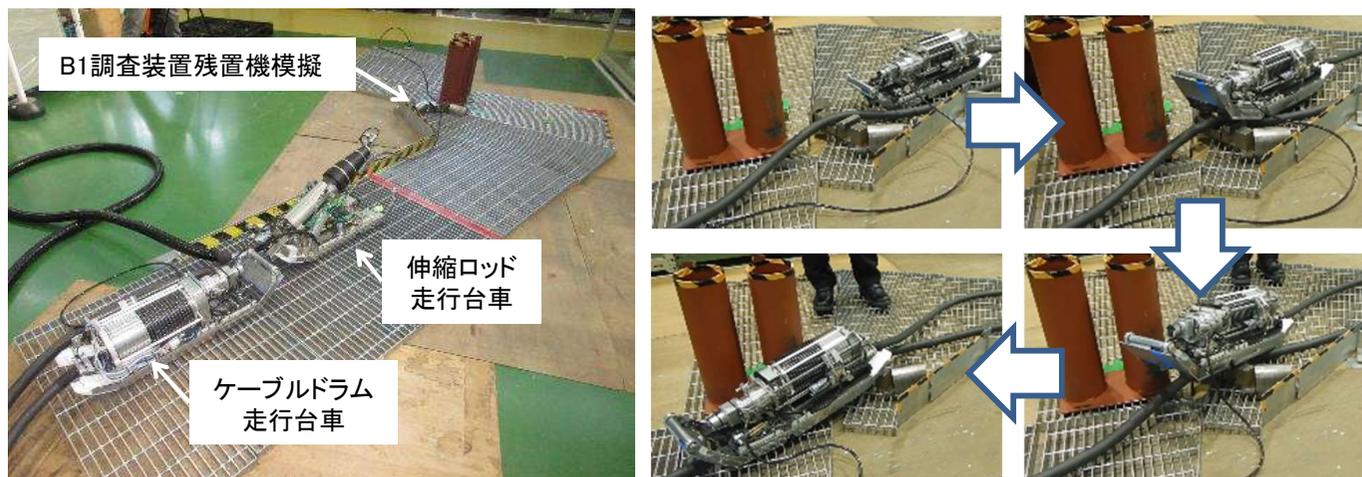
踏破性確認試験(有線仕様)

(*) ケーブルドラム走行台車を後退させてB1調査装置を乗り越える際、装置後端のケーブルをクランプしている部品が、斜めのガイド部品よりも飛び出ているため、B1調査装置残置機模擬に干渉し乗り越えられないことがあった。

- 乾燥・濡れいずれの状態においても、ケーブルドラム走行台車がB1調査装置残置機模擬を踏破可能であることを確認した。ただし、ケーブル状態及びB1調査装置残置機模擬の状態によって乗り越えやすさは異なっており、実機適用においては、より様々な状況に対応するために今後の組合せ試験でより詳細に確認する必要がある。
- ケーブルドラム走行台車に搭載しているカメラは全て固定カメラであった。走行中のケーブルの様子が確認しにくいいため、実機ではパンチルカメラとし、ケーブルの様子を確認可能な構造に改良する必要がある。
- 実機を想定し手順を単純にするためロッド先端のみで有線ドローン用のケーブルを送り出し/巻戻しを行いながらB1調査装置残置機模擬を乗り越えた。(装置後方のケーブルは、ケーブル介助装置が存在している想定で手で介助した。)

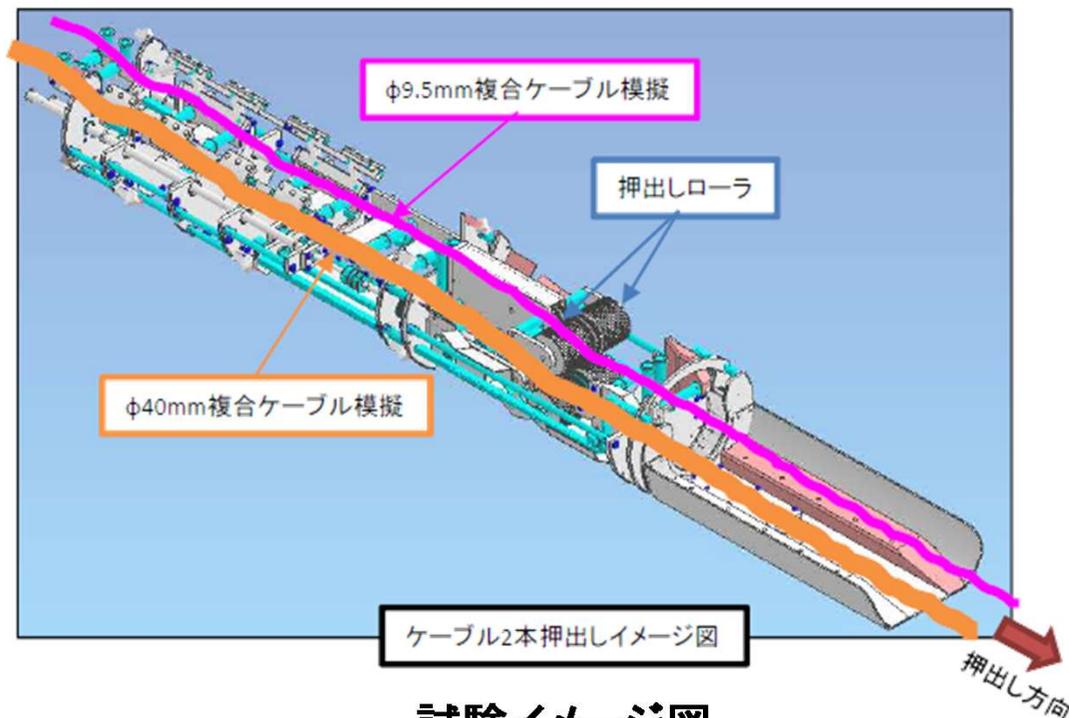
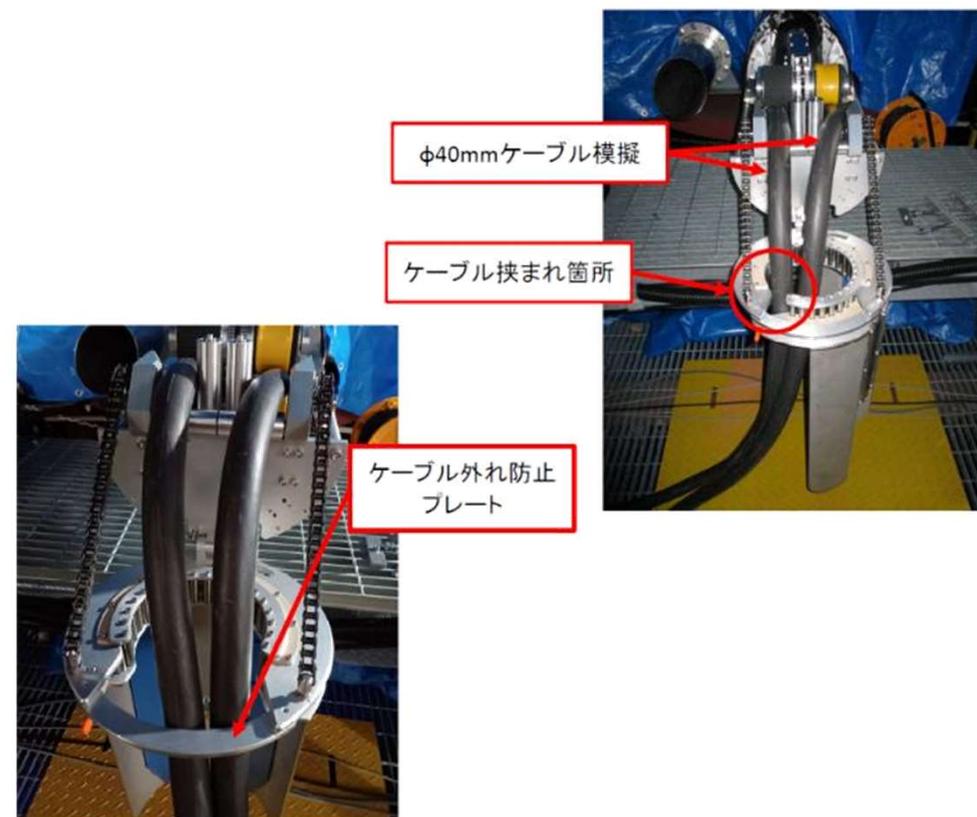
試験イメージ図

対象	インストール装置(有線仕様/無線仕様)
試験方法	① インストール装置の左右にある押し出しローラに複合ケーブル模擬を左右それぞれに把持させる。 ② 押し出し操作ポールを回転させ、2本のケーブル(φ40mm、φ10mm)が無理なく押し出せることを確認する。
アウトプット/ 判定基準	ケーブルを無理なく2本同時に送り出し可能であること

- ケーブル2本を押し出すことが可能であることを確認した。
- スコップ旋回をするとケーブルがスコップ根元で挟まれる事象が発生した。
- 挟まれ防止のため「ケーブル外れ防止プレート」の改造が必要である。

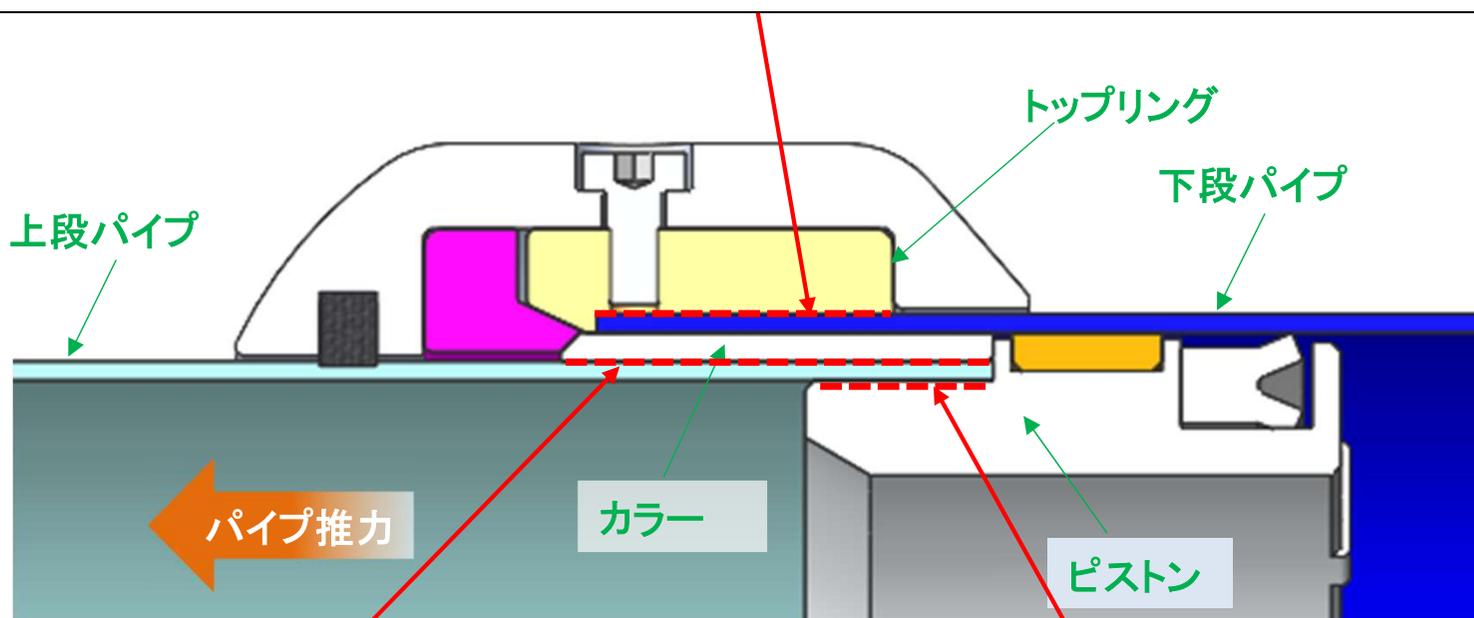
②カラー／パイプ接着部

必要破壊強度: $2.4\text{MPa} = (636\text{N} / 4318\text{mm}^2) \times 18$ (安全率)

接着面積がトップリングより大きいので①より低負荷

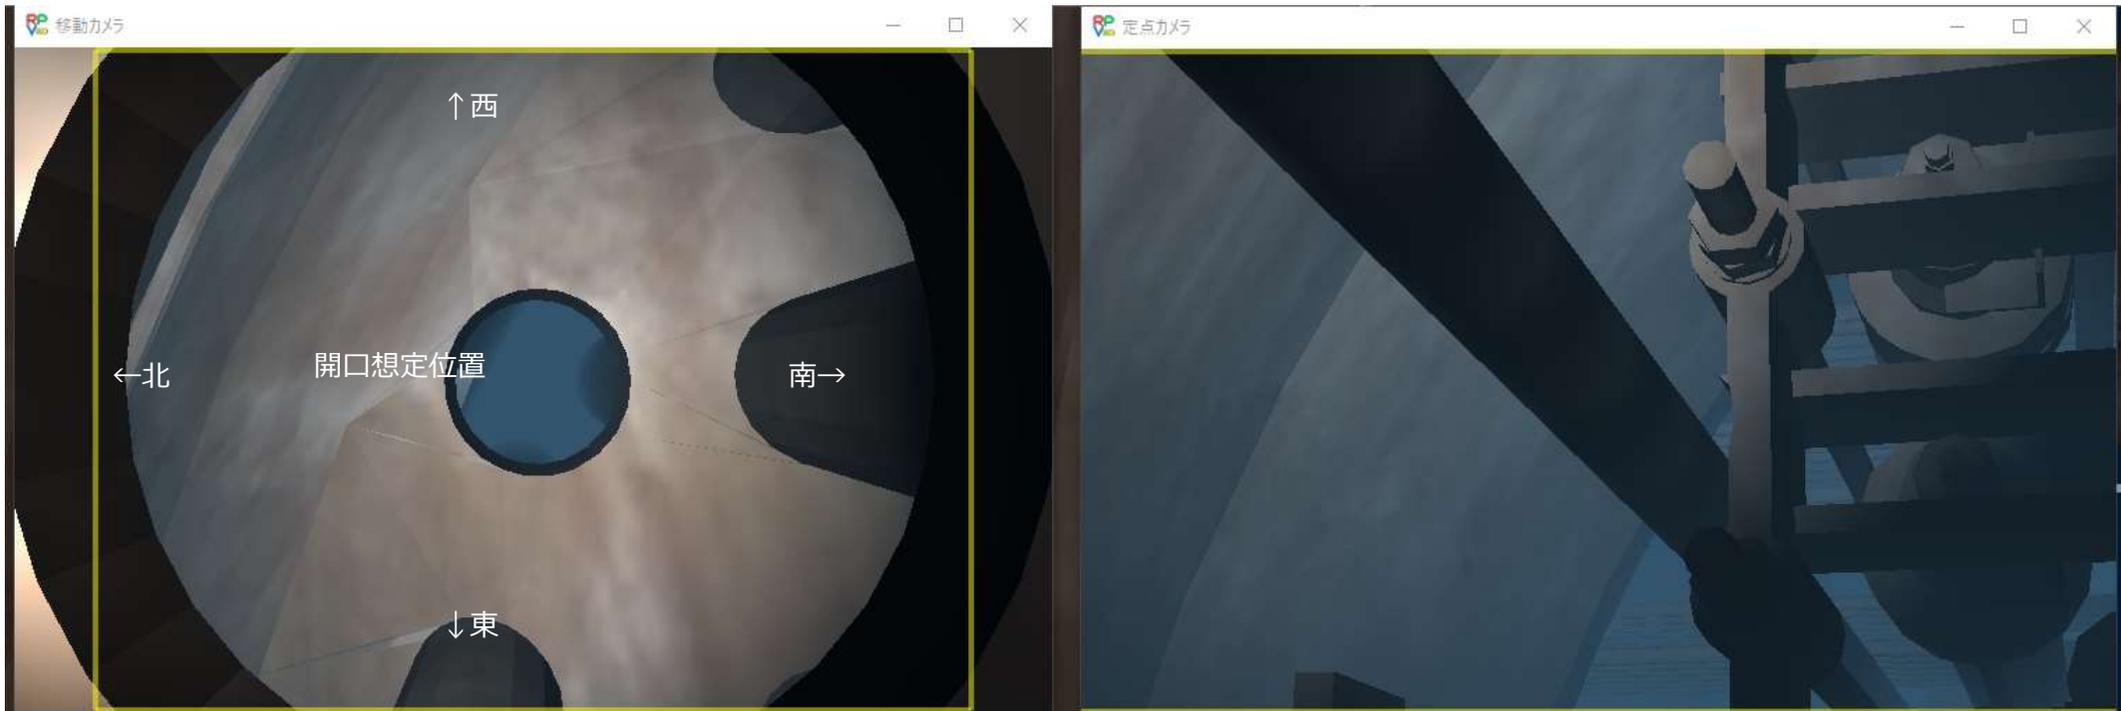
2号機 テレスコ収縮状態から3500mm伸展時でのカメラ映像

- ⇒アーム定点カメラはおおよそのテレスコパイプの挙動のみ確認が可能
- ⇒開口中心位置に調査装置があるかは、開口部中心がカメラ映像中心位置にいるかで判断
- ⇒実機での開口部の寸法は不明なため、開口部寸法が判断できる機能が必要

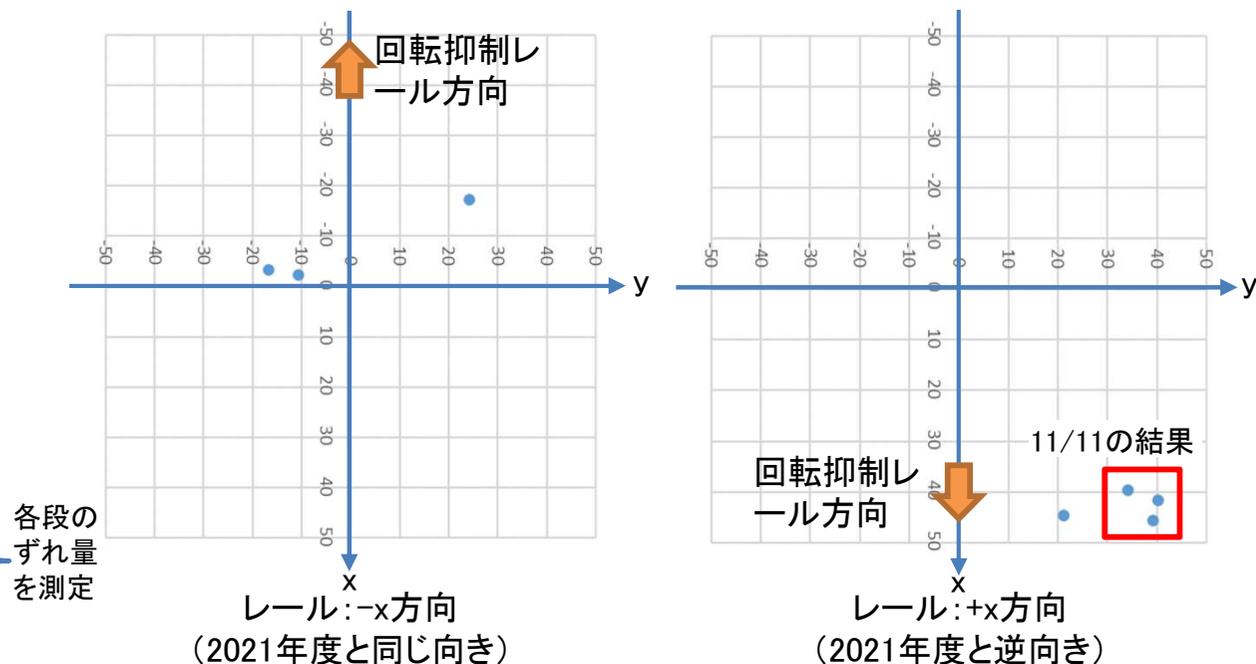
7段目伸展時の先端ずれ量

回転抑制レール方向	回数 (実施日)	先端ずれ量[mm]				傾斜方向
		7段目伸展時		14段全伸展時		
		δx	δy	δx	δy	
-x方向 (2021年度試験時と同じ向き)	1回目(2022/9/21)	-17	24	-	-	-x、+y
	2回目(2022/10/21)	-2	-11	-	-	-y
	3回目(2022/10/28)	-3	-17	-1	-128	-y
+x方向 (2021年度試験時と逆の向き)	1回目(2022/11/08)	45	21	126	124	+x、+y
	2回目(2022/11/11)	40	34	-	-	+x、+y
	3回目(2022/11/11)	46	39	-	-	+x、+y
	4回目(2022/11/11)	42	40	-	-	+x、+y

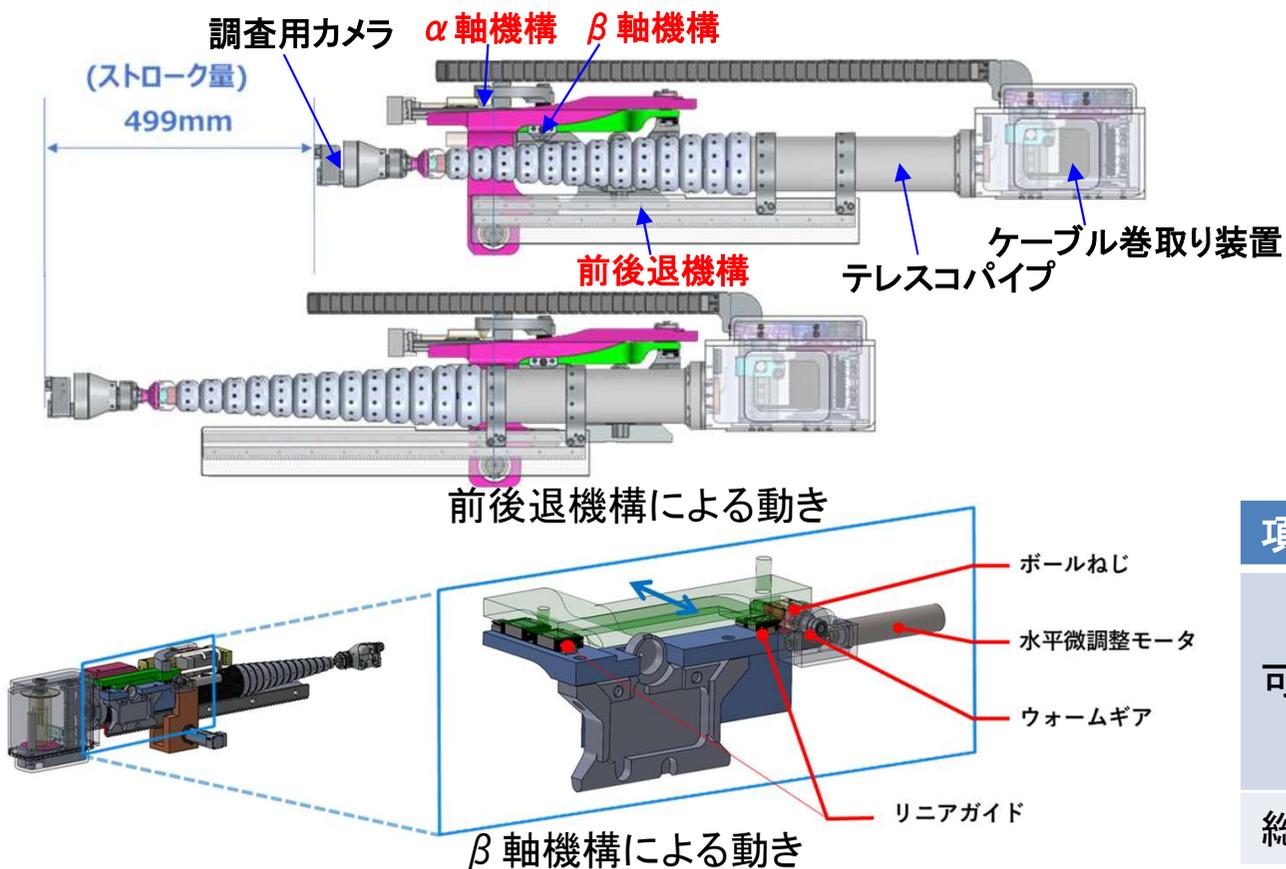
- ・2021年度に要求仕様の検討と構想設計を実施。本年度は詳細設計を行い、可動範囲と総重量の仕様を満たすことを確認した。
- ・姿勢制御機構に選定したモータは長納期化しており試験に間に合わないため、本年度は過去のPJの試験装置に組み込んだモータを流用することとした。出力トルクが異なるが、動作試験時にトルク(モータの電流値)を測定して、選定したモータで問題ないことを確認する方針。

項目		要求仕様	設計結果
可動量	前後退機構	499mm以上	513mm
	α軸機構	13° 以上	15°
	β軸機構	20mm以上	22mm
総重量		22kg以下	21.0kg

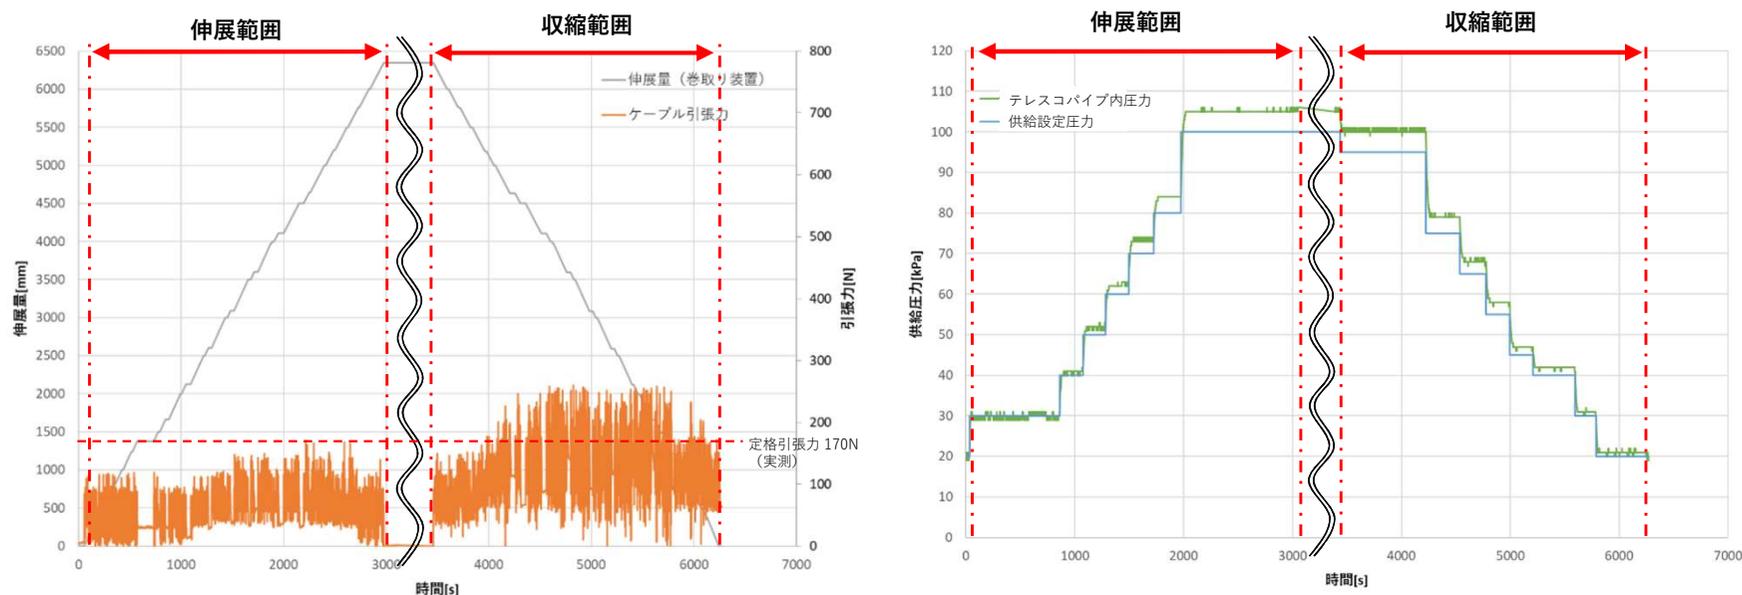
テレスコパイプ伸縮動作中の伸展量、ケーブル引張力、テレスコパイプ内圧力の変化

- ・2021年度は、14段テレスコパイプの要素試験にて、ケーブル引張力(モータ駆動トルク)が短時間で大きく変動しており、ギアや駆動軸の組み立て精度が悪く、駆動負荷が均一では無い恐れがあることを確認した。
- ・2022年度は、上記課題に対して対策を実施の上、再度14段テレスコパイプの要素試験を行い、対策の有効性を評価する。
