廃炉・汚染水・処理水対策事業費補助金
原子炉圧力容器内部調査技術の開発
(上部アクセス調査工法における加工技術の高度化、
下部アクセス調査工法の開発)

2022年度最終報告

技術研究組合 国際廃炉研究開発機構

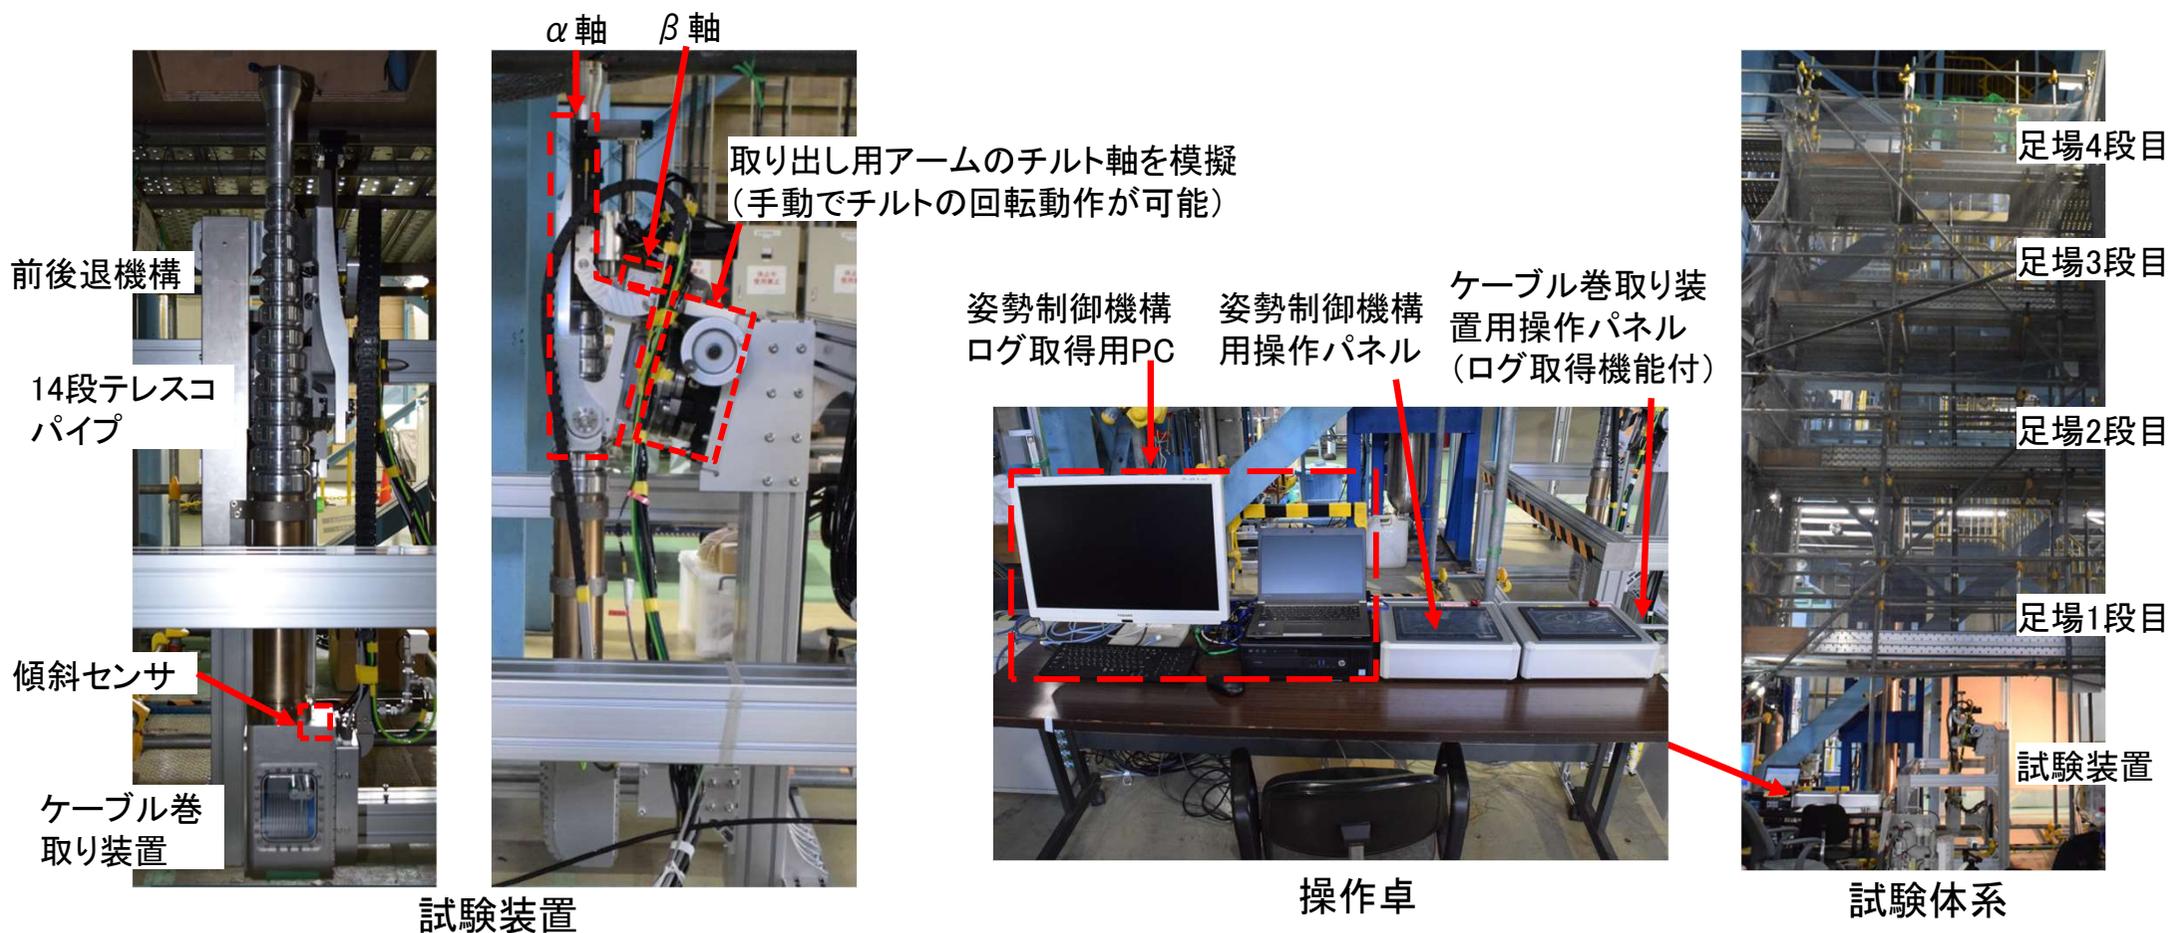
新規に試作した姿勢制御機構(前後退機構、 α 軸機構、 β 軸機構)と今年度改良した14段テレスコパイプおよびケーブル巻取り装置を組み合わせる試験を実施した。また、昨年度と同様に、伸展したテレスコパイプの挙動を観察できるよう、装置の周囲に足場を設けた。

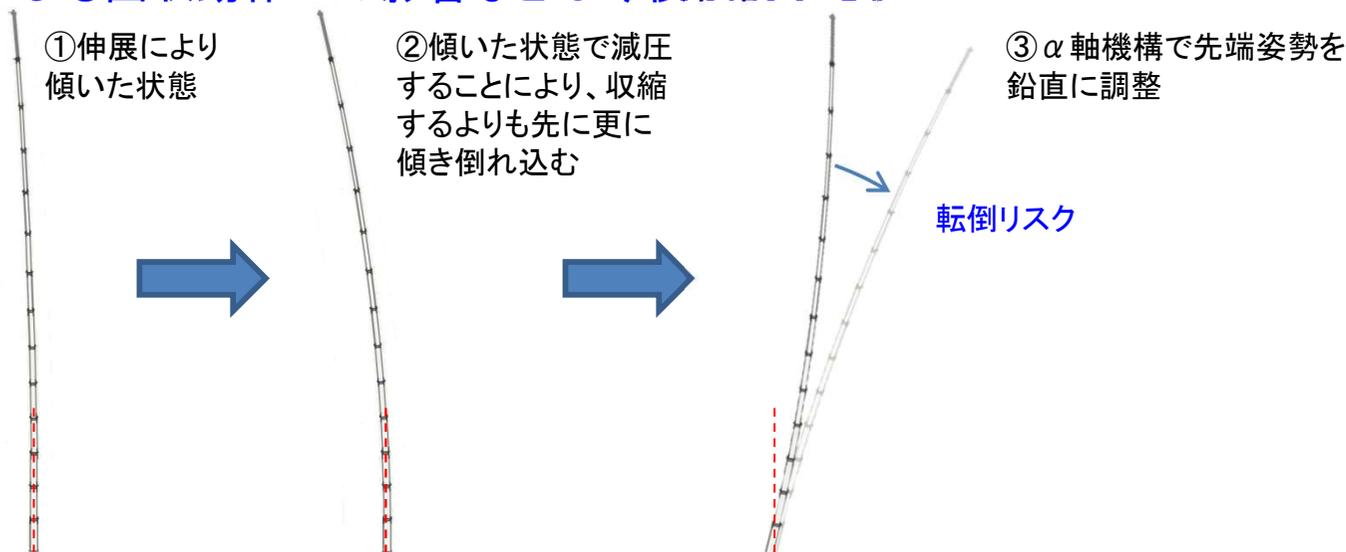
テレスコパイプが減圧により倒れ込むイメージ図

来年度以降も減圧によってテレスコパイプが倒れないよう、傾斜抑制対策の検討を継続する。また、完全に収縮しないことによる回収動作への影響などは今後検討する。
