# 国際廃炉研究開発機構における 研究開発概況

令和5年8月9日

国際廃炉研究開発機構 (IRID)

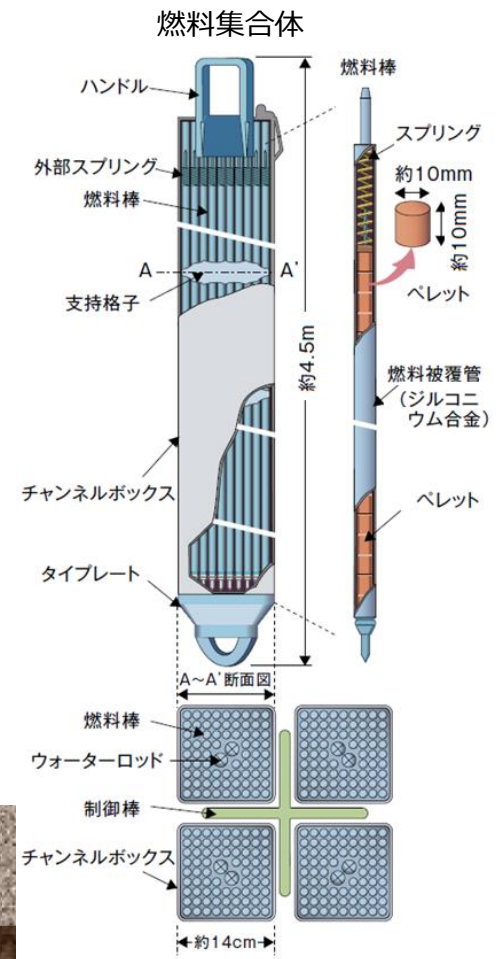
# 沸騰水型原子力発電所の構造

(注) 図中の寸法は 2 / 3号機の例。

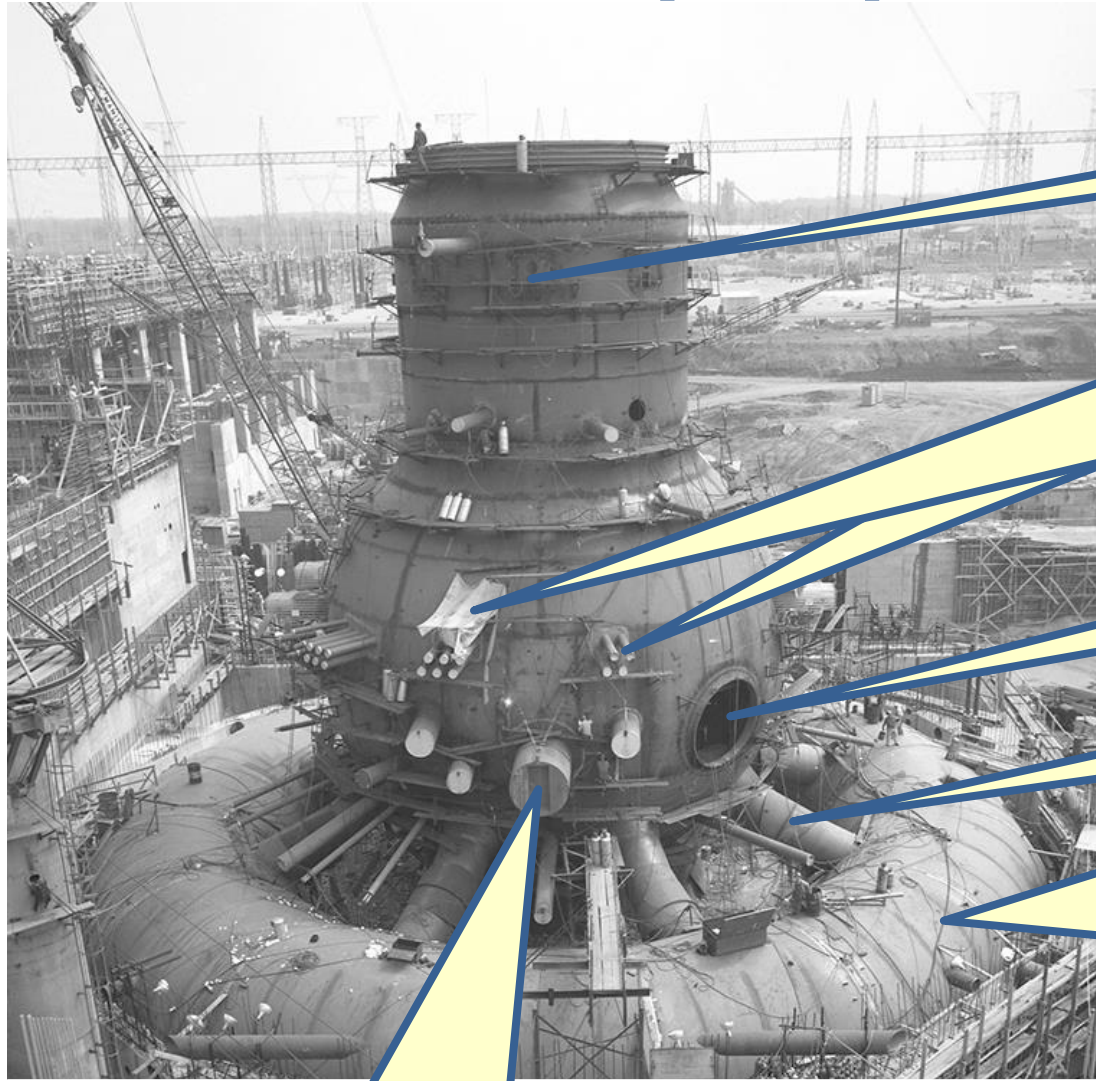
# 原子炉格納容器(PCV)の外観 (建設写真)

「ドライウェル (D/W)」: S/Cより  
上部のPCV

「PCV貫通部」: 配管貫通部、  
電気配線貫通部等

1号機 約150か所  
2号機 約200か所  
3号機 約190か所

「機器ハッチ」: 大型機器の搬出入口

「ベント管」: D/WとS/Cの連絡配管

「サプレッションチェンバ (S/C)」:  
事故が起きた時に発生した蒸気を  
S/C内の水で凝縮し、PCVの圧力の  
上昇を抑える。

「エアロック」: 人の出入口

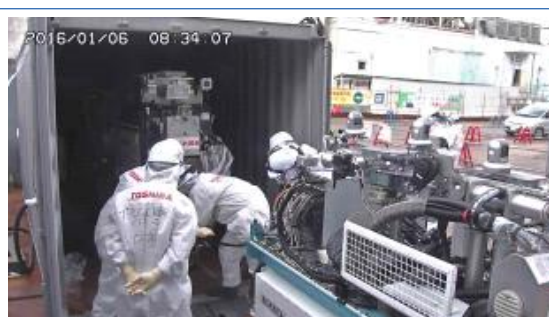
2016年1月～2016年2月に  
**3号機R/B 1階**で吸引  
 除染及びドライアイスブ  
 ラスト除染を実施。

コンテナから搬出する場面

□□ : 吸引 □□ : ドライアイス

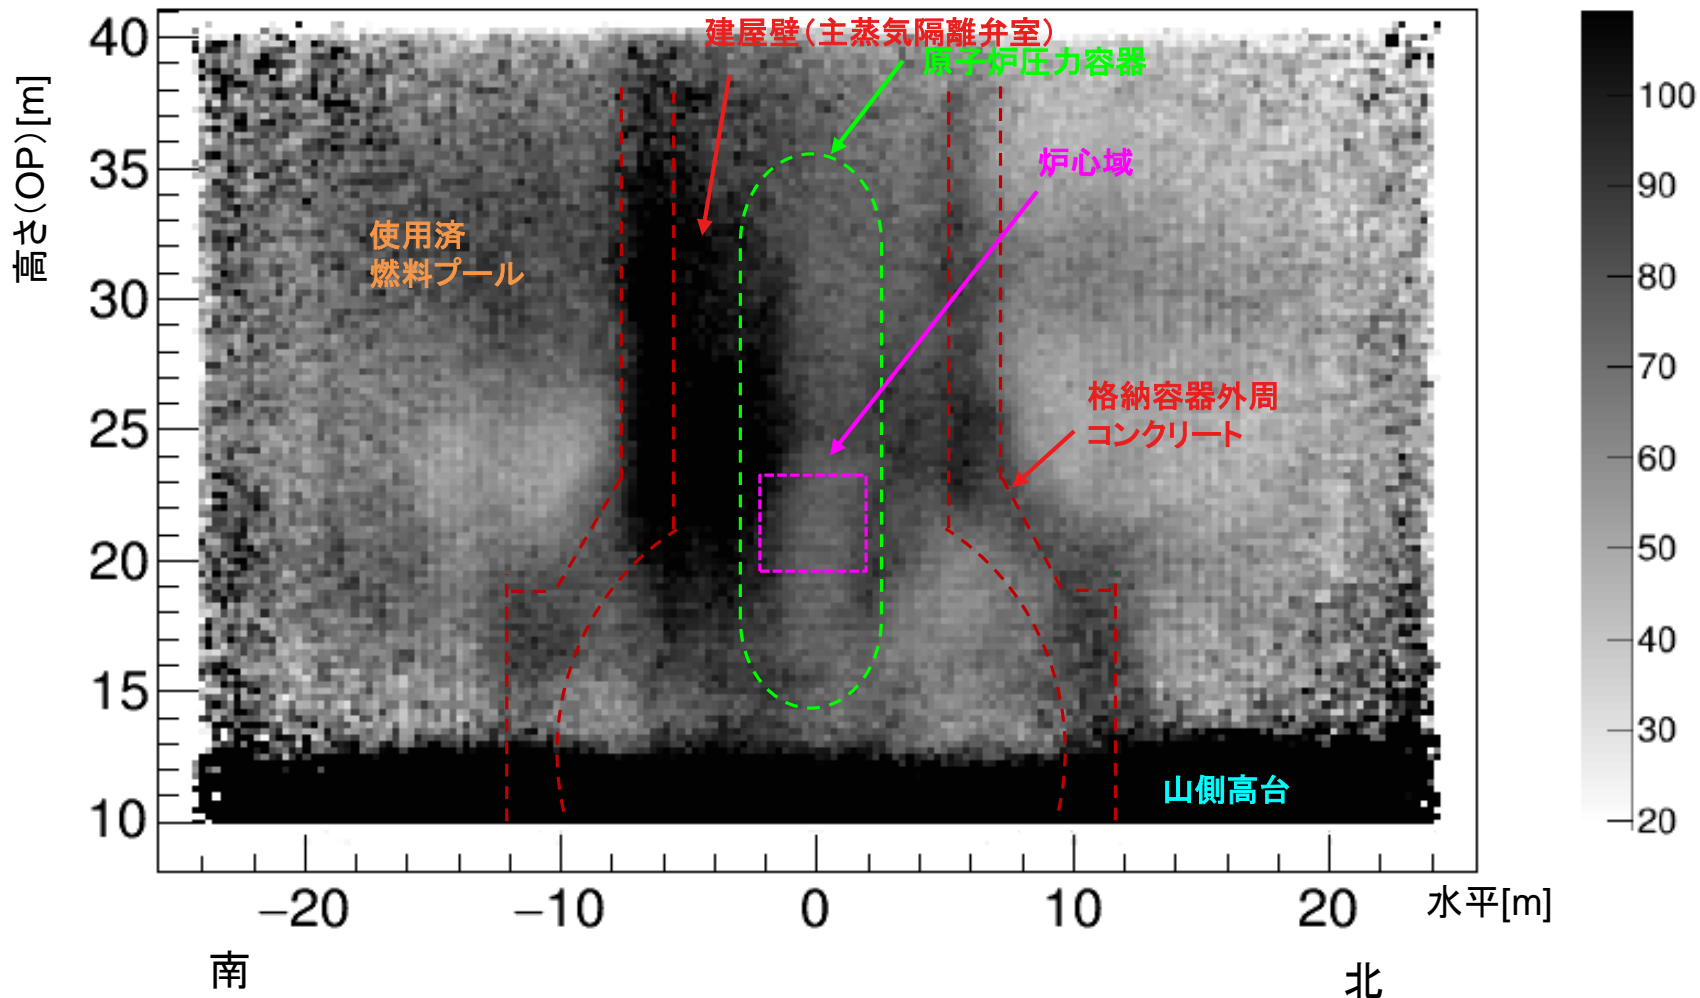
# 3号機ミュオン透過法測定結果

密度長  
(g/cc・m)

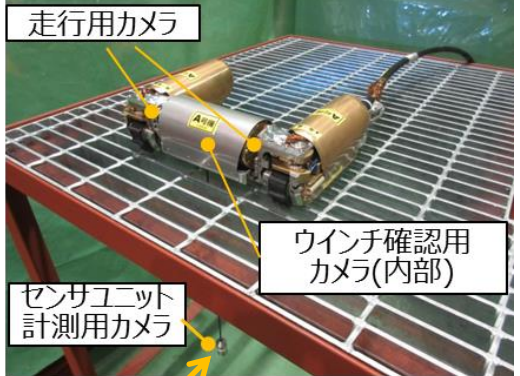
### ○形状変化型ロボット (B2調査)

I型(ガイドパイプ通過時)  
 ↓変形  
 ↓

コ型(平面走行時)

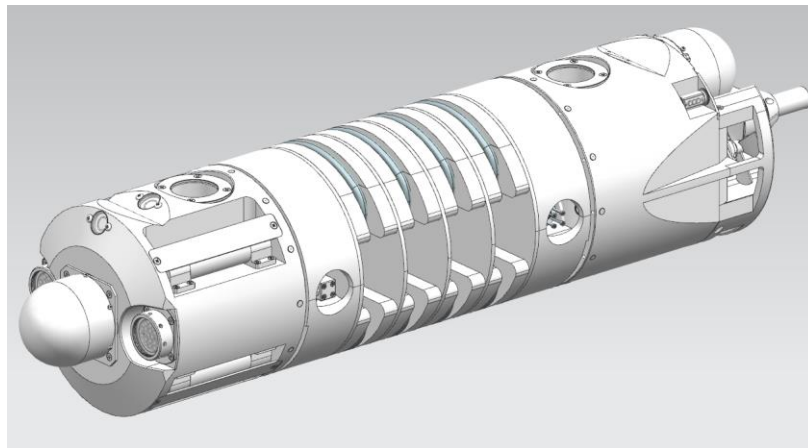
ガイドリング取付用の例

- 格納容器内の水の上を航行して、広範囲に移動可能なボート型アクセス装置を製作

- 直径:  $\phi 25\text{cm}$
- 長さ: 約1.1m
- 推力: 25N以上

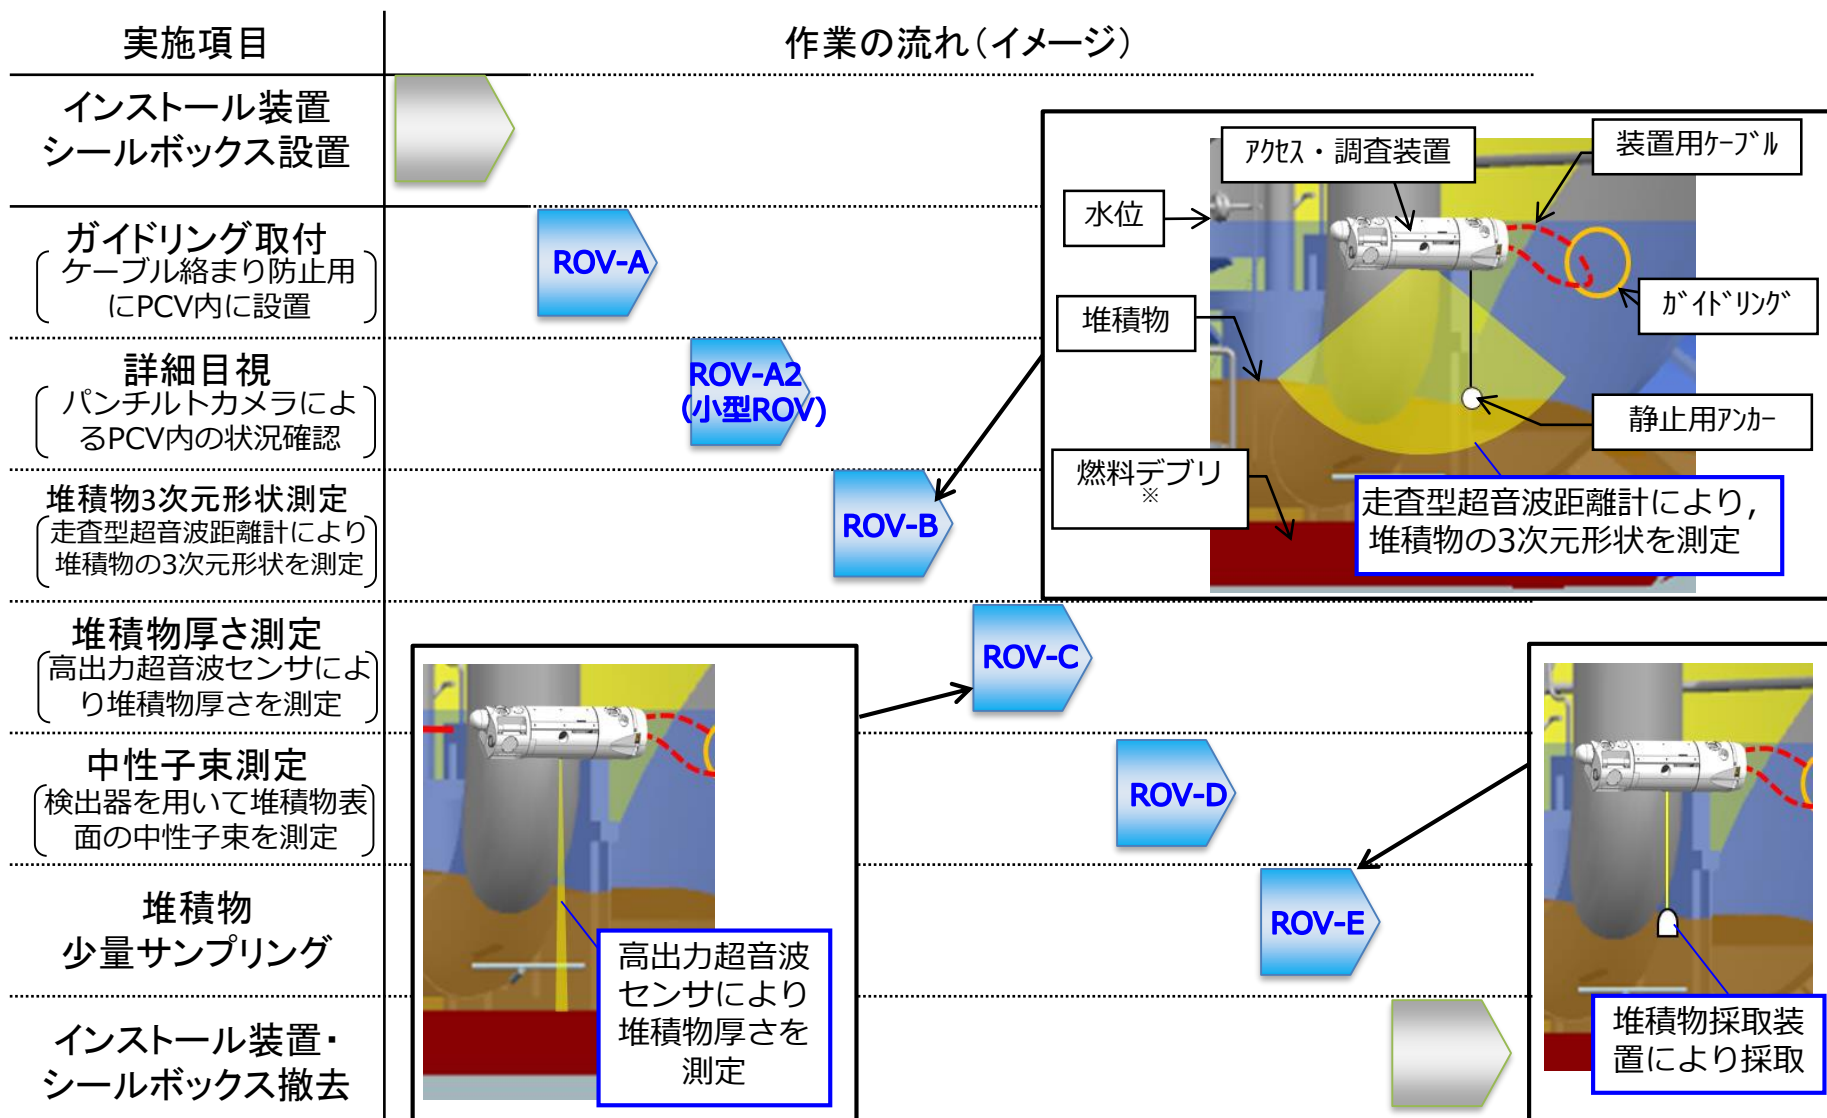
# 1号機：ボート型アクセス装置(X-2ペネからのPCV内部調査)

■ 潜水機能付ボート型アクセス・調査装置については、機能毎に6種類準備

※：堆積物の厚さや燃料デブリの有無及び厚さは未知だが、説明のためイメージとして記載

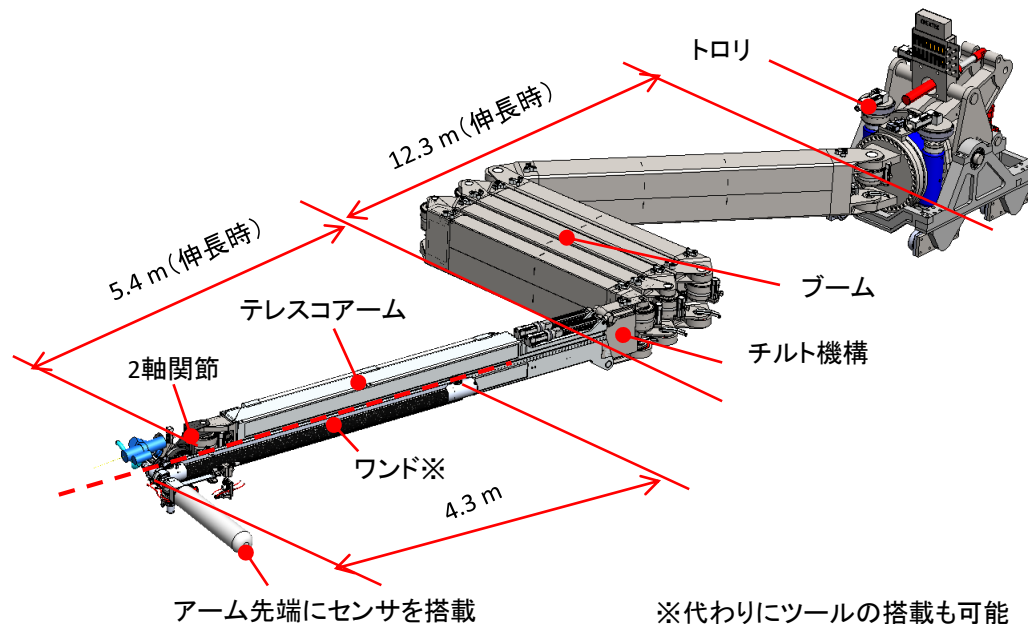
## アーム型アクセス装置

■ 制御棒駆動機構メンテナンス用の格納容器貫通部（X-6ペネ）を通じて広範囲にアクセス可能なアーム型アクセス装置を製作

- アーム全長約22 m
- 10 kgまでの調査装置を搭載可能

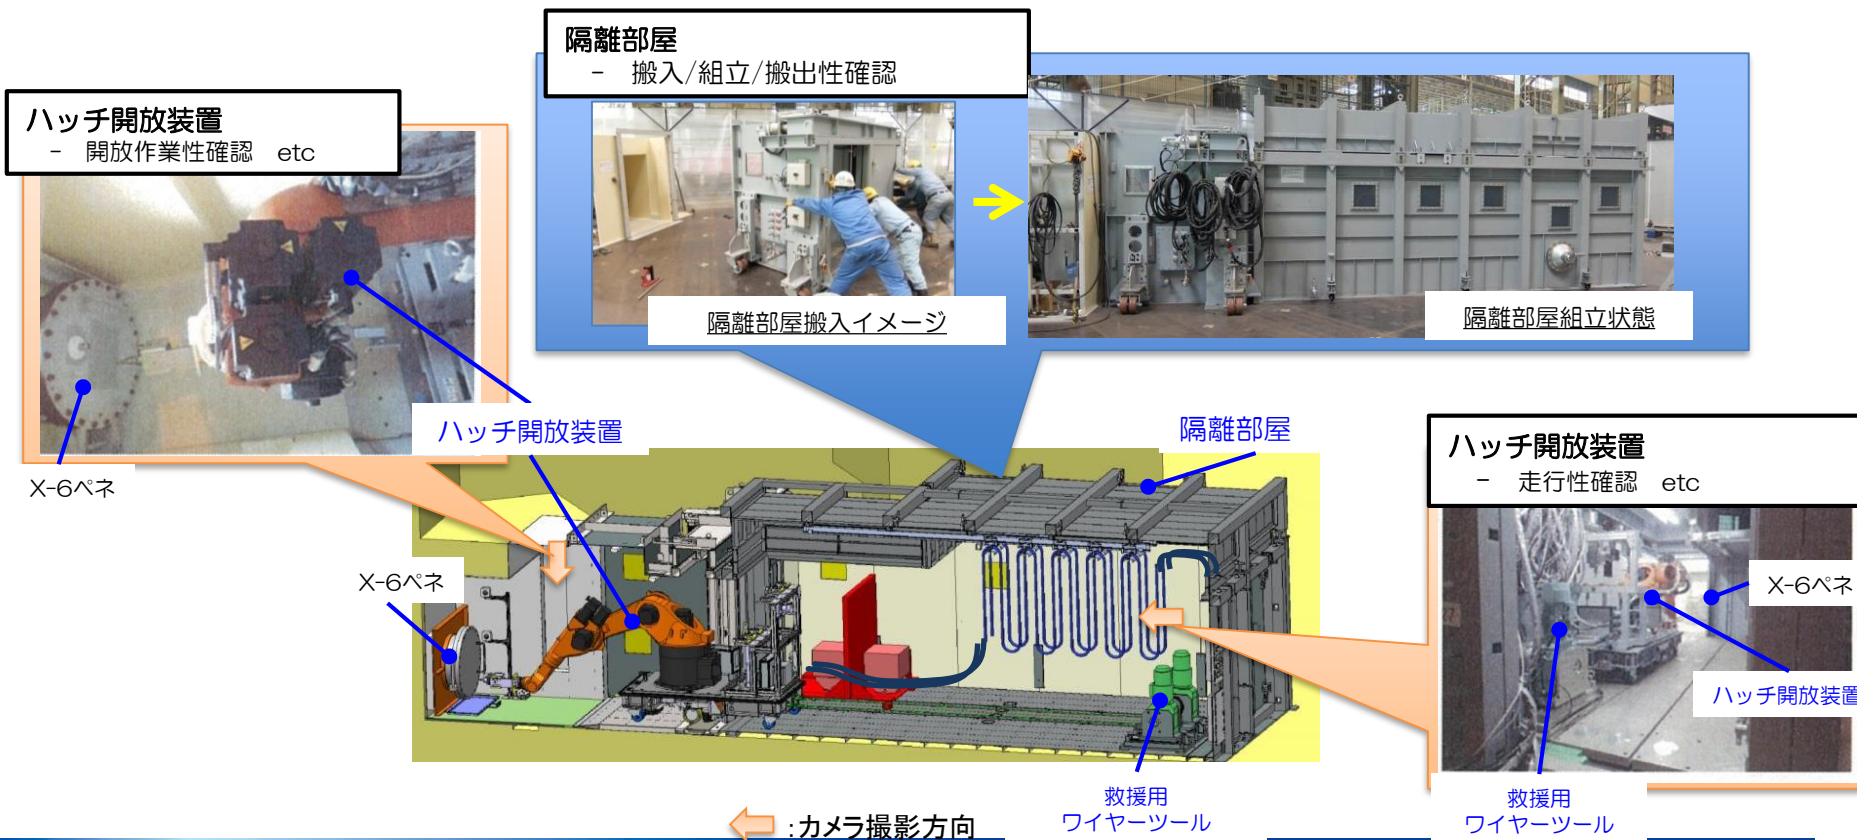
## ■ 格納容器貫通部（X-6ペネ）の開放

アーム型アクセス装置を投入するX-6ペネの開放技術を開発

✓ ハッチ開放時の閉じ込め機能

✓ 遠隔でのハッチ開放

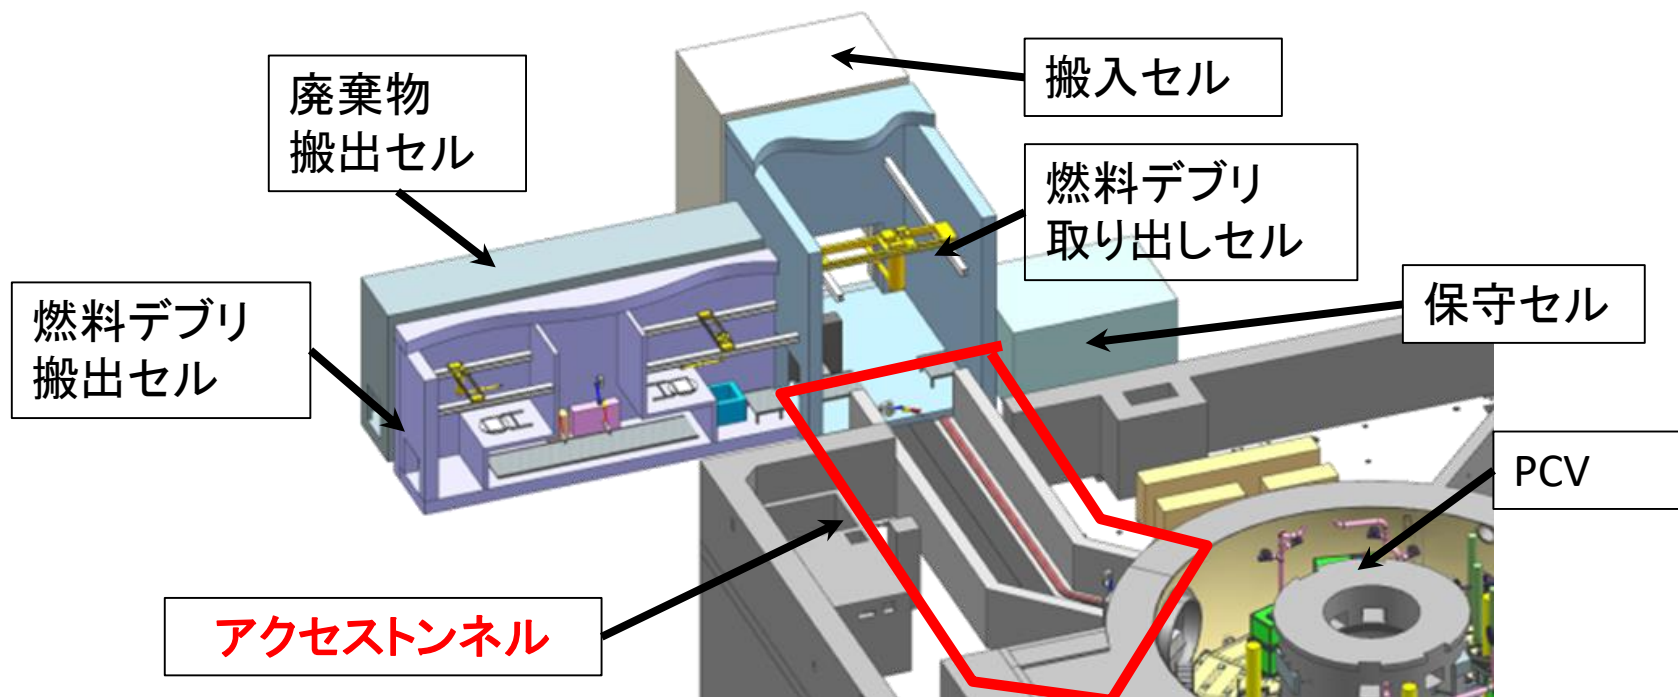
アクセストンネル工法の配置イメージ

- アクセストンネル工法では、**重量物のトンネル（約800トン）**を原子炉建屋外から**精密な位置制御で送り出し、格納容器へ接続**させる必要有
- 橋梁等の工事で実績がある重量物送り出し工法を応用し、**狭隘部に曲がった形状の重量物トンネルを送り出す技術**を開発中
