日本原子力学会 2023年秋の大会
原子力発電部会企画セッション

国際廃炉研究開発機構における 研究開発の状況

国際廃炉研究開発機構 (IRID)

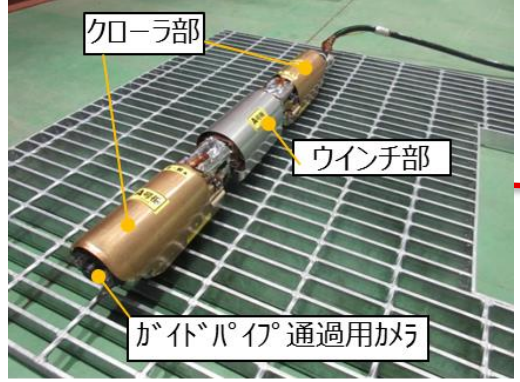
○形状変化型ロボット (B2調査)

I型(ガイドパイプ通過時)
 ↓変形
 ↓

コ型(平面走行時)

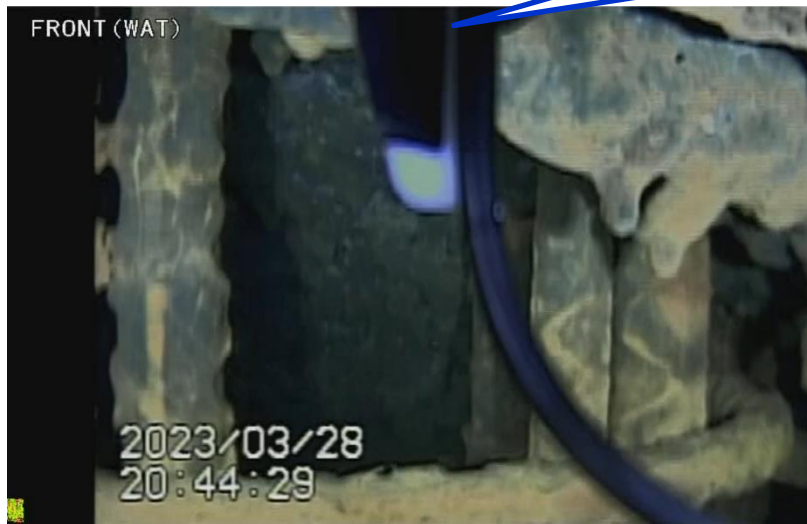
写真1. ペDESTAL開口部内から見えているコンクリート残存部

- ペDESTAL外部から見えているコンクリート残存の可能性の高い部分（事故前に設置されたボルトの締結状態が確認できる。）について、2023/3の調査にて、ペDESTAL壁内部でも対応する部分を確認した
- ペDESTALの外壁開口部右側におけるコンクリートの消失は限定的と考えられる
- 確認された外側の鉄筋は、開口部右7本、左11本。耐震評価においては、開口部とあわせ、角度にして64°に相当するとして設定

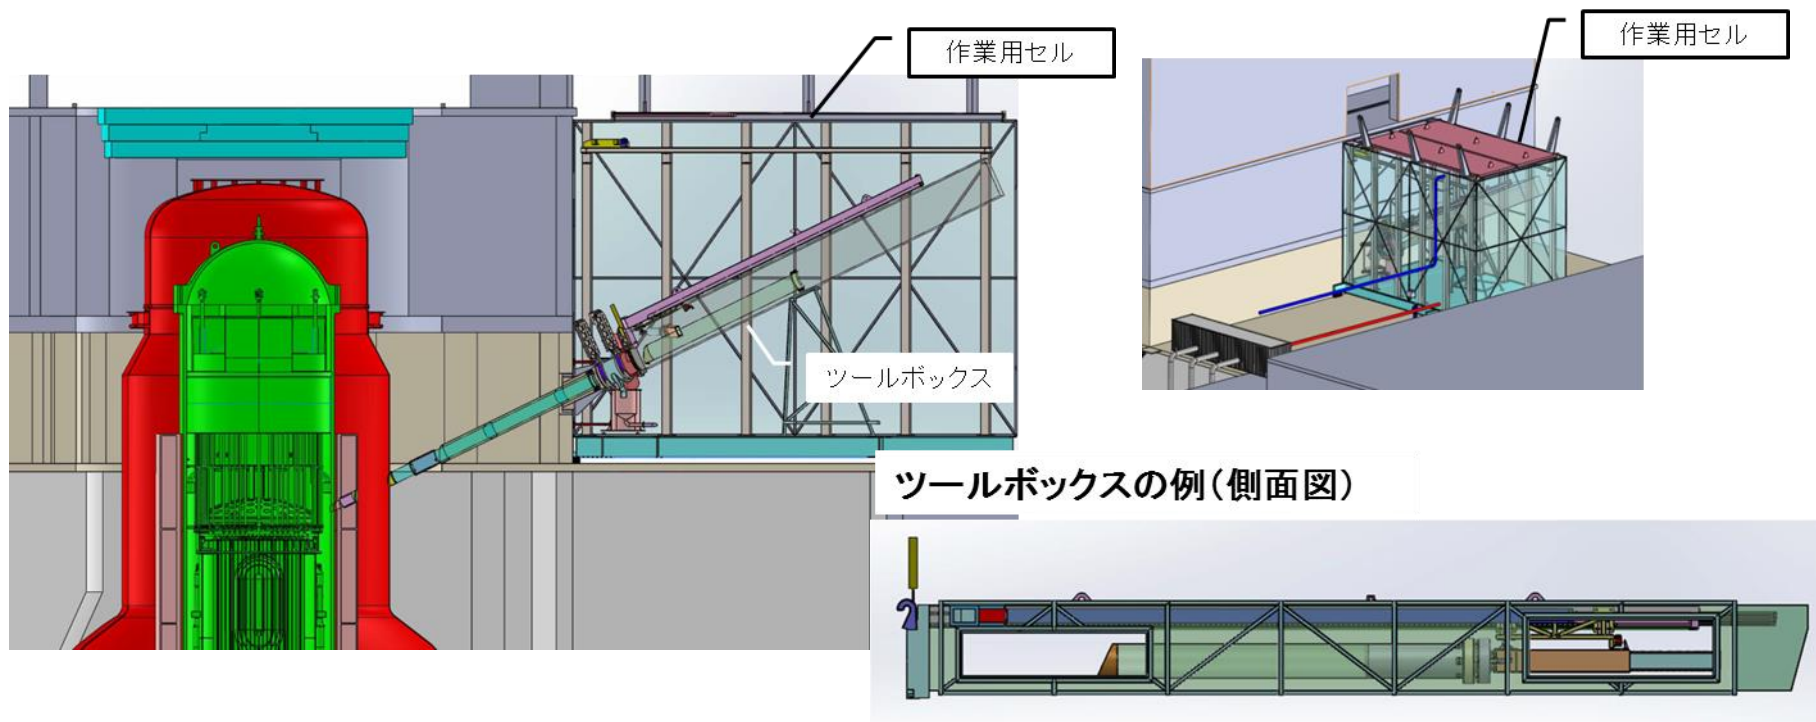
側面穴開け調査工法のイメージ

- 上部から圧力容器にアクセスし内部調査するための要素技術は、今後の装置試作に向け、あらかた検証済
- 加えて側面から圧力容器にアクセスするための要素技術を開発中
