令和5年度廃炉人材育成研修 R6.2.7～R6.2.9

廃炉研究開発の状況 (廃炉・汚染水対策事業)

国際廃炉研究開発機構

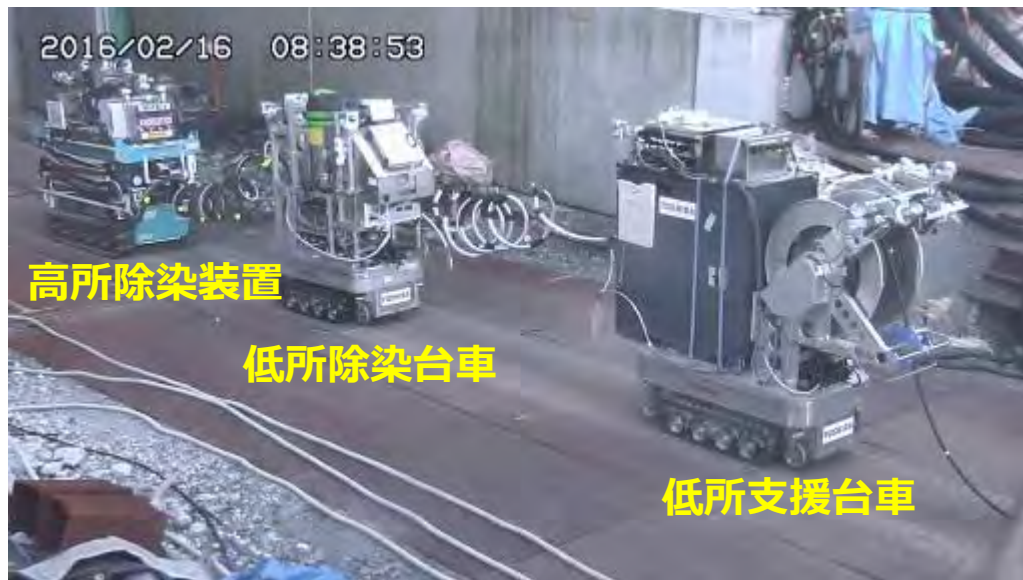
現場への適用（3号機）

2016年1月～2016年2月に
3号機R/B 1階で吸引
 除染及びドライアイスブ
 ラスト除染を実施。

コンテナから搬出する場面

3号機R/B内への進入風景

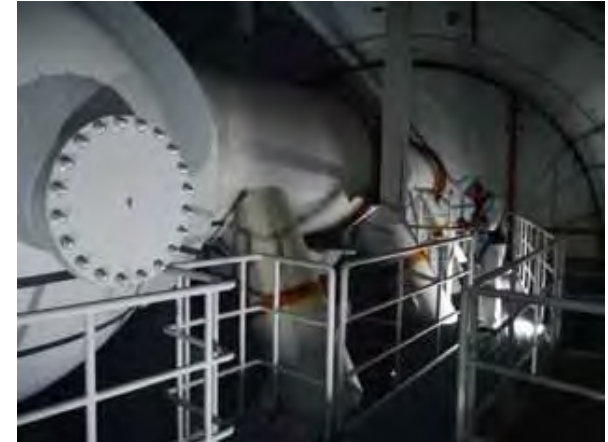
試験体外観

- 実規模試験体を使って実工事を念頭とした手順書を作成し、**実機適用性を判断**する。

- 次の3つの止水工法について、施工性確認試験及び打設試験を行い手順を確認する。
 - ① ベント管止水
 - ② S/C内充填止水
 - ③ S/C脚部補強

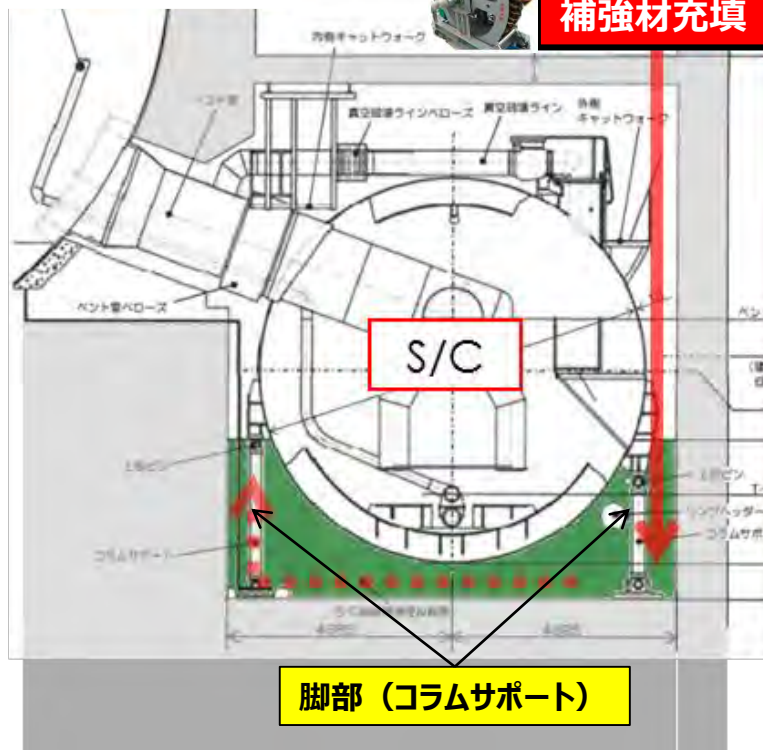
1号機

- S/C内充填止水により止水材の充填による重量増加が見込まれるため、S/Cを支える脚部の**耐震補強**を目的とした技術開発。

充填装置

補強材充填

【候補材】水中不分離性モルタル

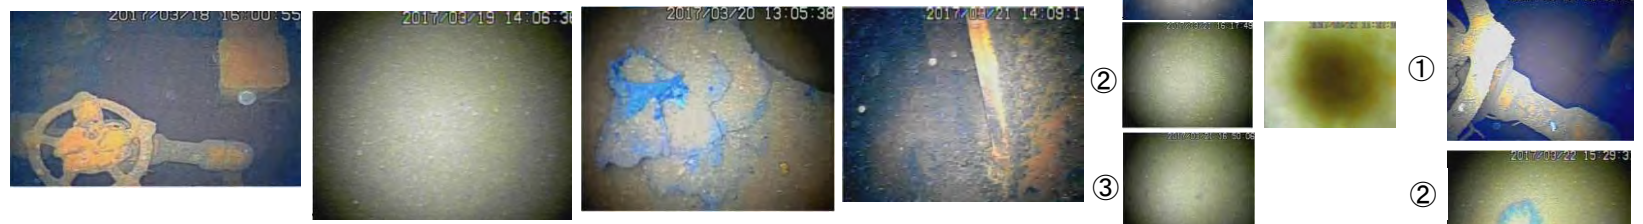
調査結果 (断面図)

● 調査ポイント ← 調査経路 ○ 燃料デブリの拡がりイメージ (シミュレーションの一例)

※調査中の敷地境界における線量は、約0.5~2μSv/hで変化なく、周辺環境への影響は生じていない。
 ※放射線量・底面からの距離は、今後評価予定。
 ※1階部分の放射線量は前回(2015年4月)の測定値(4.1~9.7Sv/h)と同程度

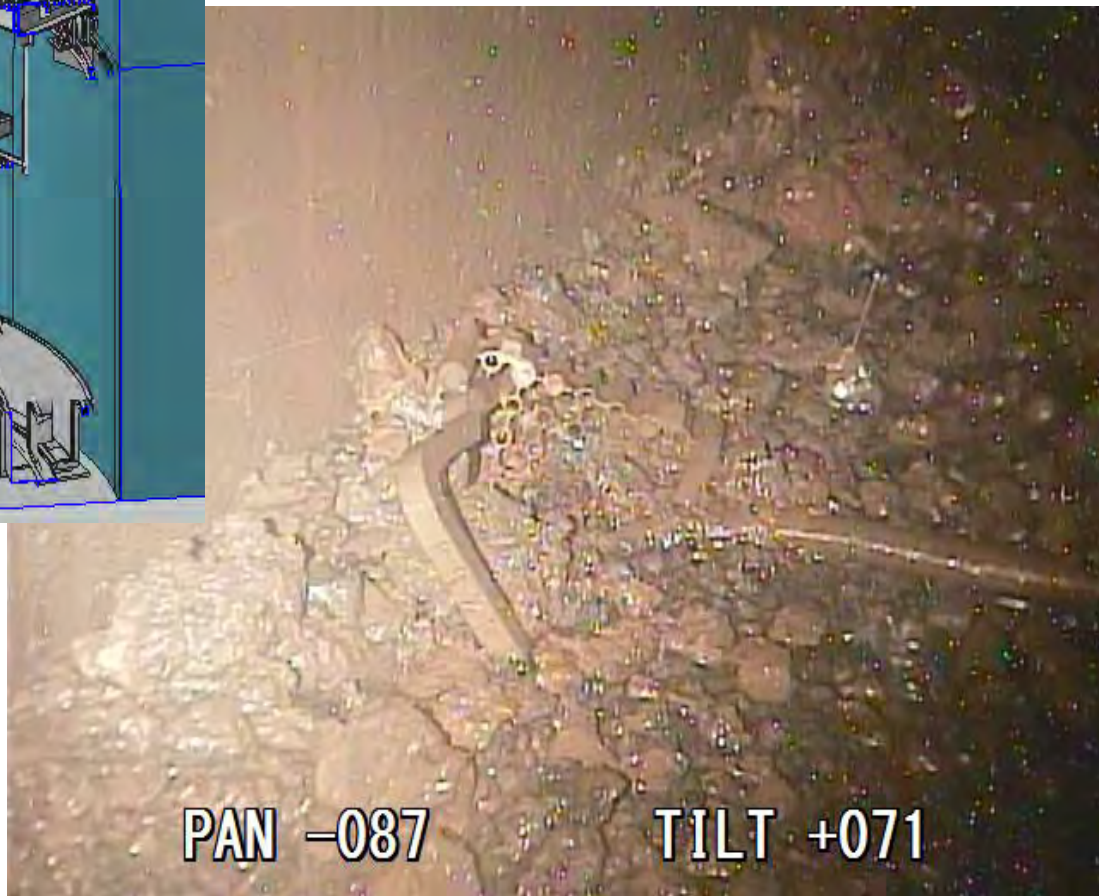
2号機格納容器内底部
(鳥瞰イメージ)

写真の視野

画像：2号機格納容器内底部，
ペDESTAL内 内壁付近

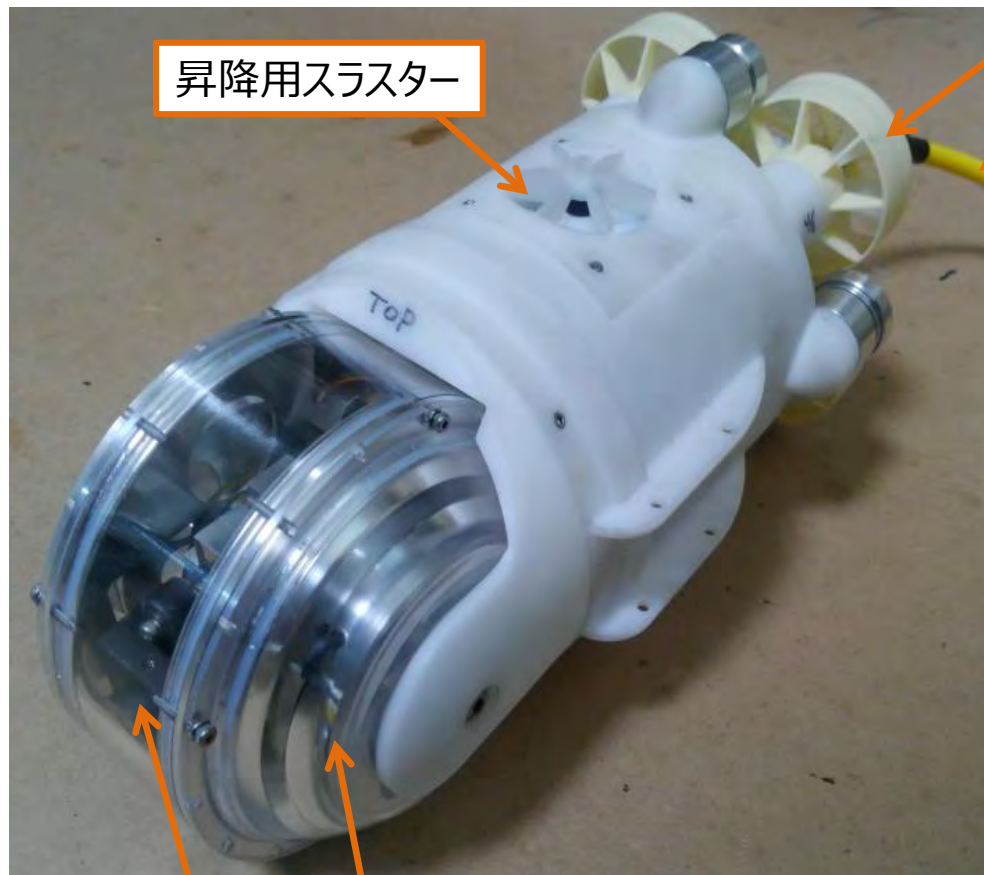
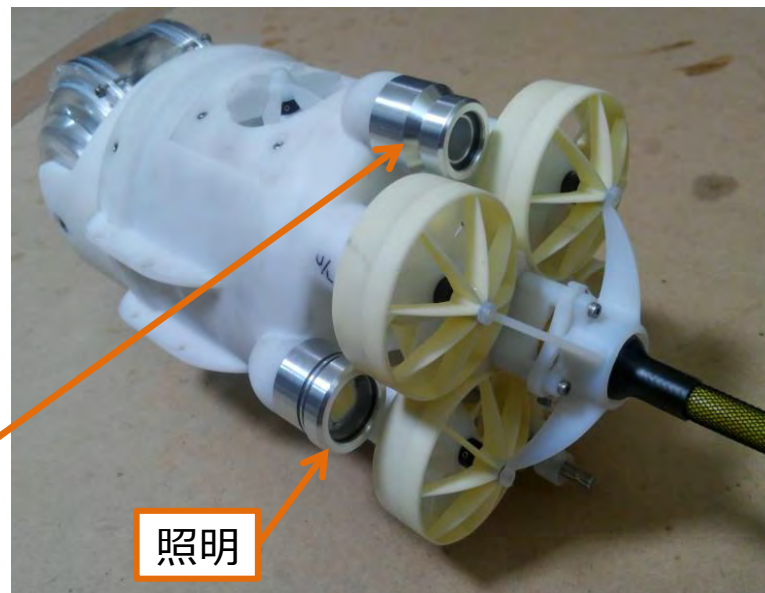
3号機格納容器内調査 水中ROV

昇降用スラスタ

前方カメラ

照明

推進用スラスタ

中性浮力ケーブル

項目	仕様
外形寸法	外径：φ125mm 全長：約300mm
重量	約2000g（気中）
耐放射線性	200Gy

後方カメラ

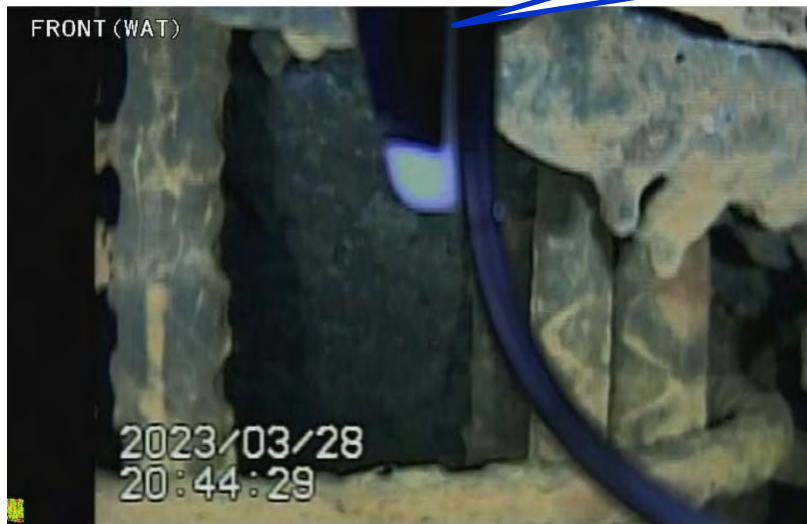
写真1. ペDESTAL開口部内から見えているコンクリート残存部

- ペDESTAL外部から見えているコンクリート残存の可能性の高い部分（事故前に設置されたボルトの締結状態が確認できる。）について、2023/3の調査にて、ペDESTAL壁内部でも対応する部分を確認した
- ペDESTALの外壁開口部右側におけるコンクリートの消失は限定的と考えられる
- 確認された外側の鉄筋は、開口部右7本、左11本。耐震評価においては、開口部とあわせ、角度にして64°に相当するとして設定

ROVフレームの映り込み

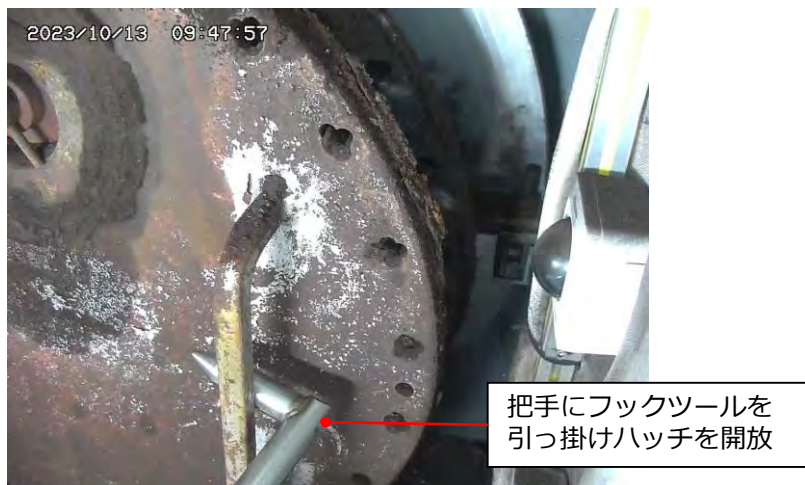
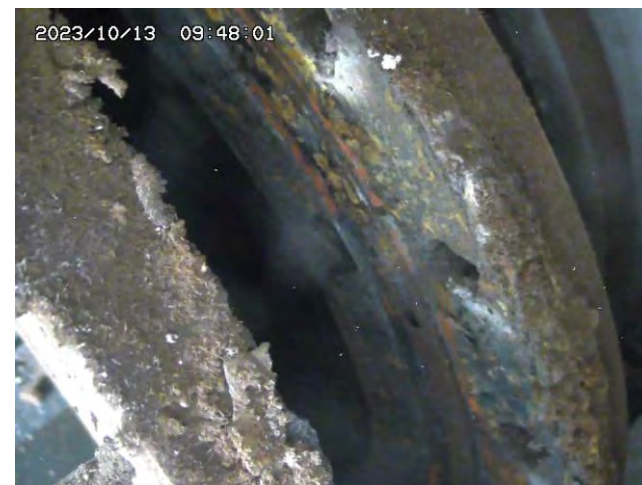
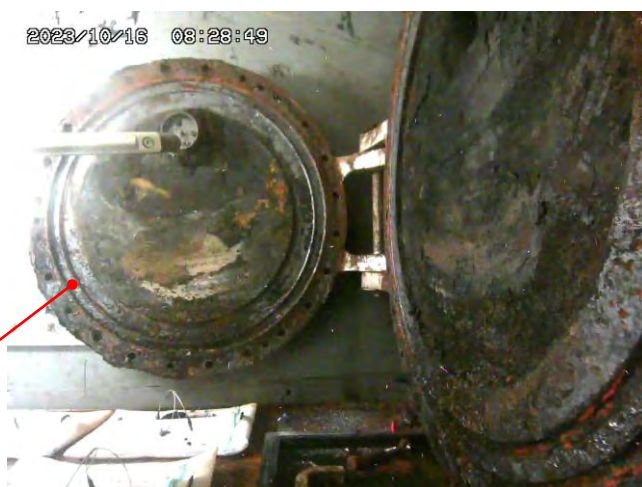
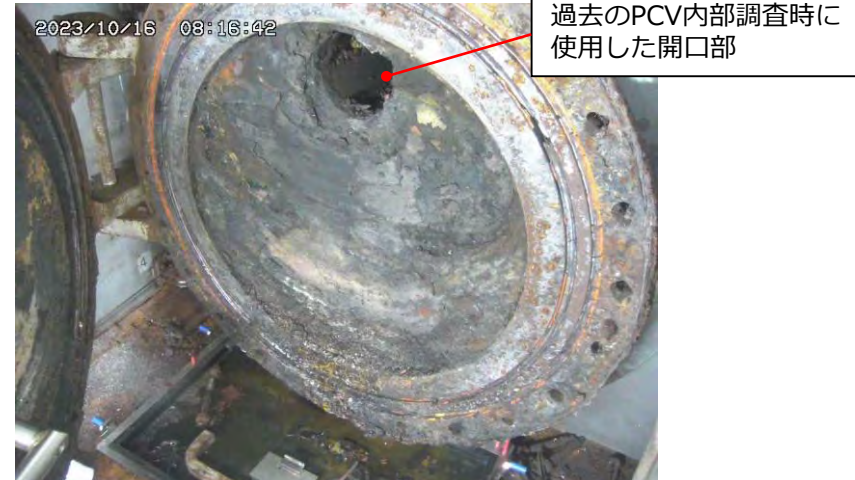
2-2. 現場作業の進捗状況 (X-6ペネハッチ開放)

- X-6ペネハッチの除去対象ボルト全24本の除去が完了したことから、ハッチ開放作業を実施。
- フックツールを使用し、ハッチを約10度開いた状態で、ハッチ全開放に干渉するハッチの把手を切断。
- 把手切断後、ハッチ全開放 (約90度開放) を実施。全開放後、ダストの上昇等、異常がないことを確認。

X-6ペネハッチ開放作業中

X-6ペネハッチ開放後(約10度)

X-6ペネハッチ開放後(約90度)
※ペネを右から見た状況

X-6ペネハッチ開放後(約90度)
※ペネを正面から見た状況
