# 2号機 PCV内部調査・試験的取り出し作業の準備状況

2024年5月30日

技術研究組合 国際廃炉研究開発機構  
東京電力ホールディングス株式会社

# 1. PCV内部調査及び試験的取り出しの計画概要

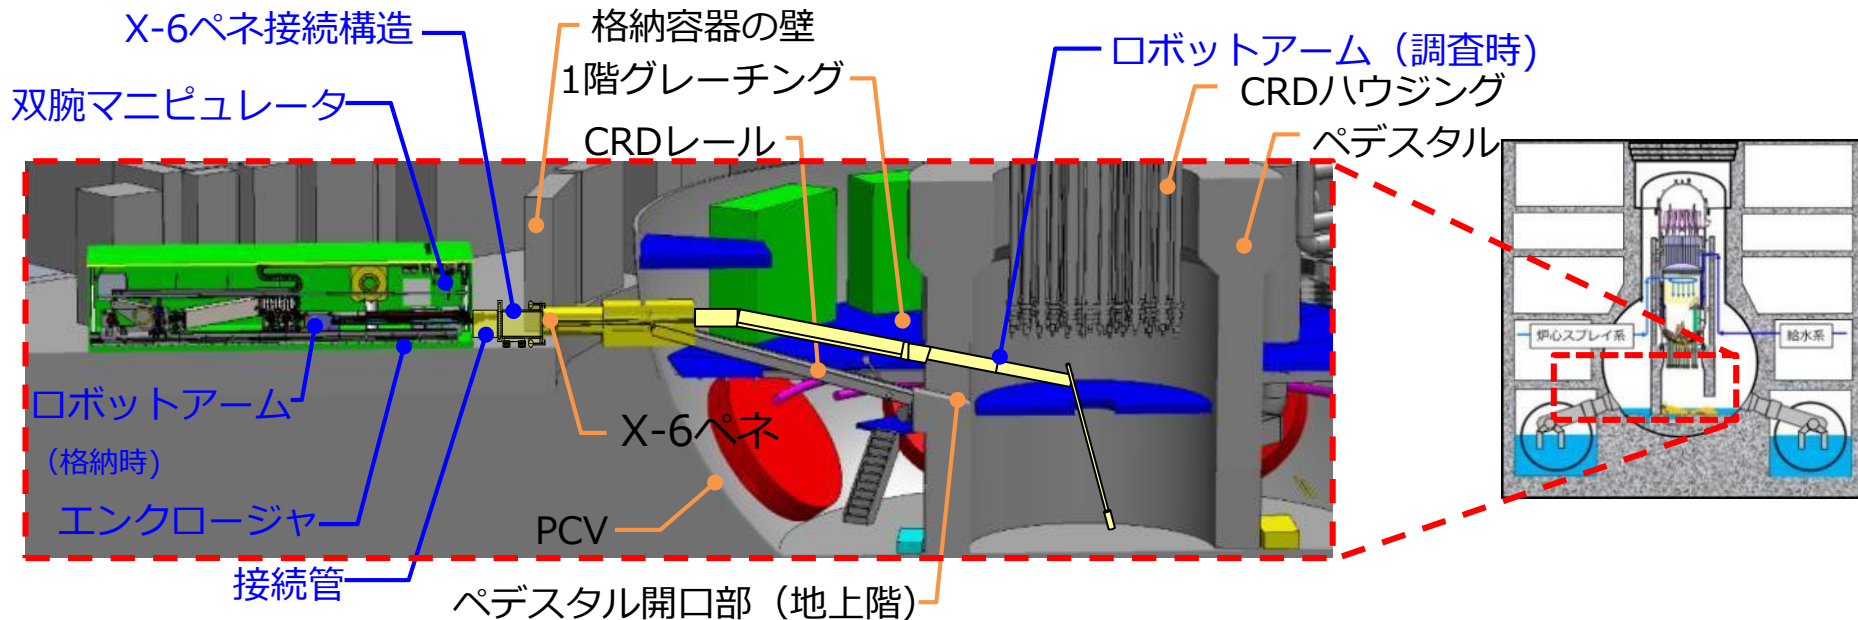
2号機 内部調査・試験的取り出しの計画概要

- 2号機においては、PCV内部調査及び試験的取り出し作業の準備段階として、作業上の安全対策及び汚染拡大防止を目的として、今回使用する格納容器貫通孔（以下、X-6ペネ）に下記設備を設置する計画
  - PCV内側と外側を隔離する機能を持つ X-6ペネ接続構造
  - 遮へい機能を持つ 接続管
  - テレスコ式装置、ロボットアームを内蔵する金属製の箱（以下、エンクロージャ）
- 上記設備を設置した後、アーム型装置をX-6ペネからPCV内に進入させ、PCV内障害物の除去作業を行いつつ、内部調査や試験的取り出しを進める計画

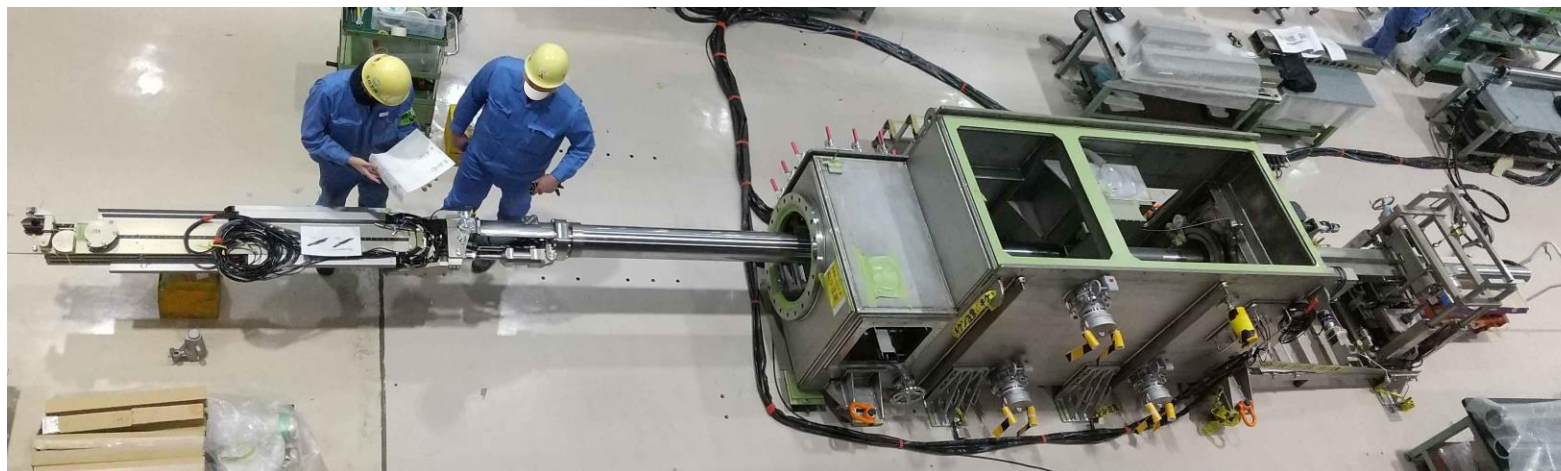
- 2号機試験的取り出しに向けて、現在工場にてモックアップによる機能検証中。

テレスコ式試験的取り出し装置（装置を上方から撮影）

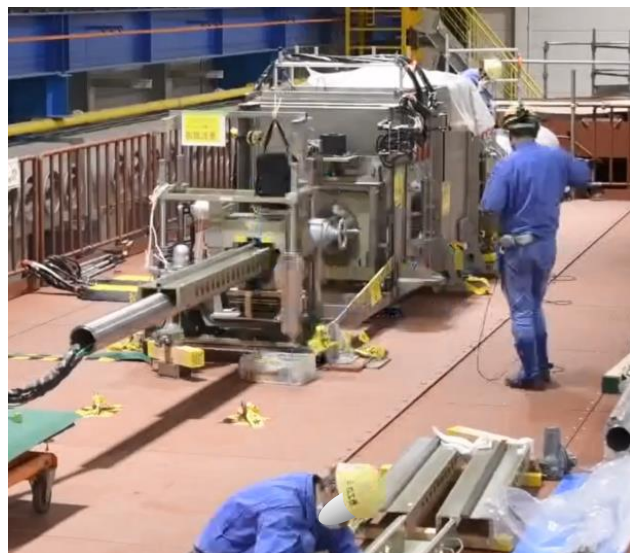
ガイドパイプの挿入

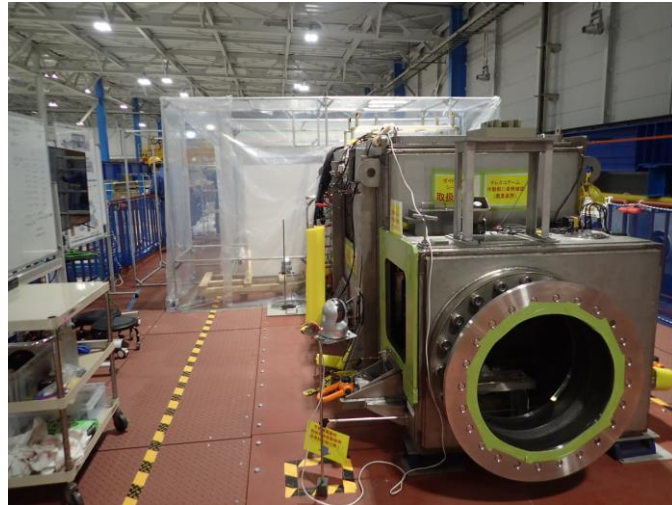
エンクロージャ及び後方ハウス

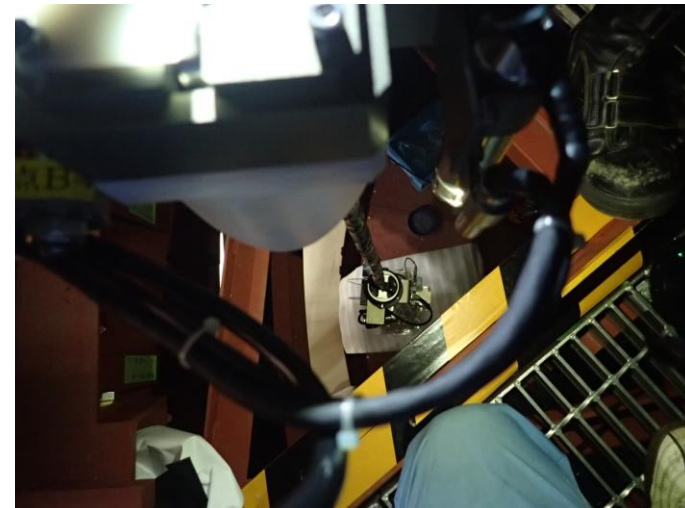
グレーチング開口部からの先端治具吊り下ろし

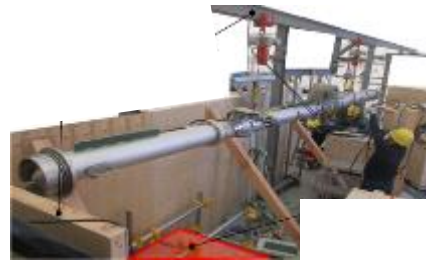
スプレー治具設置  
※X-53ペネに接続

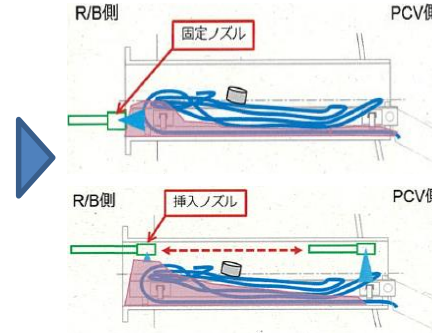
堆積物除去 (低圧水)  
※遠隔作業

ドーザツールによる堆積物の押し込み、  
低圧水の噴射による堆積物の除去

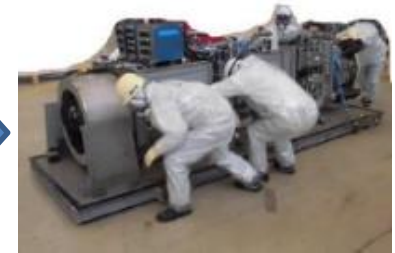
堆積物除去装置  
(低圧水) 撤去

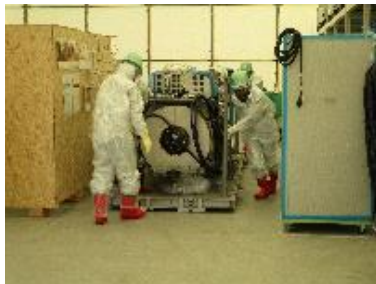
堆積物除去装置  
(高圧水、AWJ) 設置

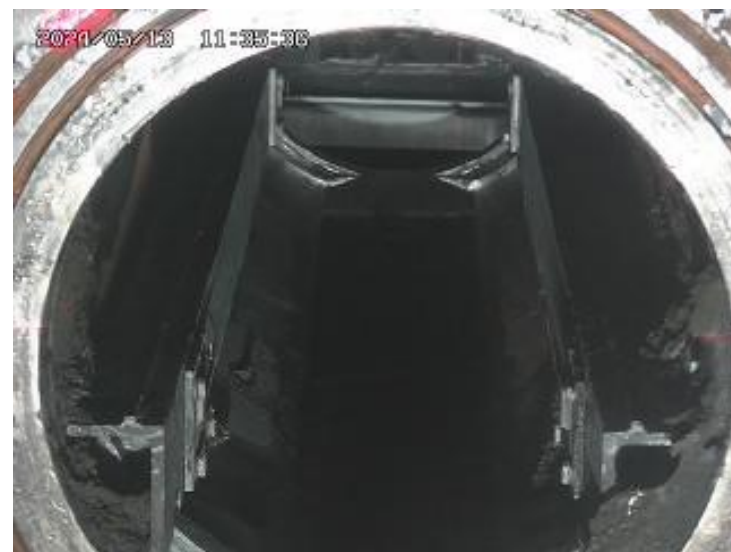
- 堆積物除去装置 (高圧水・AWJ) のX-6ペネから取り外し、装置の撤去を実施
- 引き続き、X-6ペネ接続構造及び接続管の設置作業を実施中

X-6ペネの状況 (堆積物除去後)

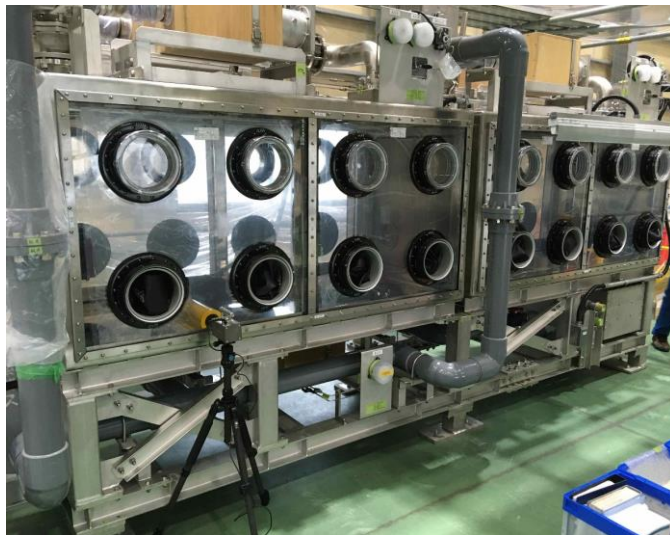
- 採取した燃料デブリは、テレスコ式装置またはロボットアームのエンクロージャから搬出する際に線量測定を行い、原子建屋内に設置するグローブボックスまで運搬し、グローブボックス内で各種測定を行う。測定後、汚染拡大防止措置を実施し、構外運搬を行う。

- 内部を負圧にしたグローブボックスに受入
- グローブボックス内で各種測定、容器への収納を実施
- ビニール製バッグにて汚染拡大防止を図りながら容器を取り出し
- 構外輸送容器へ収納し、輸送車両へ積載

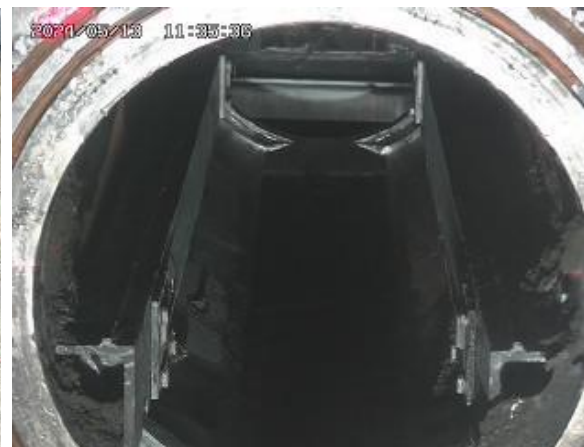
堆積物除去後のX-6ペネの状況
