IRIDシンポジウム2022

# IRIDにおける東芝エネルギーシステムズの 研究成果

2022年12月7日

東芝エネルギーシステムズ株式会社

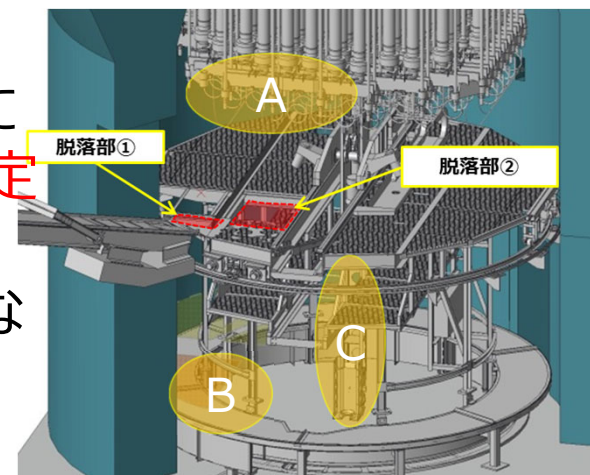
撮影場所A CRDハウジングサポート

- ペデスタル底部全体に小石状・粘土状に見える**堆積物を確認**
- 燃料集合体の一部(上部タイプレート)がペデスタル底部に落下 ⇒その周辺に確認された堆積物は**燃料デブリと推定**
- ペデスタル内壁面には、大きな損傷は確認されなかった
- 既設構造物（CRD交換機）に大きな損傷は確認されなかった
- CRDハウジングサポートに大きな損傷は確認されなかった

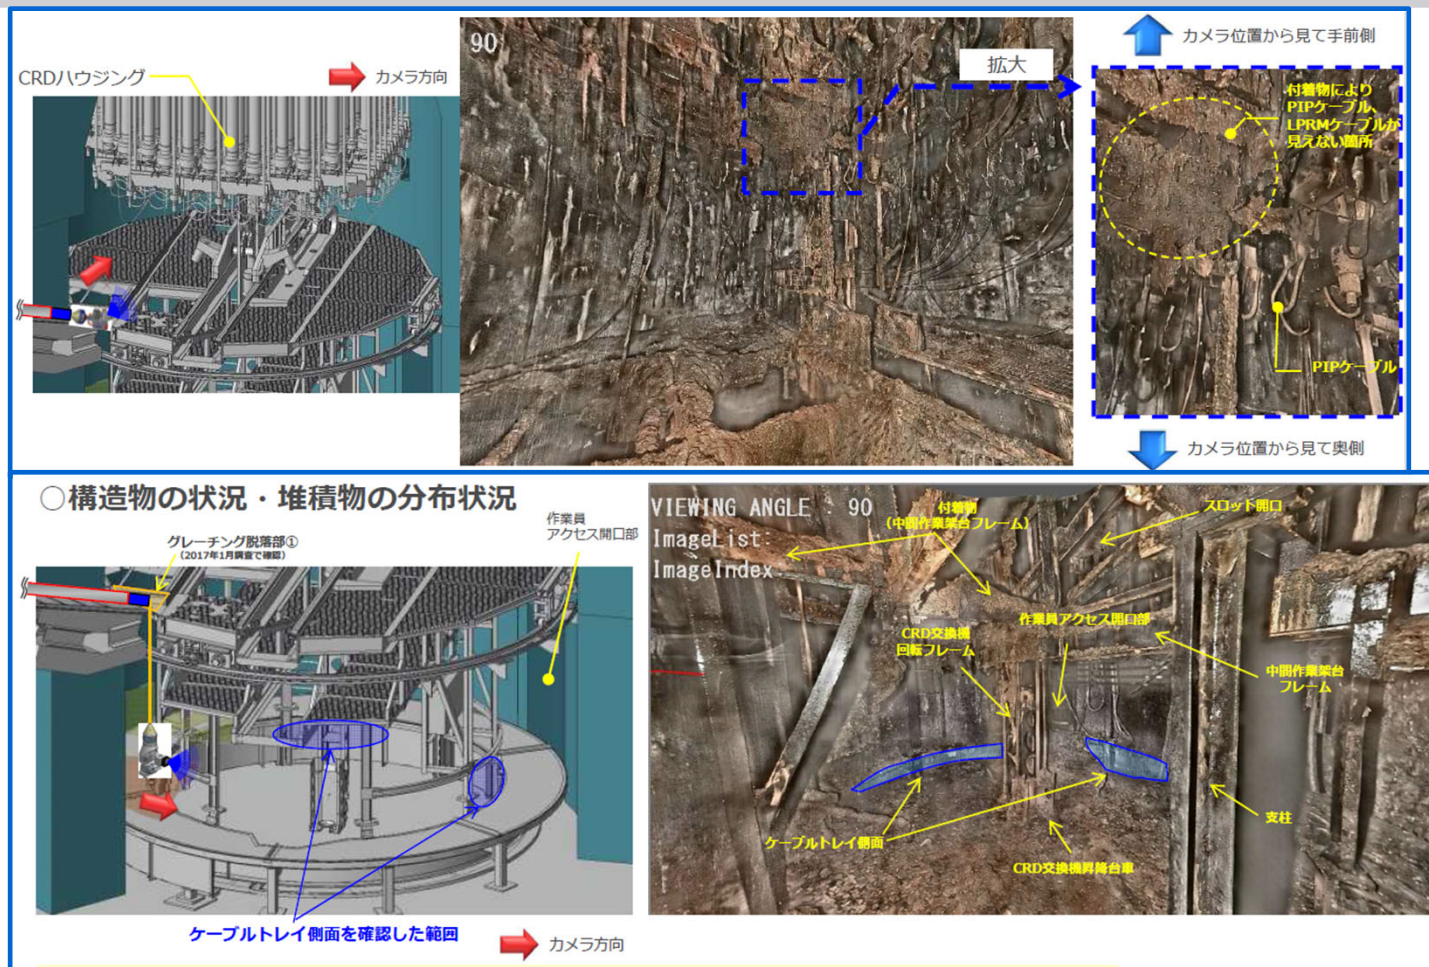
## ペデスタル下部へのアクセスに成功
