「原子炉格納容器内部詳細調査技術の開発(X-6ペネトレーションを用いた内部詳細調査技術の現場実証)」

令和5年度最終報告

令和6年7月

技術研究組合 国際廃炉研究開発機構

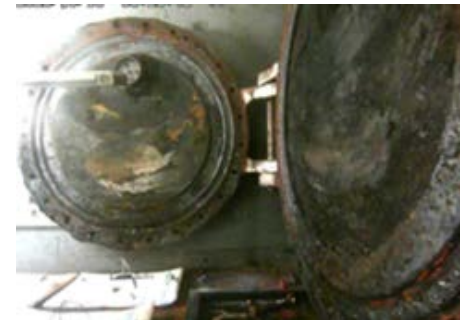
ハッチ開放後の状態

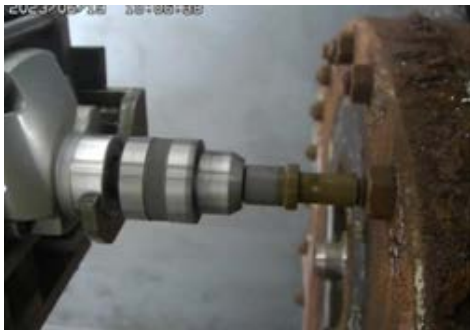
- ハッチを開放するため、ハッチ開放装置に取り付けたホールソーを用いてペネハッチのボルト・ナット(24本)の締結を解除した。その後、残ったボルトを押込み棒で除去しようとしたところ、約半数のボルトが異物の付着により固着して取り外せない事象が発生した。

ホールソーによるナット除去加工

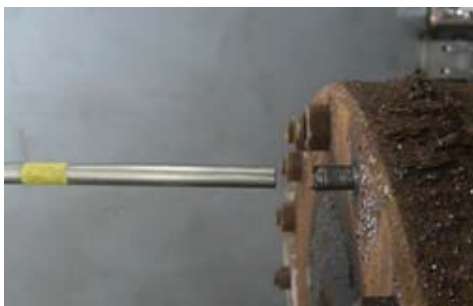
押込み棒によるボルト押込み

➤ ボルト固着事象の対策として追加で以下の固着解除ツールを開発し、これらを用いて固着ボルトの除去を行った。

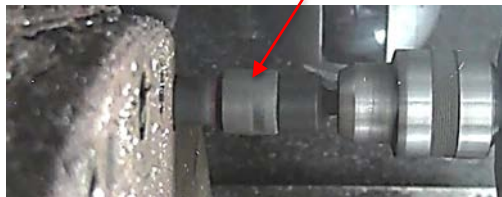
長尺ホールソーによる追加加工

- ・長尺ホールソーによる固着部の追加加工
- ・エアシリンダ押し込み治具によるボルトの押し込み
- ・ドリル切削によるボルト／付着物の固着解除

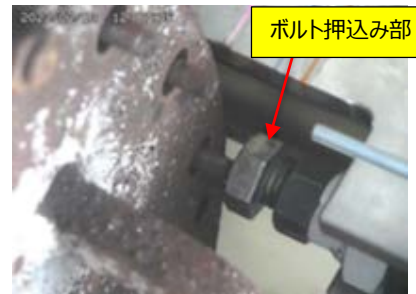
エアシリンダ押し込み治具による押し込み

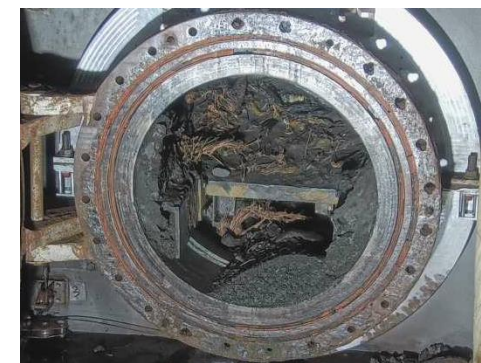
X-6ペネトレーション内面の
堆積物残留状態

- ✓ 堆積物残留状態であるX-6ペネトレーション内面に対して、堆積物除去装置の高圧水洗浄ノズルを用いて、残留する堆積物洗浄を実施。
- ✓ 洗浄は、事前試射によるPCV内のダスト濃度の確認を実施したのちに施工。
- ✓ 高圧水洗浄を実施した後に、AWJ(アブレイシブウォータージェット)により、X-6ペネトレーション内に残存するケーブル及びCRDレールガイド等の干渉物を切断・除去する作業に移行。
- ✓ 令和6年3月14日(報告書執筆時点)では、AWJを開始するにあたって、洗浄作業によるPCV内のダストの挙動を把握するために、AWJの試射(計8回:試射時間は1分~5分)を実施。
- ✓ 令和6年度も堆積物除去作業を継続し、作業完了後、接続構造体設置作業へ移行する計画。
