平成29年度補正予算
廃炉・汚染水対策事業費補助金

原子炉格納容器内部詳細調査技術の開発
(堆積物対策を前提とした
内部詳細調査技術の現場実証)

平成31年度・令和元年度実施分成果報告

令和2年8月
技術研究組合 国際廃炉研究開発機構

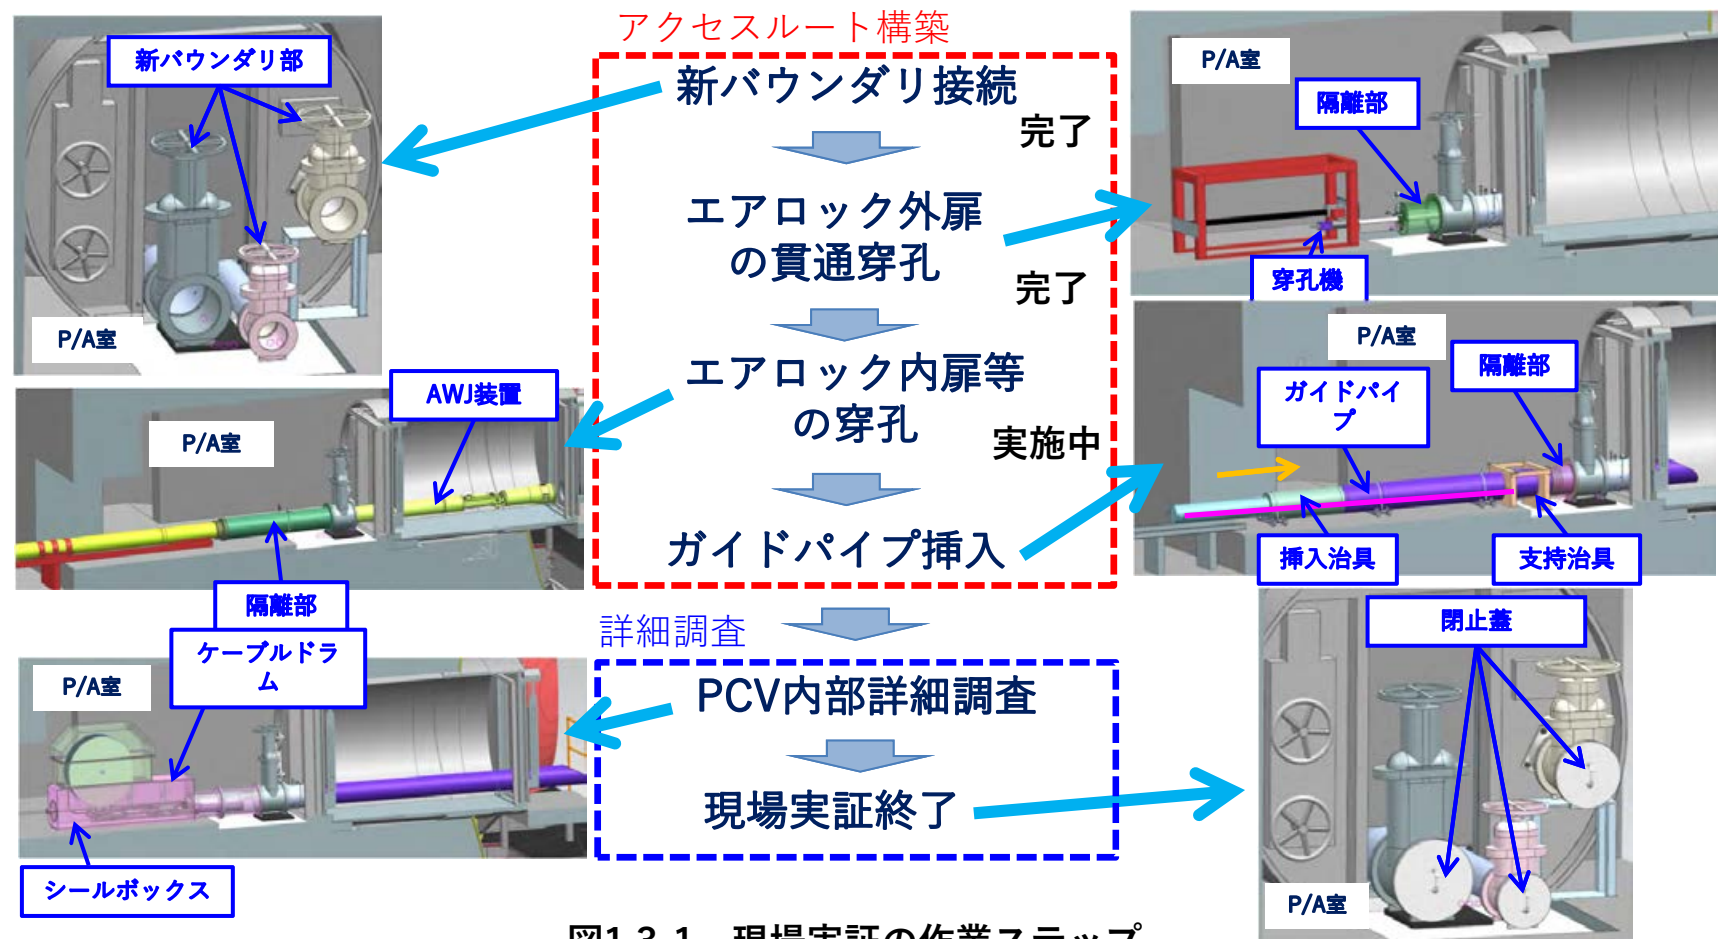
図1.3-1 現場実証の作業ステップ

「PCV内部詳細技術の開発」で開発したアクセスルート構築に係る装置類、PCV内部詳細調査に係る調査技術とアクセス・調査装置のプロトタイプ機を用いて現場実証を行う

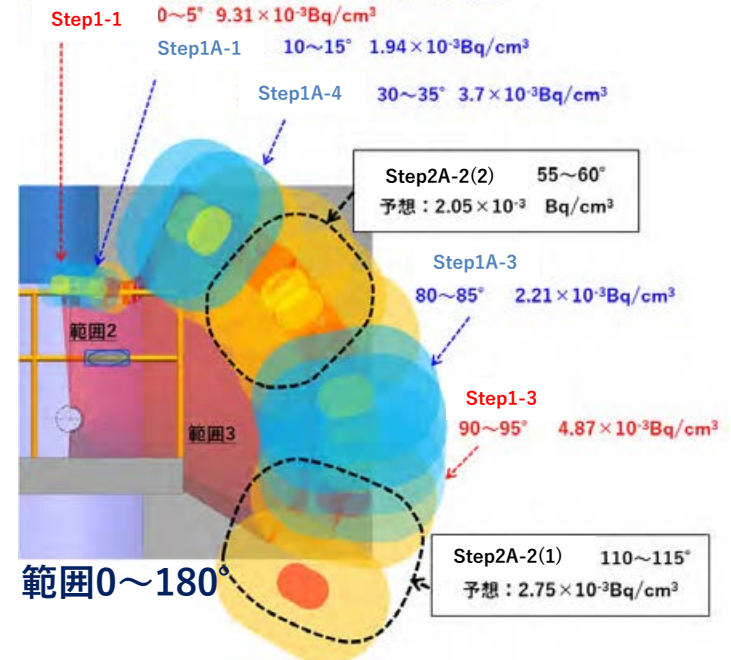
Step 1 Aの実績に基づく予想値※1

※1: 噴射範囲のラップ量と洗浄効果を考慮した予想値
 ※2: 噴射面積と距離から求めた洗浄効果を考慮しない予想値

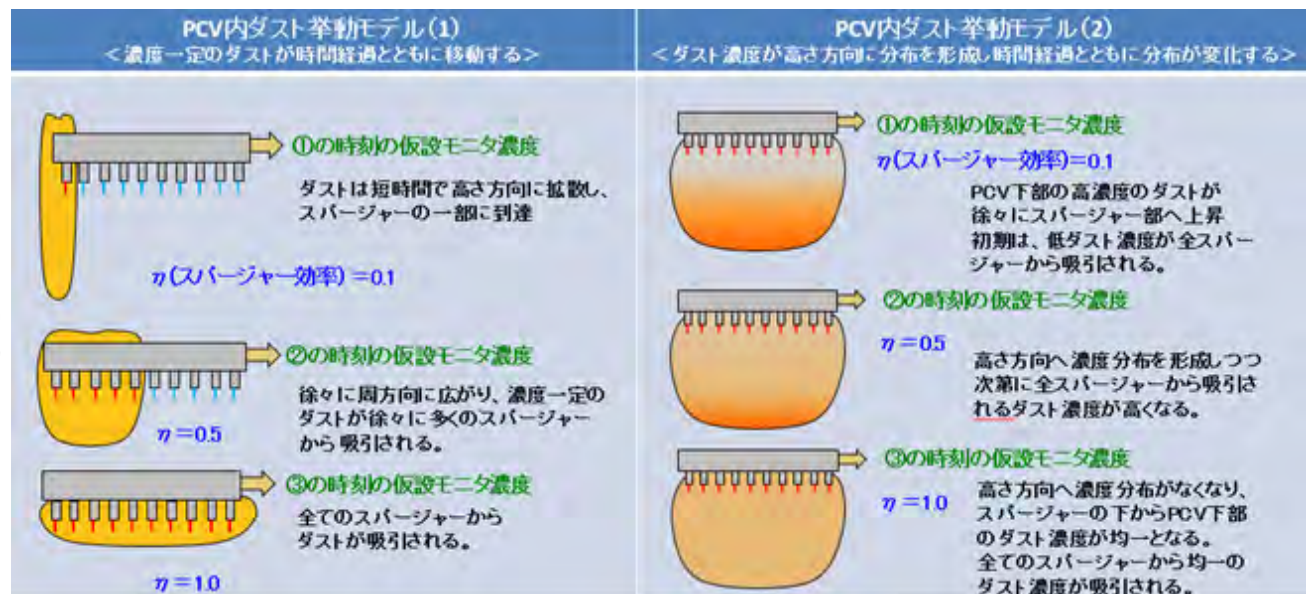
パラメータの意味及び考え方の一部は変更する必要があるが、上記のいずれのモデルにおいても、以下の基本評価式を用いることが可能である。

$$\frac{dQ_{pcv}}{dt} = A - (\lambda_d + \lambda_{pcv} \times \eta) \times Q_{pcv}$$

$$\frac{dQ_m}{dt} = \frac{\lambda_{pcv} \times \eta \times Q_{pcv}}{DFc} \times \frac{F3}{F1}$$

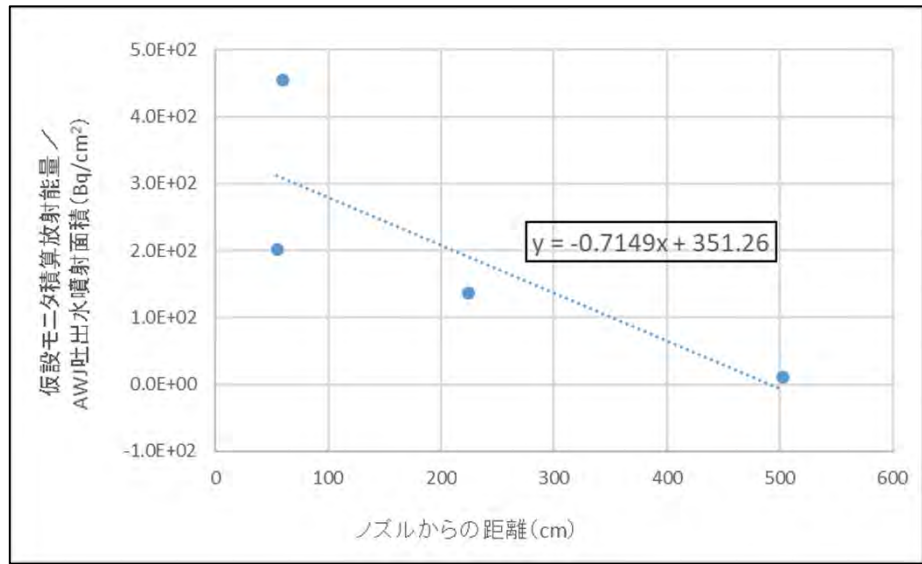
図4.1.3-1 仮設モニタ積算放射エネルギーとAWJ吐出水噴射面積及びノズルからの距離の関係

- 6/4及びStep1-1からStep1-3の切断時の汚染構造物に対するAWJ吐出水の噴射面積及びノズルまでの距離と仮設モニタの積算放射エネルギー(実績値)の関係を図4.1.3-1のとおり整理し、仮設モニタの積算放射エネルギーと汚染構造物の噴射面積及び距離の相関式を得た。
- 前頁のモデル及び図4.1.3-1に示す仮設モニタの積算放射エネルギーの相関関係を用い、図4.1.3-2のモニタ応答モデルによる評価値を得ることが出来た。

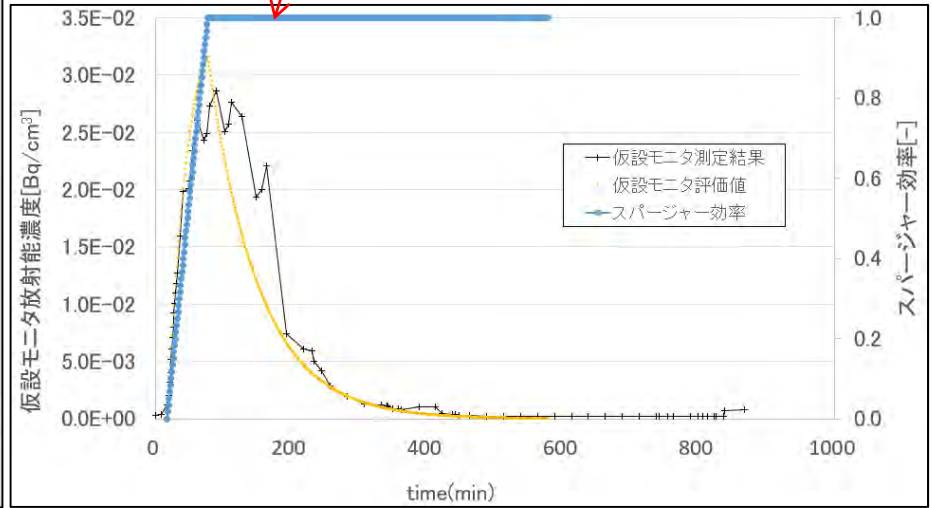
図4.1.3-2 6/4のAWJ作業時の仮設ダストモニタ実績とモニタ応答予測モデルによる評価値(再現)

スパージャー効率(η)は、実績を鑑みて、切断開始後17分から60分間にかけて直線的に増加するものと仮定した。

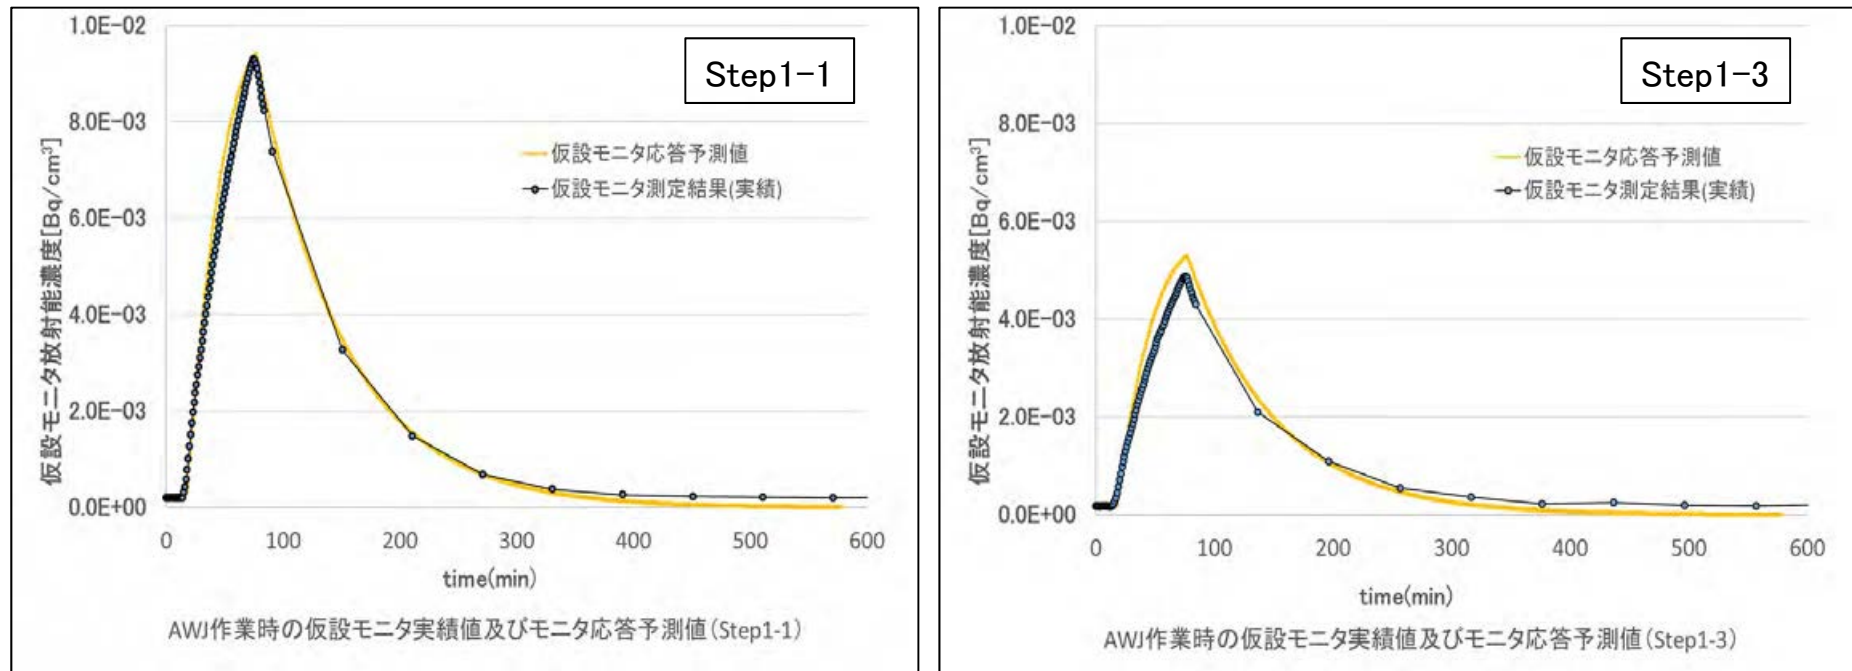
図4.1.3- 3 仮設ダストモニタ応答評価結果(Step1)

前項までの基本評価モデル及び仮設モニタ積算放射エネルギーの推定結果より、切断試験 (Step1) 時の仮設ダストモニタ応答評価を実施し、図4.1.3-3に示すとおり、Step1までの仮設モニタの応答について、概ね再現させることが出来た。

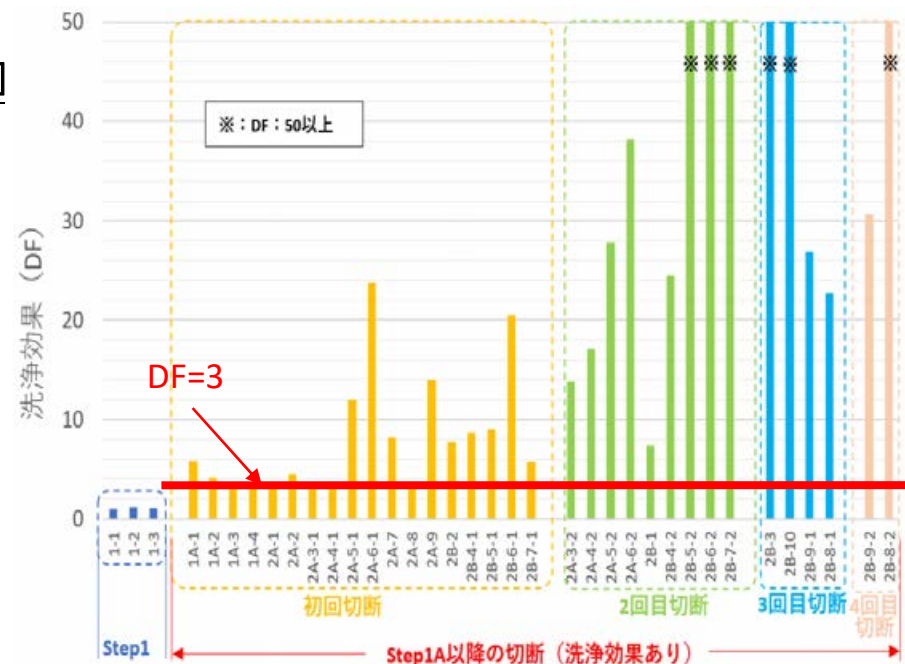
図4.1.3- 4 AWJ吐出水による洗浄効果(DF)

- 前頁までの基本評価モデルは、Step1までの切断時の仮設モニタ応答の予測評価と実測が概ね一致したが、Step1A以降の切断時の仮設モニタ応答については、予測評価が過大評価となる傾向が示された。
- このように予測評価が過大となる要因として、AWJ作業を重ねると汚染構造材がAWJ吐出水に洗浄されることによるものと考えられ、このAWJ吐出水による洗浄効果(DF)は、以下の式によって表すものとした。

図4.1.3-4より、Step1A以降のダスト濃度予測評価では、洗浄効果(DF)は3以上は期待できる。

1日あたりの切断回数が複数の場合は、洗浄効果(DF)がさらに大きくなる傾向がある。

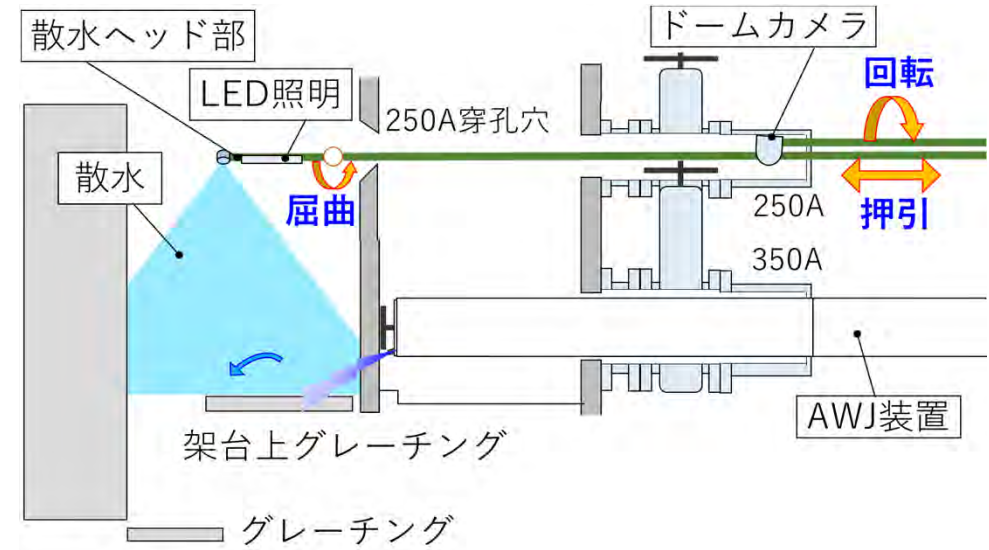
図4.1.4-5 AWJ切断時の散水イメージ

- 【散水治具の特徴】
- ① ポール操作(回転・押引)と散水ヘッド部の操作(屈曲)による散水範囲の設定
 - ② ドームカメラとLED照明による状況確認

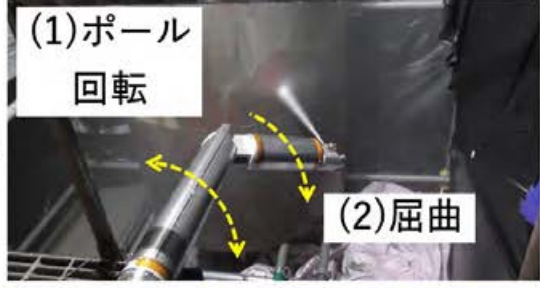
PLR
遮蔽体

(1)ポール
回転
(2)屈曲

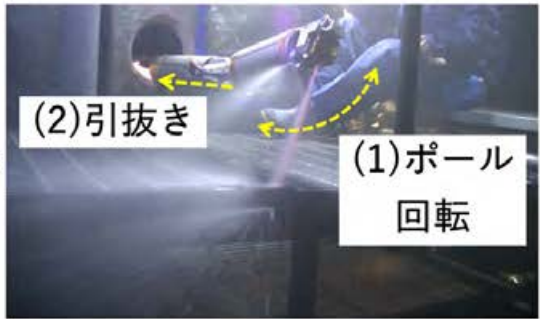
架台上
グレーチング

(2)引抜き
(1)ポール
回転

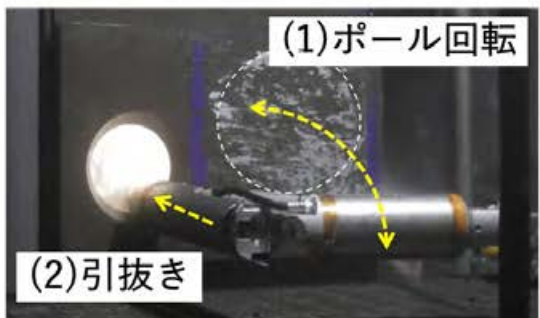
内扉
PCV側

(1)ポール回転
(2)引抜き

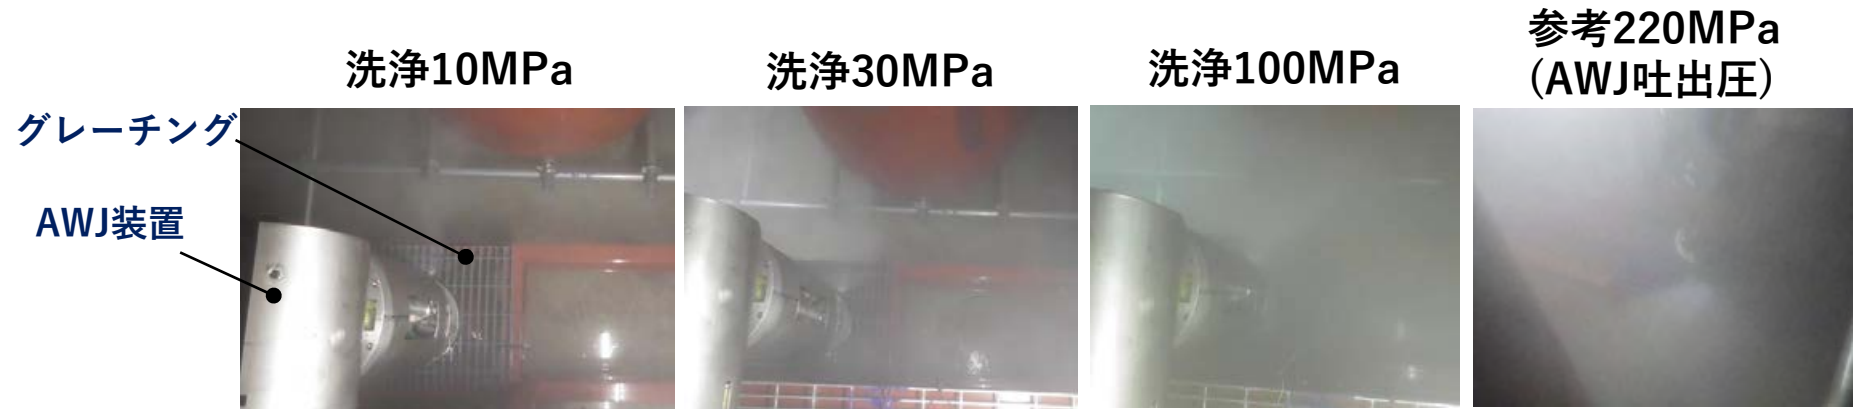
- グレーチング切断時と同じ設定状態で高圧水による洗浄を行いながらノズルを1周走査
- 洗浄時の水圧が高いほど洗浄効果が大いことを確認, 一方で浮遊性ミスト発生量も増加

☞ 実機では10MPa,30MPa,100MPaなど段階的に水圧を上げて除染を行う

浮遊性ミスト 増

洗浄効果 大

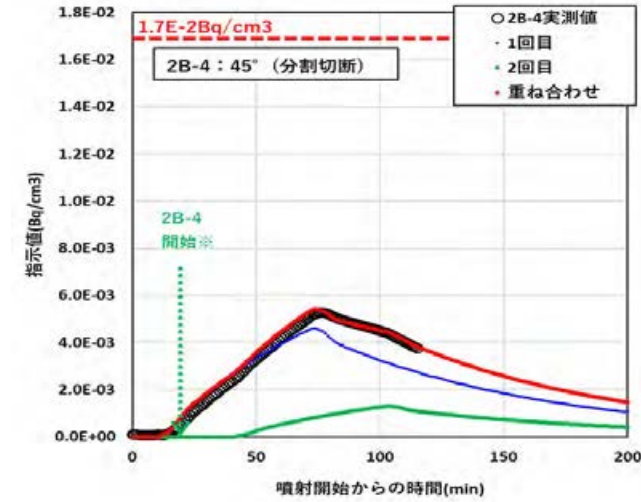
図4.1.5-2 分割切断時のダスト曲線

- 1日当たりの切断回数を2回から4回まで拡大し、この運用の実績を構築した
- 図4.1.5-1の方法でピークダスト濃度を予想し、次の切断開始時間を判断する方法でダストのピークを抑制しながら切断できることを確認
- 切断中にろ紙交換によるダスト測定不可事例が発生。本格的な切断では2台のダストモニタで対応予定

(a)2B-4(45°)

(b)2B-5⇔2B-10(75°)

(c)2B-6⇔2B-9(95°)

(d)2B-7⇔2B-8(120°)

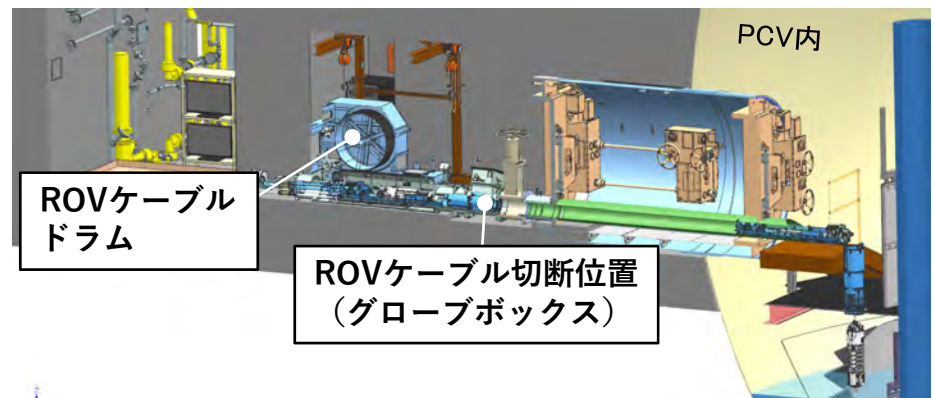
ガイドリング4つ通過後のROVのケーブルを切断し、残置ケーブル(ポリウレタン・ポリ塩化ビニル)の沈み具合を確認

⑤~⑧: ガイドリング

約1週間(7日後)でガイドリング⑤までのケーブルが水没

<p>ポリウレタン (ROV-A)</p>	<p>切断直後</p>	<p>3日後</p> <p>水没長さ約1m</p>	<p>7日後</p> <p>⑤まで水没 (水没長さ約9m)</p>
<p>ポリ塩化ビニル (ROV-A2)</p>	<p>切断直後</p>	<p>3日後</p> <p>水没長さ約4m</p>	<p>7日後</p> <p>⑥付近まで水没 (水没長さ約16m)</p>

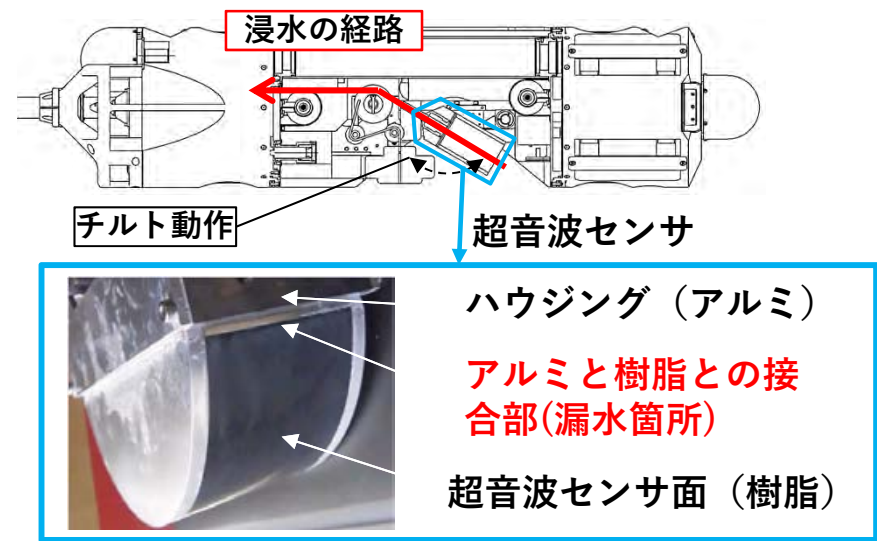
ROV-Bのモックアップ試験中に3Dマッピング用超音波センサのアルミと樹脂との接合部からUTケーブルを通じてROV本体に漏水する事象が発生

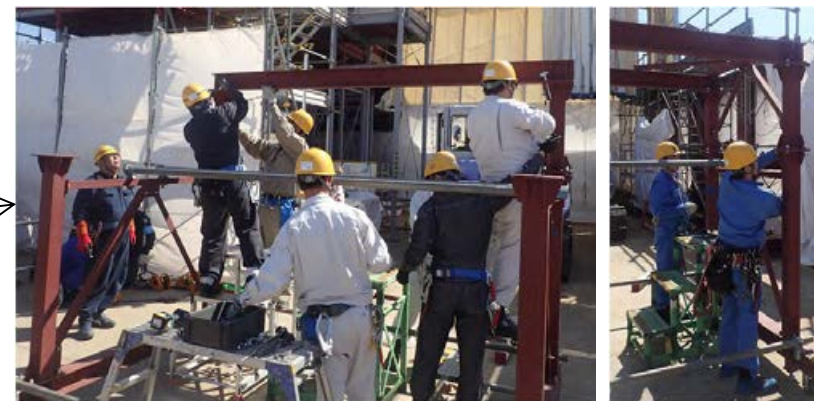
門型クレーン組立トレーニングの様子

ROVケーブルドラムを楊重するための門型クレーンの各パーツは大型で重く、取り扱いに注意が必要であるため、組み立てトレーニングを実施した

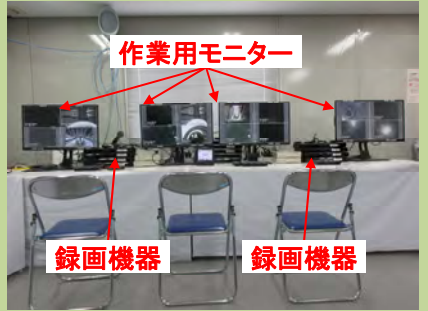
原子炉建屋内 現場作業指示室

インストール作業等の現場作業の監視、指示を行う。
作業用モニター、録画機器、通信機器等を配置

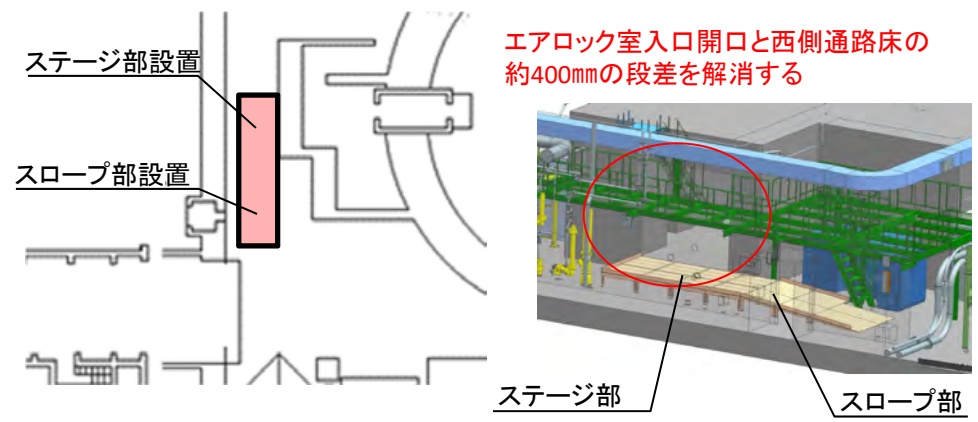
通路にエアロック室への大物機材搬入用スロープ設置

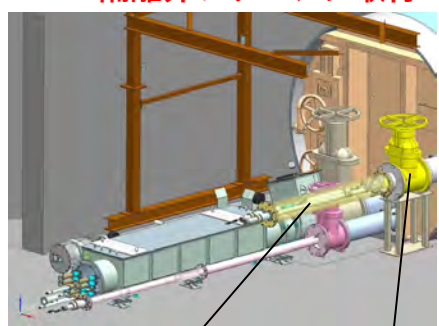
250A隔離弁フランジに取付

屈曲カメラ・ドームカメラ用チャンバ 250A隔離弁

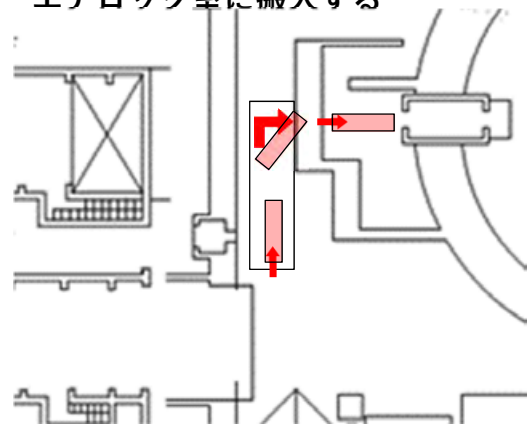
ROVケーブルドラム搬入

ROVケーブルドラムをエアロック室に搬入する

ケーブルドラム台車

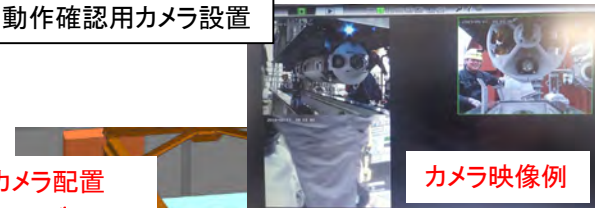
カメラ配置

動作確認用カメラ設置

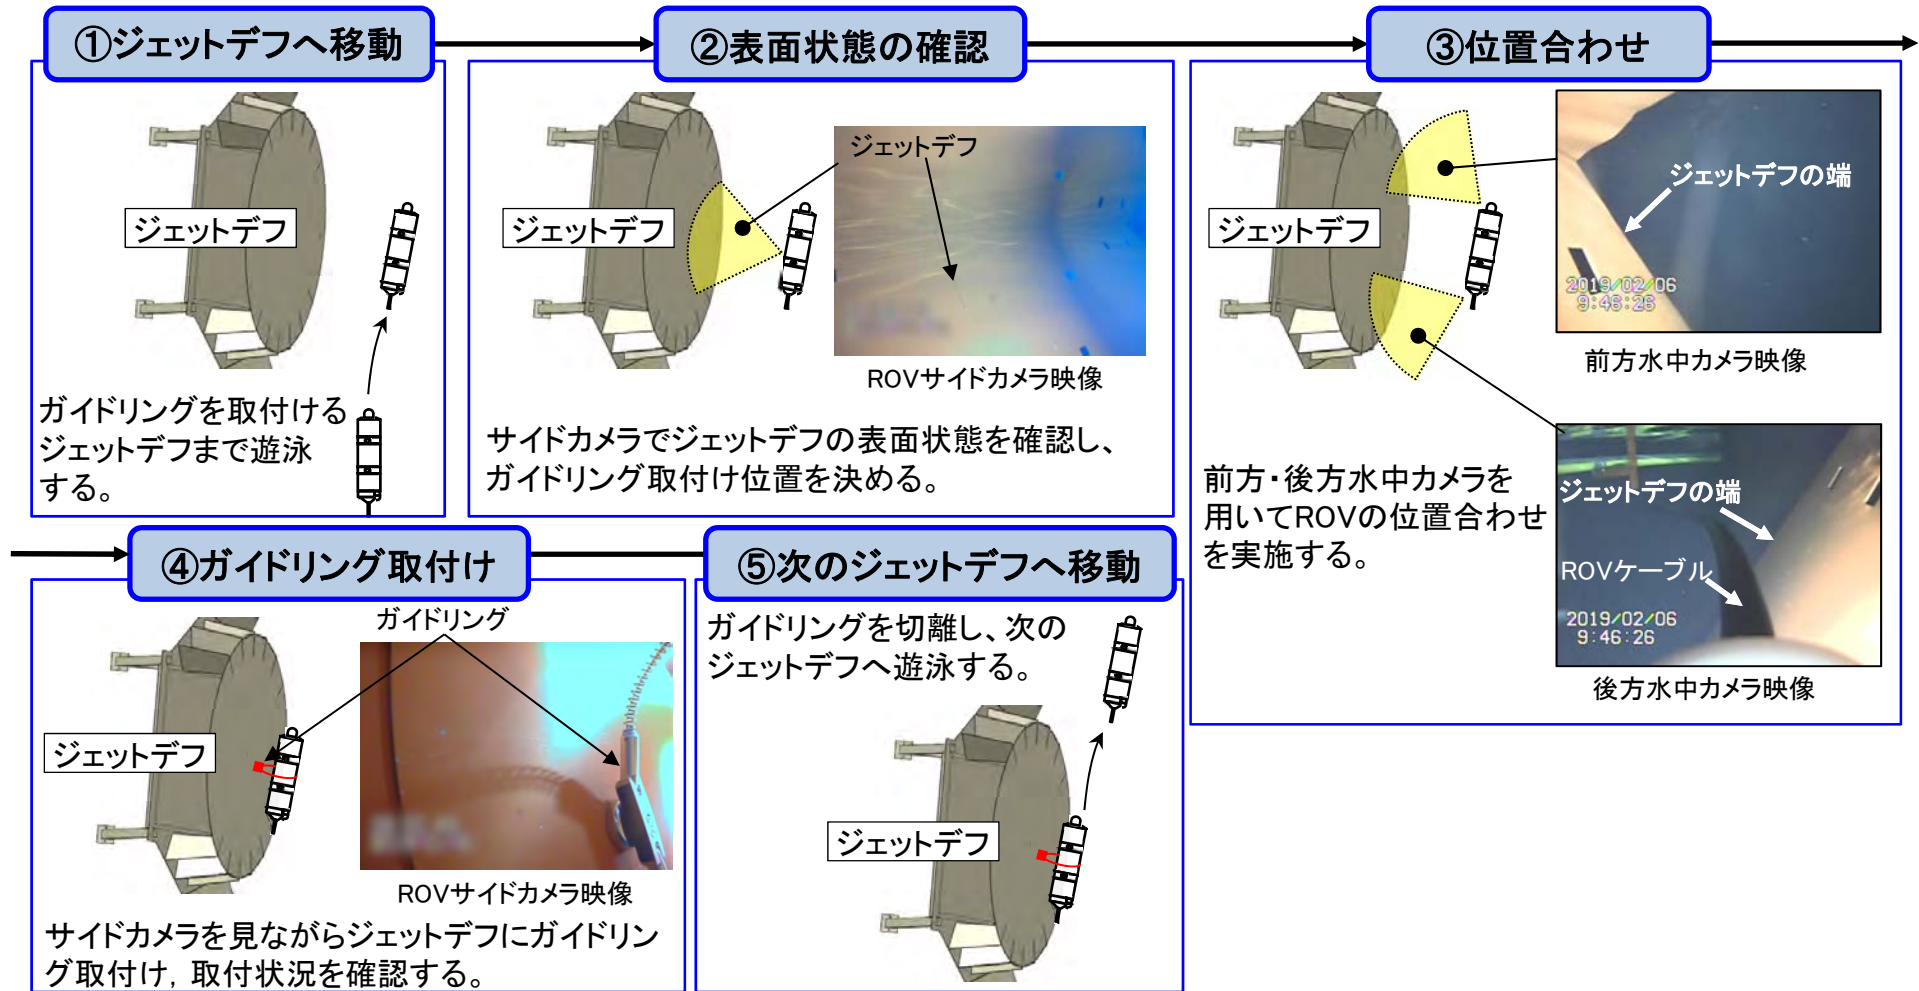
a) 操作手順

(1) ROV-A ケーブルの構造物との干渉回避用ケーブルガイド(ガイドリング)のジェットデフへの取付け

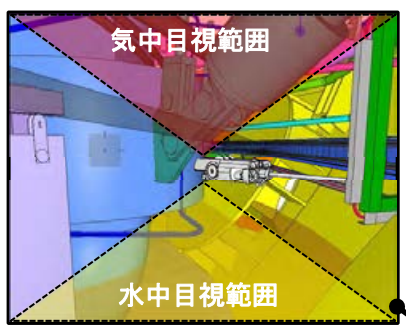
②-1 ペDESTAL外周全体目視調査 (パンチルトカメラ)

(2) ROV-A2 水中/気中カメラによるペDESTAL外周および内部の既設構造物・堆積物の状況等の目視調査

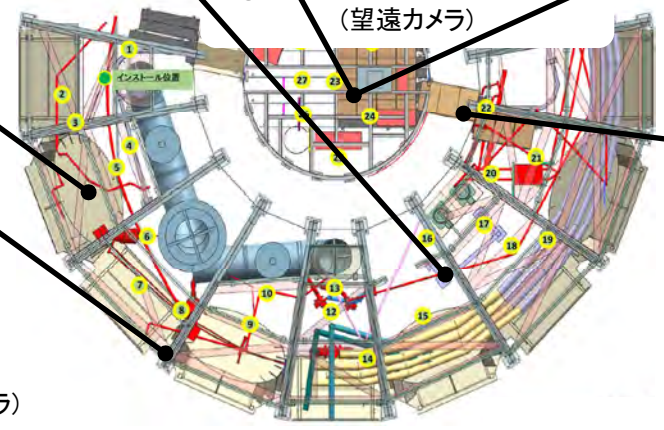
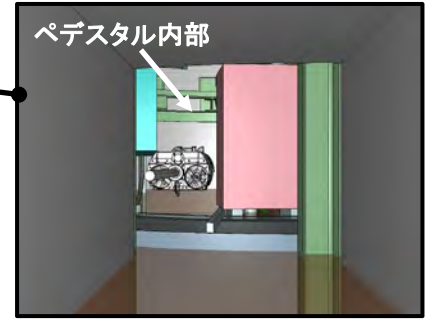
④ ペDESTAL内部侵入

②-4 ベント管への堆積物流出状況確認 (パンチルトカメラ)

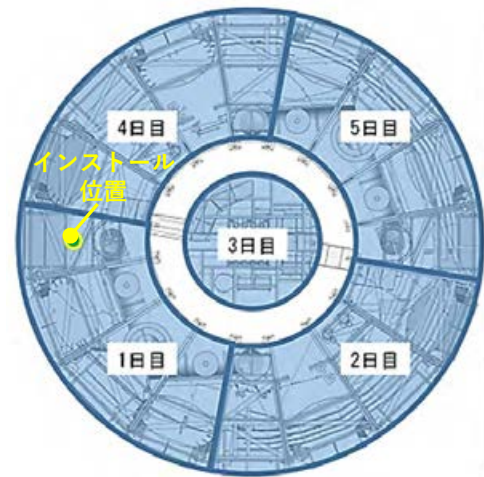
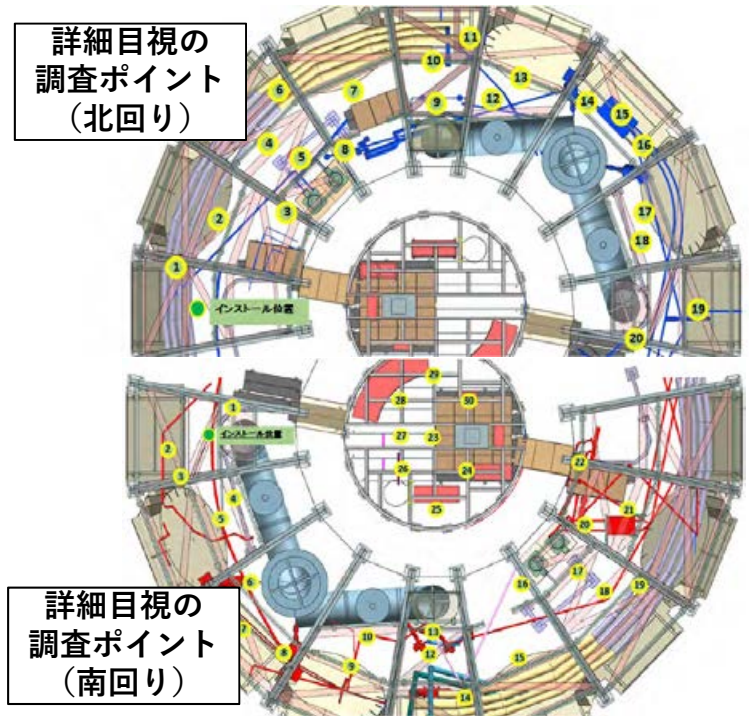
b) 計画(ROV-A2)

- 南回り（ペデスタル内アクセス含む）→北回りの順番で調査を行うことを基本とする
- 各調査ポイントにて気中・水中全方位又は構造物等の近接撮影とγ線量率測定を行う
- ペデスタル内部へのアクセスはケーブル干渉が少ない南回りを基本とする（ROV-Aの映像から1次判断を行う）
- ペデスタル入口からのペデスタル開口状況とペデスタル開口付近からのペデスタル内部状況の確認を行い、ペデスタル内部へのアクセス可否を判断する

仮定
 ・気中：12Gy/h（実績最大）
 ・水面付近：6.5Gy/h（実績最大）
 ・水中：11Gy/h（実績最大）
 ・ペデスタル内：20Gy/h（推定）

調査日程	ROV累積集積被ばく※
1日目 (8時間)	161.5Gy（調査52+インストール、PCV内待機109.5）
2日目 (8時間)	317.5Gy（1日目+調査52+PCV内待機104）
3日目 (3時間)	514Gy（2日目+調査60+PCV内待機136.5）
4日目 (8時間)	670Gy（3日目+調査52+PCV内待機104）
5日目 (8時間)	734Gy（4日目+調査52+アンインストール12）

※本日程は南ルートからのペデスタル内部侵入を想定したもの

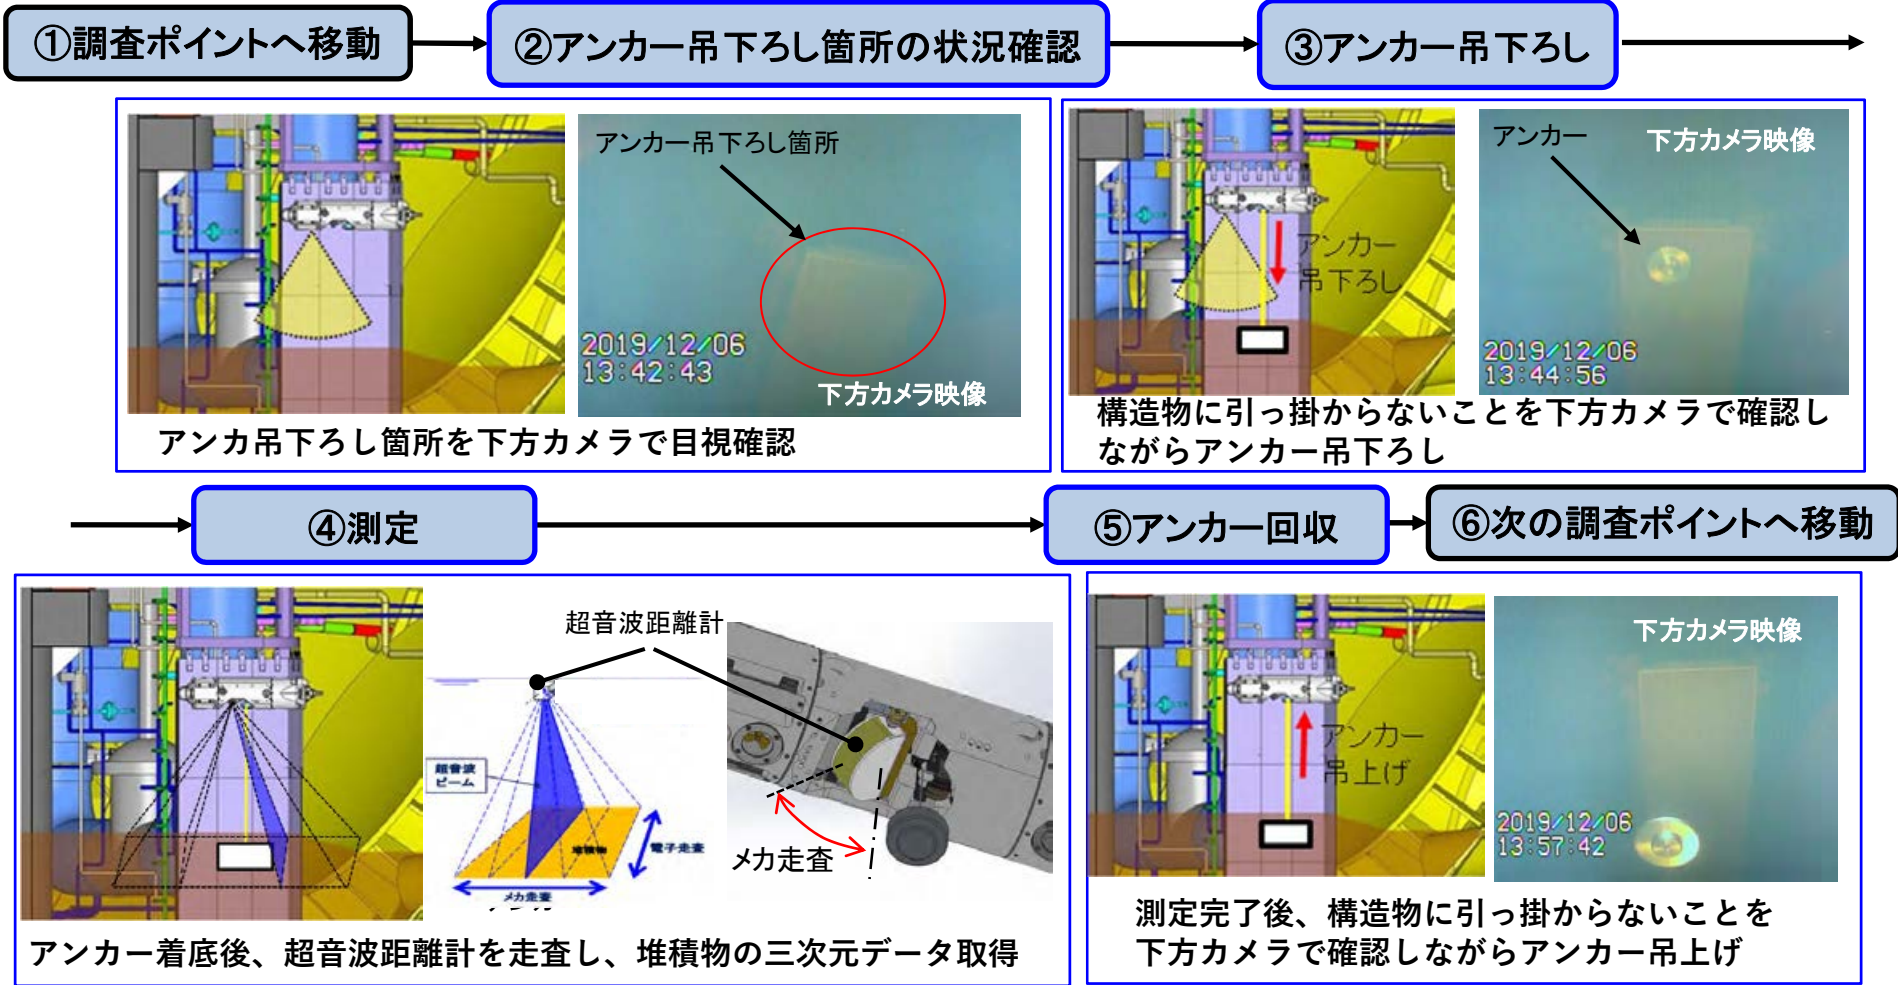
a) 操作手順

(3) ROV-B 走査型超音波距離計によるペDESTAL外周の堆積物高さ分布測定

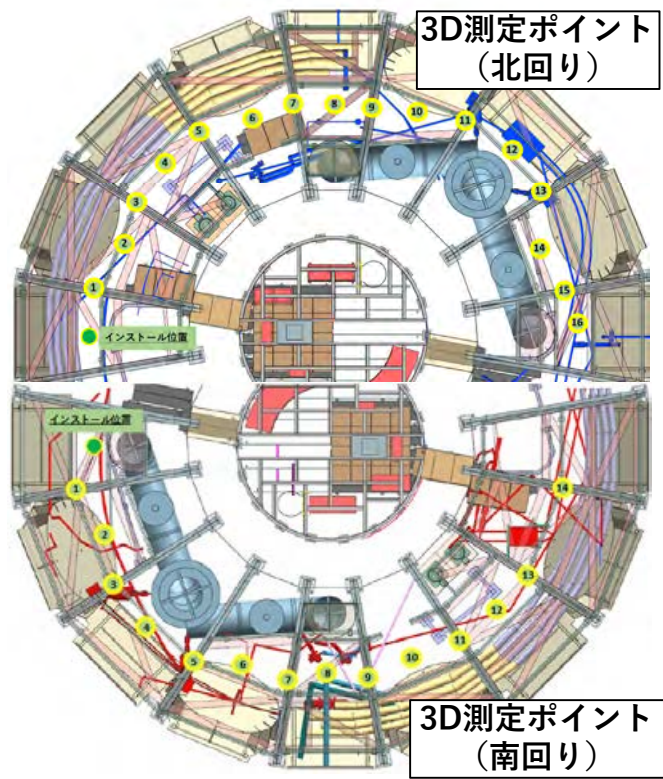
b) 計画(ROV-B)

- 北回り→南回りの順番で調査を行う
- 前段の調査結果により測定ポイントが変わる可能性がある

調査日程	ROV累積集積被ばく※
1日目 (8時間)	161.5Gy (調査52+インストール、PCV内待機109.5)
2日目 (8時間)	317.5Gy (1日目+調査52+PCV内待機104)
3日目 (3時間)	473.5Gy (2日目+調査52+PCV内待機104)
4日目 (8時間)	629.5Gy (3日目+調査52+PCV内待機104)

※ROVの遊泳に必要な耐放射線性カメラ以外のカメラの耐放射線性を1000Gyと仮定した場合、ROV 1台で調査可能

- 仮定
- 気中：12Gy/h (実績最大)
 - 水面付近：6.5Gy/h (実績最大)
 - 水中：11Gy/h (実績最大)
 - ペDESTAL内：20Gy/h (推定)

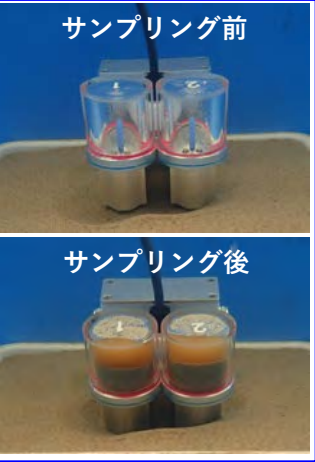
a) 操作手順

(6) ROV-E ペDESTAL外周の堆積物表面のサンプリング

サンプリング装置着底後、堆積物表面のサンプリングを実施する。

測定完了後、構造物に引っ掛からないことを下方カメラで確認しながらサンプリング装置を吊上げる

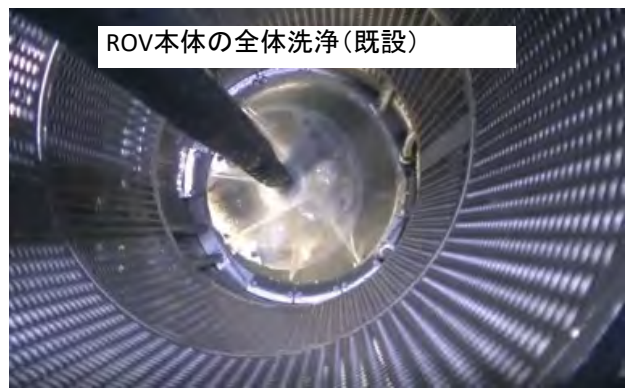
(a) インストール装置先端部の洗浄装置でROV本体全体を洗浄

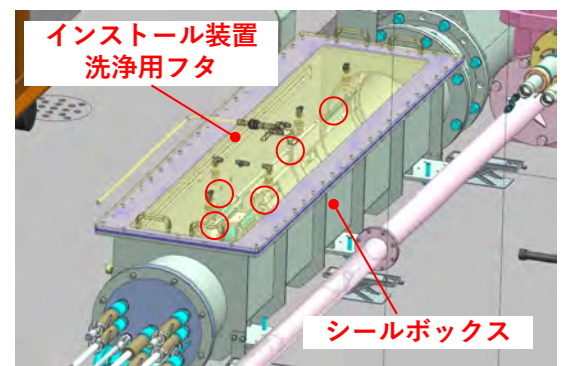
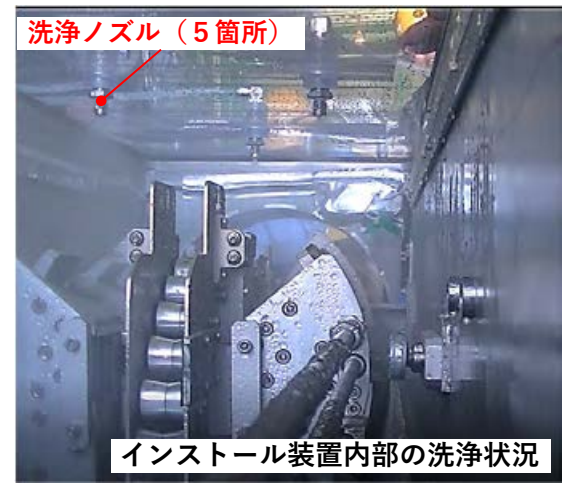
2) インストール装置内の洗浄

集中洗浄によるシールボックス内部の汚染除去のために、シールボックス内部を洗浄

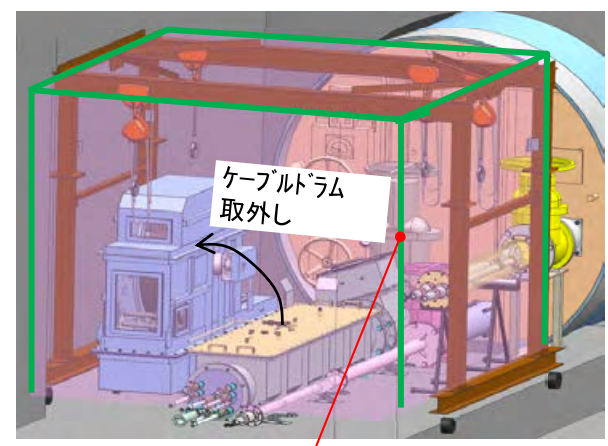
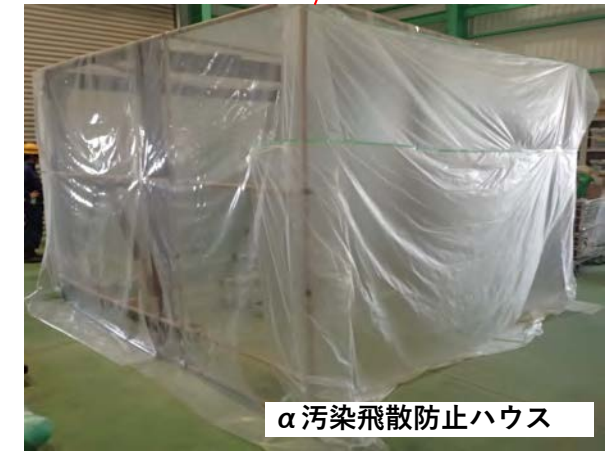
3) α 汚染拡散防止対策ハウス設置

ケーブルドラム取外しの際のα汚染飛散防止のために、エアロック室内にハウスを追加設置
