# 国際廃炉研究開発機構(IRID)における 1F廃炉技術開発の状況

令和元年6月25日

国際廃炉研究開発機構 (IRID)  
奥住直明

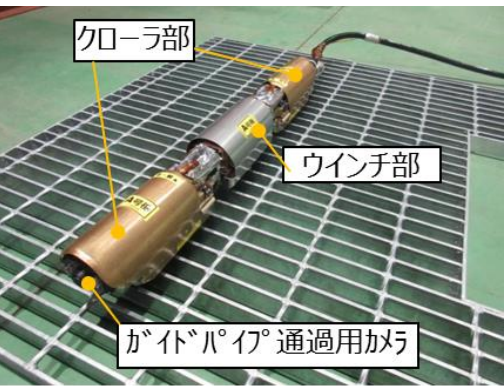
## ペDESTル外側の調査（1号機）

### ○形状変化型ロボット（B2調査）

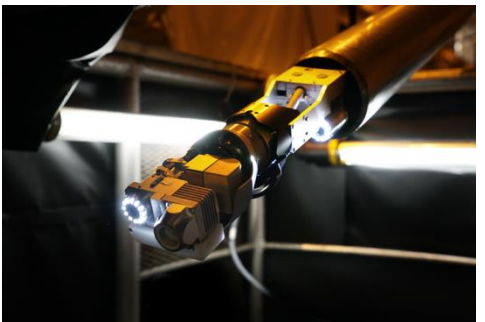
### ○釣りざお型調査装置（A2'調査）

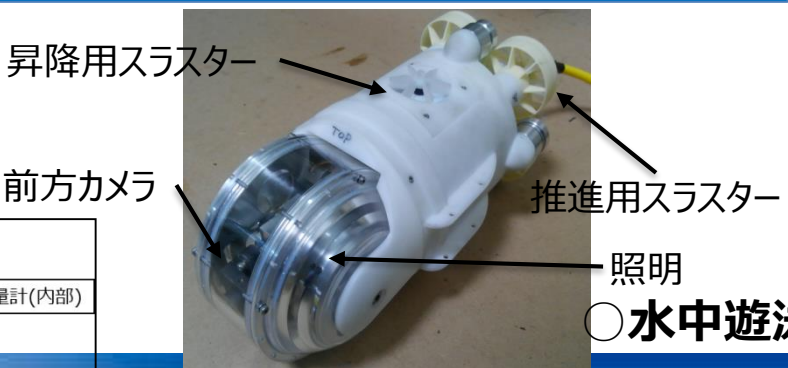
## ペDESTル内側の調査（3号機）

### ○水中遊泳型ロボット

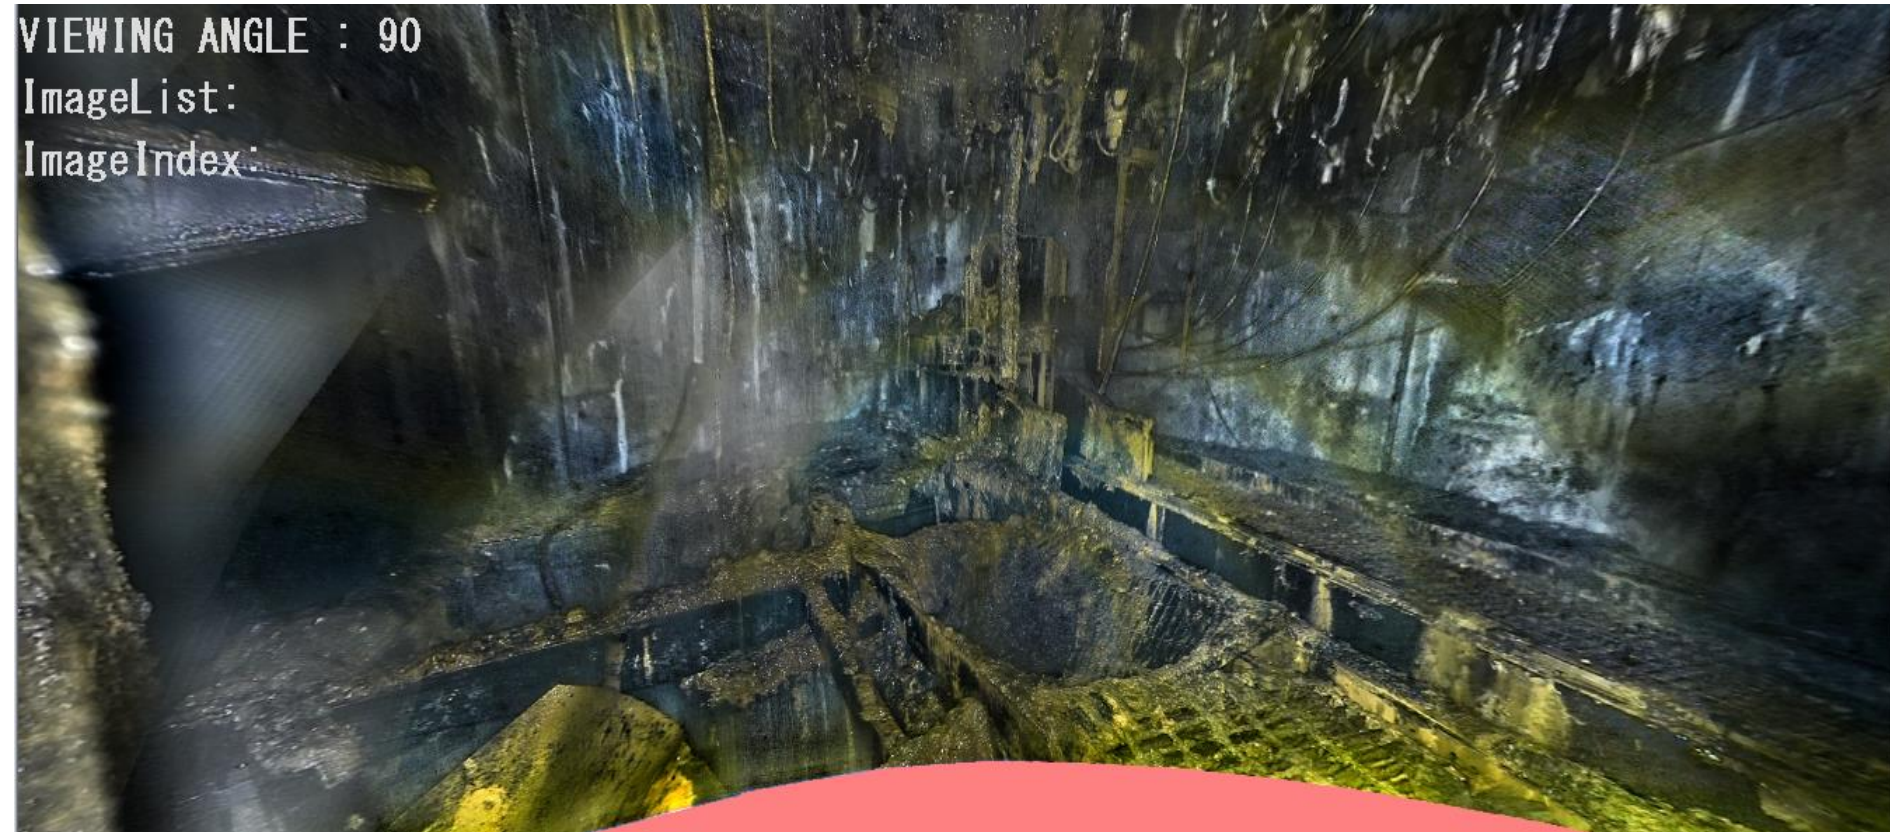
### ペデスタル内 上部 (画像処理後)

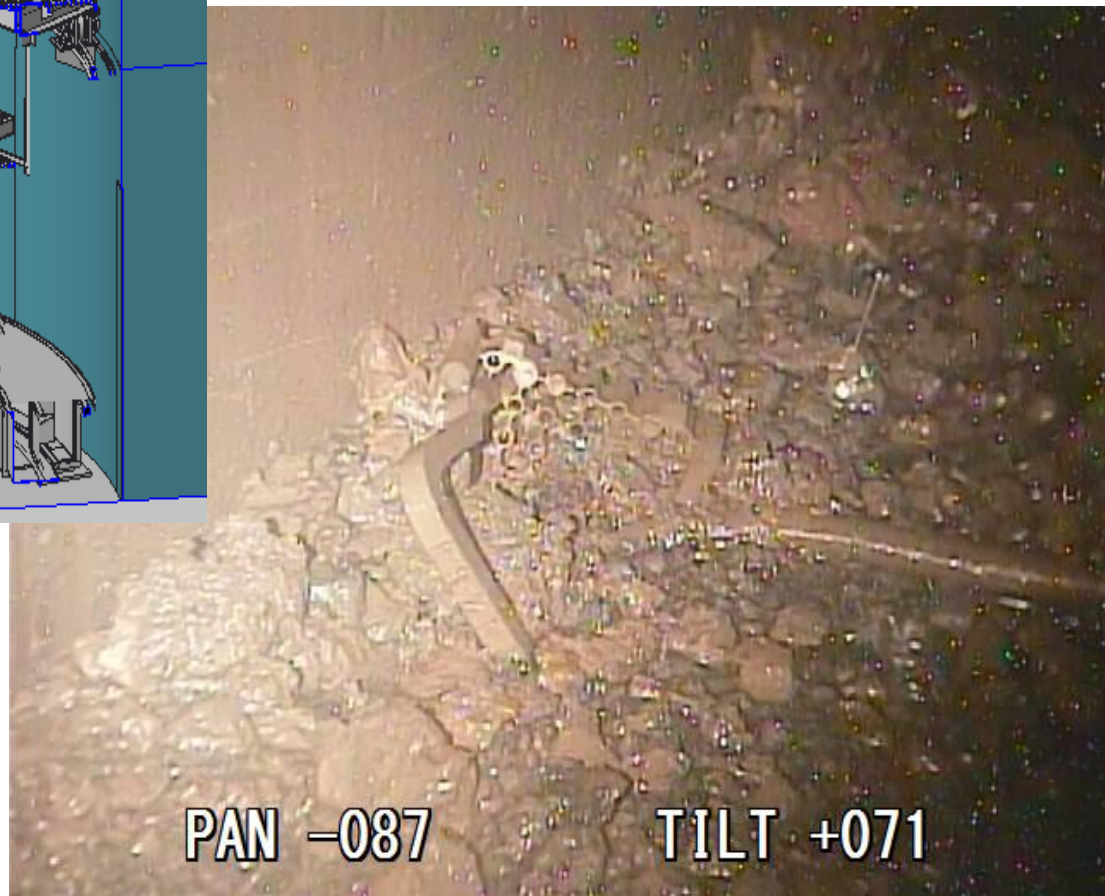
2号機格納容器内底部  
(鳥瞰イメージ)

画像：2号機格納容器内底部，  
ペデスタル内 内壁付近

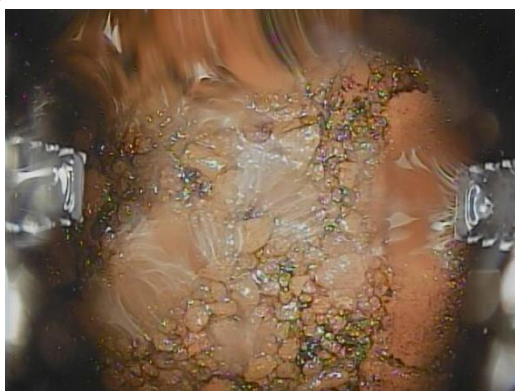
堆積物接触前

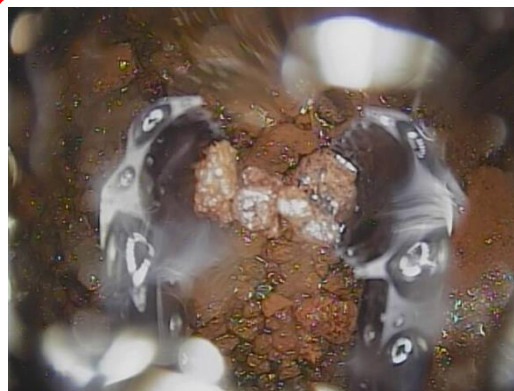
堆積物接触中

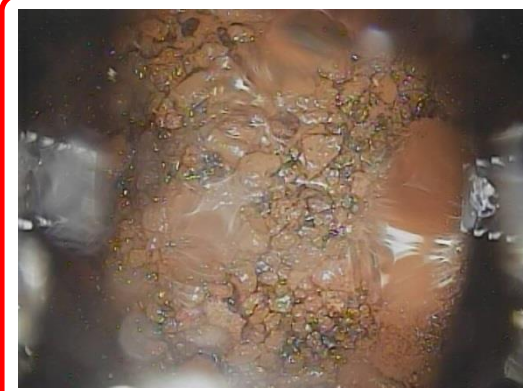
堆積物接触後

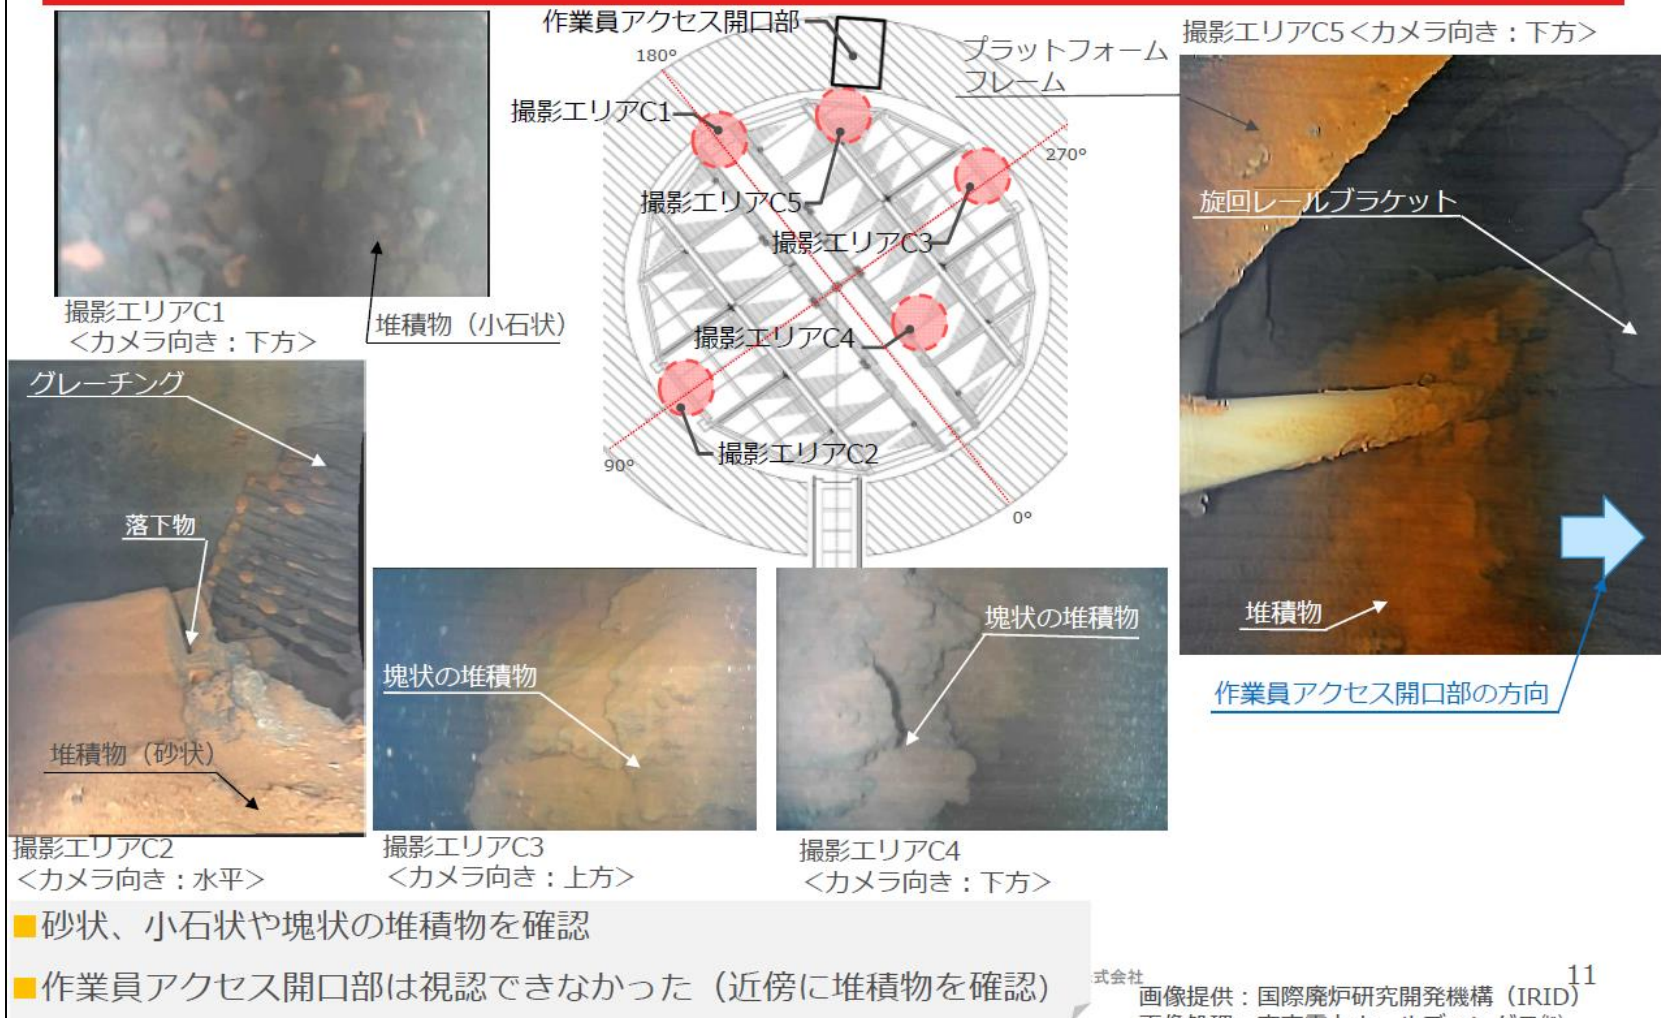
■ 砂状、小石状や塊状の堆積物を確認

■ 作業員アクセス開口部は視認できなかった (近傍に堆積物を確認)

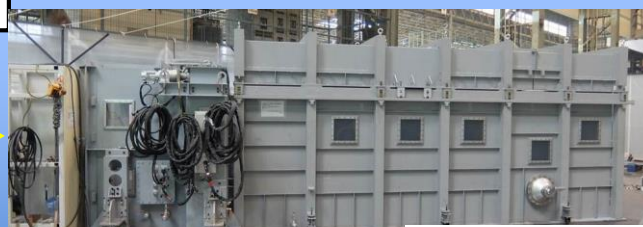
隔離部屋搬入イメージ

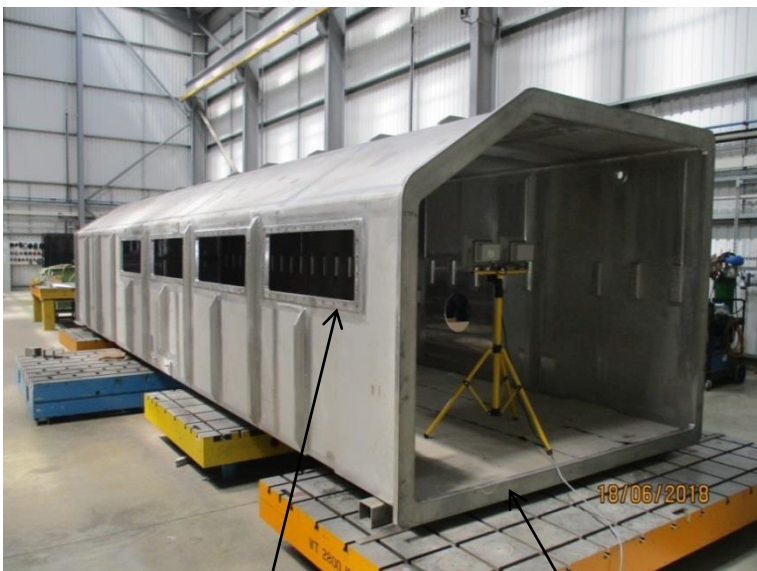
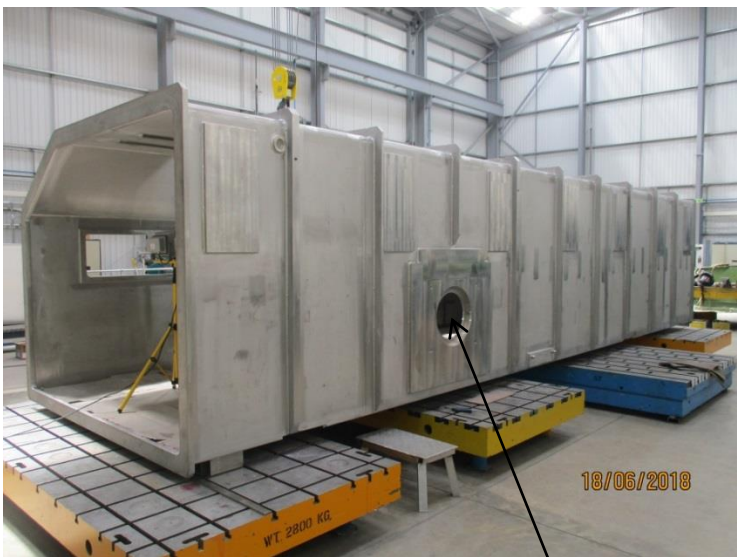
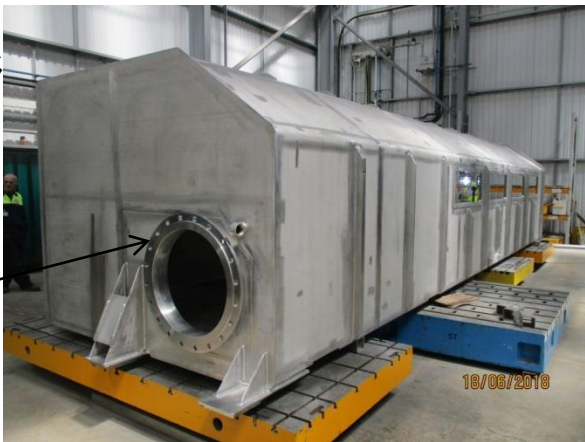
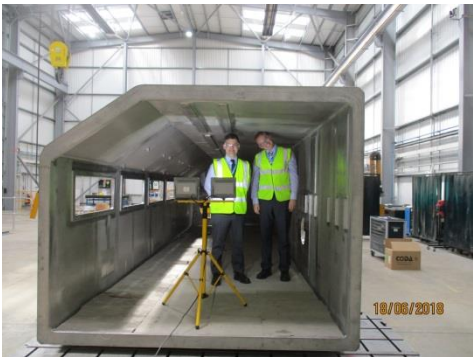
# アーム型アクセス装置～製作・工場内検証（アームエンクロージャ）～

背面パネルフランジ  
サービスパネル  
(ケーブル等の貫通部)

高線量物品搬出口

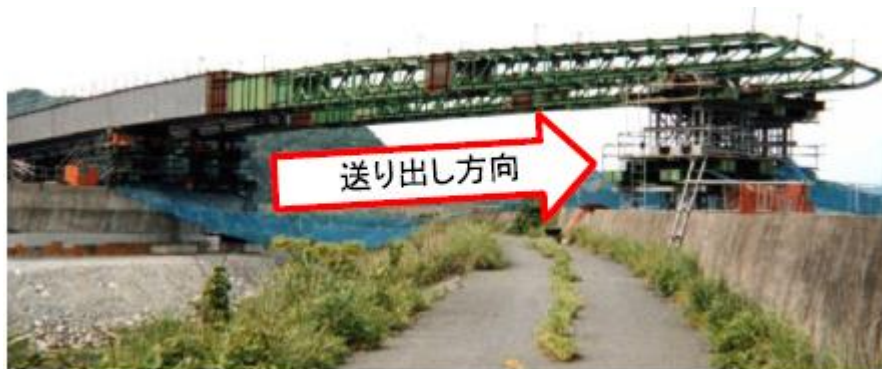
送り出し工法の例

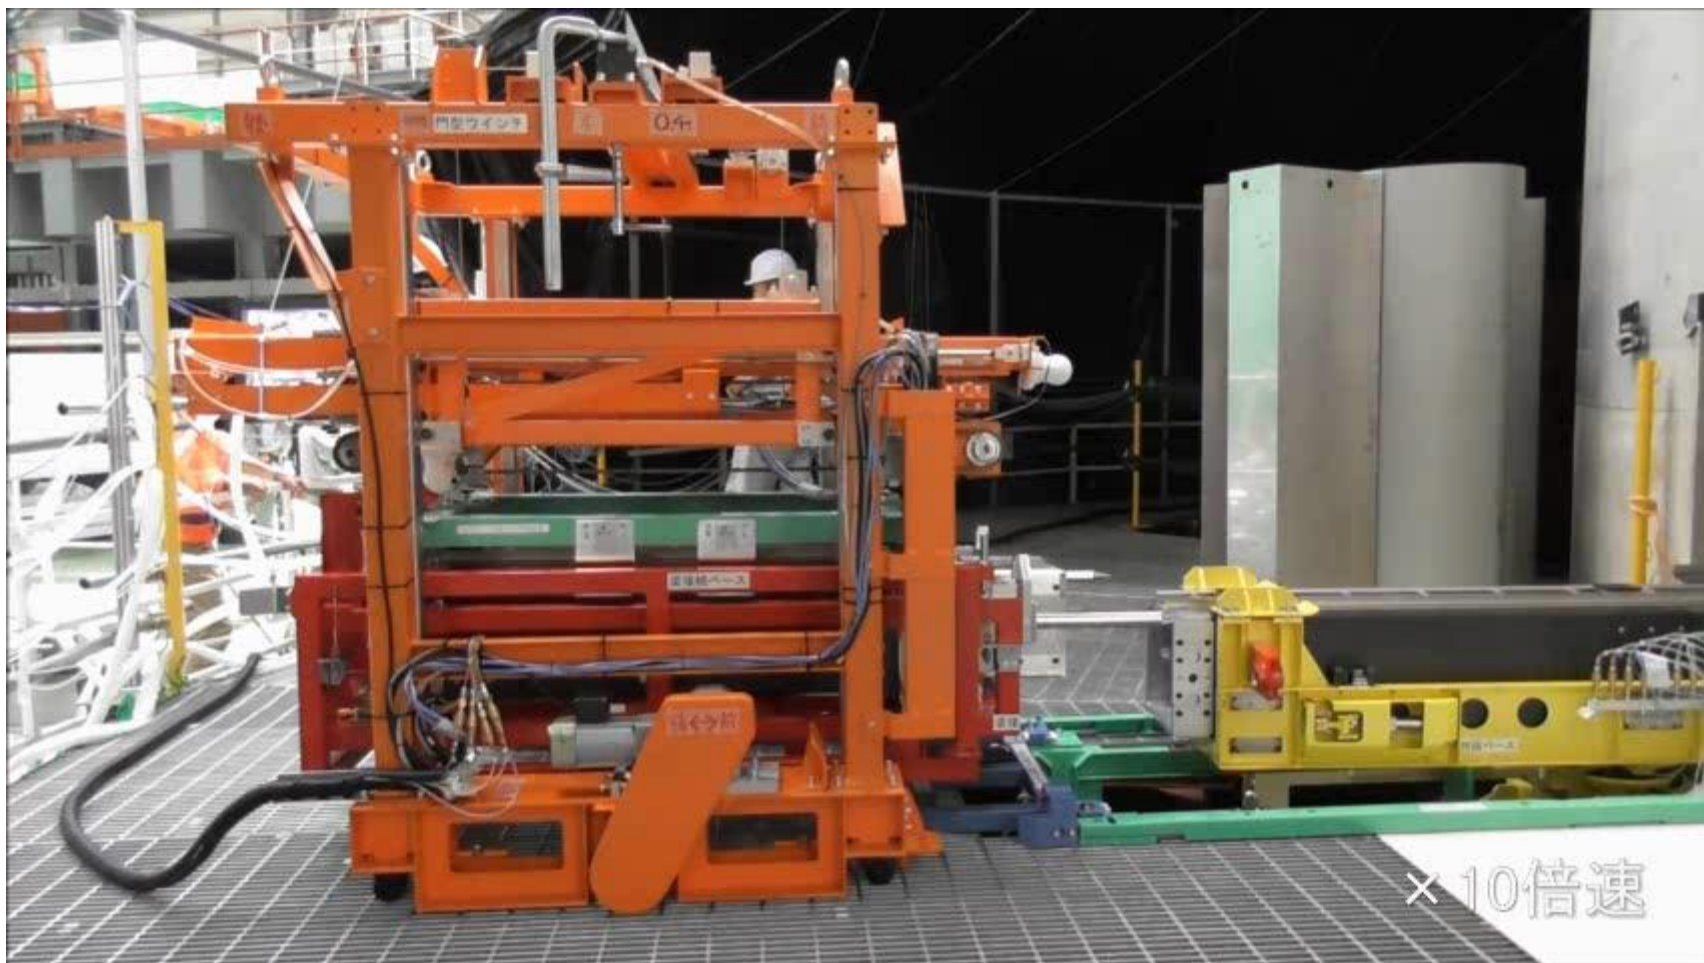
# ペデスタル内干渉物撤去 要素試験の様子
