原子炉格納容器内部詳細調査技術の開発
(堆積物対策を前提とした内部詳細調査技術の現場実証)

2020年度最終報告

技術研究組合 国際廃炉研究開発機構

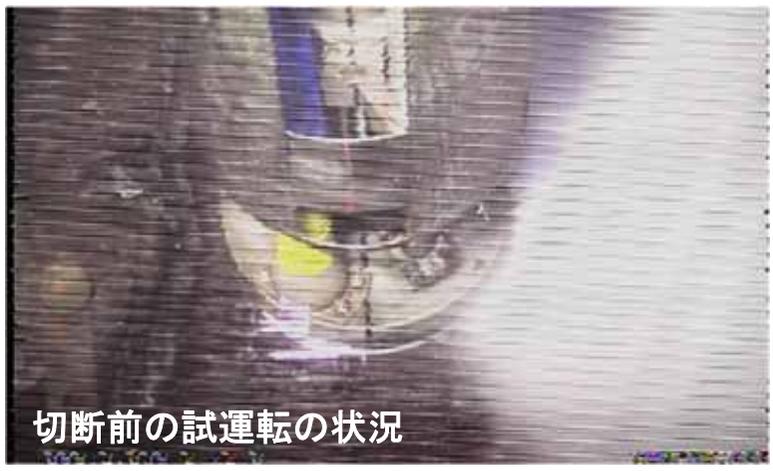
4.1.1 現場実証-切断: グレーチング切断(2/2)-

ダスト・D/W圧力ともに運用値(1.7×10^{-2} Bq/cm³、0.8kPa)未満であり、運用値内で切断できた

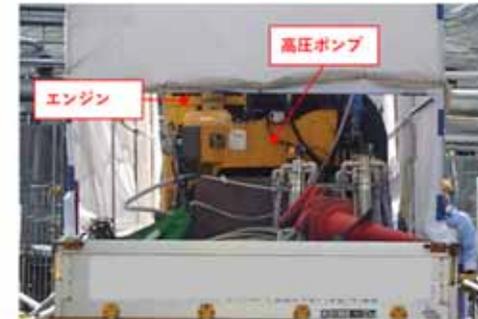
- ・発生日: 2019年5月27日
- ・事象: 手摺柱下側切断中にAWJ用高圧ポンプのエンジン※が停止。冷却後にエンジンの再起動を試みたが再起動しなかった

エンジン制御モジュール(ECM)の電源ヒューズホルダに劣化による破損が確認された

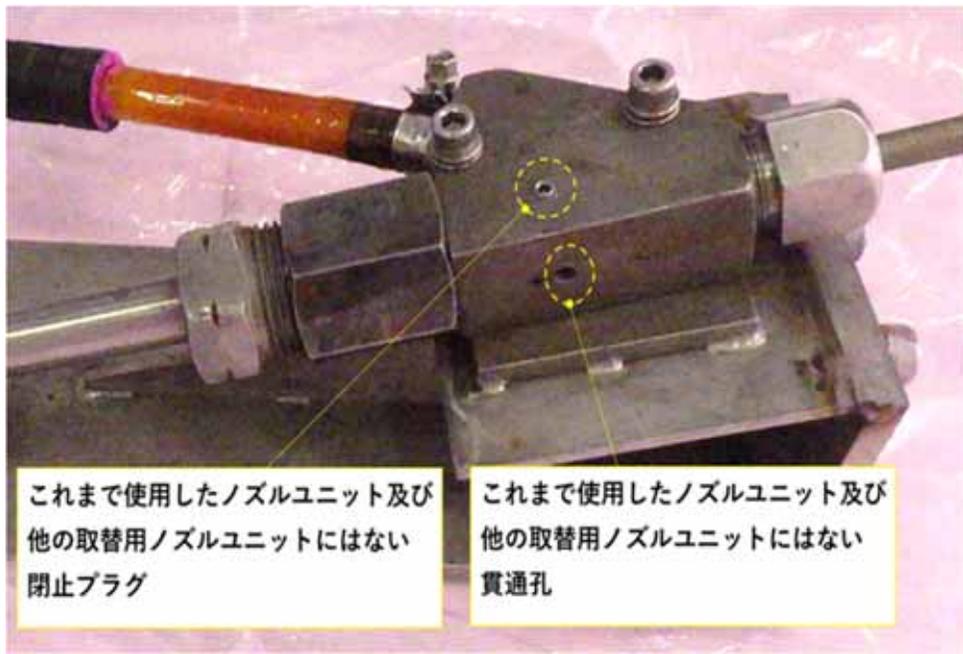
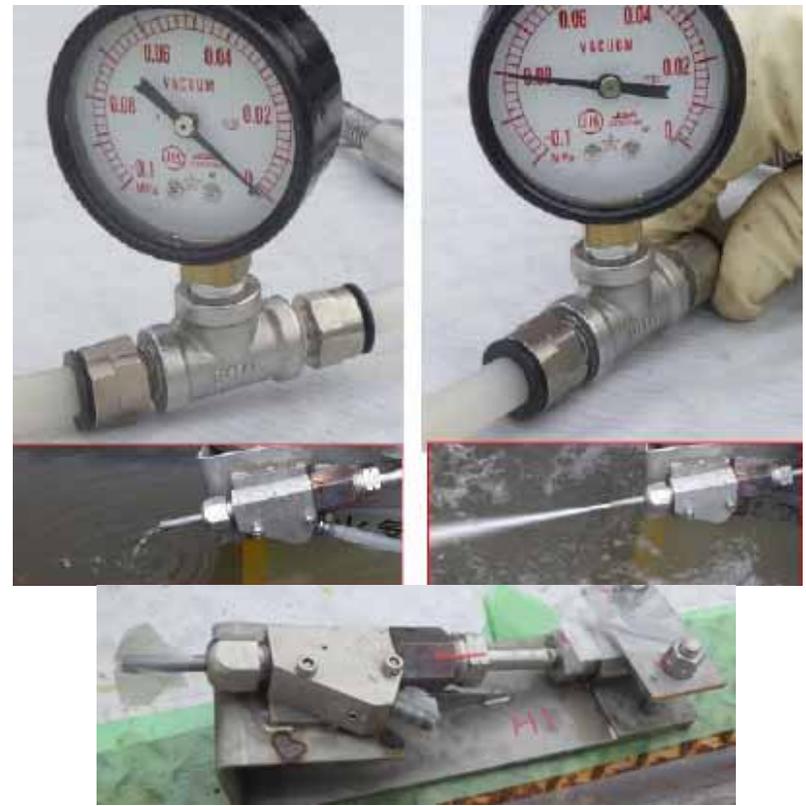
5) 原因究明2

高圧水系・ノズルユニットの点検を行い、ノズルユニット本体に、正規のノズルユニットにない閉止プラグと貫通孔が確認された。

6) 対策2

- ①部品、組立、性能を確認した正規のAWJ装置用ノズルユニットと交換した。
- ②再発防止として以下を実施する。
 - ・AWJ装置用ノズルユニットの保管管理
 - ・AWJ装置用ノズルユニットの性能確認と識別

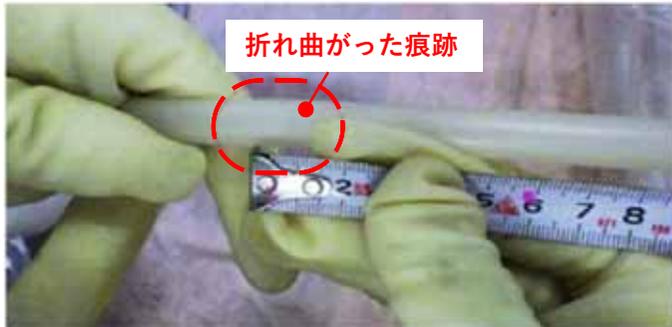
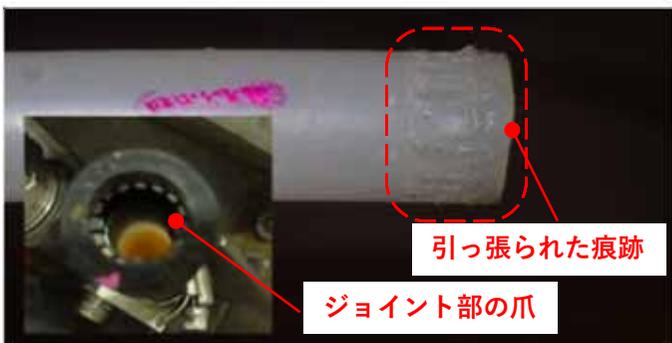
1) 不具合

・発生日: 2020年9月4日

・事象:

- ガーネット供給ラインにガーネット供給に必要な負圧が発生しない事象が発生
- ガーネット供給用ホースがジョイント部から外れ、折れ曲がった痕跡1箇所とジョイント部には引っ張られた痕跡が見つかった

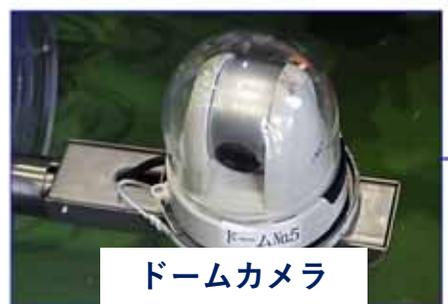
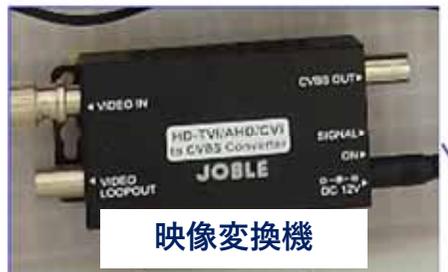
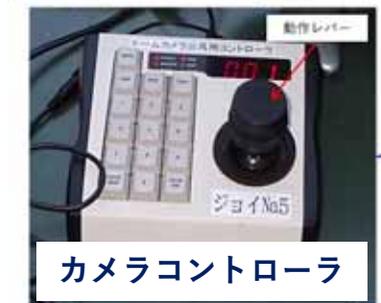
1)不具合事象

- ・発生日:2020年6月30日
- ・事象:AWJ装置監視用ドームカメラの映像が乱れ、映らない事象が発生

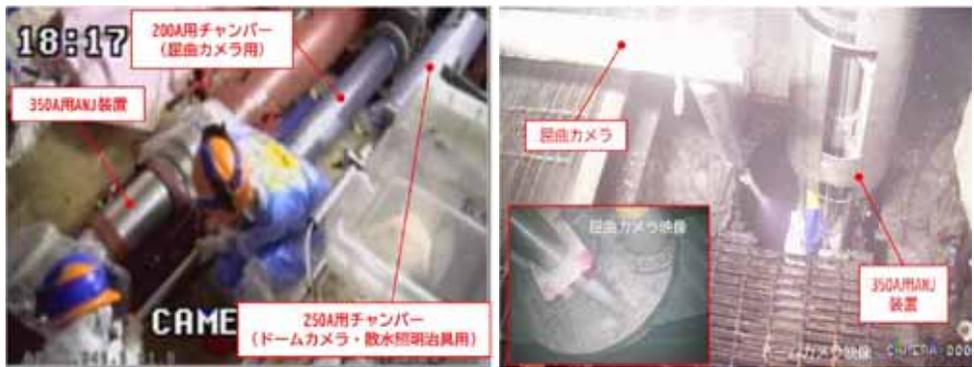
1) 不具合事象

- ・発生日: 2020年8月26日
- ・事象: カメラを200A隔離弁からPCV内に挿入した時間帯にPCV内圧の低下が発生した

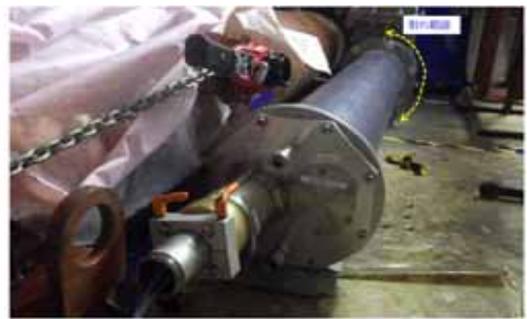
2) 原因究明

200A用チャンバー本体の隔離弁側フランジ部に「Oリングの伸び」と「フランジ付け根部、接着部に周方向の割れ」が確認された。

※「フランジ付け根部の接着部、周方向割れ」は表裏の約半周に確認され、貫通状態であったことからPCV内圧低下に大きく影響する主要因であることを確認した。

移動・保管時に破損した可能性が高い

3) 対策

- a. 保管時
 - ・養生シートの側面に注意喚起を行う
 - ・フランジ部に保護カバーを取り付ける
- b. 移動時
 - ・割れないことを目視確認する
 - ・フランジ部に保護カバーを取り付けた状態で移動する
- c. チャンバー取付時
 - ・割れないことを目視確認する
 - ・チャンバーに負荷をかけないように念のために固定用ブラケットを取り付ける
 - ・最終確認として加圧リーク試験を行う

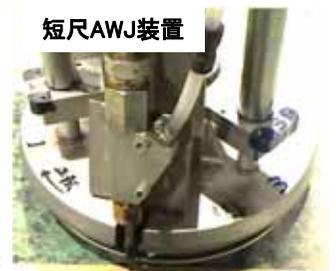
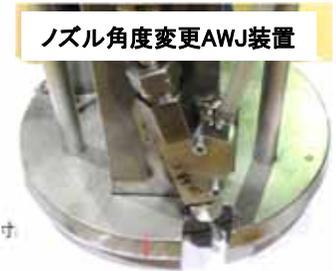
ハーフ型鋼フランジ面切断時の模擬PLR計測配管の減肉確認例

① AWJ切断条件の見直し

切断が容易なPLR計装配管側のハーフ型鋼フランジ面は、低い吐出圧のAWJで高速で切断

② ノズル角度の変更

PLR計装配管に近い切断範囲の切断にはPLR計装配管からの離隔距離を拡大したノズル角度変更AWJ装置を採用

③ 切断範囲の分割による切断片落下位置制御

切断片が、PLR計装配管から離れた位置に落下する様に、切断の範囲・手順を見直し

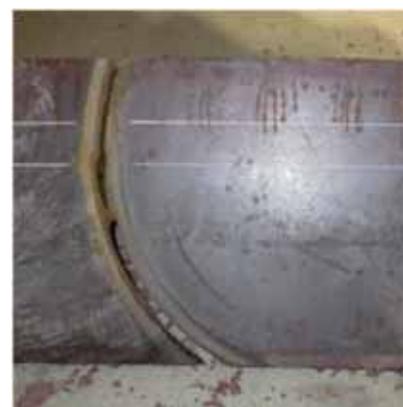
ハーフ型鋼試験体 (範囲(1)切断後)

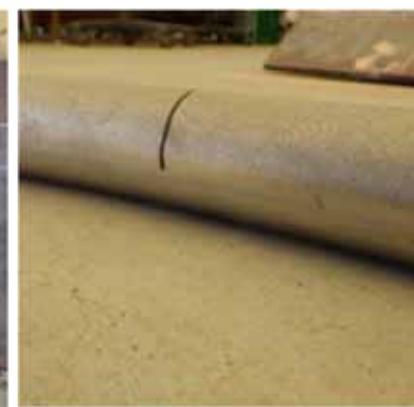
模擬PLR計装配管の試験後外観

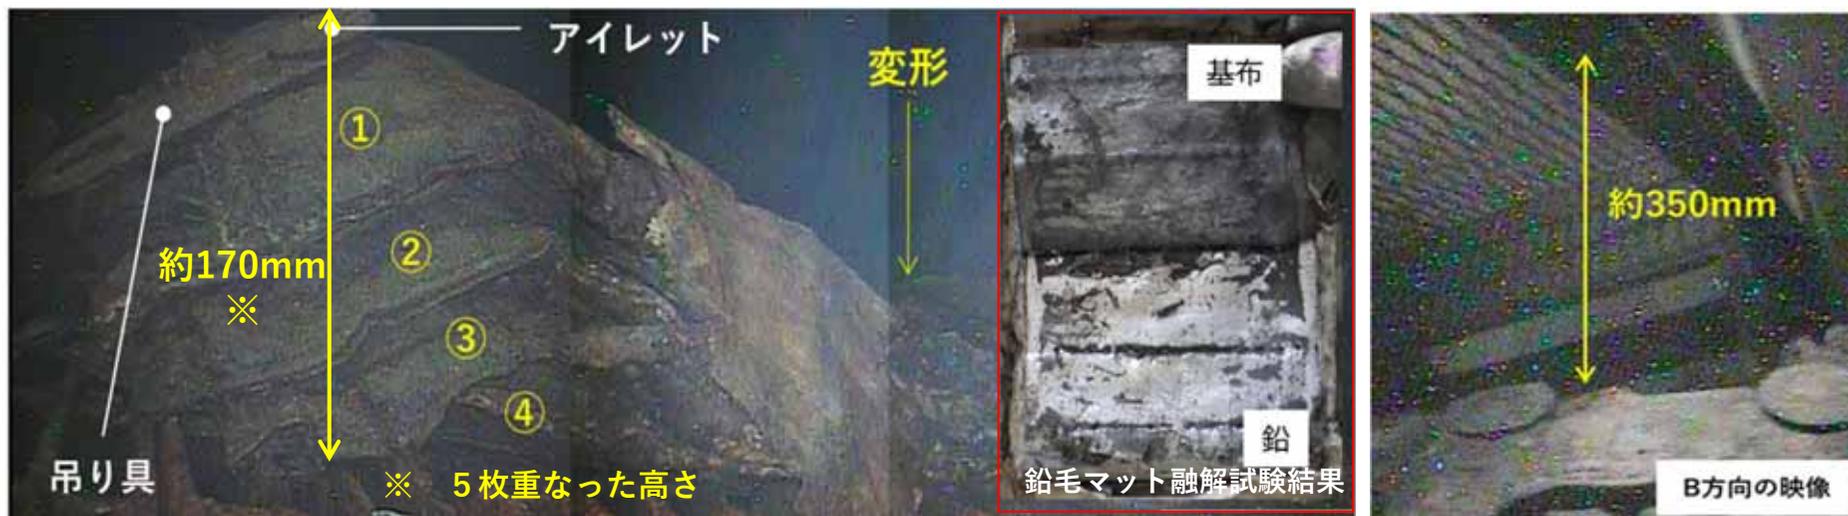
- 奥行き約150mm×幅340mm以上の半楕円形状
- 鉛毛マットの高さ約170mm(鉛当量23mm相当)

溶けた鉛は鉛毛マットの基布と融着しないため、鉛毛マット間及び鉛毛マット/グレーチング間の固着はないと推定

上記鉛毛マットを除去する手法の選定、装置の設計・製作を行い、機能試験で切断位置1での切断の見通しを確認した

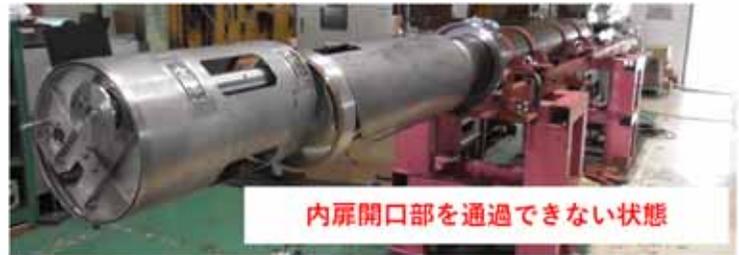
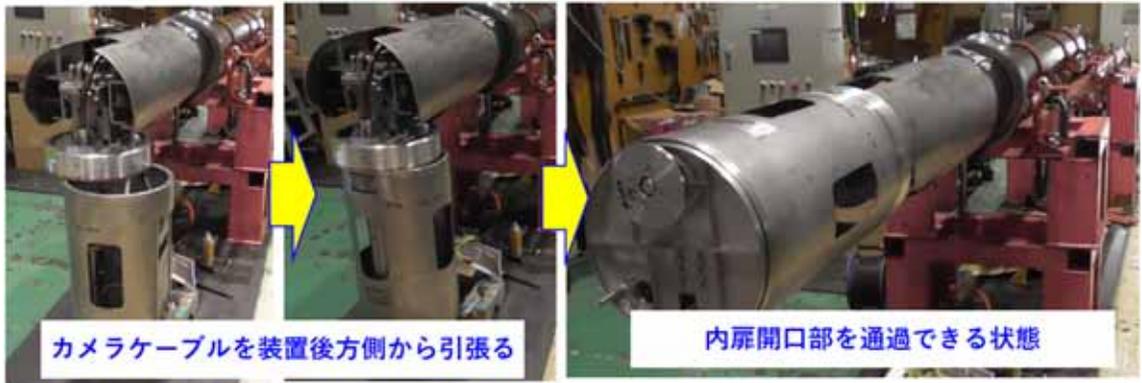
ギア空回り時の内扉開口部通過状態への変形動作確認状況

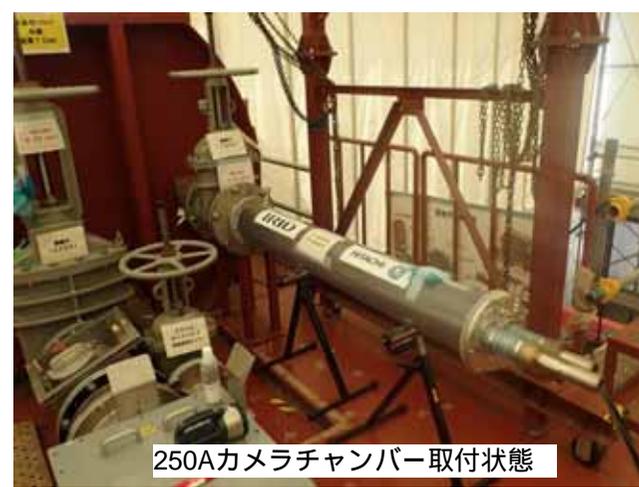
250Aカメラチャンバー取付状態

アクセスルート構築での不具合事例の水平展開として250Aチャンバーを塩ビ製からSUS製に変更して作業訓練を実施した。
