「原子炉格納容器内部詳細調査技術の開発(X-6ペネトレーションを用いた内部詳細調査技術の現場実証)」

令和5年度最終報告

令和6年7月

技術研究組合 国際廃炉研究開発機構

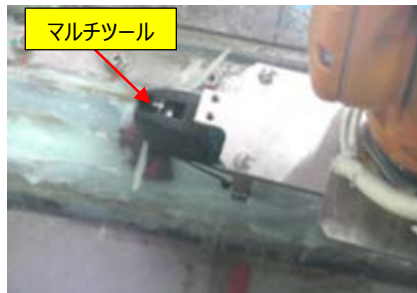
➤ ハッチ開放装置にて隔離部屋内にスロープ*を設置した際、スロープがコーキング材**と干渉して浮き上がり、段差が生じる事象が発生した。

水平面の横切断

➤ 対策として、追加で開発したマルチツールをハッチ開放装置に取り付け、干渉しているコーキング材を除去した。

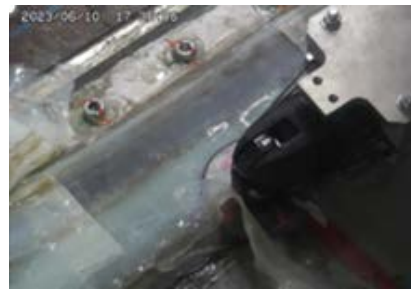
傾斜面の横切断

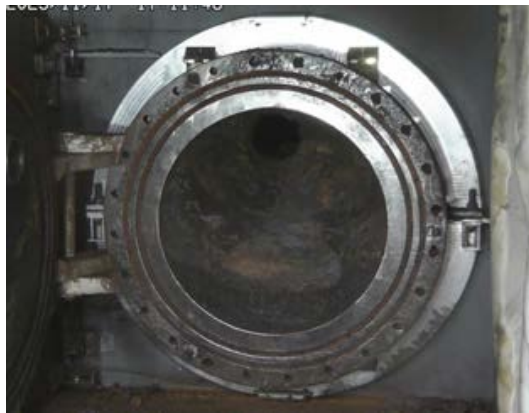
- 付着物除去後のフランジ表面の平坦度を目視およびレーザ計測装置、レーザスキャンにより確認した。

付着物除去後のフランジ表面
